VERKENNEND BODEMONDERZOEK

DS. VAN HALSEMASTRAAT 14

TE NIJEVEEN

# Rapportage verkennend bodemonderzoek

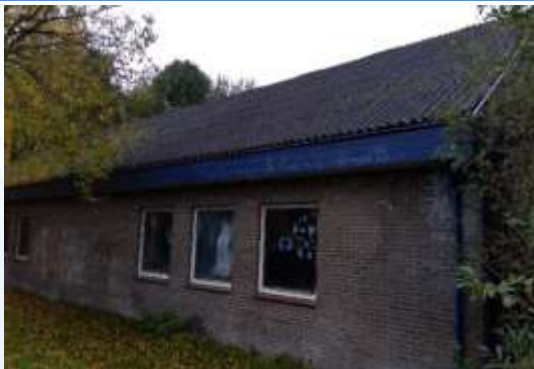
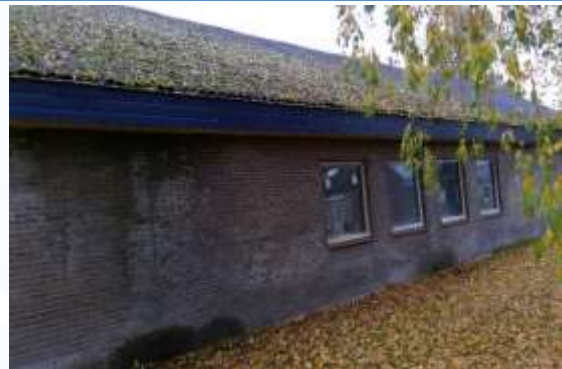
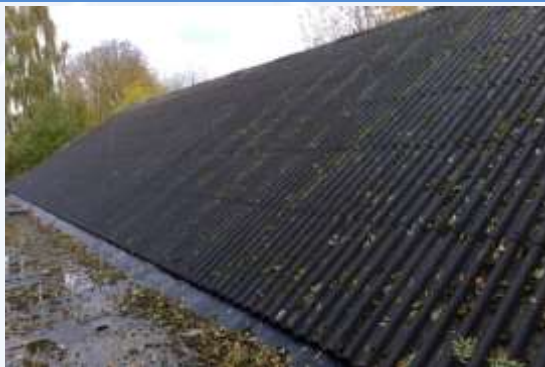
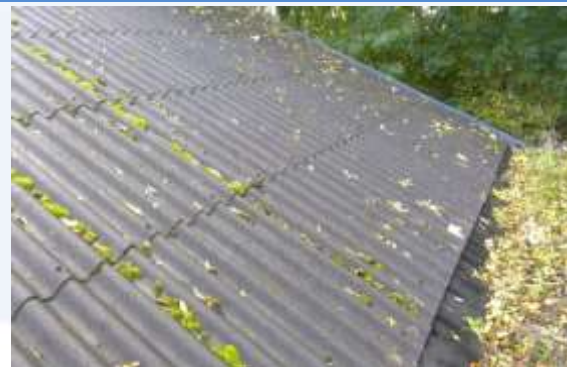
<b>Bronnummer</b>	1
<b>Bron</b>	Dakplaten
<b>Locatie</b>	Dak van zwembad
<b>Monsternummer</b>	M1
<b>Asbestsoort(en)</b>	Chrysotiel
<b>Percentages (%)</b>	10 - 15 %
<b>Projectnummer laboratorium</b>	P2020 - 2014
<b>Hoeveelheid</b>	Ca. 490 m <sup>2</sup>
<b>Bevestigingsmethode</b>	Geschroefd
<b>Binding</b>	Hechtgebonden
<b>Verwijderingsmethode</b>	Buitensanering
<b>Risicoklasse</b>	2
<b>Bereikbaarheid</b>	Goed bereikbaar
<b>Conclusies en/of aanbevelingen</b>	
Op het dak boven het bad zijn golfplaten van asbestcement aangetroffen. De platen zijn licht verweerd en bevatten hechtgebonden asbest. Saneren voorafgaand aan de sloop.

1 | Dakplaten

2 | Dakplaten

3 | Dakplaten

4 | Dakplaten

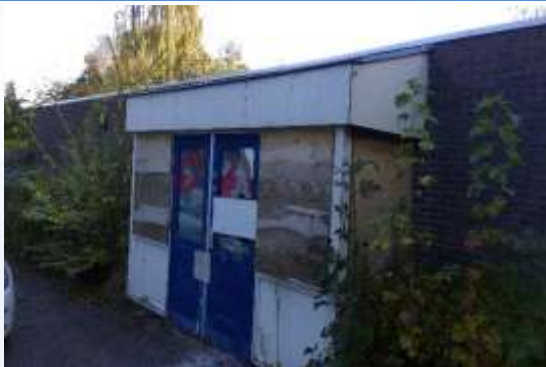
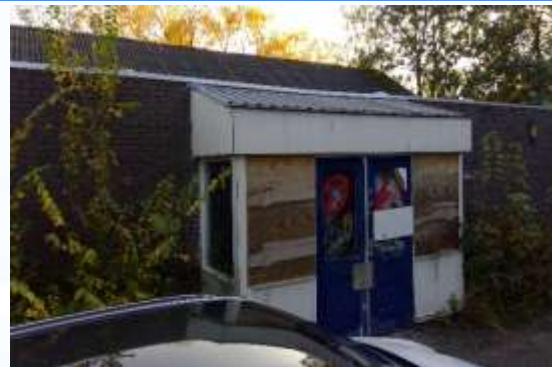
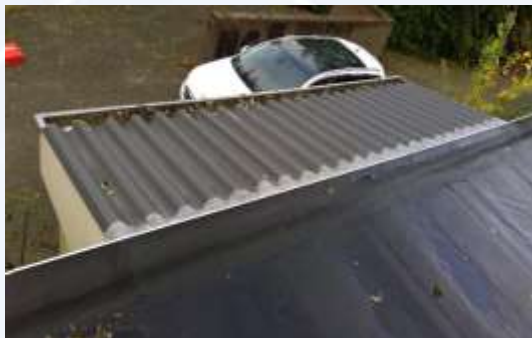
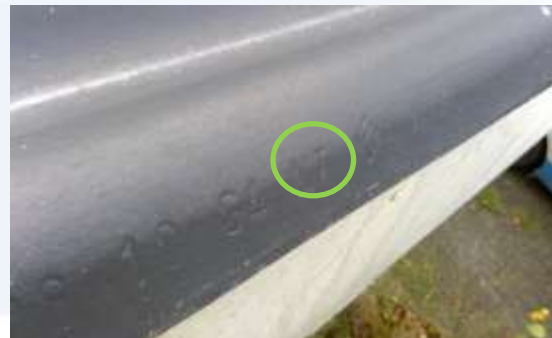
<b>Bronnummer</b>	2
<b>Bron</b>	Dakplaten 'NT'
<b>Locatie</b>	Entree
<b>Monsternummer</b>	Visueel beoordeeld
<b>Asbestsoort(en)</b>	<b>Niet aantoonbaar</b>
<b>Percentages (%)</b>	<b>&lt; 0,1 %</b>
<b>Projectnummer laboratorium</b>	Niet van toepassing
<b>Hoeveelheid</b>	Ca. 5,0 m <sup>2</sup>
<b>Bevestigingsmethode</b>	Geschroefd
<b>Binding</b>	Hechtgebonden
<b>Verwijderingsmethode</b>	Niet van toepassing
<b>Risicoklasse</b>	-
<b>Bereikbaarheid</b>	Goed bereikbaar
<b>Conclusies en/of aanbevelingen</b>	
Op de uitbouw boven de entree zijn golfplaten aangetroffen waarin het 'NT' stempel is gedrukt. Dit betekent dat ze asbestvrij zijn, verdere maatregelen zijn niet noodzakelijk.

5 | Entree van zwembad

6 | Dakplaten

7 | Dakplaten NT

8 | Dakplaten 'NT'

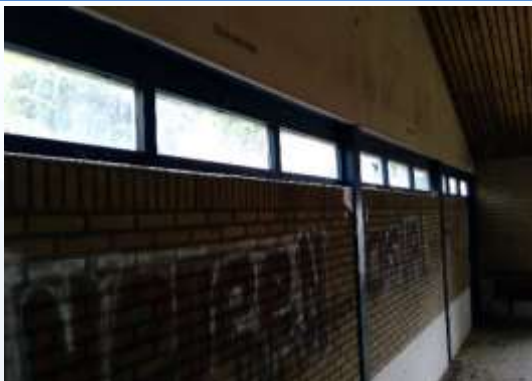
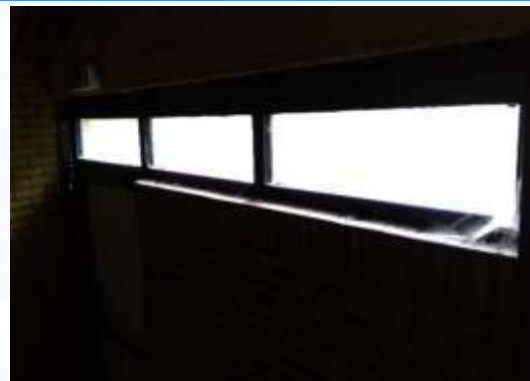
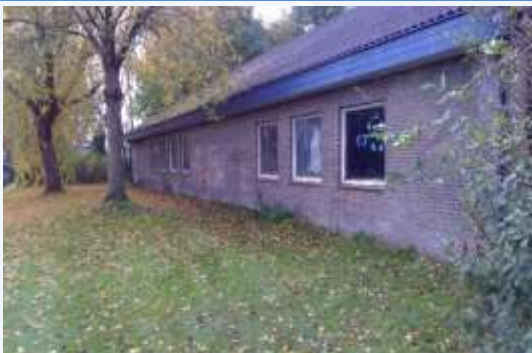
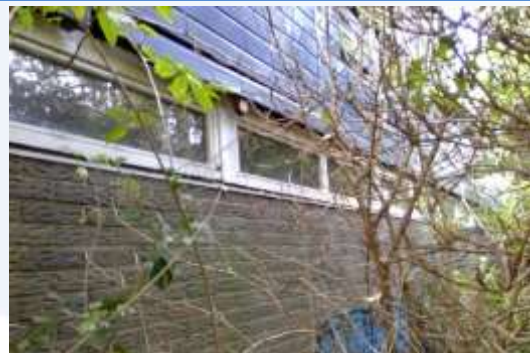
<b>Bronnummer</b>	3
<b>Bron</b>	Beglazingskit
<b>Locatie</b>	Kozijnen met dubbel glas
<b>Monsternummer</b>	M2 en M3
<b>Asbestsoort(en)</b>	Anthophylliet
<b>Percentages (%)</b>	2 - 5 %
<b>Projectnummer laboratorium</b>	P2020 - 2014
<b>Hoeveelheid</b>	16 stuks
<b>Bevestigingsmethode</b>	Gekit
<b>Binding</b>	Hechtgebonden
<b>Verwijderingsmethode</b>	In het geheel verwijderen
<b>Risicoklasse</b>	1
<b>Bereikbaarheid</b>	Goed bereikbaar
<b>Conclusies en/of aanbevelingen</b>	<p>In monster M2 is asbest aangetroffen, monster M3 blijkt asbestvrij te zijn. Dit is verklaarbaar vanwege het feit dat asbest in kit niet homogeen is verdeeld. Door de kozijnen in z'n geheel te verwijderen kan worden volstaan met een RK1 saneringshandeling. Verwijderen voorafgaand aan de sloop.</p>

9 | Beglazingskit

10 | Beglazingskit

11 | Beglazingskit

12 | Beglazingskit

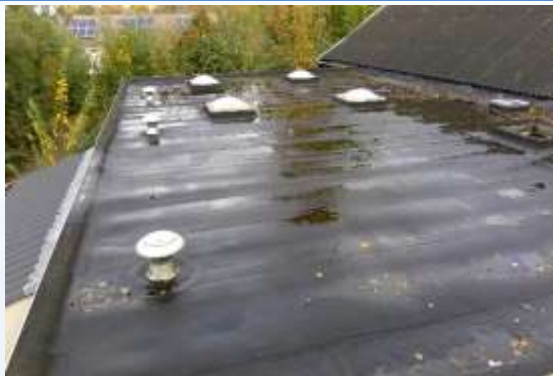
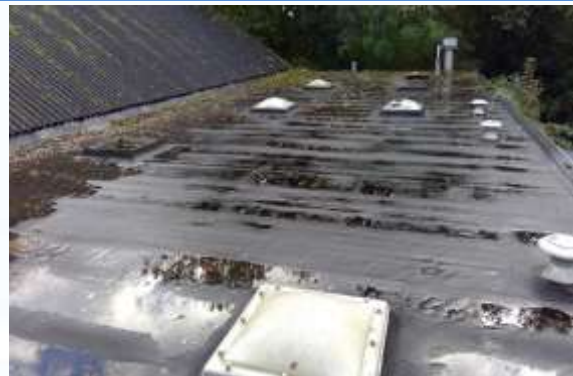
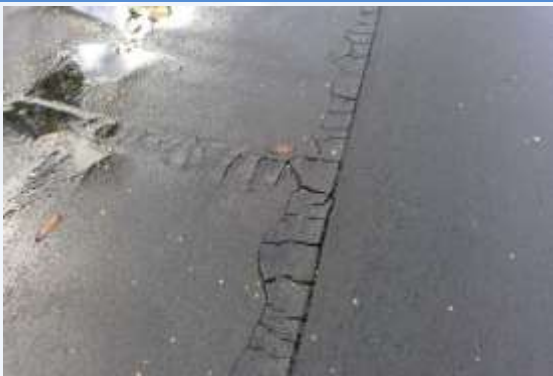
<b>Bronnummer</b>	4
<b>Bron</b>	Dakbedekking
<b>Locatie</b>	Plat dak
<b>Monsternummer</b>	M4
<b>Asbestsoort(en)</b>	<b>Niet aantoonbaar</b>
<b>Percentages (%)</b>	<b>&lt; 0,1 %</b>
<b>Projectnummer laboratorium</b>	<b>Niet aantoonbaar</b>
<b>Hoeveelheid</b>	Ca. 240,9 m <sup>2</sup>
<b>Bevestigingsmethode</b>	Gelijmd
<b>Binding</b>	Onbekend
<b>Verwijderingsmethode</b>	Niet van toepassing
<b>Risicoklasse</b>	-
<b>Bereikbaarheid</b>	Goed bereikbaar
<b>Conclusies en/of aanbevelingen</b>	In de dakbedekking is geen asbest aangetroffen, verdere maatregelen zijn niet noodzakelijk.

13 | Dakbedekking

14 | Dakbedekking

15 | Dakbedekking

16 | Dakbedekking

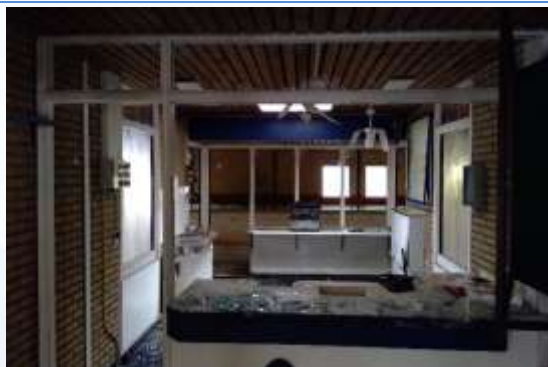
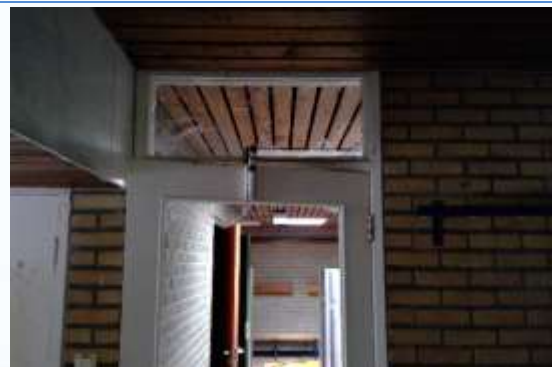
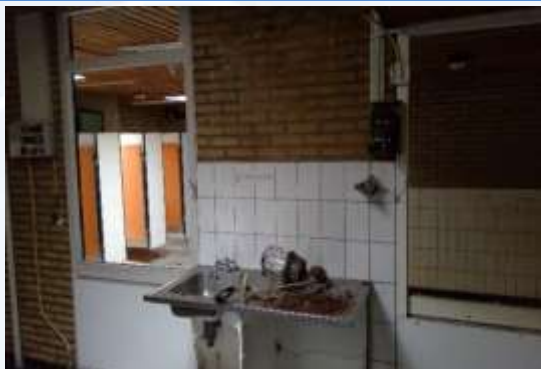
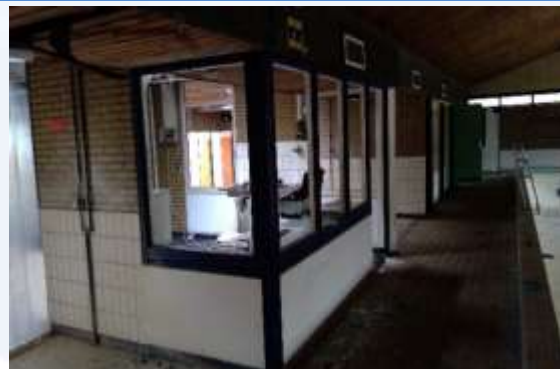
<b>Bronnummer</b>	5
<b>Bron</b>	Beglazingskit
<b>Locatie</b>	Binnenkozijnen
<b>Monsternummer</b>	M5 en M6
<b>Asbestsoort(en)</b>	<b>Niet aantoonbaar</b>
<b>Percentages (%)</b>	<b>&lt; 0,1 %</b>
<b>Projectnummer laboratorium</b>	<b>Niet aantoonbaar</b>
<b>Hoeveelheid</b>	8 stuks
<b>Bevestigingsmethode</b>	Gekit
<b>Binding</b>	Onbekend
<b>Verwijderingsmethode</b>	Niet van toepassing
<b>Risicoklasse</b>	-
<b>Bereikbaarheid</b>	Goed bereikbaar
<b>Conclusies en/of aanbevelingen</b>	In de kit van de binnenkozijnen is geen asbest aangetroffen, verdere maatregelen zijn niet noodzakelijk.

17 | Beglazingskit kozijn kassahokje

18 | Beglazingskit bovenlicht

19 | Binnenkozijnen

20 | Binnenkozijnen

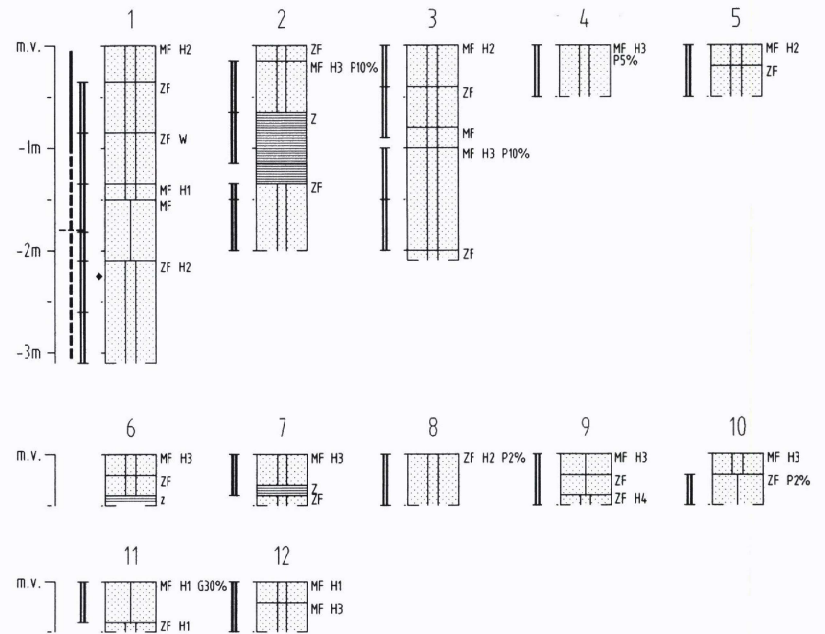
grondwaterstand dd. 970410
