BODEMONDERZOEK INCL ASBEST  
CATTENBROEKERDIJK 44 LINSCHOTEN  
OKTOBER 2017

| Projectnummer | 17-2156 |
| datum: | 17 oktober 2017 |

LINGE MILIEU BV | BODEMONDERZOEK & ADVIES | POPPELENBURGERSTRAAT 52 | 4191 zt | GELDERMALSEN | THE NETHERLANDS  
T 0345 - 570 272 | F 0345 - 570 287 | INFO@LINGEMILIEU.NL | WWW.LINGEMILIEU.NL | KVK TIEL 30233558  
ING BANK 6717.49.897 | BTW NL 8188.13.118. B01

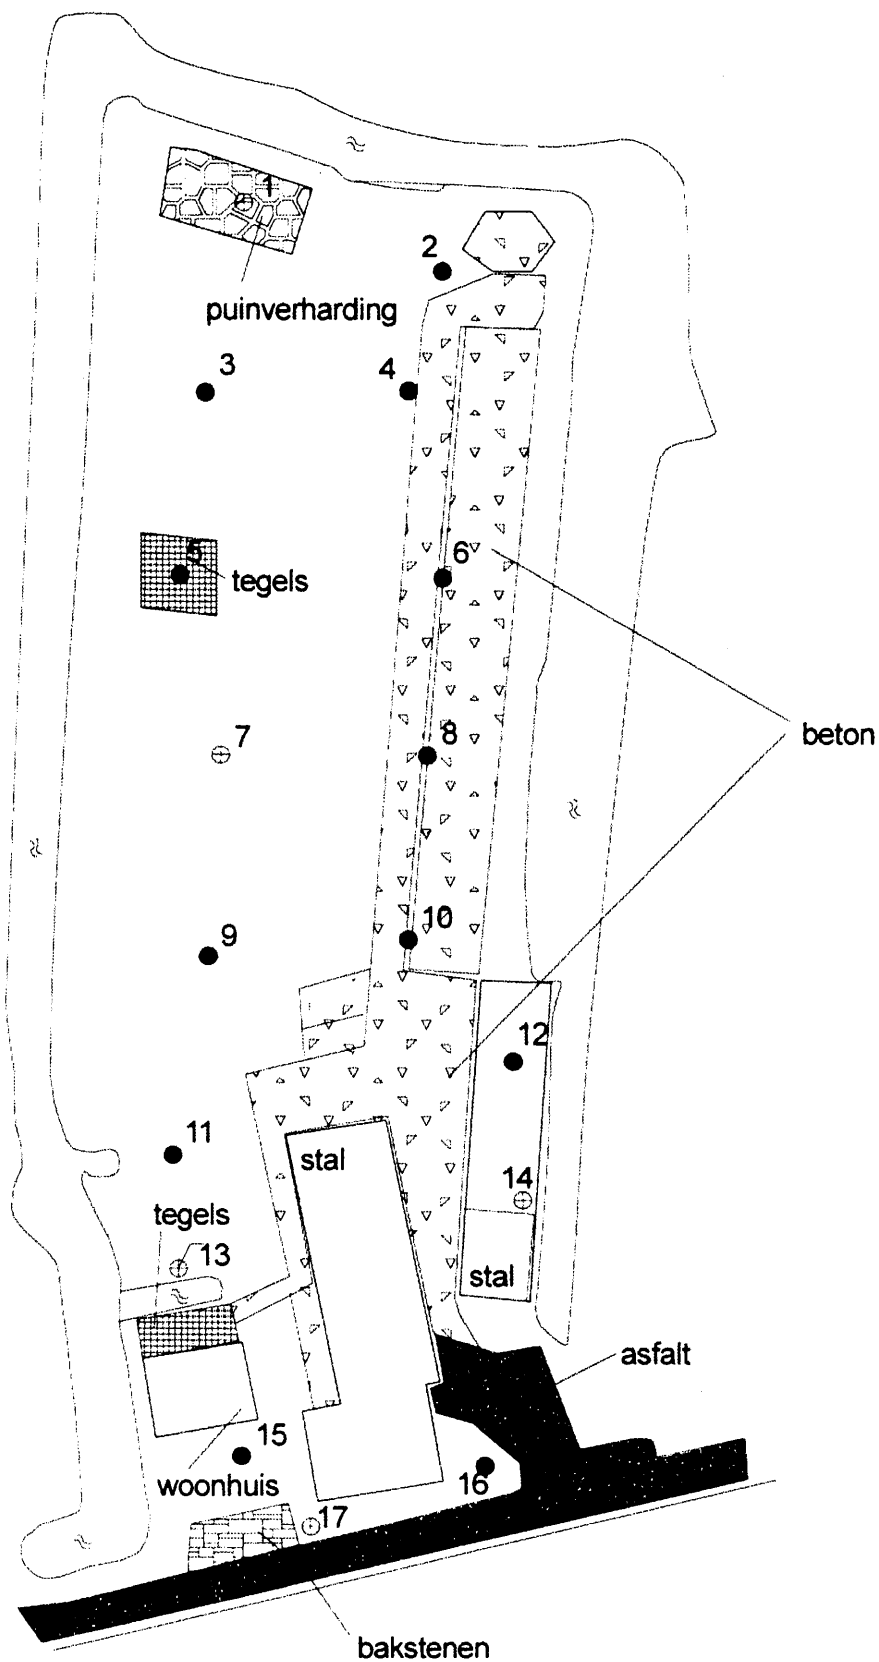
| Boorpunten | | Proj. nr. GM05363 | |

- IV. Er zijn in 2006 zeventien boringen en een peilbuis over het terrein verdeeld.
- V. De bovengrond van de locatie was maximaal licht verontreinigd met enkele metalen, olie en PAK. De ondergrond was geheel schoon.
- VI. In het grondwater als nikkel als enige licht verhoogd.
- VII. Conclusie van het onderzoek was de locatie geschikt was voor intensief contact. Verder onderzoek was niet nodig.

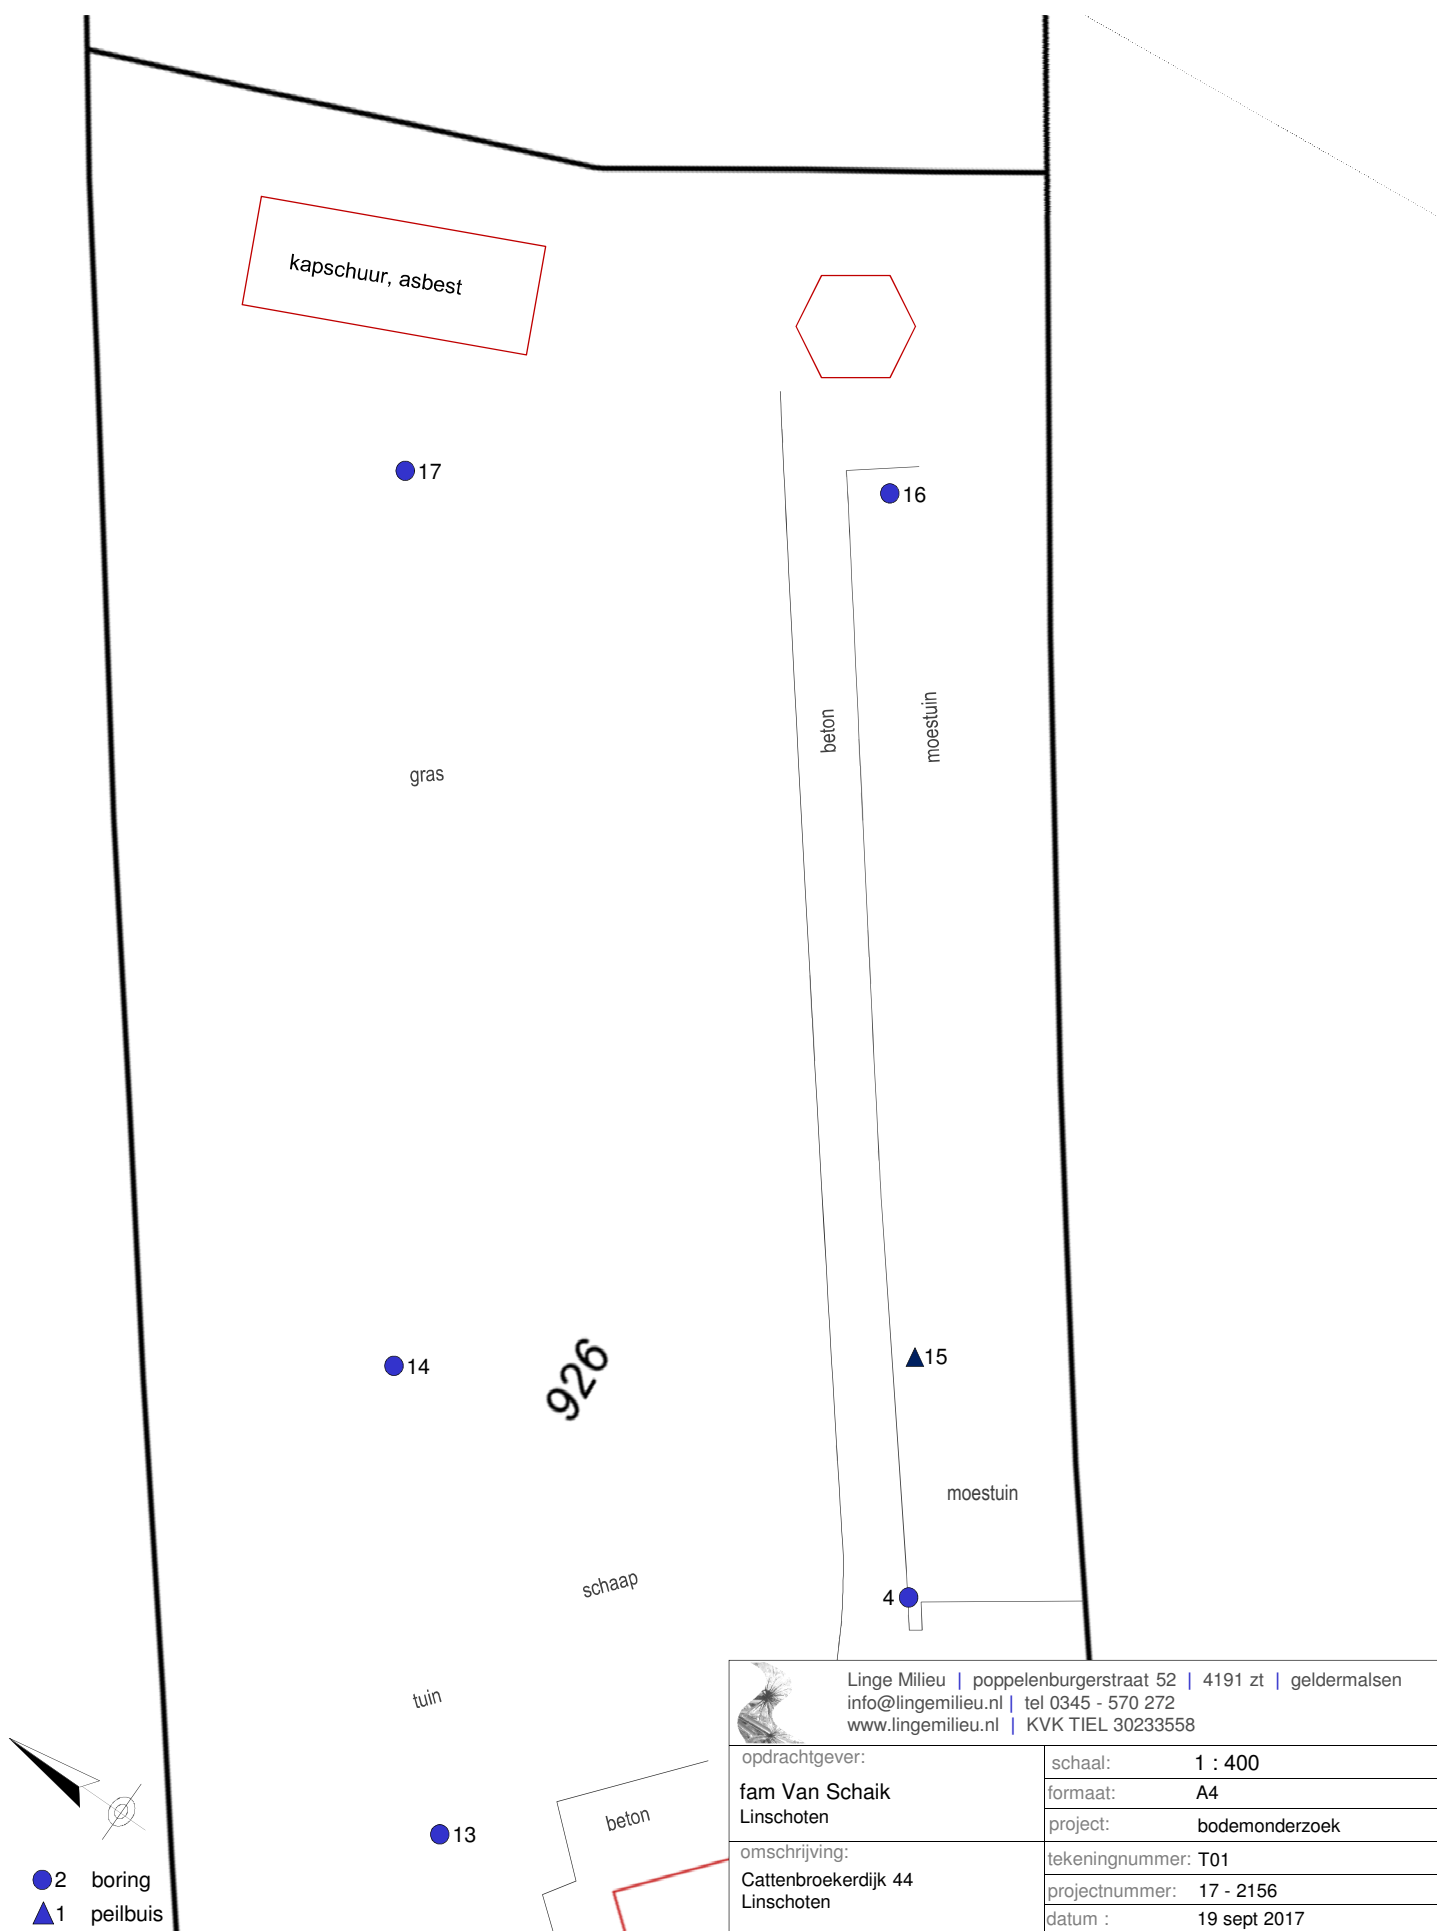
17-2156, sept 2017

Er zijn twee voormalige locaties bekend waar brandstof opgeslagen is geweest. Deze zijn aangegeven in de tekening in bijlage E. Voor beide locaties is eerder onderzoek uitgevoerd.

Boring 15, in de moestuin, is afgewerkt met een peilbuis, met filters van 1.0 tot 2.0 m-mv, bij een grondwaterstand van 0.5 m-mv. Daarnaast is een bestaande peilbuis herbemonsterd. Deze staat direct naast de schuur waar in het verleden een olietank heeft gestaan. Bij de bemonstering van de peilbuizen op 29 september zijn de pH, troebelheid en de geleidbaarheid bepaald. De locaties van de boringen en de peilbuizen zijn terug te vinden in de schets in bijlage E.

De locaties van de gaten zijn aangegeven in de tekening in bijlage E. Vanuit de gaten is een boring gezet tot in de ongeroerde (onder)grond. Het boorwerk en de bemonstering van de bodem zijn uitgevoerd conform het BRL-protocol 2001 en 2018, door John Hol, erkend veldwerker voor deze protocollen.
