**Bijlage V**  
Erfadvies

# NIEUWE ZANDWEG 20 LINSCHOTEN

Herbestemming boerderij Veldzicht  
Oktober 2018  
Nieuwe Zandweg 20, Linschoten  
LBP Sight  
Jolanda van Looij  
Rob Hendriks

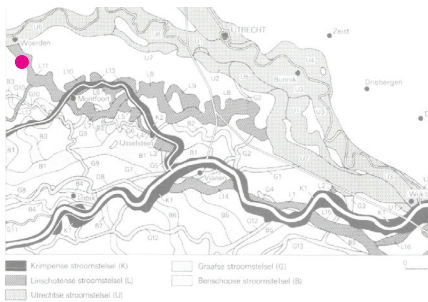
Fig. 6) Ligging van de stroomgordels in Zuid-Utrecht.

In de omgeving van Montfoort/Linschoten komen stroomgordels voor van verschillende ouderdom. De oudste stroomgordel is de Benschopse en Willeskopse stroomgordel die omstreeks 6000 jaar geleden werd gevormd. Nadat de bedding van de Bloklandse stroomrug (4500 jaar geleden) was verland, ontstonden omstreeks 4000 jaar geleden de Stuivenbergse stroomrug (L7) en de Schuurenburghse stroomrug (L10), de Linschoter stroomrug (L11) en wat later de Meijerbergse stroomrug (L13).

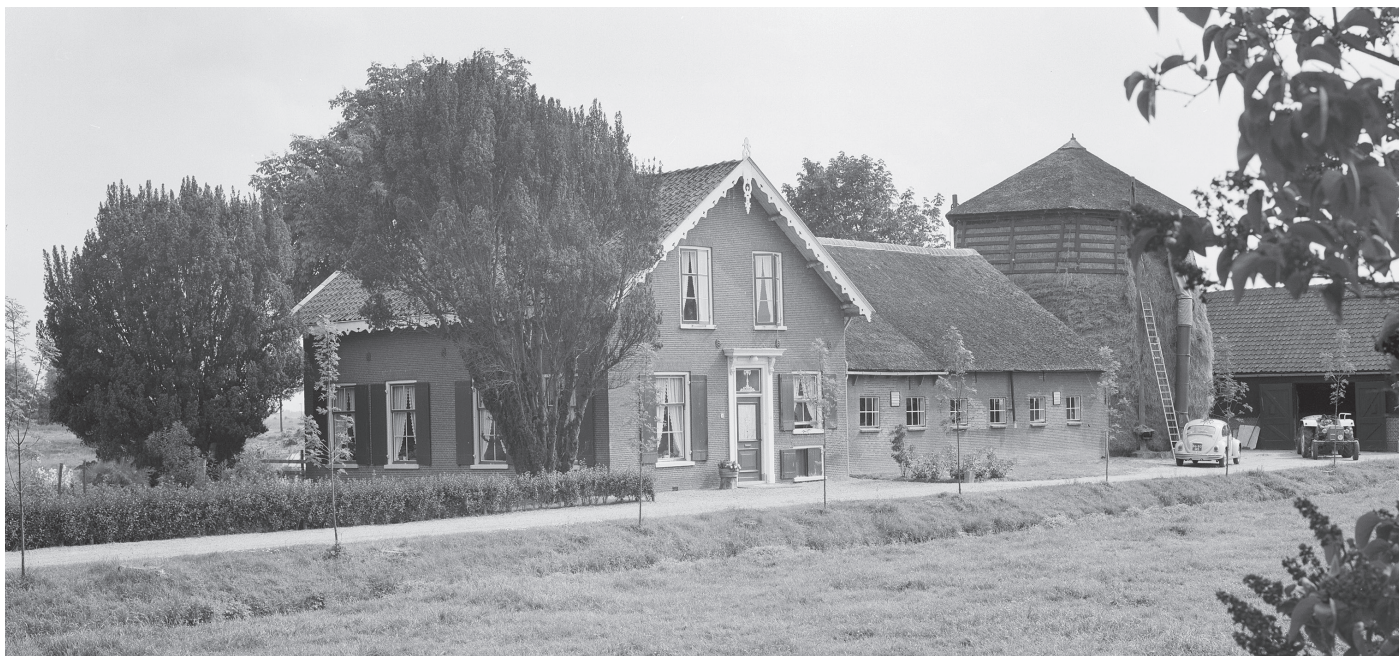
Rijksmonument boerderij Veldzicht (bron: RCE beeldbank, juni 1972 a.J. van der Wal.

Boerderij Veldzicht is een 19e eeuwse boerderij, opgetrokken in baksteen met dwars voor de -gemoderniseerde- stal geplaatst woonhuis onder pannen zadeldak met gesneden windveren en daklijsten. De ingang van het woongedeelte is in de rechter zijgevel met eenvoudige omlijsting. De deur heeft een gietijzeren roostervulling en een levensboom in het bovenlicht. Rechts is de opkamer die onderkelderd is. In de zijgevels zijn zesruitsschuifvensters met luiken. De boerderij is een rijksmonument (bron: monumentenregister)

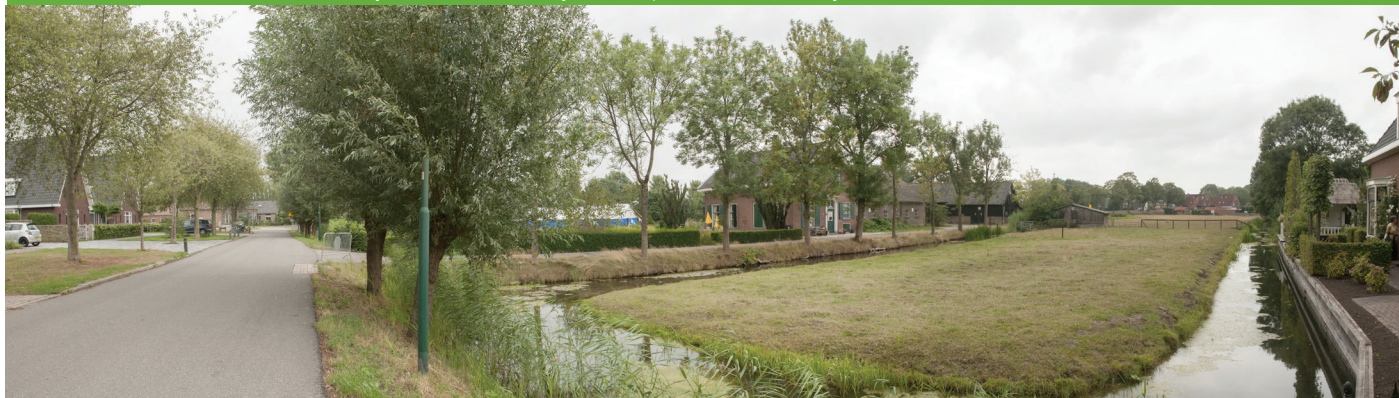
De zonering voorerf - ensemble - achtererf is vanuit deze overhoekse vista beleefbaar, maar kan nog versterkt worden.

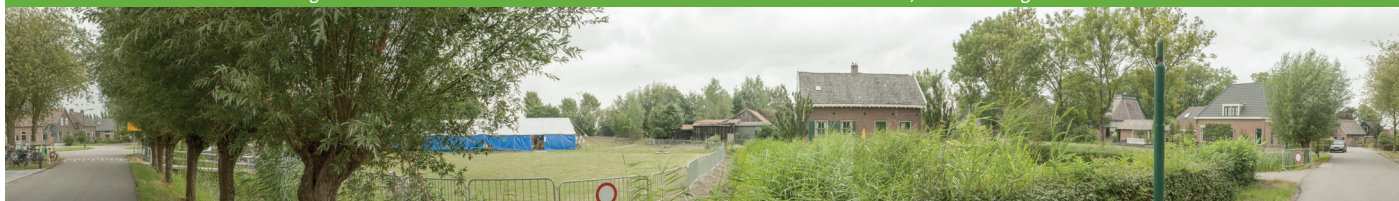
Oude ontginningsloot nauwelijks meer herkenbaar. Erf is in de loop der tijd 'uitgedijd', waardoor de richting van het landschap minder herkenbaar is geworden.

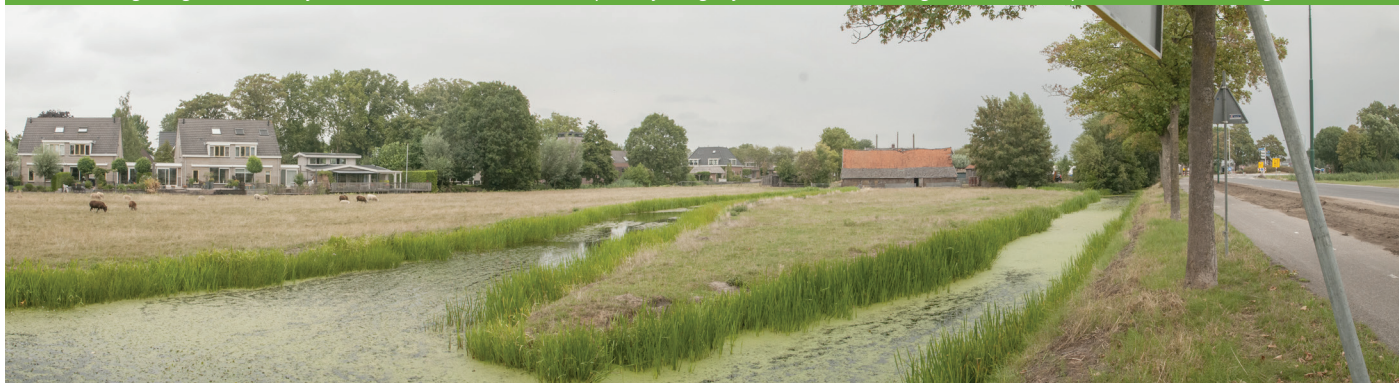
De huiskavel, ontgonnen vanaf de Nieuwe Zandweg liep tot aan de Vlietsloot, maar is door de komst van de M.A. Reinaldaweg doorsneden.

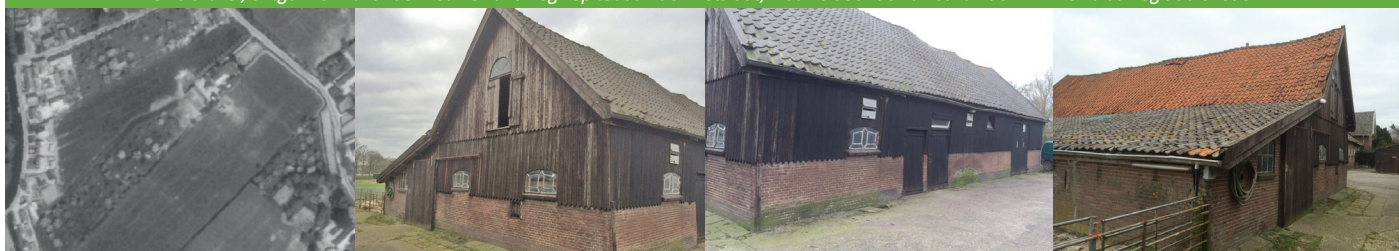
Karakteristieke schuur was in de jaren '50 (bouwjaar?) al onderdeel van het ensemble.  
Luchtfoto 1950 bron: Provincie Utrecht  
De schuur staat haaks op de ontginningsrichting, parallel aan het voorhuis. Bron: Arco Architecten.

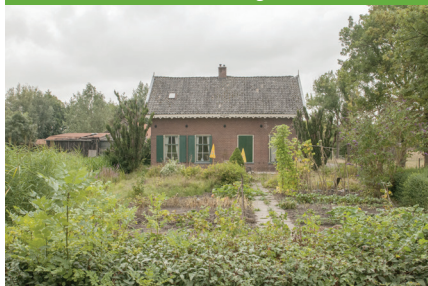
Voorhuis, met moestuin, staat haaks op de weg.

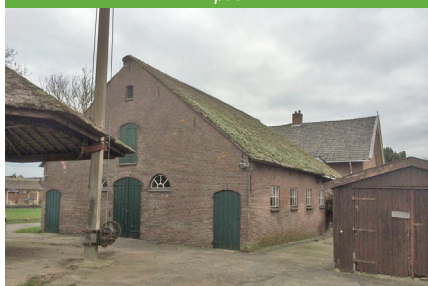
De deel van de boerderij. Bron: Arco Architecten.

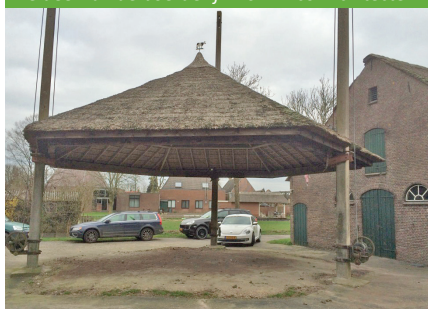
De hooiberg, onderdeel van het ensemble Bron: Arco Architecten.

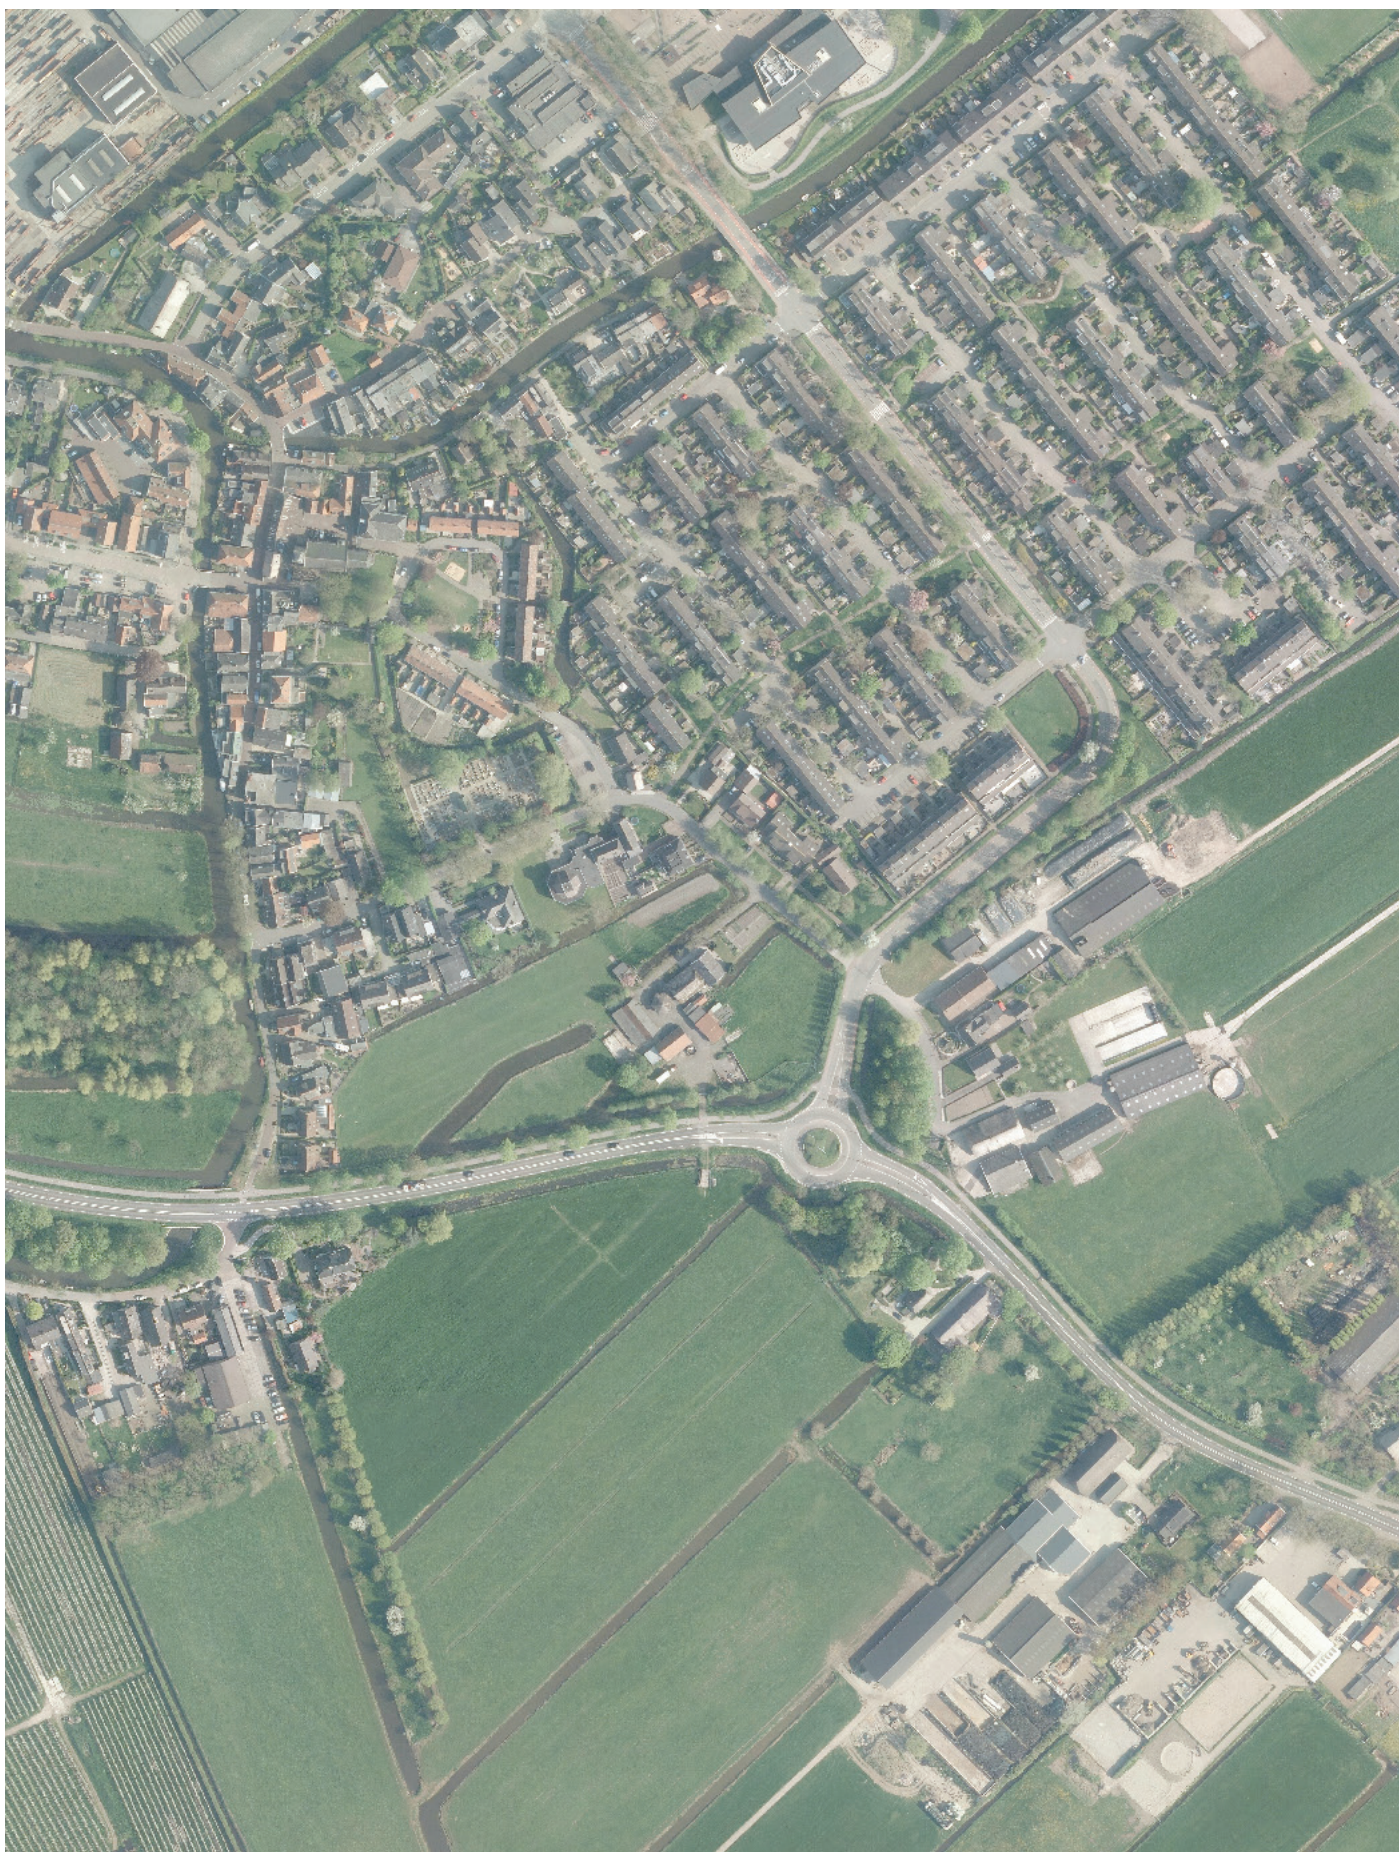
Bestaande situatie:

Het erf speelt een cruciale rol in de agrarische beleving van het veenweidelandschap, voor alle omliggende woningen.

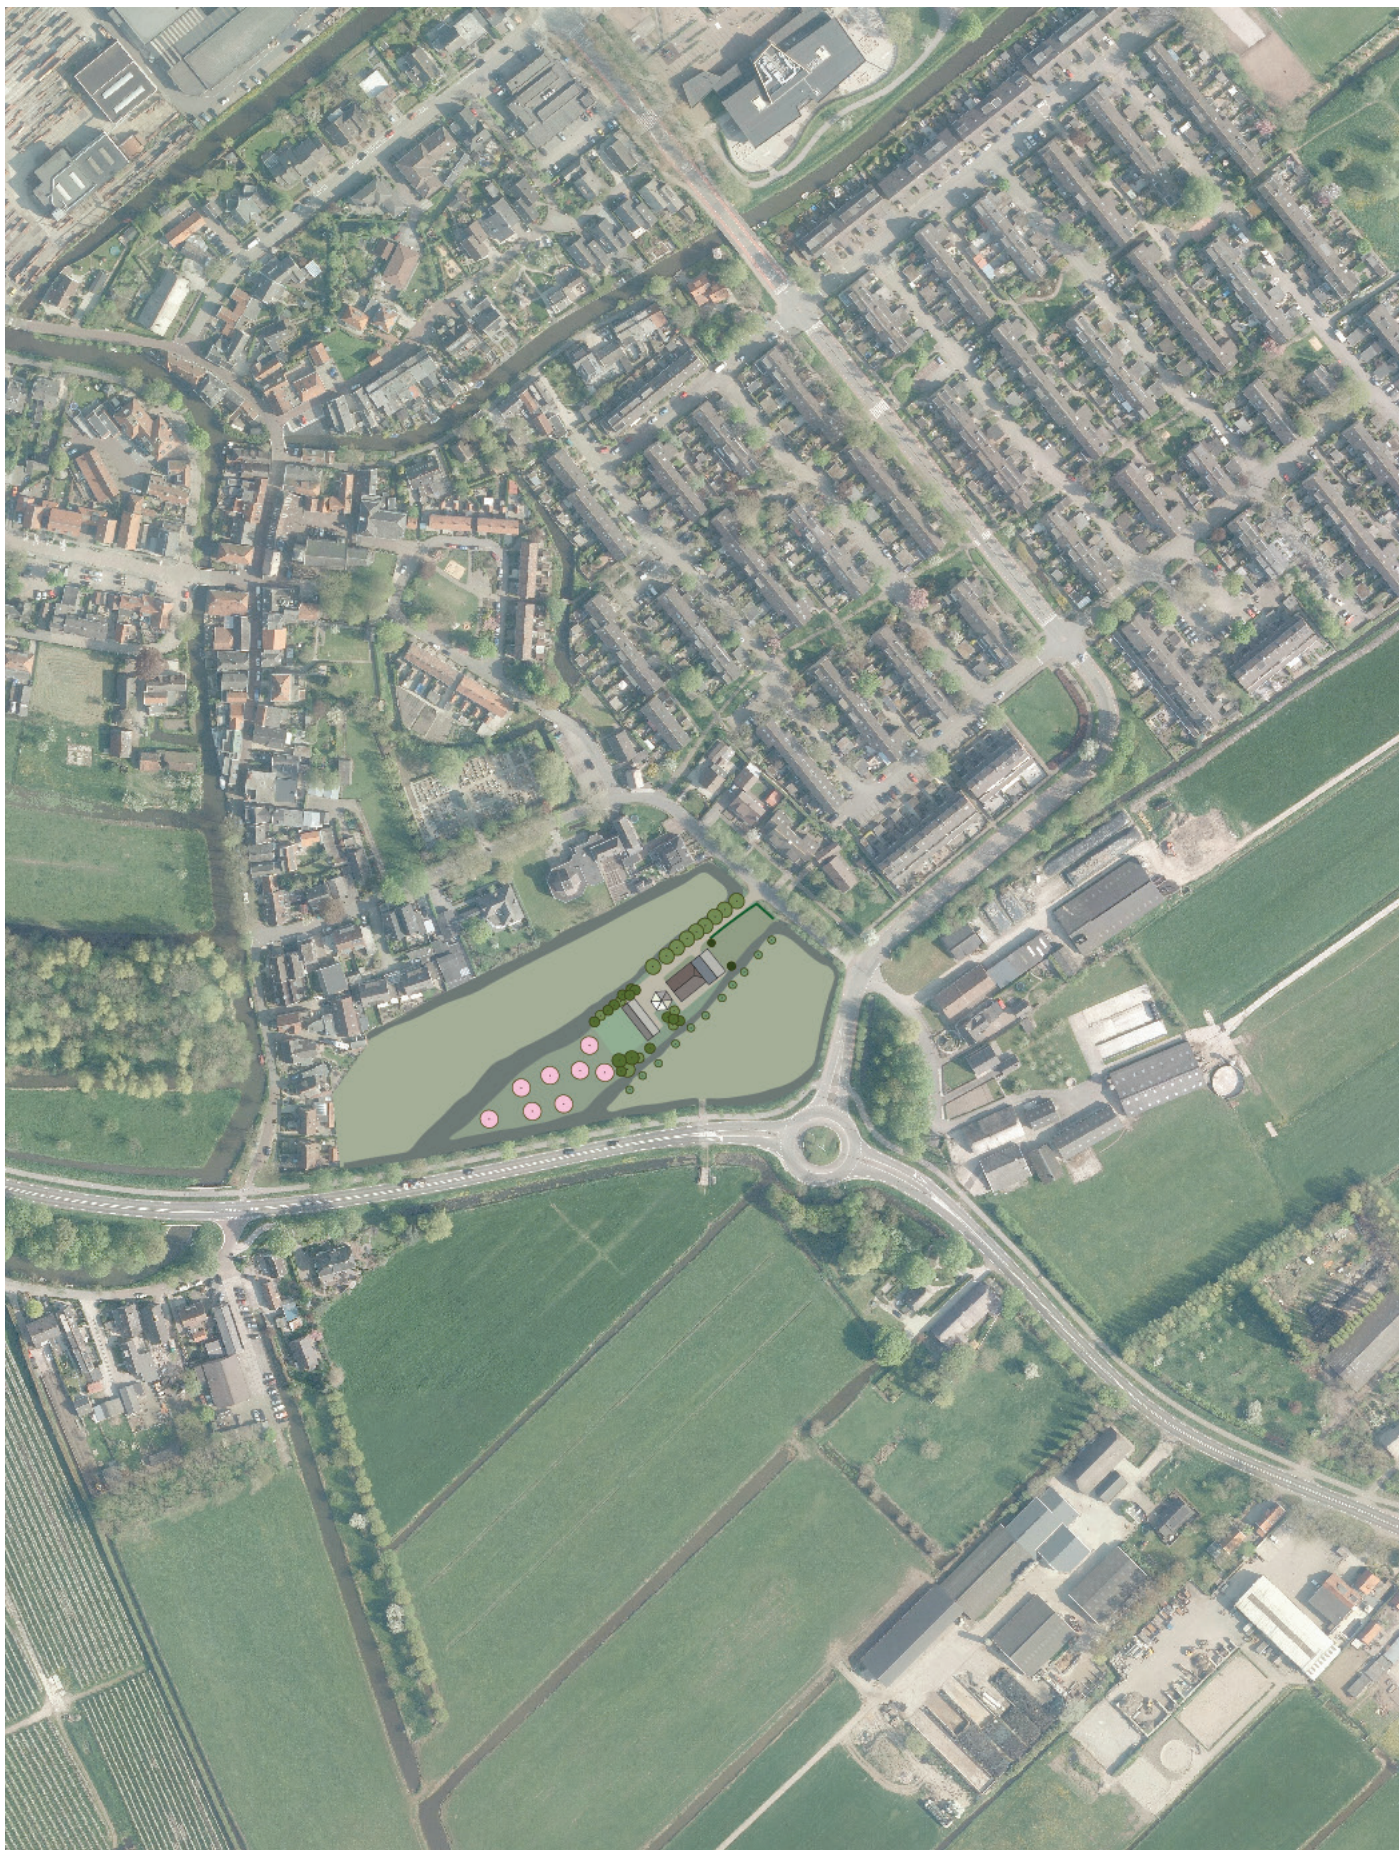
#### Toekomstige situatie:

Door het ensemble van bebouwing terug te brengen tot een helder erfensemble (boerderij met voorhuis, hooiberg met roeden en een schuur), de ontginningstructuur te herstellen (ondempen van de gedempte sloten) en de lengterichting van de ontginning te versterken (beplanting voorerf, beplanting achtererf en hoogstamboomgaard), vormt de locatie een krachtige ruimtelijk eenheid met een agrarisch uitstraling. Hierdoor wordt de doorsnijding (van de M.A. Reinaldaweg) van het landschap ondergeschikt.

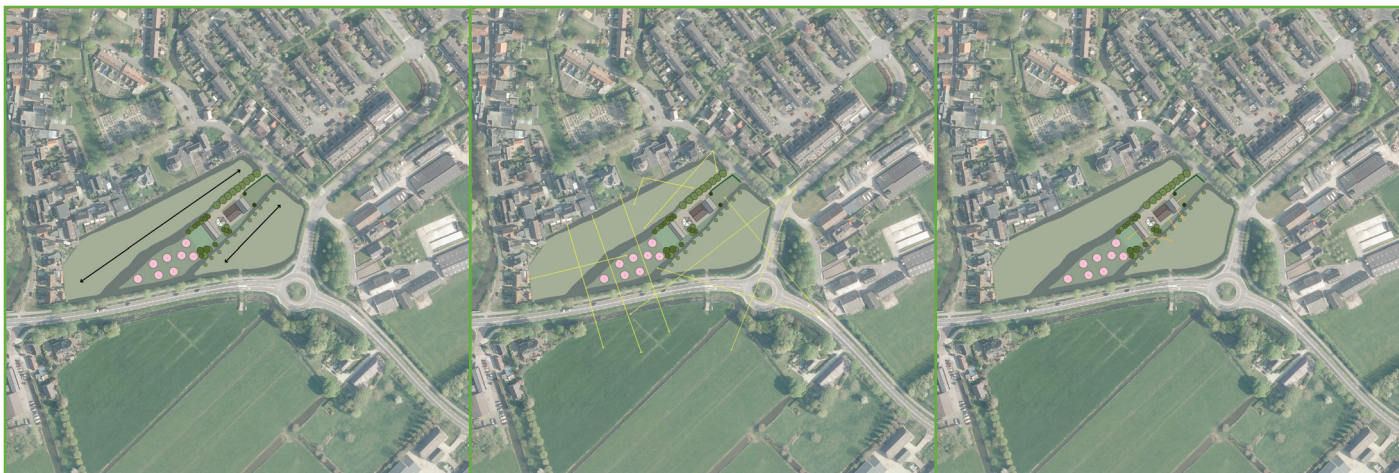
Richting van het landschap.

Zichtlijnen vanuit woningen en overhoekse vista's.

Zichtlijnen vanuit het erf naar het landschap.

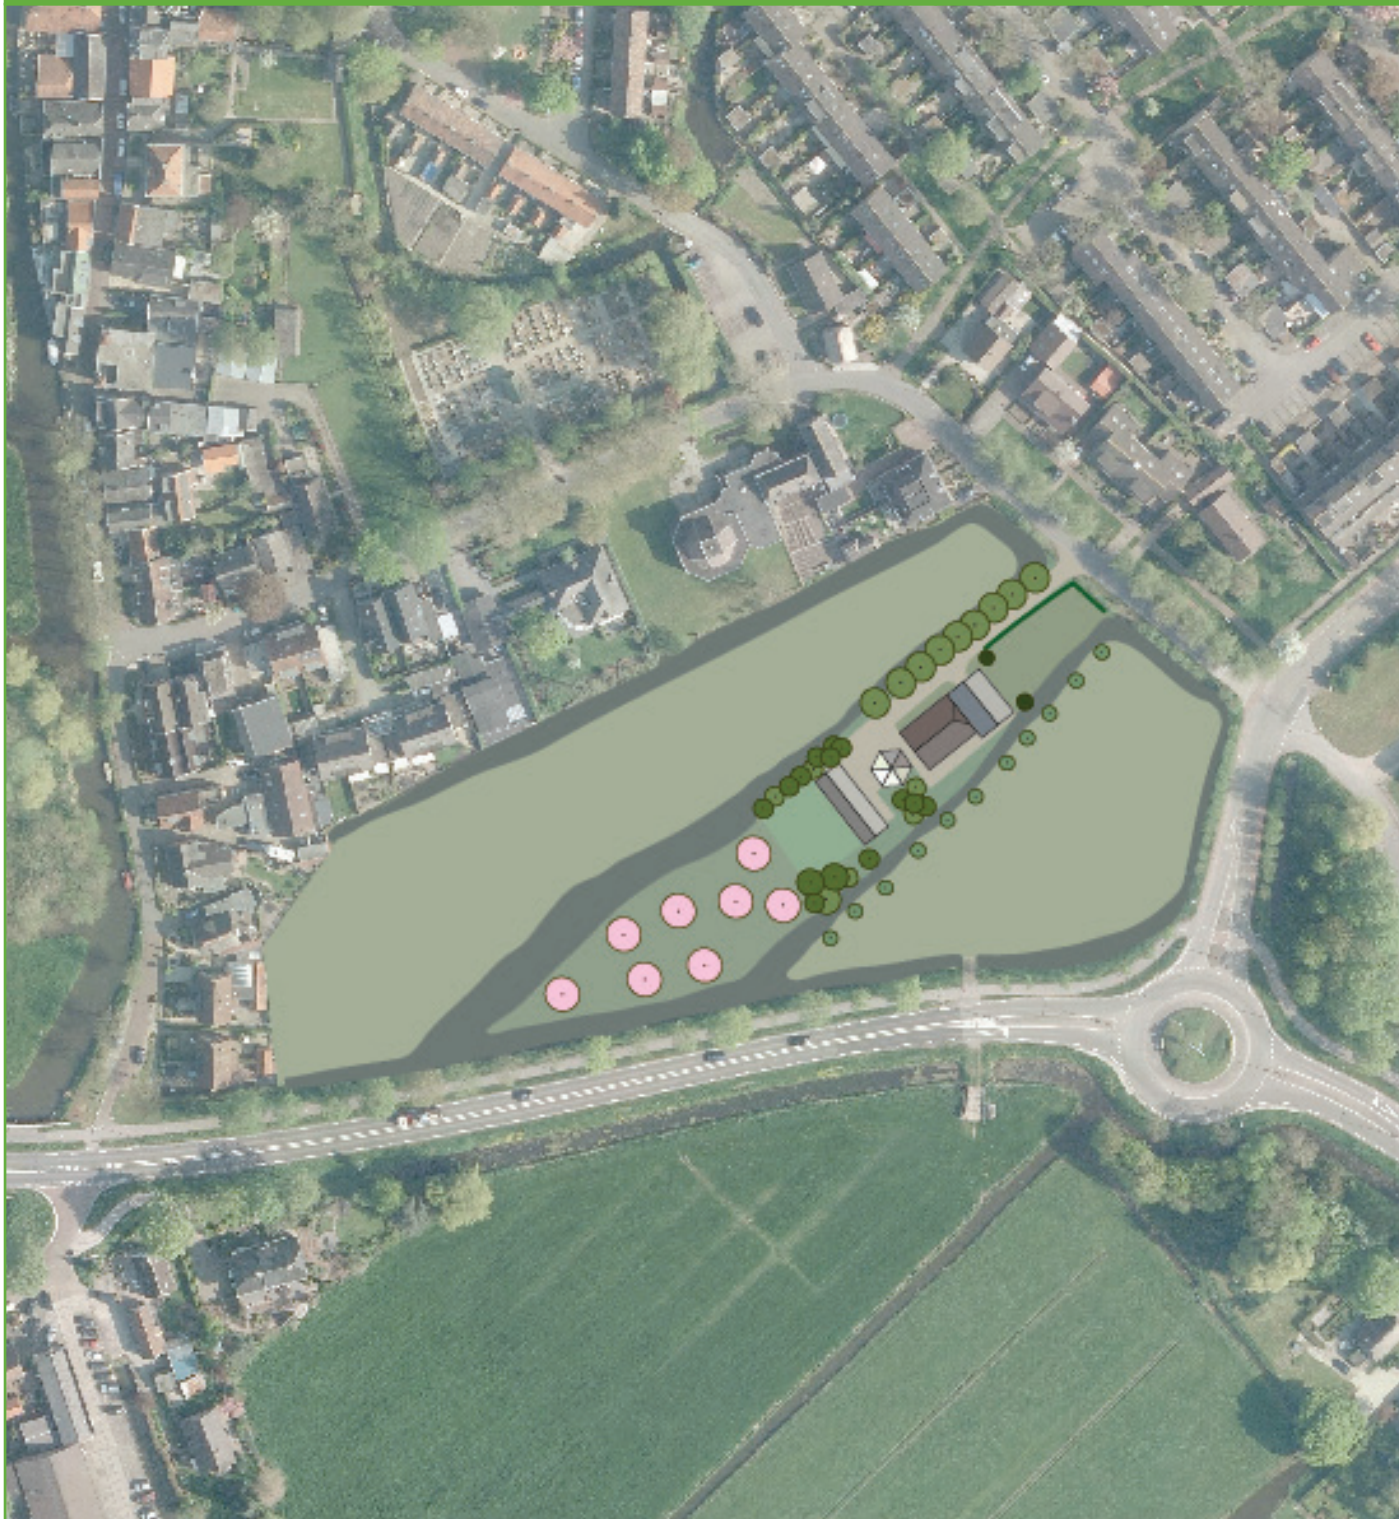
Toekomstige situatie

Dit boerenerf en de bijbehorende huiskavel is aan alle kanten omringd door later toegevoegde woningen en een bovenlokale verbindingsweg. Daardoor is het boerenerf afgesneden geraakt van het oorspronkelijke landschap. Maar ook - juist daardoor - heeft dit boerenerf het in zich om een mooi beeldmerk te worden van het voormalige agrarische gebruik van dit landschap, dicht bij het dorp Linschoten. De herontwikkeling met aandacht voor het zichtbaar maken van de de landschaps- en cultuurhistorie kan hierdoor extra publieke betekenis krijgen. Ten behoeve van een goede landschappelijk inpassing en versterking van de ruimtelijke kwaliteit dient aan de onderstaande randvoorwaarden worden voldaan. De schets hiernaast is een mogelijke verbeelding van de opzet, waarin de relevante aspecten zijn opgenomen.

- Versterk de oude ontginningsstructuur door het erf te versmallen tot op de oorspronkelijke kavel.
- Versterk de oude ontginningsstructuur door de gedempte sloten te ontdempen.

- Versterk de oude ontginningsstructuur door de lengterichting met beplanting te accentueren, maar met behoud van doorzichten.
- Versterk de oude ontginningsstructuur door de erfontsluiting via de M.A. Reinaldaweg op te heffen (indien nodig, behoud inrit voor landbouwverkeer voor het weiland).

- Maak een compact erfensemble, bestaande uit de monumentale boerderij, de hooiberg en een schuurachtig volume. Sloop alle overige gebouwen.
- Maak van het oorspronkelijke erfpad een gezamenlijke toegang voor beide woningen.
- Behoud representatief voorerf met sier- en moestuin, omkaderd door een lage haag.
- Breid bestaande erfbosjes op het achterf uit (ter afscherming rond de privé buitenruimte)
- Plant hoogstam fruitbomen, met behoud van doorzichten van het dorp naar het zuiden.
- Parkeren op de binnen de gezamenlijke erfruimte, dus uit het zicht vanuit alle richtingen.
- Verharding is informeel en ondersteunt het agrarische karakter.
- Plaats geen schuttingen of andere erfafscheidingen op het erf, maar creëer door een goed beplantings- en beheerplan voldoende privacy. Het geheel blijft transparant ogen.

- Nieuwbouw vormt een reconstructie van/is geïnspireerd op de bestaande schuur. Dit hoeft niet letterlijk een reconstructie te zijn, maar aspecten als de langgerekte vorm met sterke kap, gave dakvlakken vrij van toevoegingen belang. Een hogere dakgoot gericht naar de gemeenschappelijke erfruimte is mogelijk. De dakgoot gericht naar het landschap is laag. Ook keert het oorspronkelijke materiaalgebruik terug.
- Opzet woningplattegrond en in relatie hiermee gevel zijn zodanig geënceneerd in relatie tot de relevante zichtlijnen (omwonenden en omliggende wegen) dat dit gebiedseigen schuurkarakter bepalend blijft voor de aanzichten.
- Behoud hooiberg in huidige vorm en silhouet (roeden!).
- Passend materiaal- en kleurgebruik.
