# NIEUWE ZANDWEG 20 LINSCHOTEN

De 19e eeuwse boerderij Veldzicht wordt herontwikkeld. De agrarische bestemming wijzigt daarbij naar wonen. Verder wordt, in ruil voor de sloop van de voormalig agrarische bebouwing, een extra woonbestemming aan het perceel toegevoegd. Voor u ligt het advies voor de landschappelijke inpassing van deze ontwikkeling. Deze landschappelijke inpassing is tot stand gekomen door middel van een analyse, beschrijving van de huidige kwaliteiten en de kansen tot kwaliteitsverbetering. Tot slot worden de randvoorwaarden voor ruimtelijke kwaliteit en een goede landschappelijke inpassing beschreven.

Herbestemming boerderij Veldzicht  
Oktober 2018  
Nieuwe Zandweg 20, Linschoten  
LBP Sight  
Jolanda van Looij  
Rob Hendriks

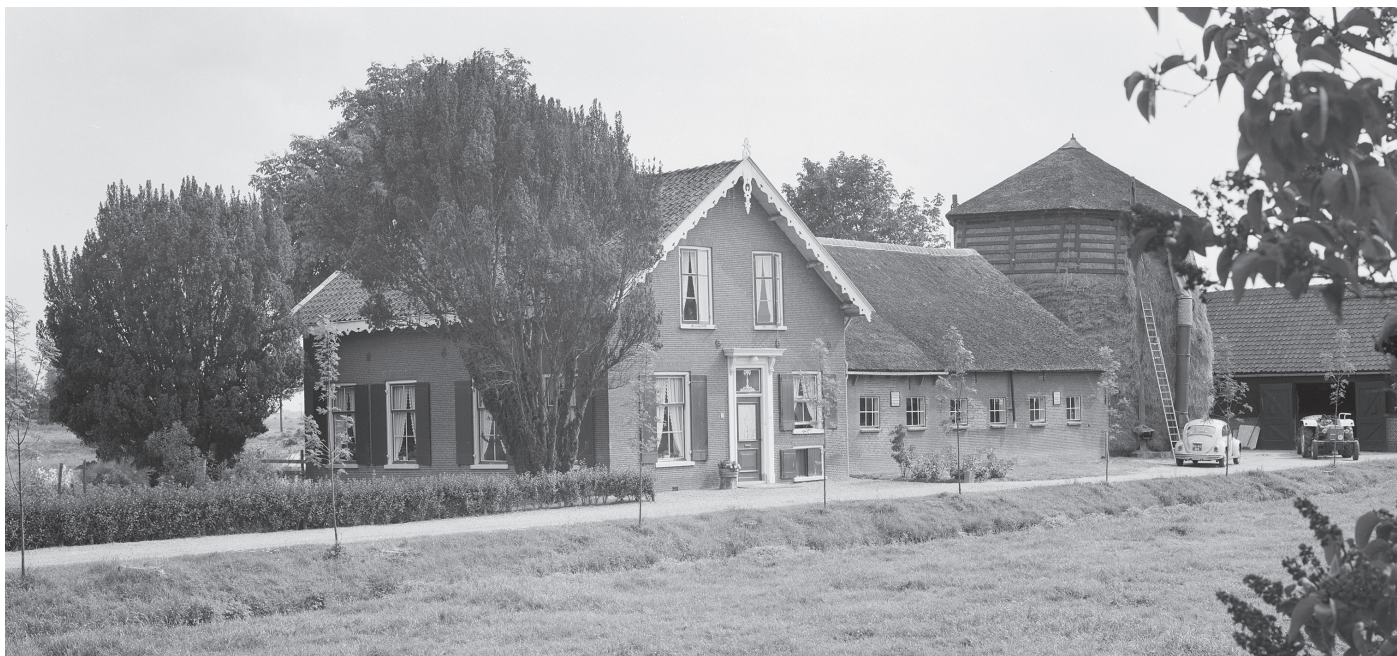
Rijksmonument boerderij Veldzicht (bron: RCE beeldbank, juni 1972 a.J. van der Wal.

Boerderij Veldzicht is een 19e eeuwse boerderij, opgetrokken in baksteen met dwars voor de -gemoderniseerde- stal geplaatst woonhuis onder pannen zadeldak met gesneden windveren en daklijsten. De ingang van het woongedeelte is in de rechter zijgevel met eenvoudige omlijsting. De deur heeft een gietijzeren roostervulling en een levensboom in het bovenlicht. Rechts is de opkamer die onderkelderd is. In de zijgevels zijn zesruitsschuifvensters met luiken. De boerderij is een rijksmonument (bron: monumentenregister)

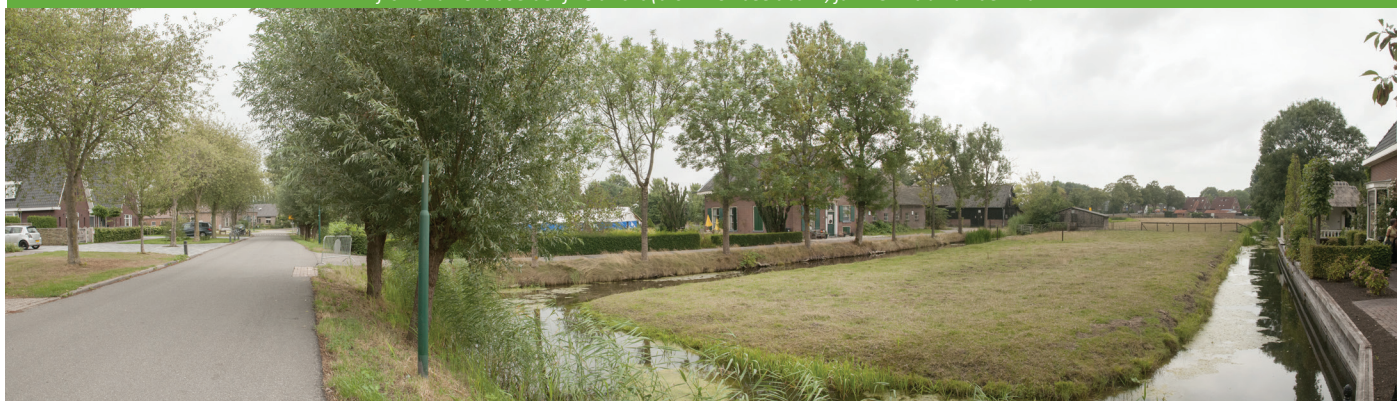
De zonering voorerf - ensemble - achtererf is vanuit deze overhoekse vista beleefbaar, maar kan nog versterkt worden.

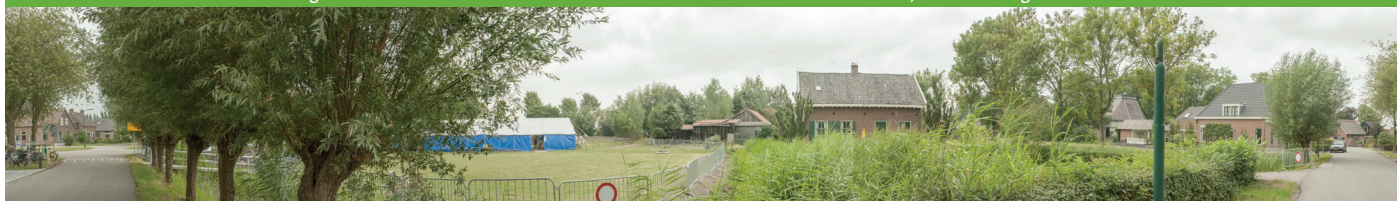
Oude ontginningsloot nauwelijks meer herkenbaar. Erf is in de loop der tijd 'uitgedijd', waardoor de richting van het landschap minder herkenbaar is geworden.

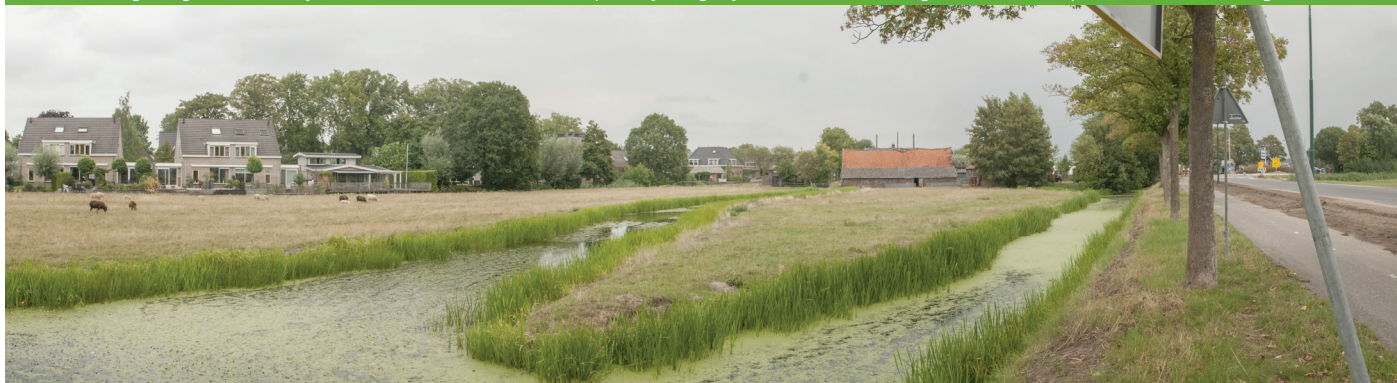
De huiskavel, ontgonnen vanaf de Nieuwe Zandweg liep tot aan de Vlietsloot, maar is door de komst van de M.A. Reinaldaweg doorsneden.

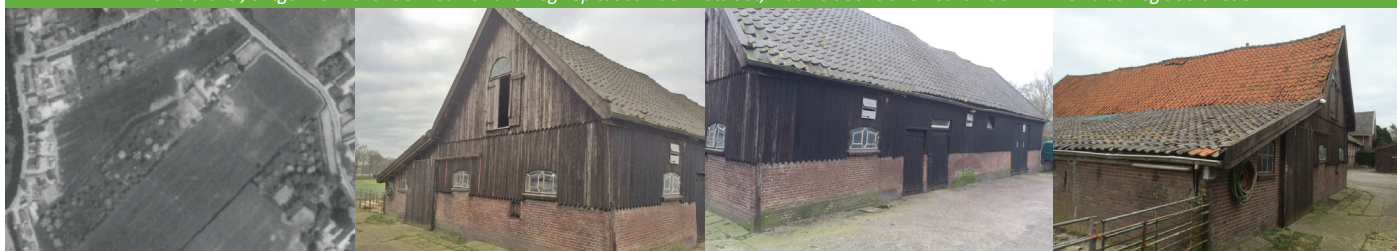
Karakteristieke schuur was in de jaren '50 (bouwjaar?) al onderdeel van het ensemble.  
Luchtfoto 1950 bron: Provincie Utrecht  
De schuur staat haaks op de ontginningsrichting, parallel aan het voorhuis. Bron: Arco Architecten.

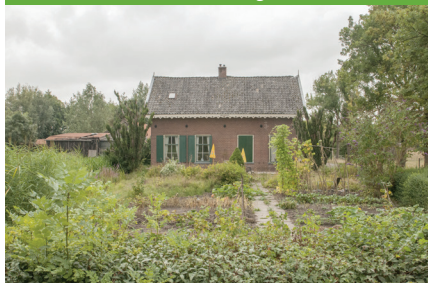
Voorhuis, met moestuin, staat haaks op de weg.

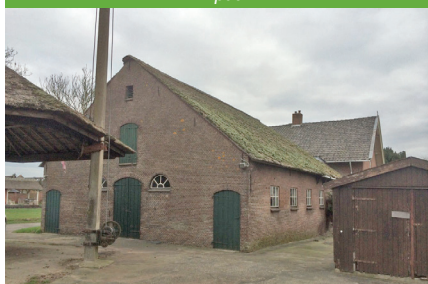
De deel van de boerderij. Bron: Arco Architecten.

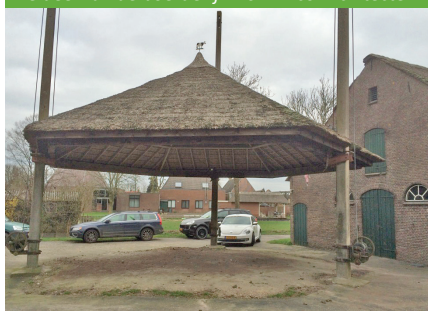
De hooiberg, onderdeel van het ensemble Bron: Arco Architecten.

- Nieuwbouw vormt een reconstructie van/is geïnspireerd op de bestaande schuur. Dit hoeft niet letterlijk een reconstructie te zijn, maar aspecten als de langgerekte vorm met sterke kap, gave dakvlakken vrij van toevoegingen belang. Een hogere dakgoot gericht naar de gemeenschappelijke erfruimte is mogelijk. De dakgoot gericht naar het landschap is laag. Ook keert het oorspronkelijke materiaalgebruik terug.
- Opzet woningplattegrond en in relatie hiermee gevel zijn zodanig geënceneerd in relatie tot de relevante zichtlijnen (omwonenden en omliggende wegen) dat dit gebiedseigen schuurkarakter bepalend blijft voor de aanzichten.
- Behoud hooiberg in huidige vorm en silhouet (roeden!).
- Passend materiaal- en kleurgebruik.

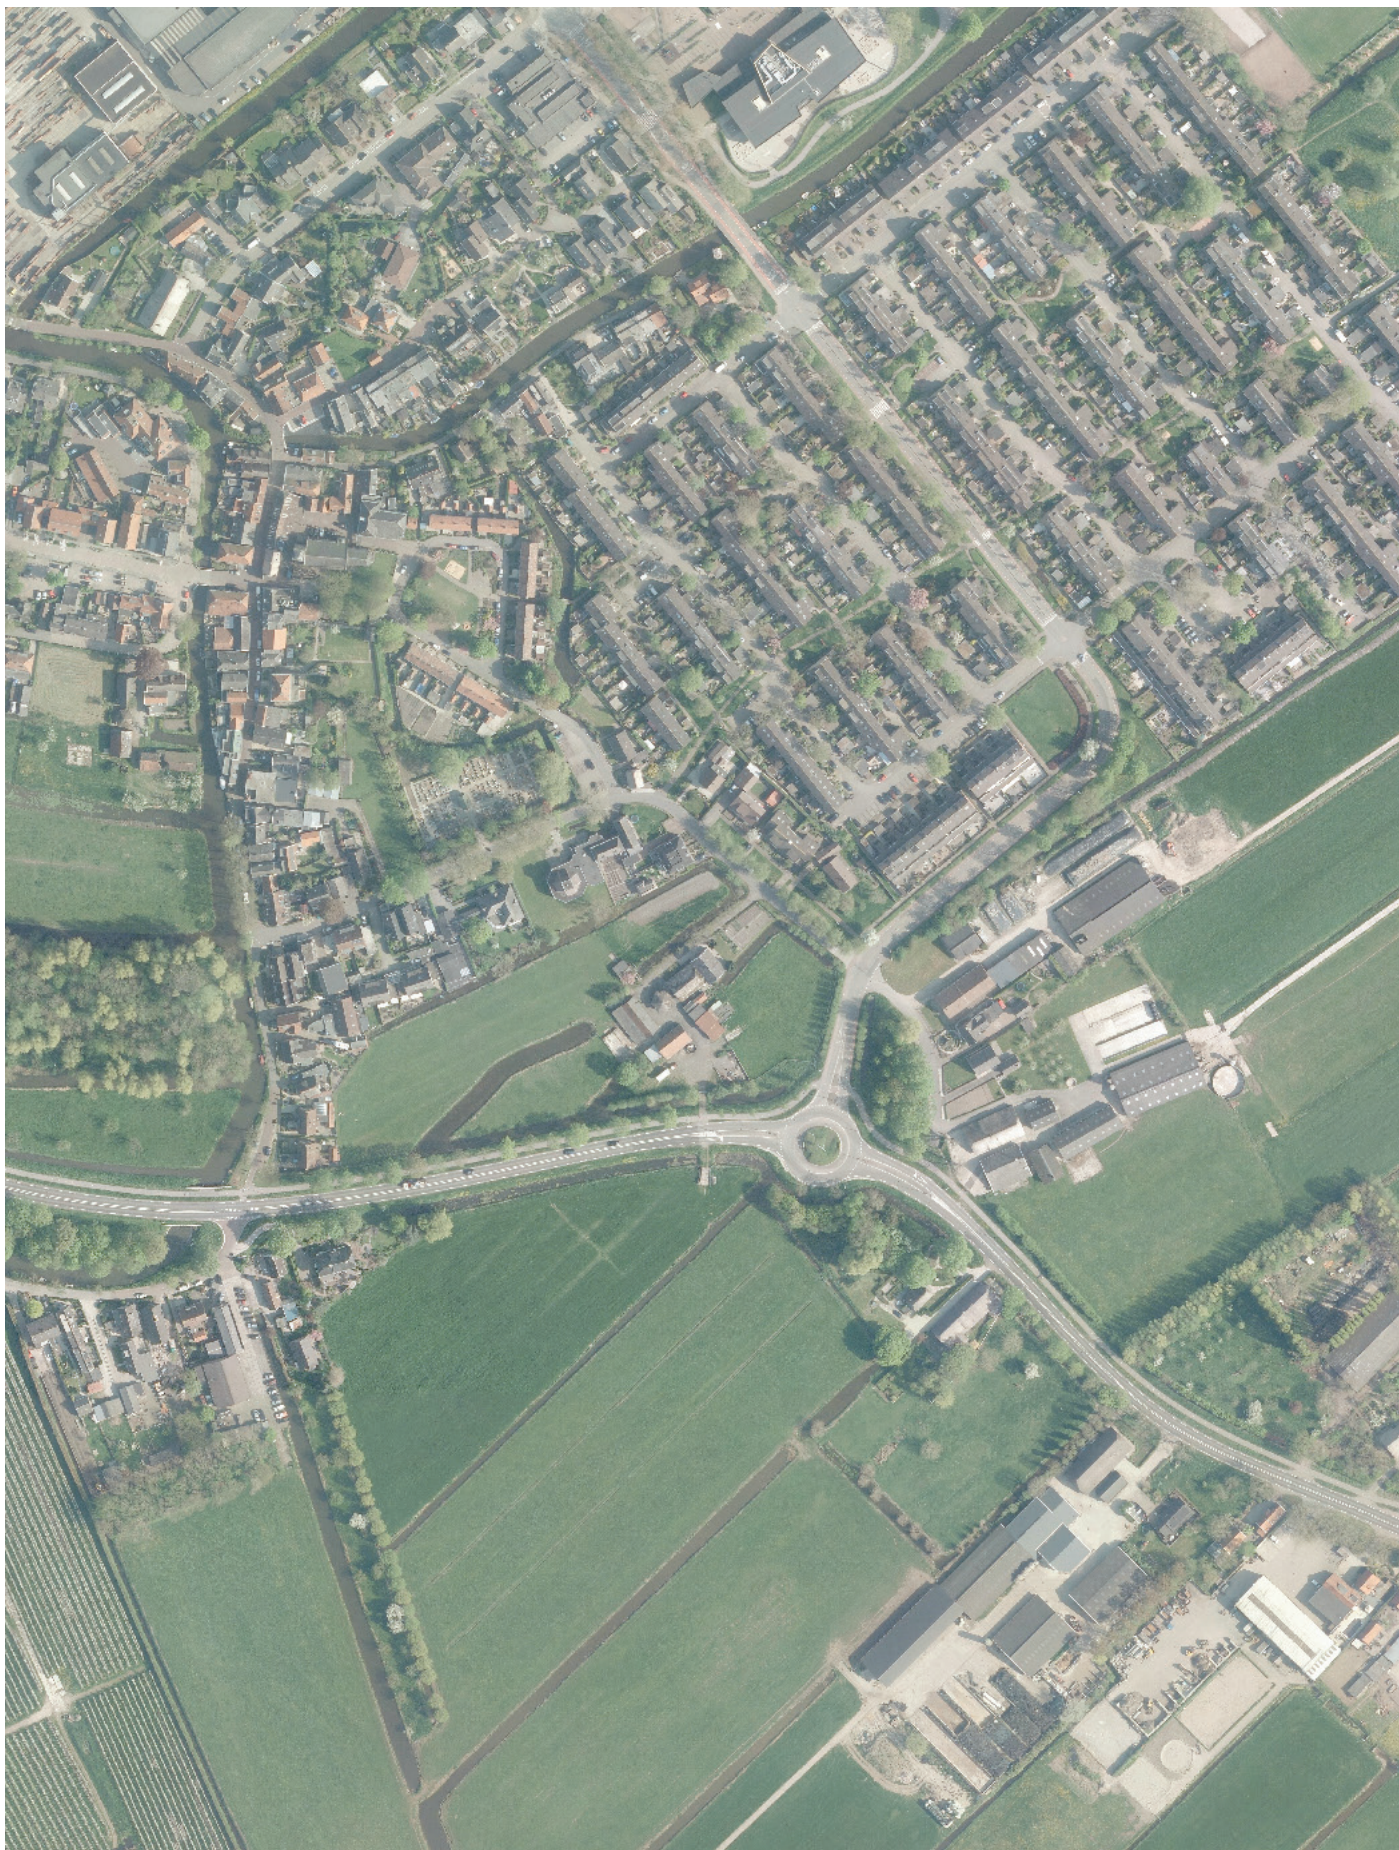
Bestaande situatie:

Het erf speelt een cruciale rol in de agrarische beleving van het veenweidelandschap, voor alle omliggende woningen.

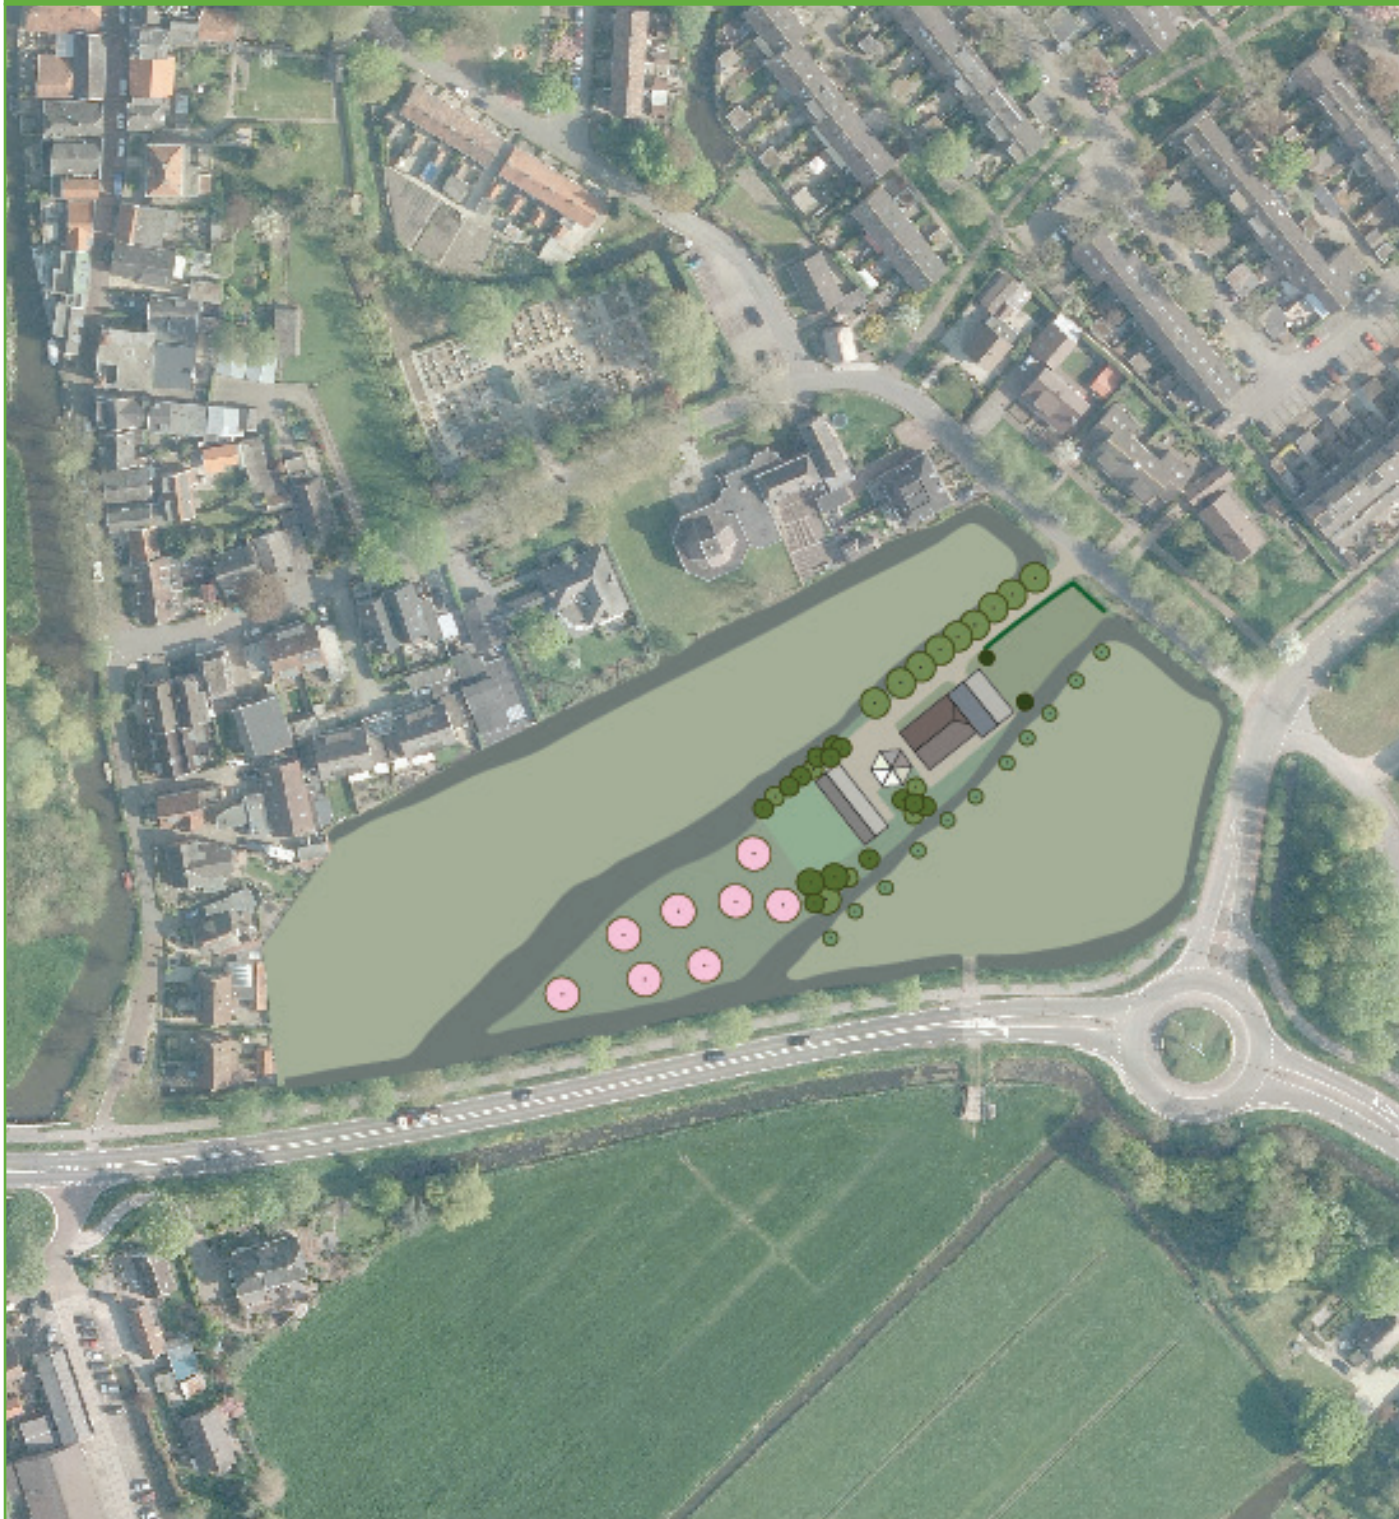
Toekomstige situatie

Dit boerenerf en de bijbehorende huiskavel is aan alle kanten omringd door later toegevoegde woningen en een bovenlokale verbindingsweg. Daardoor is het boerenerf afgesneden geraakt van het oorspronkelijke landschap. Maar ook - juist daardoor - heeft dit boerenerf het in zich om een mooi beeldmerk te worden van het voormalige agrarische gebruik van dit landschap, dicht bij het dorp Linschoten. De herontwikkeling met aandacht voor het zichtbaar maken van de de landschaps- en cultuurhistorie kan hierdoor extra publieke betekenis krijgen. Ten behoeve van een goede landschappelijk inpassing en versterking van de ruimtelijke kwaliteit dient aan de onderstaande randvoorwaarden worden voldaan. De schets hiernaast is een mogelijke verbeelding van de opzet, waarin de relevante aspecten zijn opgenomen.

- Versterk de oude ontginningsstructuur door het erf te versmallen tot op de oorspronkelijke kavel.
- Versterk de oude ontginningsstructuur door de gedempte sloten te ontdempen.

- Versterk de oude ontginningsstructuur door de lengterichting met beplanting te accentueren, maar met behoud van doorzichten.
- Versterk de oude ontginningsstructuur door de erfontsluiting via de M.A. Reinaldaweg op te heffen (indien nodig, behoud inrit voor landbouwverkeer voor het weiland).

- Maak een compact erfensemble, bestaande uit de monumentale boerderij, de hooiberg en een schuurachtig volume. Sloop alle overige gebouwen.
- Maak van het oorspronkelijke erfpad een gezamenlijke toegang voor beide woningen.
- Behoud representatief voorerf met sier- en moestuin, omkaderd door een lage haag.
- Breid bestaande erfbosjes op het achterf uit (ter afscherming rond de privé buitenruimte)
- Plant hoogstam fruitbomen, met behoud van doorzichten van het dorp naar het zuiden.
- Parkeren op de binnen de gezamenlijke erfruimte, dus uit het zicht vanuit alle richtingen.
- Verharding is informeel en ondersteunt het agrarische karakter.
- Plaats geen schuttingen of andere erfafscheidingen op het erf, maar creëer door een goed beplantings- en beheerplan voldoende privacy. Het geheel blijft transparant ogen.
