**VERKENNEND BODEMONDERZOEK  
BENEDENKERKWEG, C303, 304  
TE MONTFOORT**

**Rapport**

Kenmerk : 17.3278-A1  
Datum : 20 april 2018

Op de locatie Benedenkerkweg, C303, 304 te Montfoort is in opdracht van Van der Horst Aanhangwagens B.V. te Montfoort een verkennend bodemonderzoek uitgevoerd. Het onderzoek is uitgevoerd volgens de richtlijnen van de NEN 5740 / NEN 5707.

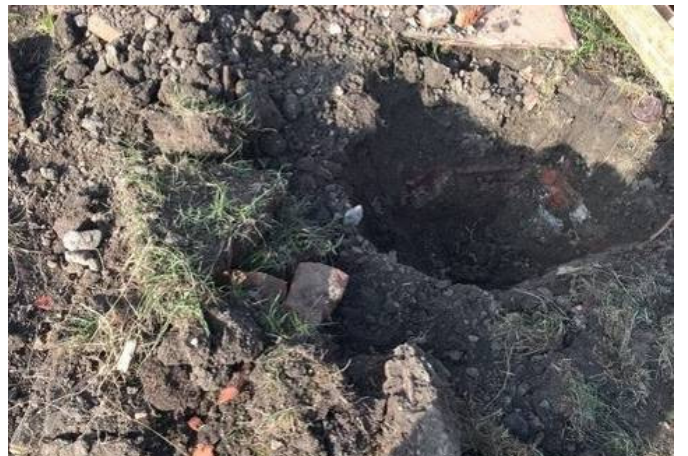
Op het maaiveld van de onderzoekslocatie zijn visueel geen asbestverdachte materialen waargenomen. Bij de boringen 1 t/m 6 is aanvullend een inspectiegat (30 x 30 cm) uitgevoerd. De plaatsen van de boringen / inspectiegaten worden weergegeven op de situatietekening in bijlage 2.

Foto 4: inspectiegat GT2

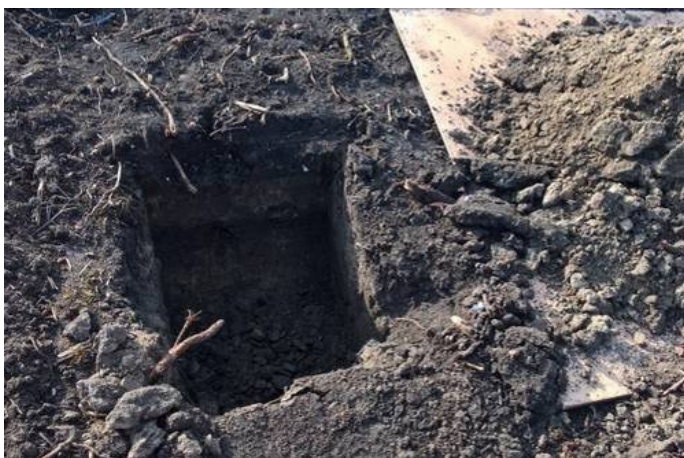
Foto 5: inspectiegat GT5

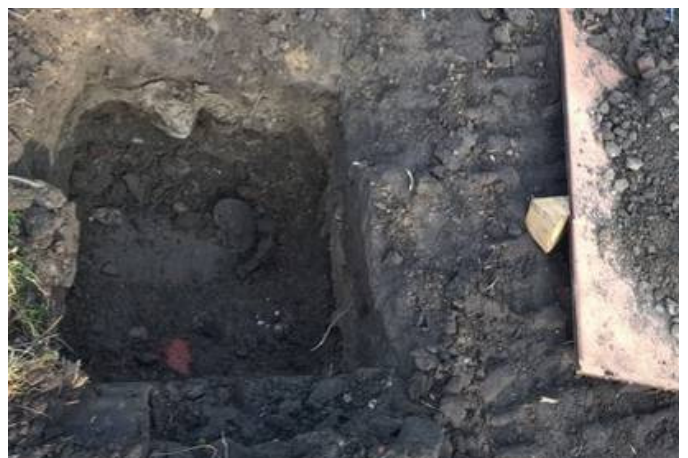
Foto 6: inspectiegat GT6
