ons kenmerk : 517314.002(00)  
uw kenmerk : -  
betreft : bodemonderzoek – Achthoven-Oost 13 te Montfoort (toplaag bodem)

Hierbij ontvangt u de resultaten van het uitgevoerde bodemonderzoek naar (mogelijk) drugsgerelateerde stoffen op de locatie Achthoven-Oost 13 in Montfoort.

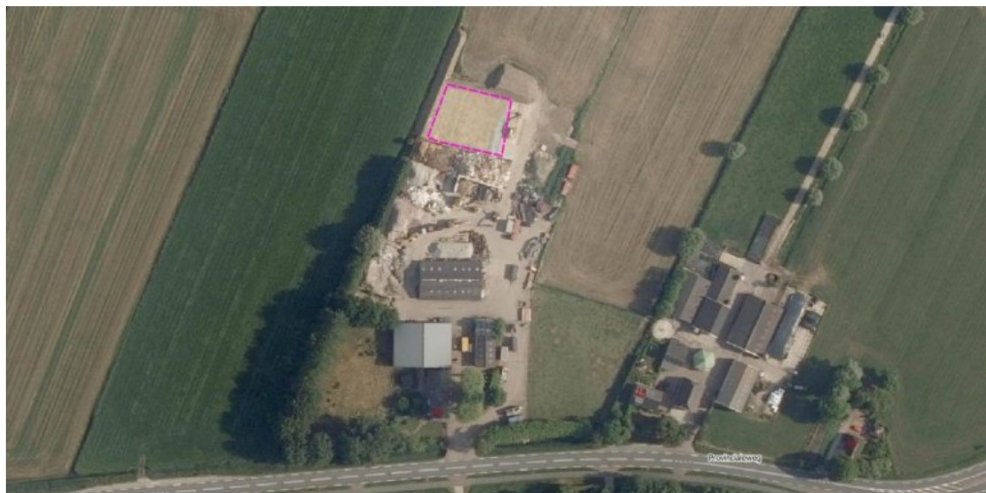
Afbeelding 1: Onderzoekslocatie – Achthoven-Oost 13 te Montfoort (bron: luchtfoto 2019)

De onderzoekslocatie betreft Achthoven-Oost 13 te Montfoort, kadastrale bekend als gemeente Montfoort, sectie F, perceel nummers 828 en 829 (gedeeltelijk). Op de locatie is in (opgebrachte) grond een verkleuring waargenomen. In afbeelding 1 is de locatie van de zintuiglijke verkleuringen in de toplaag weergegeven.

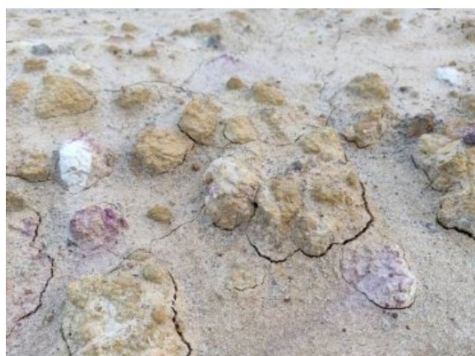
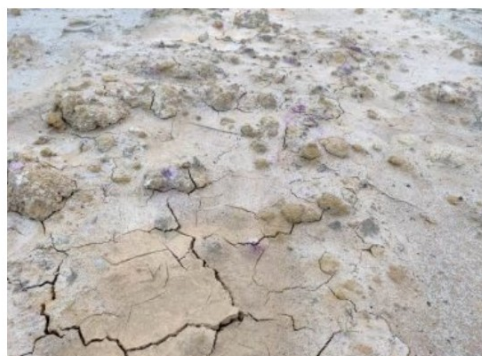
Afbeelding 2: Zintuiglijke verkleuringen toplaag onderzoekslocatie / monsternamepunt – Achthoven-Oost 13 te Montfoort

Op een gedeelte van de locatie is een opgebrachte zandlaag aanwezig waarin verkleuringen aan het oppervlak te zien zijn (rood, wit en paars). De opgebrachte grond heeft aan de buitenzijde (noordzijde) een hoogte van circa 1 meter ten opzichte van het omliggende maaiveld (akker). De oppervlakte van de locatie met zintuiglijke verkleuringen is circa 750 m<sup>2</sup> (25 x 30 m).

Op de terreinverhoging c.q. opgebrachte grond heeft tijdelijk een depot 'dakpanklei' gelegen. Na verwijdering van de klei is de onderliggende bodem in contact gekomen met vocht (regen) en zijn verkleuringen waargenomen.

In overleg met de opdrachtgever is bepaald dat de monsters worden geanalyseerd op kalium, mangaan en de pH. De paarsachtige verkleuringen zijn mogelijk een indicatie van de stof kaliumpermanganaat.

Op de locatie Achthoven-Oost 13 te Montfoort is een drugsfab voor productie van Methamfetamine ontmanteld. Op de locatie zijn plaatselijk zintuiglijke verkleuringen in de toplaag van de bodem aangetroffen, vermoedelijk gerelateerd aan de productie van drugs.

Op basis van de analyseresultaten (kalium, mangaan en pH) van de grond met verkleuring en die van een referentiemonster (akker), kan de verkleuring niet worden verklaard als gevolg van druggerelateerde activiteiten.

Het betreft andere stoffen welke mogelijk bij het productieproces zijn gebruikt, of als restproduct zijn vrijkomen. Er zijn verschillende methoden om Methamfetamine te produceren. Eén van de methoden is de 'rood-wit-blauw methode' / Nagai-synthese: fosfor (rood), efedrine of pseudo-efedrine (wit) en jodium (blauw of paars).

De zintuiglijke verkleuringen van de toplaag lijken overeen te komen met bovengenoemde stoffen.

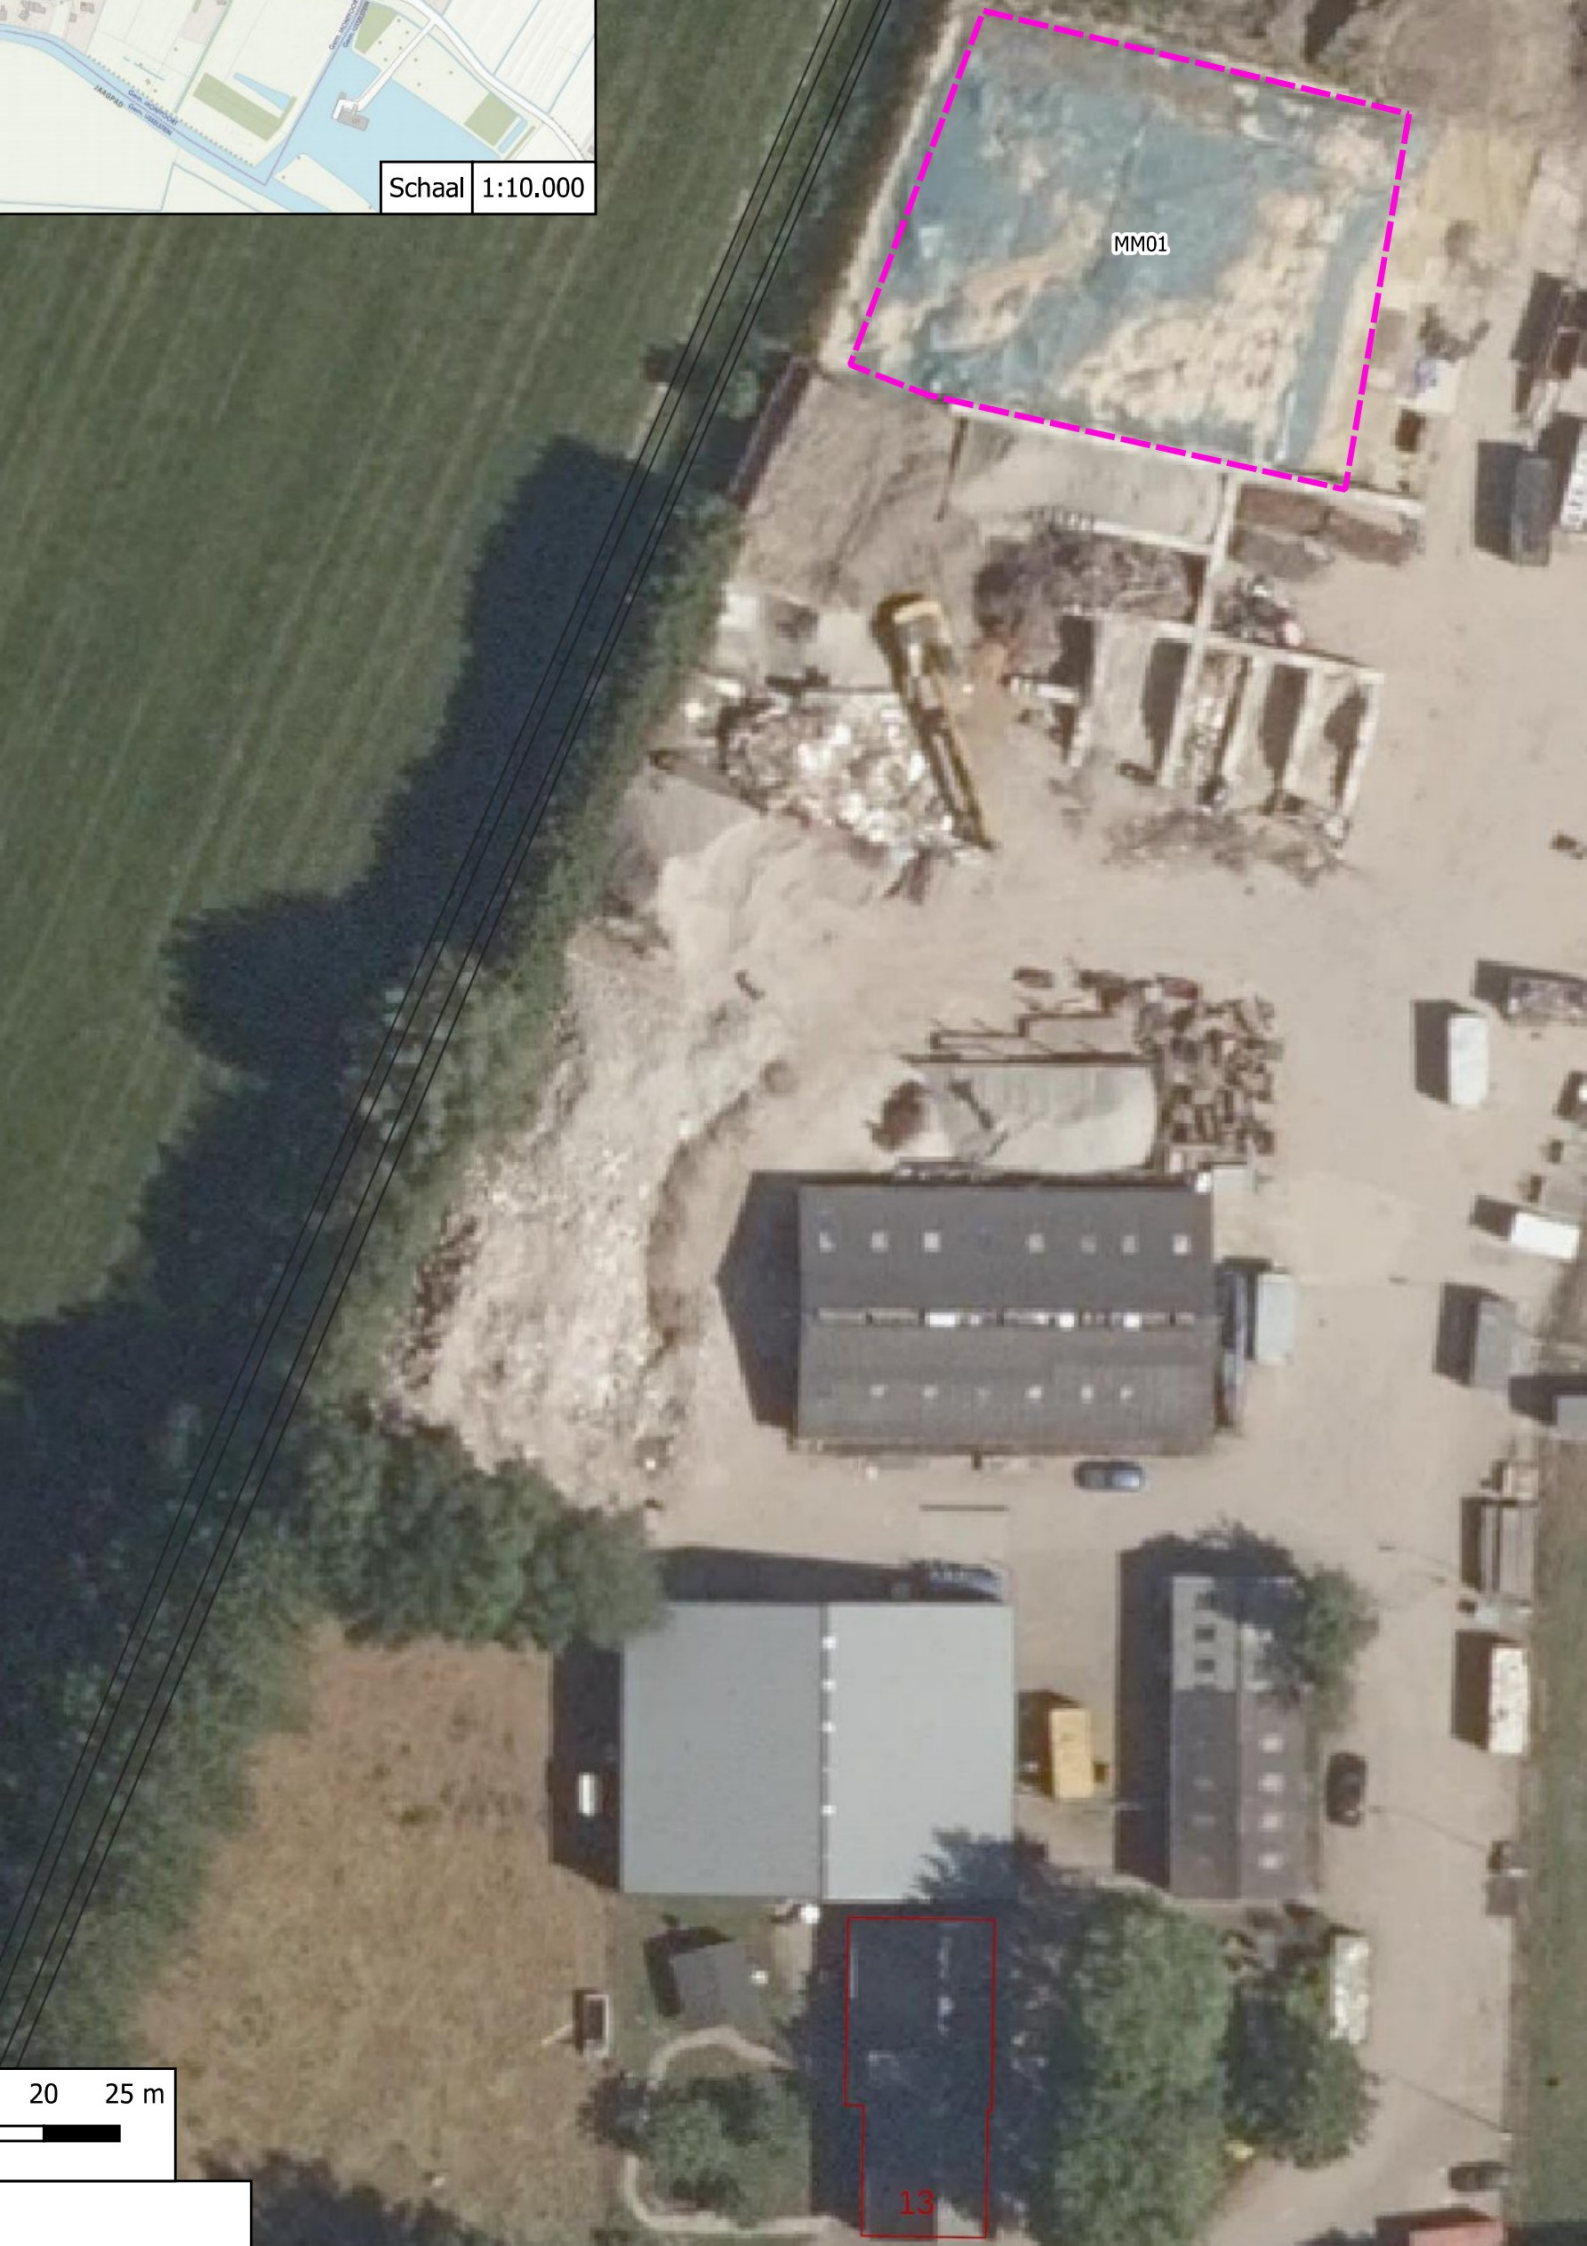
## BIJLAGE 1

MM01

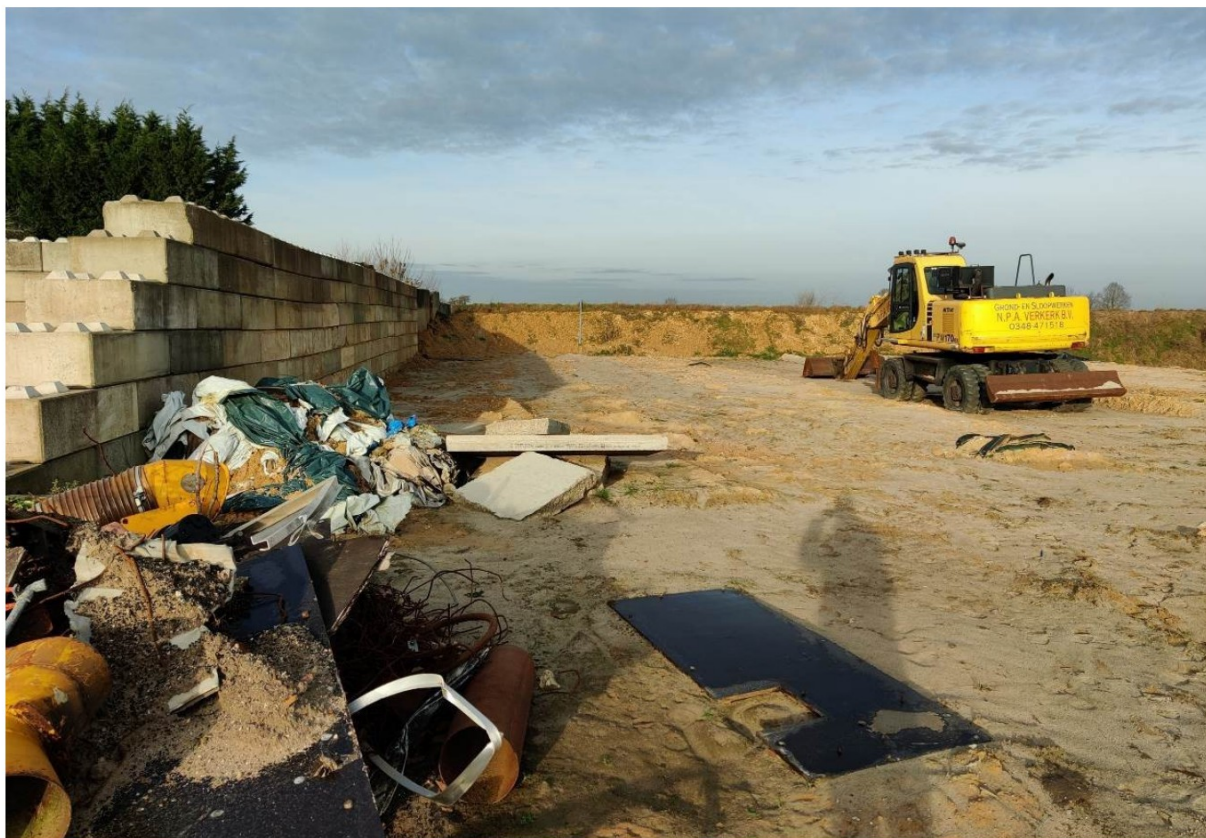
Foto 1: overzicht onderzoekslocatie, uitzicht op grondwal met zintuiglijke verkleuring

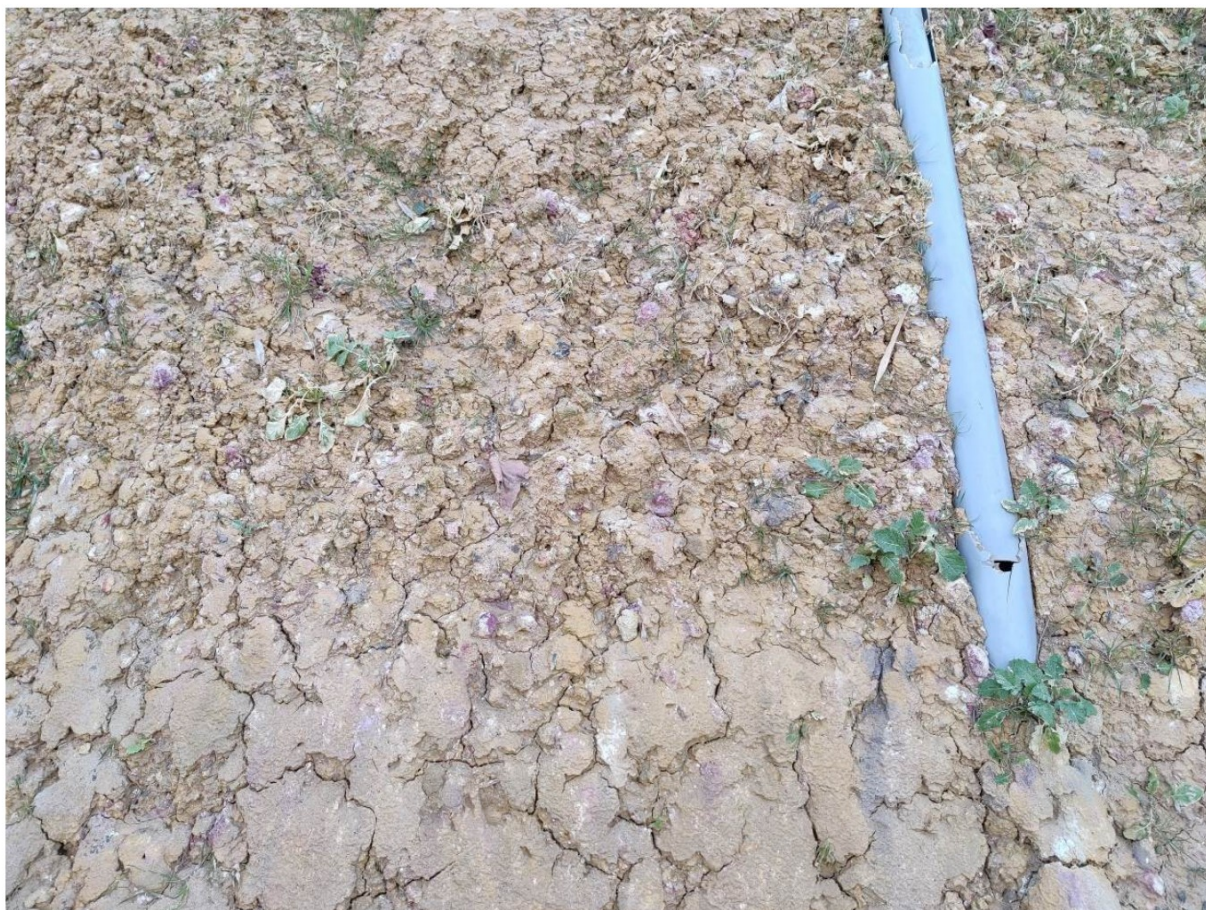
Foto 2: zintuiglijke verkleuring in grondwal

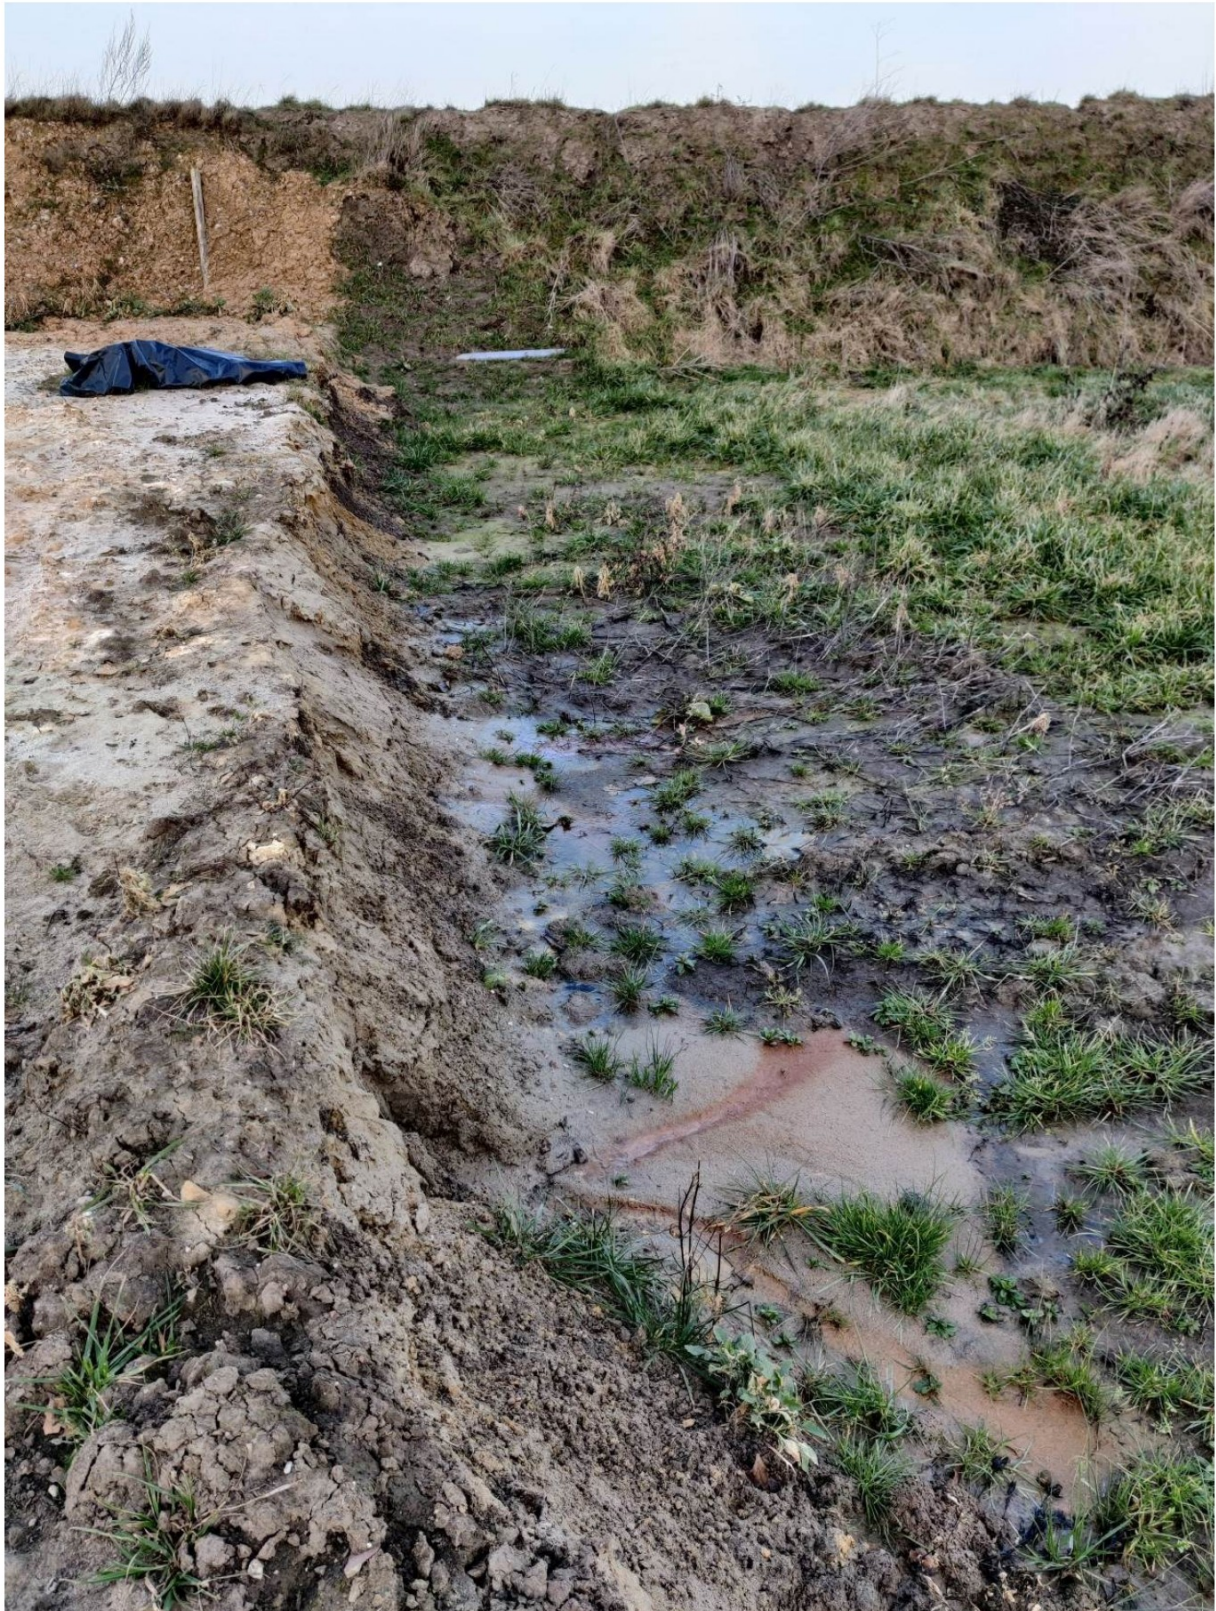
Tijdens monsternamen is een olieachtig filmpje op het water waargenomen, afkomstig uit de opgebrachte grond, zie voor de foto's bijlage 3.

Foto 3: zintuiglijke verkleuringen rond uitloop van 'water' uit opgebrachte zandlaag naar naastgelegen akker (olieachtige filmlaag)

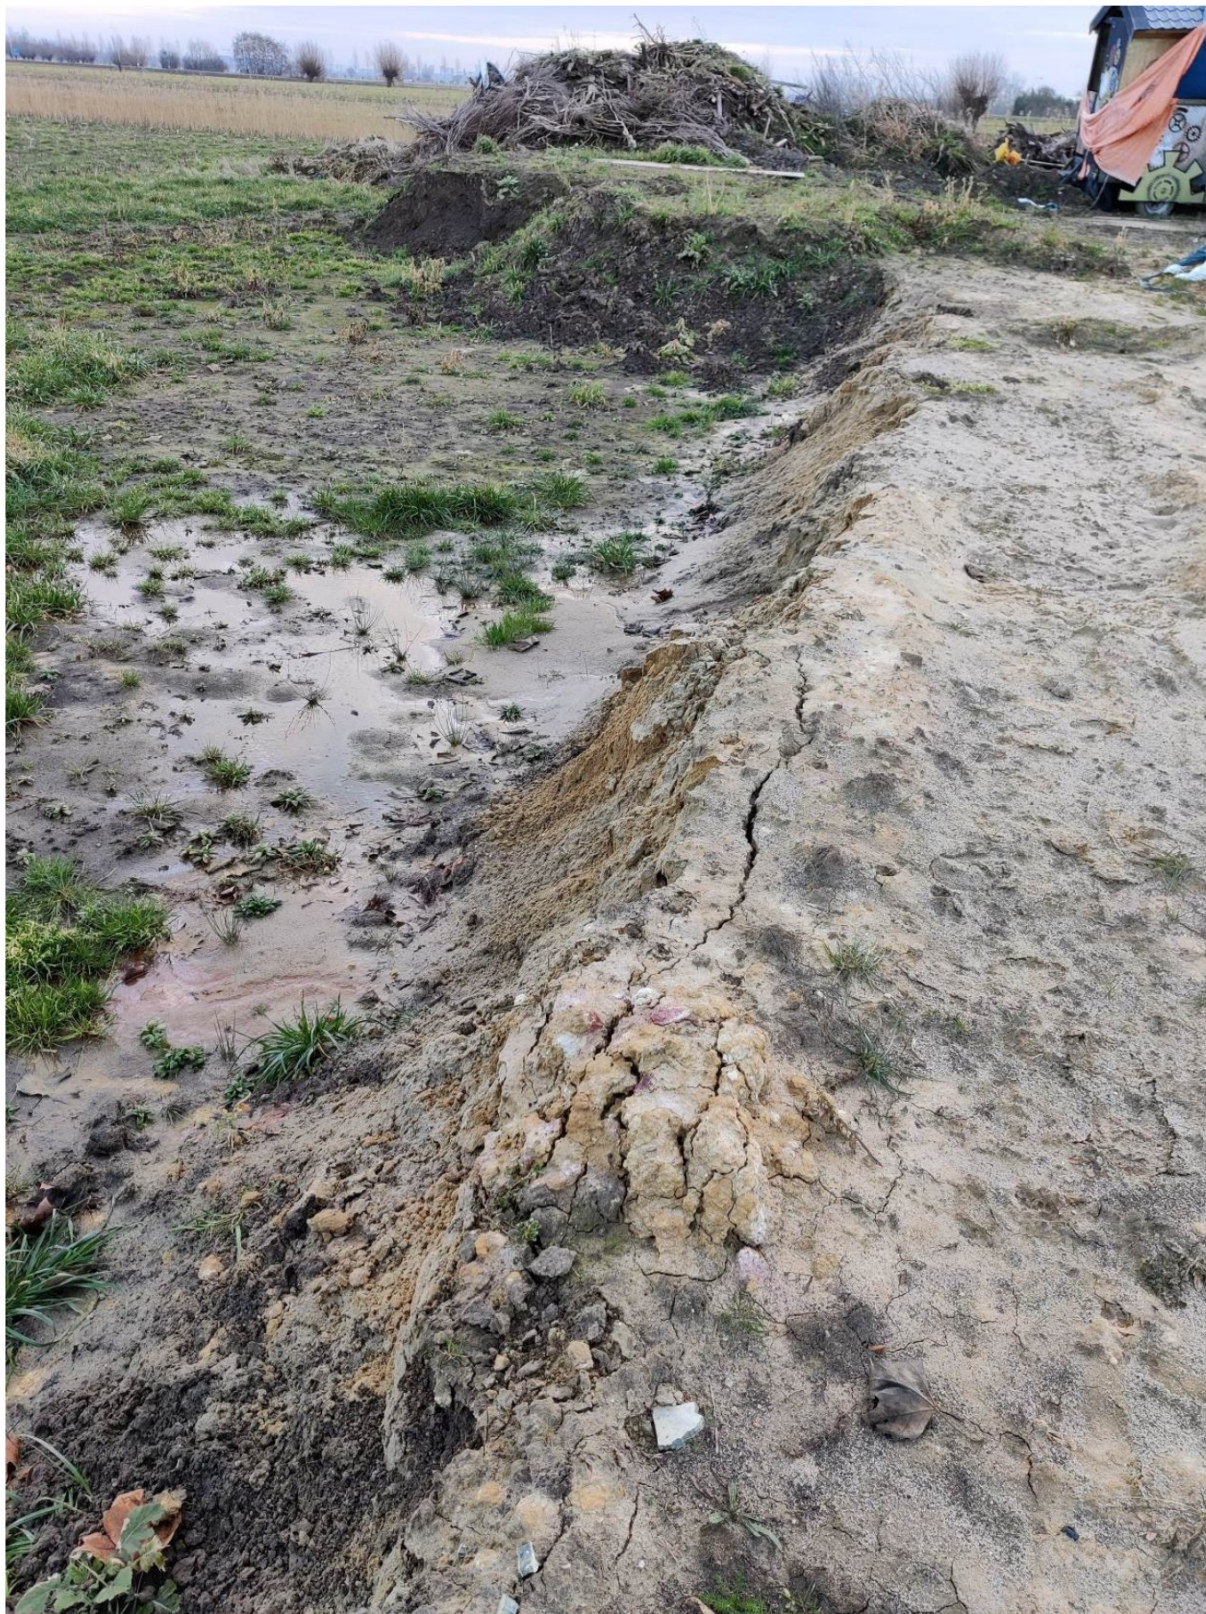
Foto 4: zintuiglijke verkleuringen rond uitloop van 'water' uit opgebrachte zandlaag naar naastgelegen akker (olieachtige filmlaag)
