## Evaluatierapportage

Betreffende het opruimen van een bedrijfslocatie en  
voormalig drugslaboratorium, gelegen aan de

**Achthoven Oost 13 te Montfoort**

rapportnummer : 224.0004.BR.71.ROS\_concept  
rapportdatum : 4 mei 2022

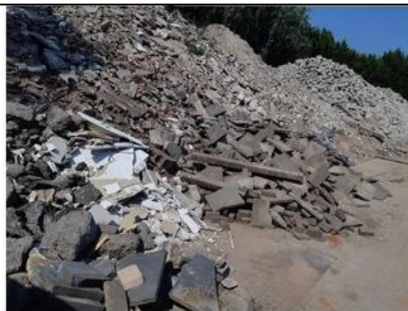
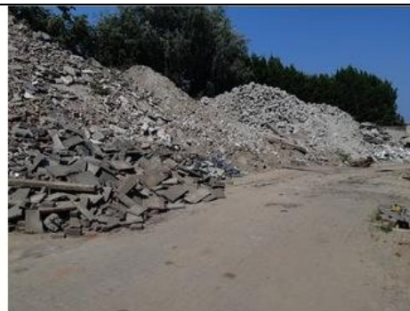
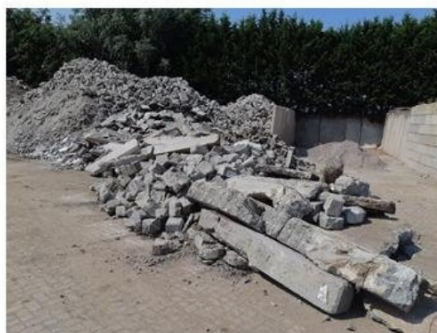
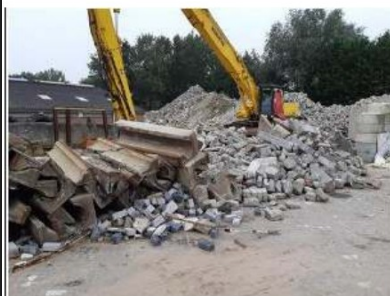
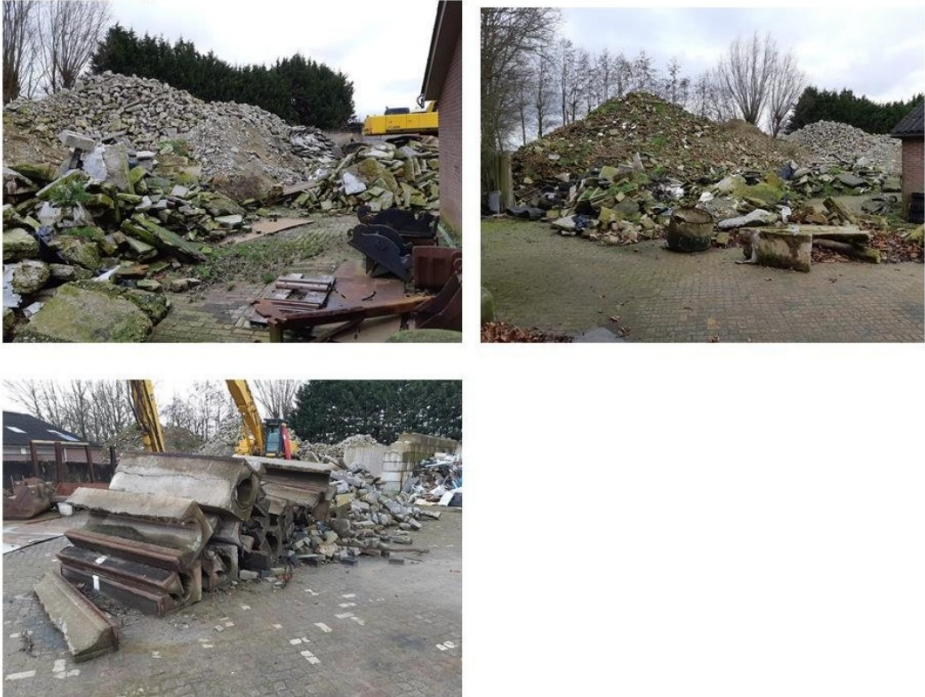
| <i>Opslag van ongebroken puin</i><br><br>Vergund: 10 m3 | <p>Op 11 november was geconstateerd dat na de controle van 12 augustus 2020 puin is bijgestort. Tijdens de controle op 26 januari 2021 is niet gebleken dat er nog meer puin is bijgestort.</p> <p>Aanwezig 26 januari 2021<br/>Er is veel meer als 10m3 aanwezig.</p> <p>Foto's 12 augustus 2020</p> |

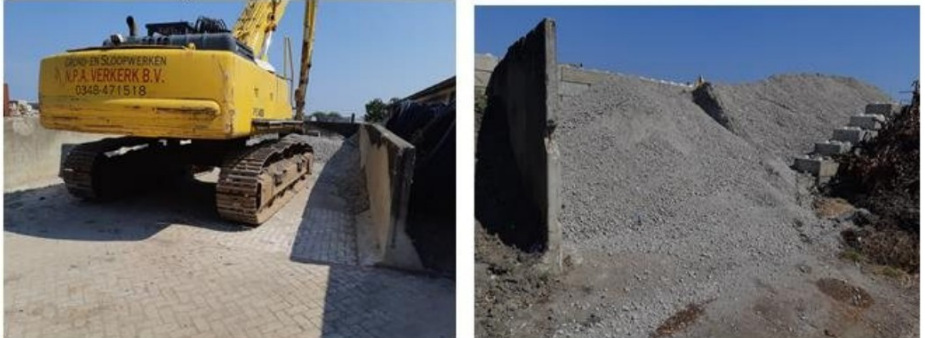
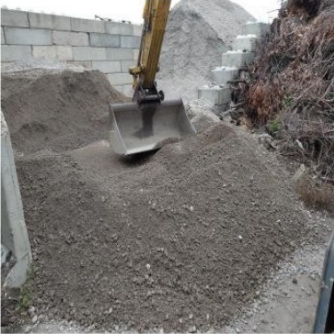
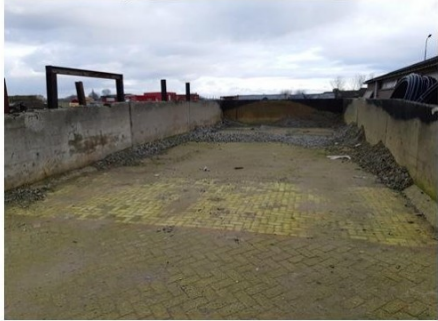
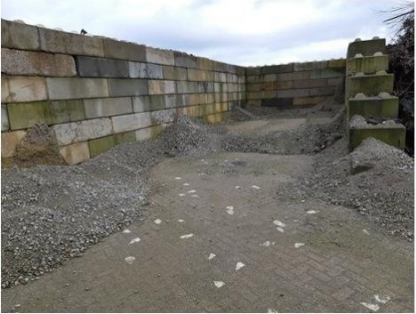
| <p>Puinggranulaat</p> <p>Vergund: 10m3</p> | <p>Op 11 november 2021 was al geconstateerd dat er na de controle op 12 augustus een deel van het puinggranulaat is afgevoerd. Tijdens de controle op 26 januari 2021 is geconstateerd dat het puinggranulaat, op wat resten na, is verwijderd.</p> <p>Aanwezig 26 januari 2021<br/>+/-0,5 m3</p> <p>Foto's 12 augustus 2020</p> <p>Foto 11 november 2020</p> |

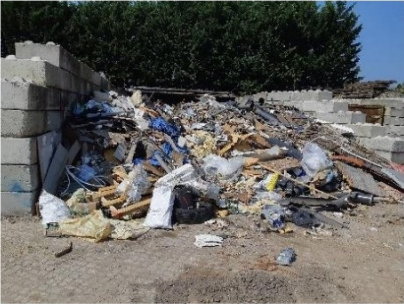
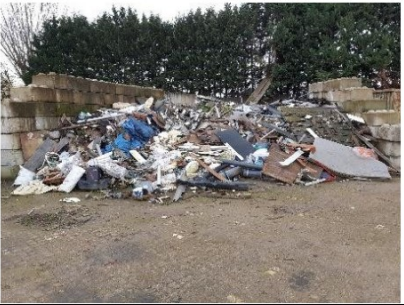
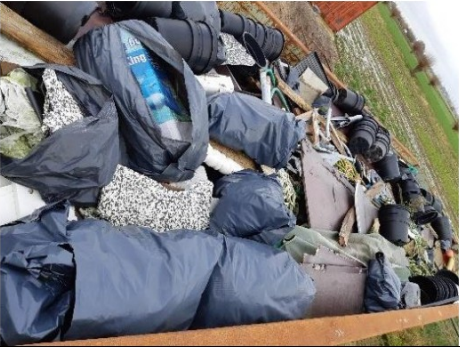
| <p>Bedrijfsafval</p> <p>Niet vergund</p> | <p>De hoeveelheid bedrijfsafval lijkt ongewijzigd</p> <p>Aanwezig op 26 januari 2021<br/> +/- 30 m3 in container<br/> +/- 180 m3 in opslag vak</p> <p>Foto's 12 augustus 2020</p> <p>Foto's 26 januari 2021</p> |

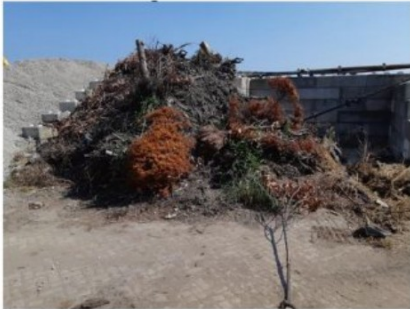
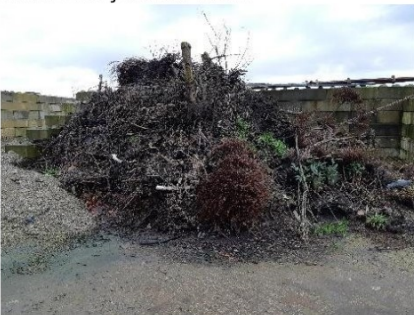
| <p>Groenafval</p> <p>Niet vergund</p> | <p>De hoeveelheid groenafval is ongewijzigd</p> <p>Aanwezig op 26 januari 2021<br/>+/- 30m3</p> <p>Foto's 12 augustus 2020</p> <p>Foto's 26 januari 2021</p> |

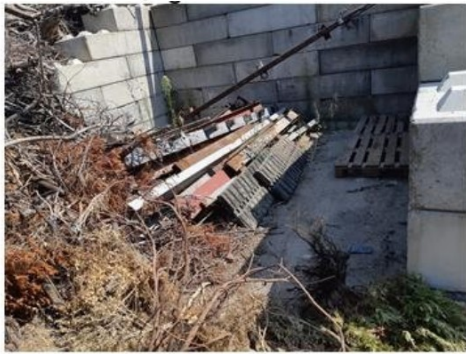
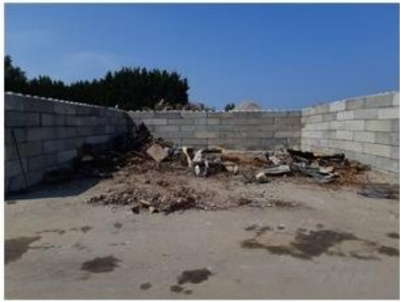
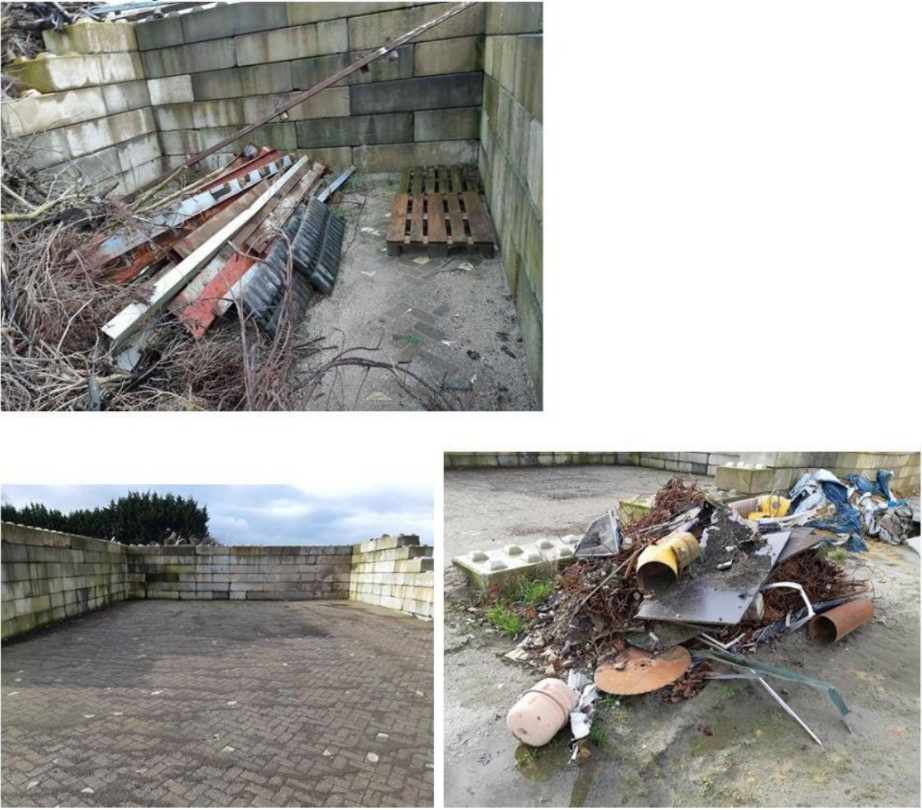
| <p>Opslag oude metalen</p> <p>Niet vergund</p> | <p>Het metaalafval is op een hoop geveegd en lijkt ongewijzigd</p> <p>Aanwezig op 26 januari 2021<br/>+/- 3 m3 oude metalen afval balken<br/>+/- 6 m3 oud ijzer</p> <p>Foto's 12 augustus 2020</p> <p>Foto's 26 januari 2021</p> |

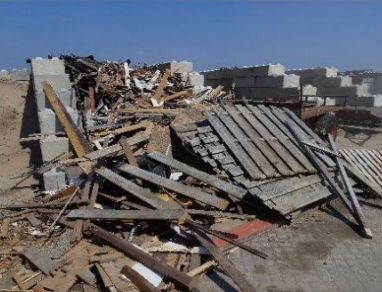
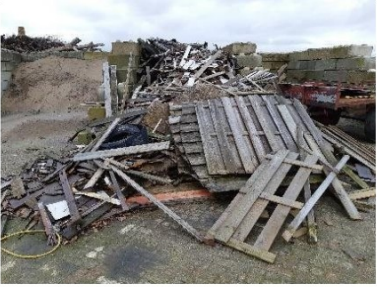
| <p>Houtafval</p> <p>Niet vergund</p> | <p>De hoeveelheid houtafval is ongewijzigd</p> <p>Aanwezig tijdens controle op 26 januari 2021<br/>+/- 30m3</p> <p>Foto's 12 augustus 2021</p> <p>Foto's 26 januari 2021</p> |

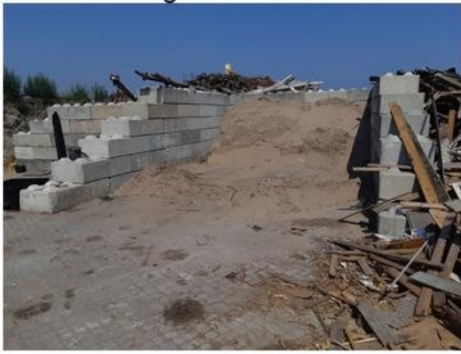
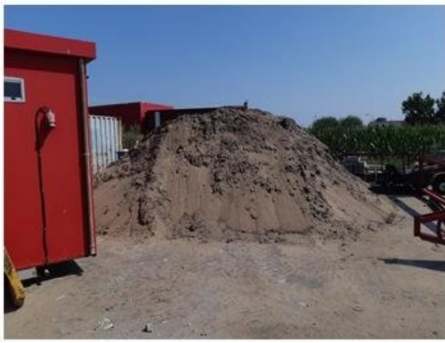
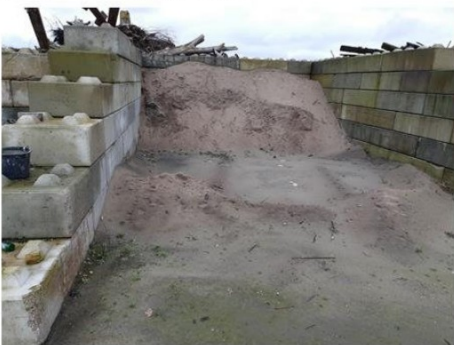
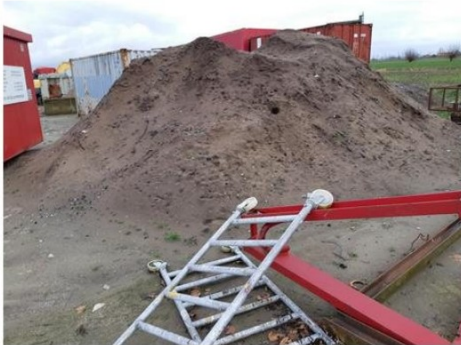
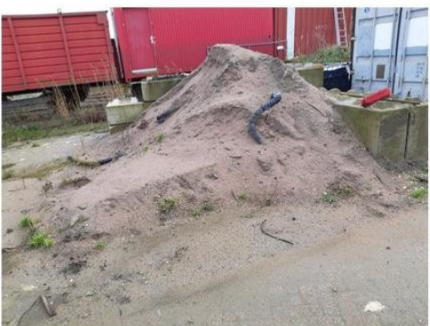
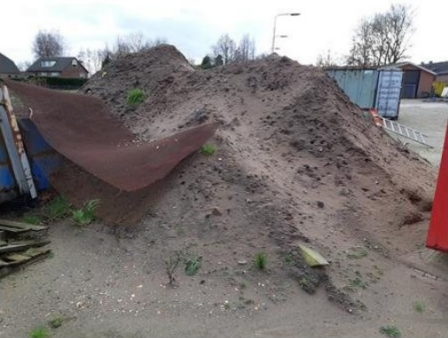
| <p>Opslag zand</p> <p>Vergund:<br/>10 m3 zand<br/>5 m3 grond</p> | <p>Hoeveelheid grond/zand lijkt ongewijzigd</p> <p>Aanwezig op 26 januari 2021</p> <p>Diverse opslagen met een totale hoeveelheid van meer als 100 m3</p> <p>Foto's 12 augustus 2020</p> <div data-bbox="576 808 1038 1160"> </div> <div data-bbox="1054 819 1501 1160"> </div> <p>Foto's 26 januari 2021</p> <div data-bbox="576 1227 1031 1570"> </div> <div data-bbox="1038 1227 1501 1570"> </div> <div data-bbox="576 1615 1007 1939"> </div> <div data-bbox="1015 1603 1465 1939"> </div> |

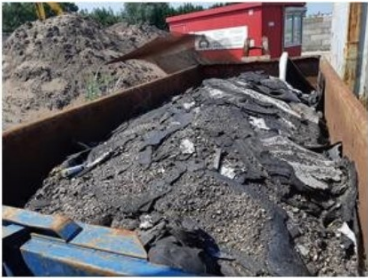
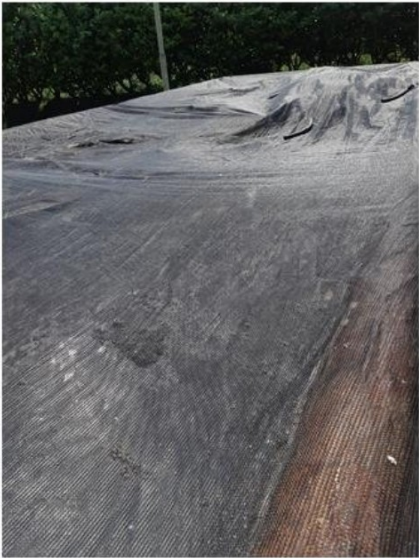
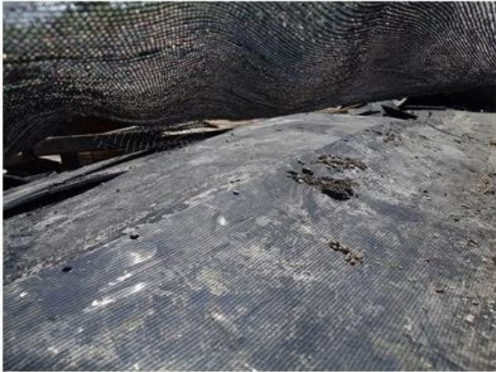
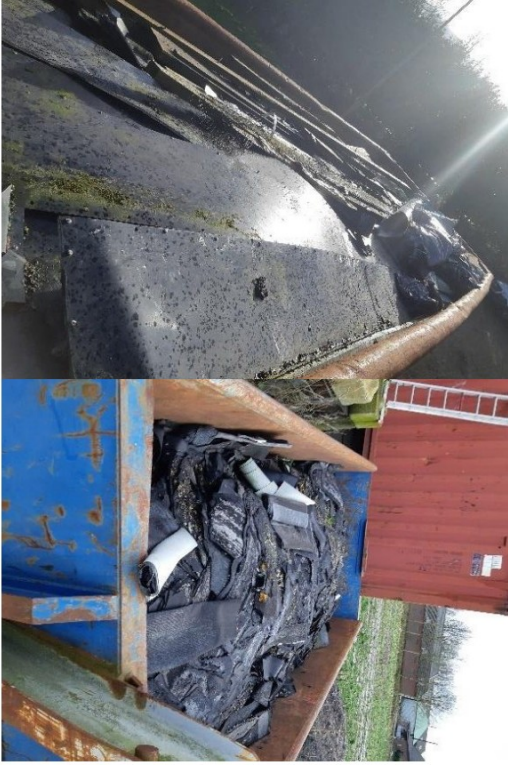
| <p>1 container met dakleer</p> <p>Niet vergund</p> | <p>Tijdens de controle op 12 augustus 2020 was een afgedekte container en een open container aangetroffen. Destijds is aangegeven dat beide containers dakleer bevatten. Tijdens de controle op 26 januari 2021 is geconstateerd dat het afdekzeil van 1 van de containers is afgehaald. Hier blijkt gemengd bouw en sloop afval in te zitten in plaats van alleen maar dakleer.</p> <p>Aanwezig 26 januari 2021<br/>+/- 15m3 in een container</p> <p>Foto's 12 augustus 2020</p> <p>Foto's 26 januari 2021</p> |

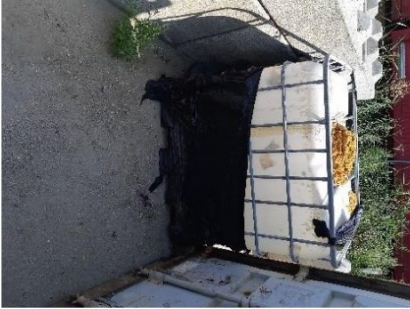
| IBC met onbekende substantie (+/- 10% gevuld) | <p>Resultaat controle 26-01-2021<br/>De Intermediate Bulk Container (IBC) staat er nog, er is geen foto van gemaakt.</p> <p>Foto 12 augustus 2020</p> |

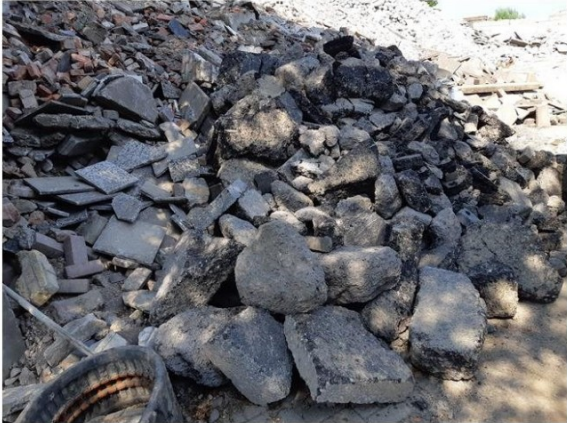
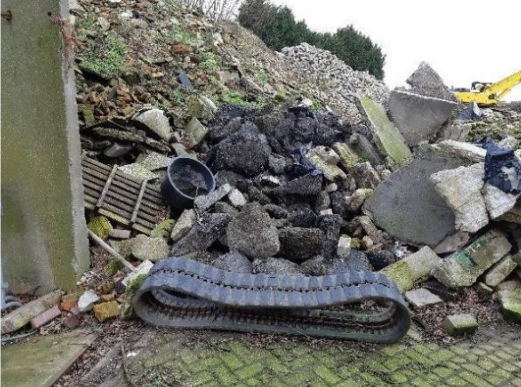
| Opslag asfalt<br>Niet vergund | <p>Resultaat controle 26-01-2021<br/>Hoeveelheid asfalt lijkt ongewijzigd er zijn enkele kubieke meters aanwezig.</p> <p>Foto 12 augustus 2020</p> |

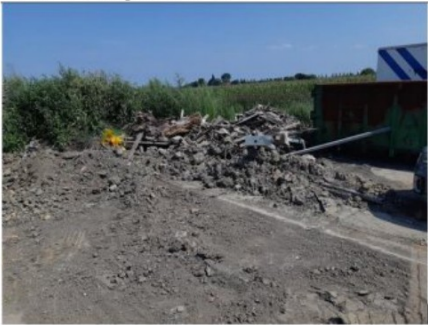
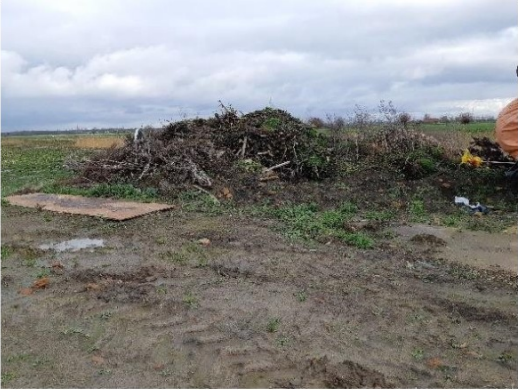
| <p>Opslag groenafval buiten perceel</p> <p>Niet vergund</p> | <p>Houtafval buiten het perceel lijkt ongewijzigd</p> <p>Aanwezig 26 januari 2021<br/>+/- 30m3</p> <p>Foto 12 augustus 2020</p> <p>Foto 21 januari 2021</p> |

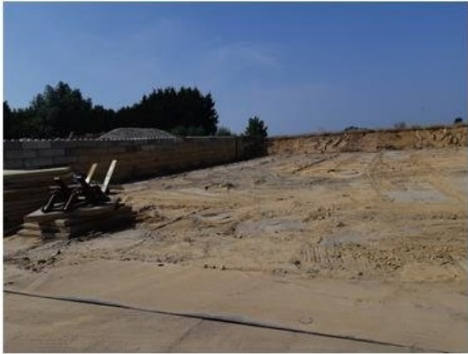
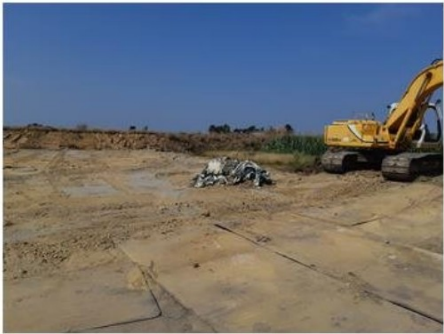
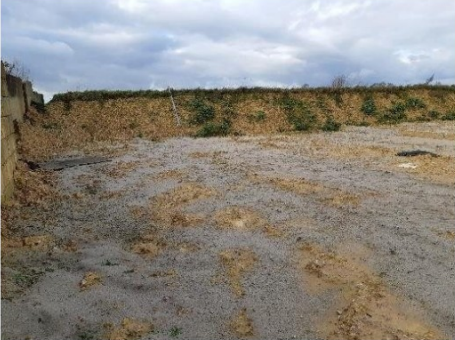
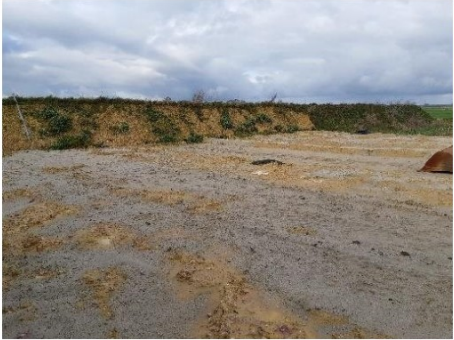
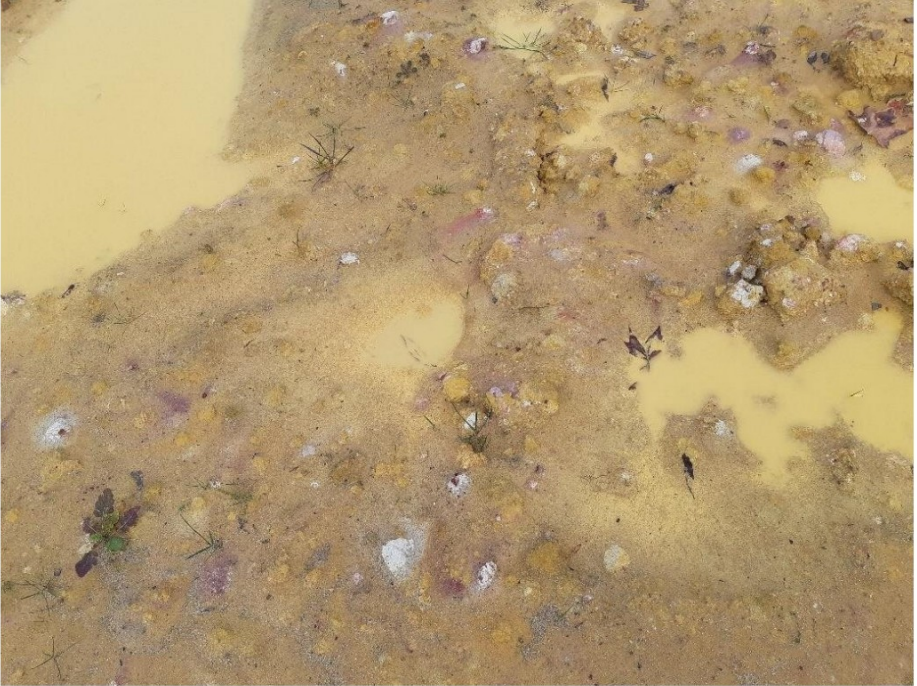
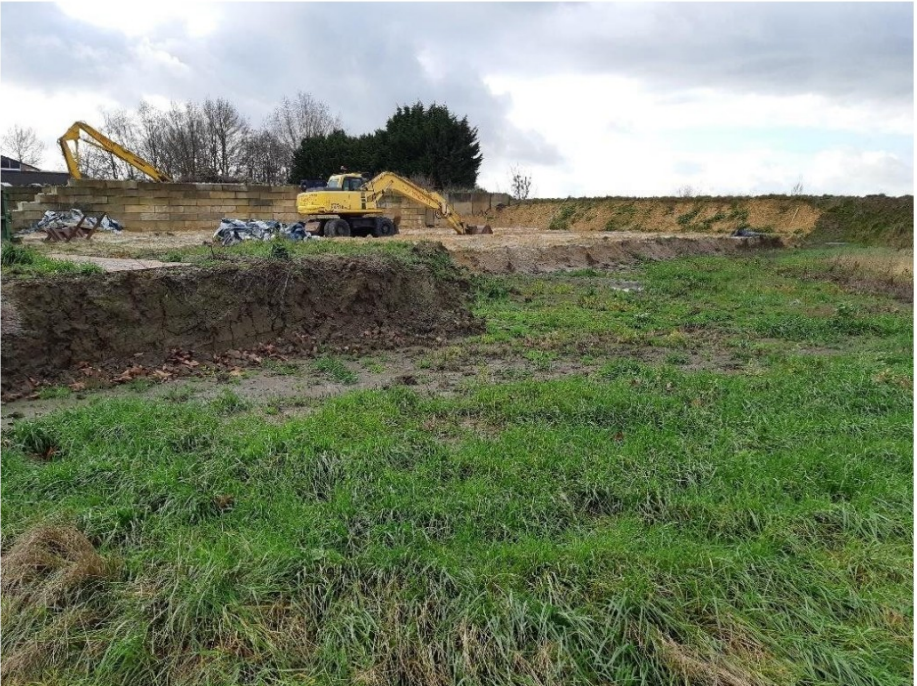
| <p>Afgegraven locatie klei</p> | <p>Dakpannen klei en dijkverzwakingsklei waren in augustus 2020 al verwijderd</p> <p><b>Let op:</b><br/>Er is nog wel een terreinverhoging van geel zand achtergebleven op de locatie waar dakpannenklei was opgeslagen. De terreinverhoging had aan de buitenkant een hoogte van ca 1 meter, een breedte van ca 25 meter en een lengte van ca 26 meter</p> <p>Op deze verhoging lagen in het zand heel veel kleine hoopjes met een afwijkende kleur, welke paars/rood kleurden bij de aanraking met vocht. Deze grond dient geanalyseerd te worden.</p> <p>Foto's 12 augustus 2020</p> <div data-bbox="576 1151 1045 1503"> </div> <div data-bbox="1059 1171 1505 1503"> </div> <p>Foto's 21 januari 2021</p> <div data-bbox="576 1541 1032 1879"> </div> <div data-bbox="1045 1541 1501 1879"> </div> |

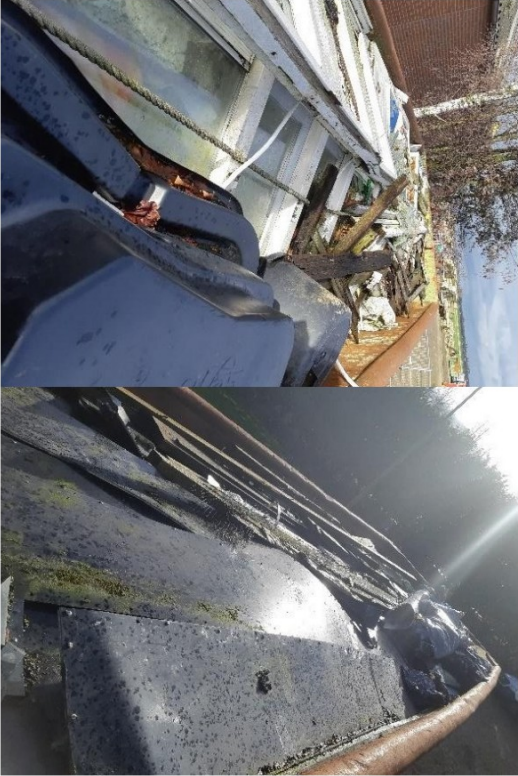
| <p>Bouw en sloopafval in container</p> <p>Niet vergund</p> | <p>De container met bouw en sloopafval is nog aanwezig. Er is een container met Bouw en sloot afval extra geconstateerd waarvan eerst werd aangegeven dat hier dakleer inzat</p> <p>Aanwezig op 26-01-2021<br/>30 m3 in container<br/>30 m3 in container</p> <p>Foto 12 augustus 2020</p> <div data-bbox="576 1429 946 1917" data-label="Image"> </div> |

| | <p>Foto 21 januari 2021</p> |

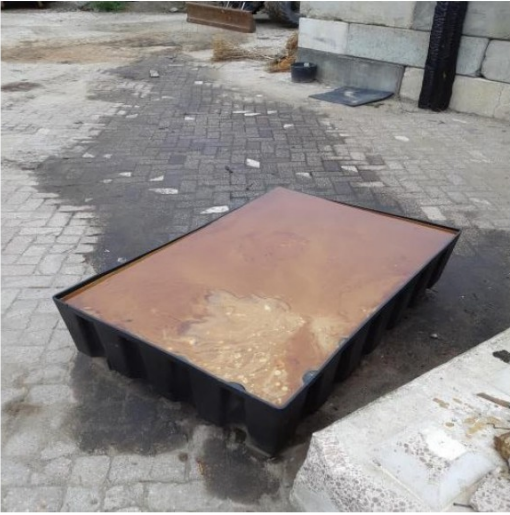
| <p>Bak met onbekende vloeistof</p> | <p>Resultaat controle 26-01-2021<br/>De bak staat er nog, er is geen foto van gemaakt</p> <p>Foto 11 november 2020</p> |

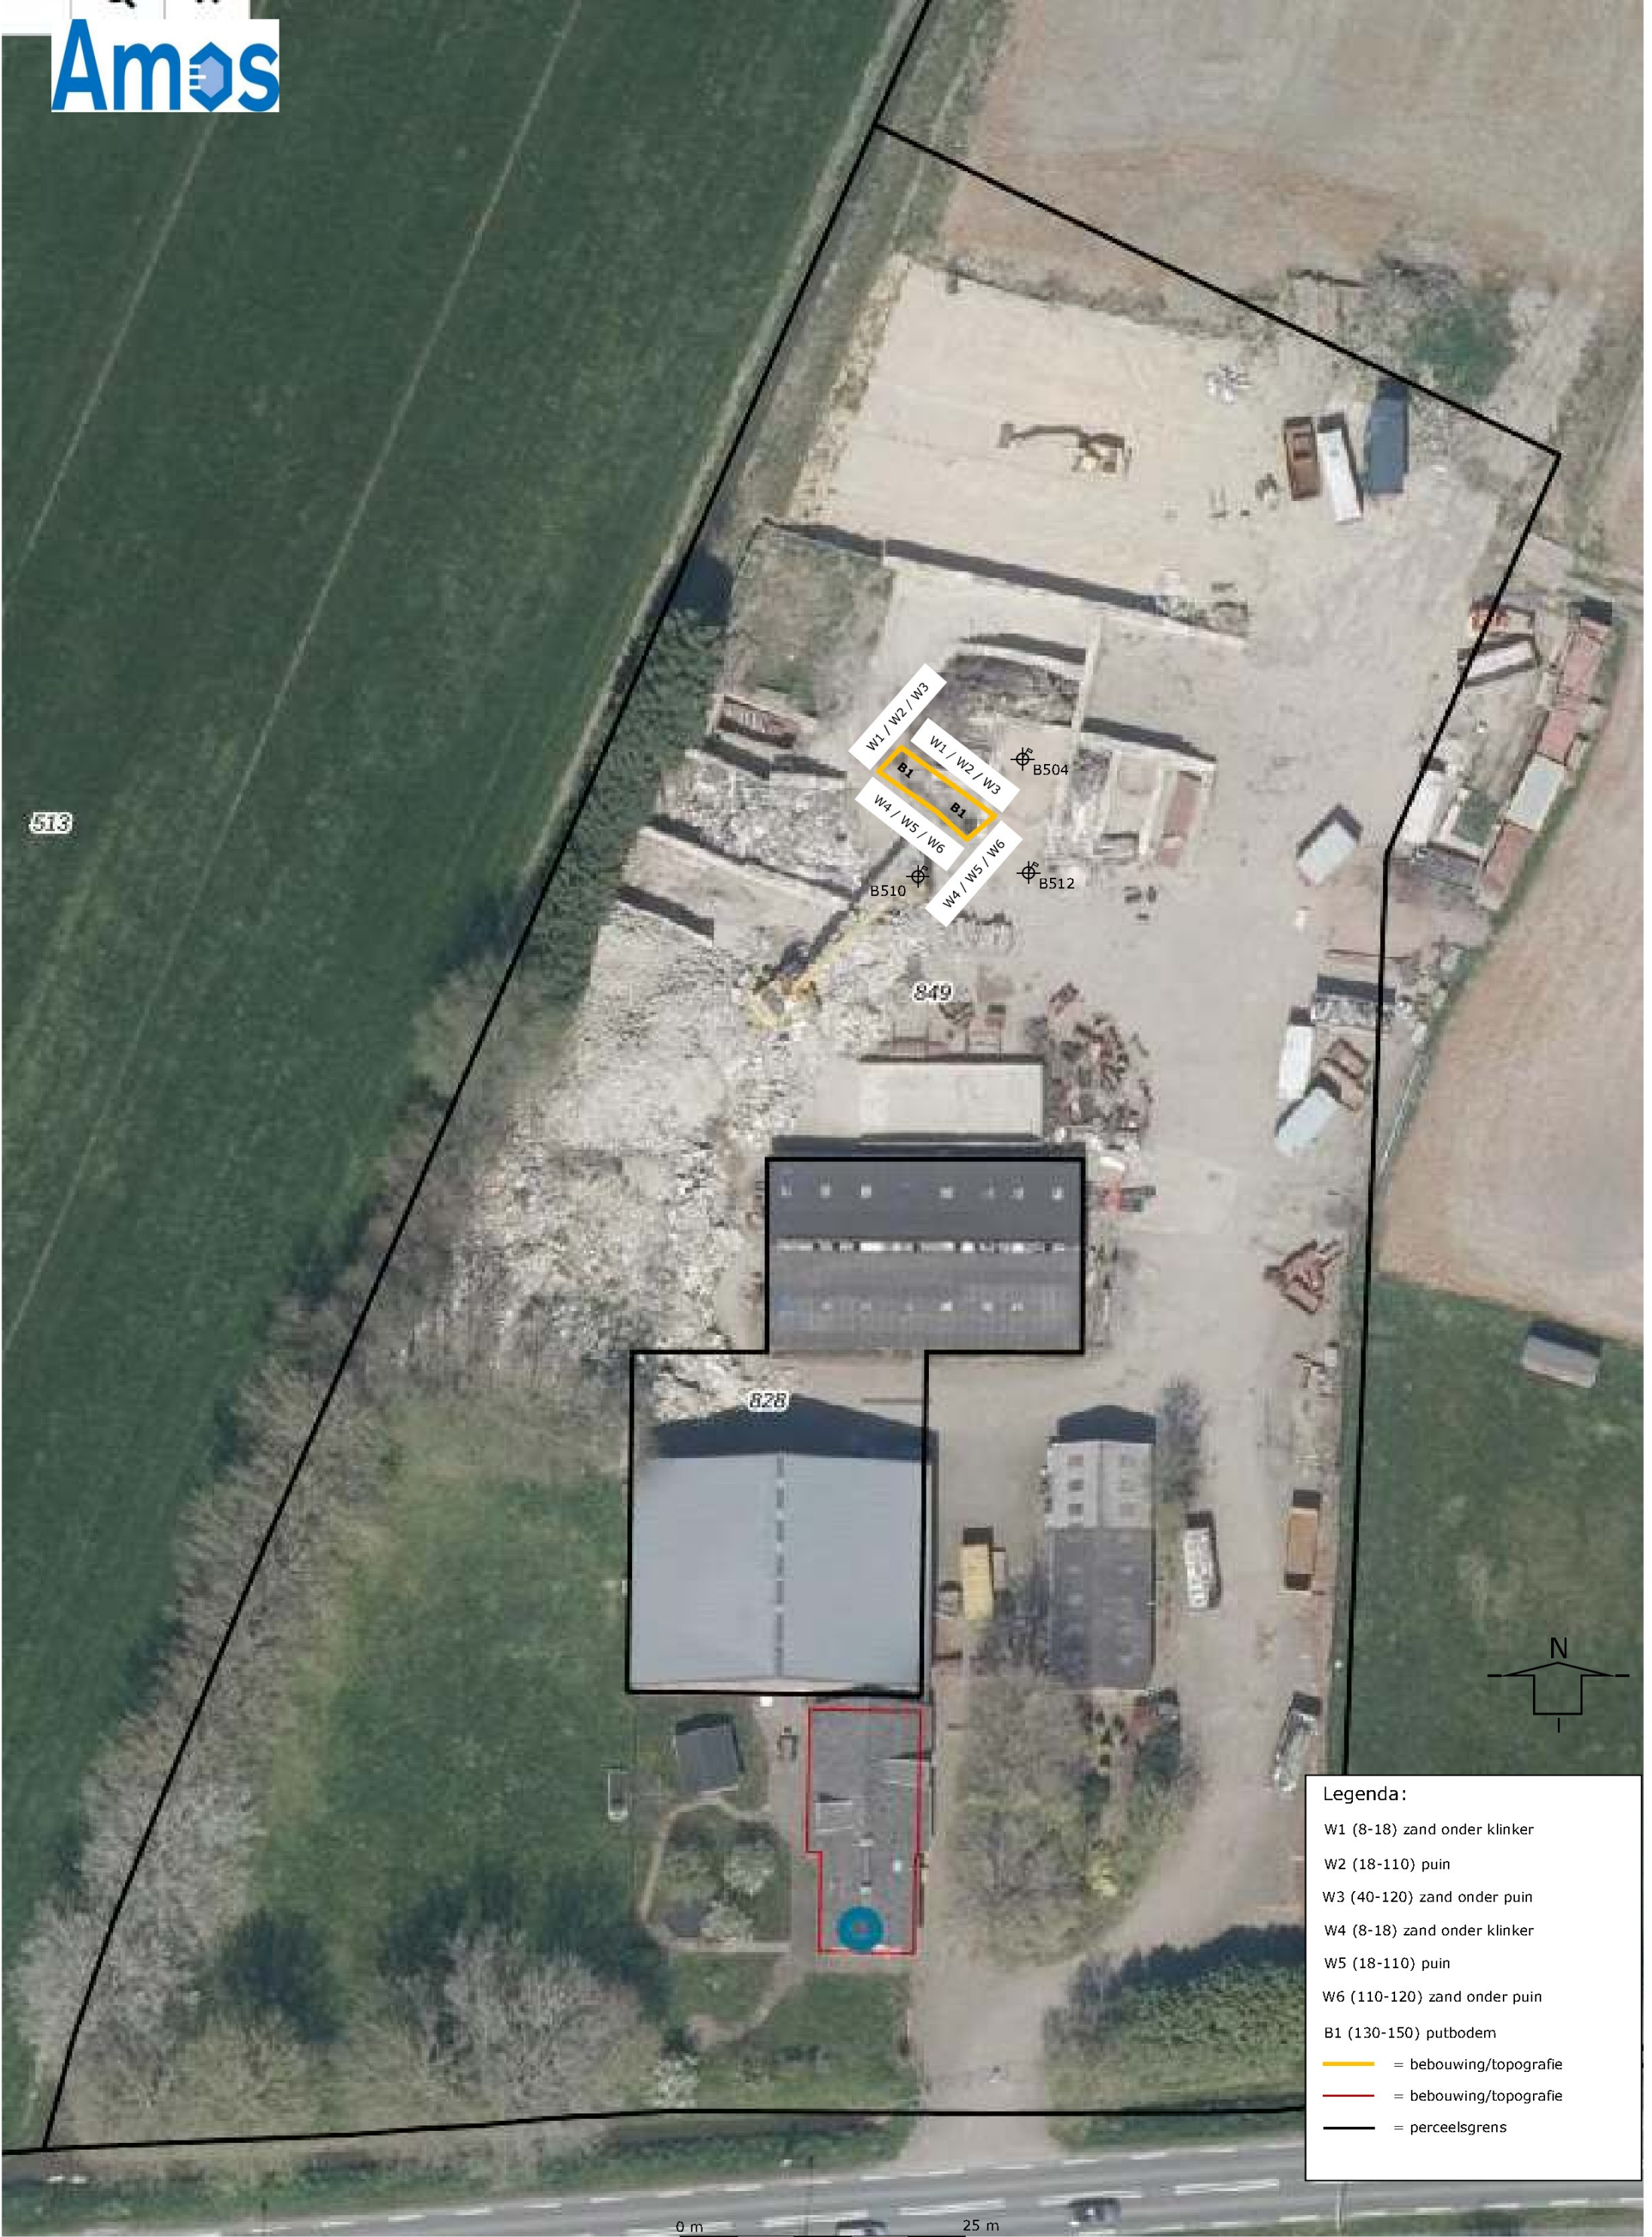
VII.      *Situatietekening sanering minerale olie*

W1 (8-18) zand onder klinker  
W2 (18-110) puin  
W3 (40-120) zand onder puin  
W4 (8-18) zand onder klinker  
W5 (18-110) puin  
W6 (110-120) zand onder puin  
B1 (130-150) putbodem
