| Aanvraagnaam | Nieuwbouw woonhuis Liefhovendijk 2 te Linschoten |
| Projectomschrijving | Het slopen van een bestaande droogschuur en het nieuw bouwen van een woonhuis. |

| project:<br>PROJECT HERBOUW DROOGLOODS EN KOESTAL ALS 1 WOONHUIS TE LINSCHOTEN | | | | |

**Bouwhistorische notitie dakbedekking schuur**

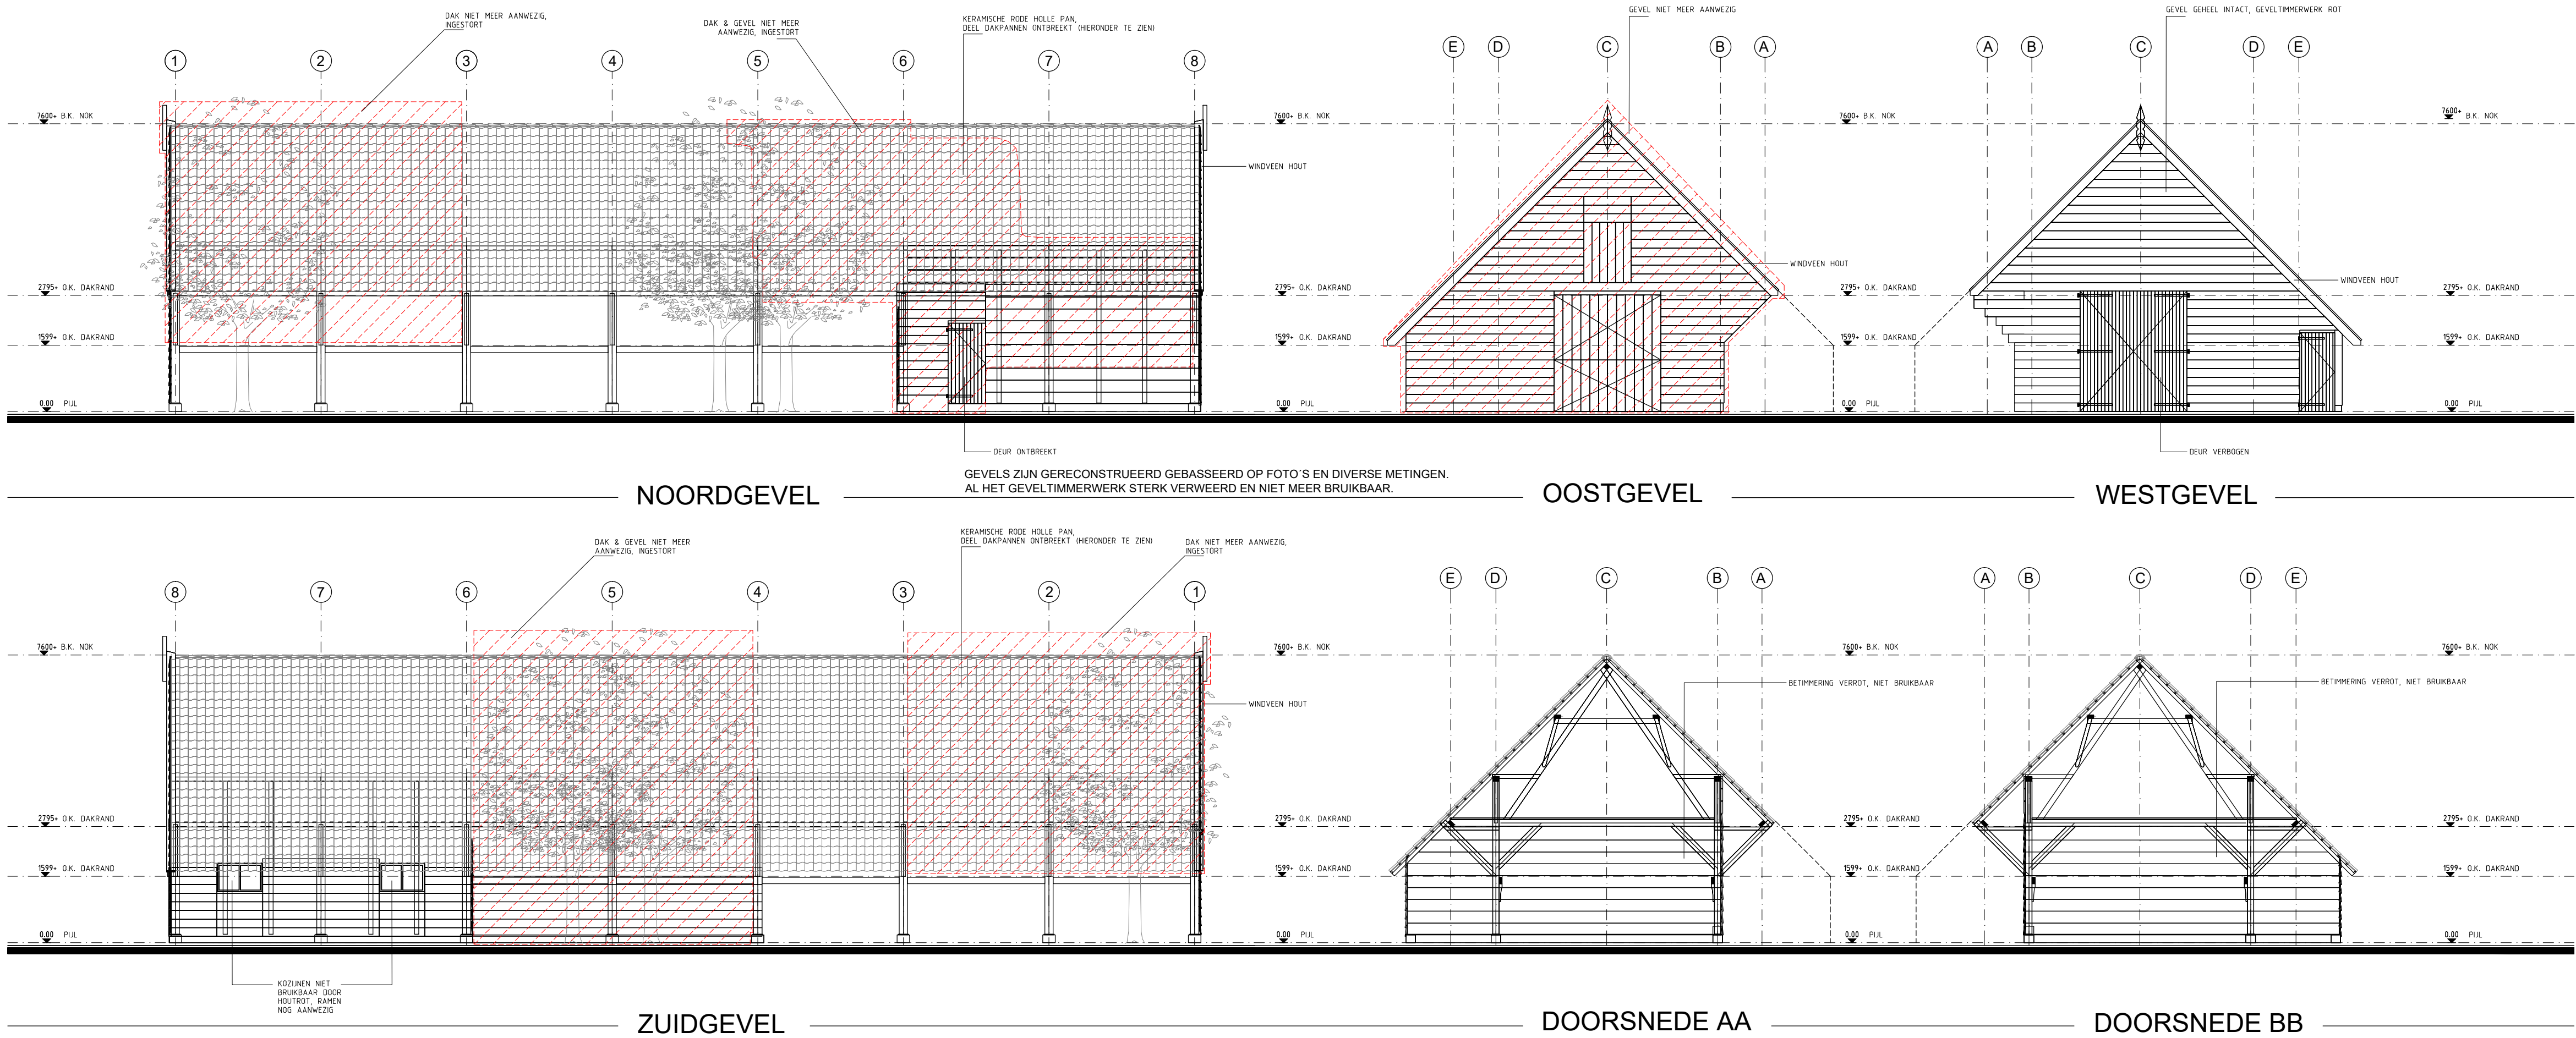
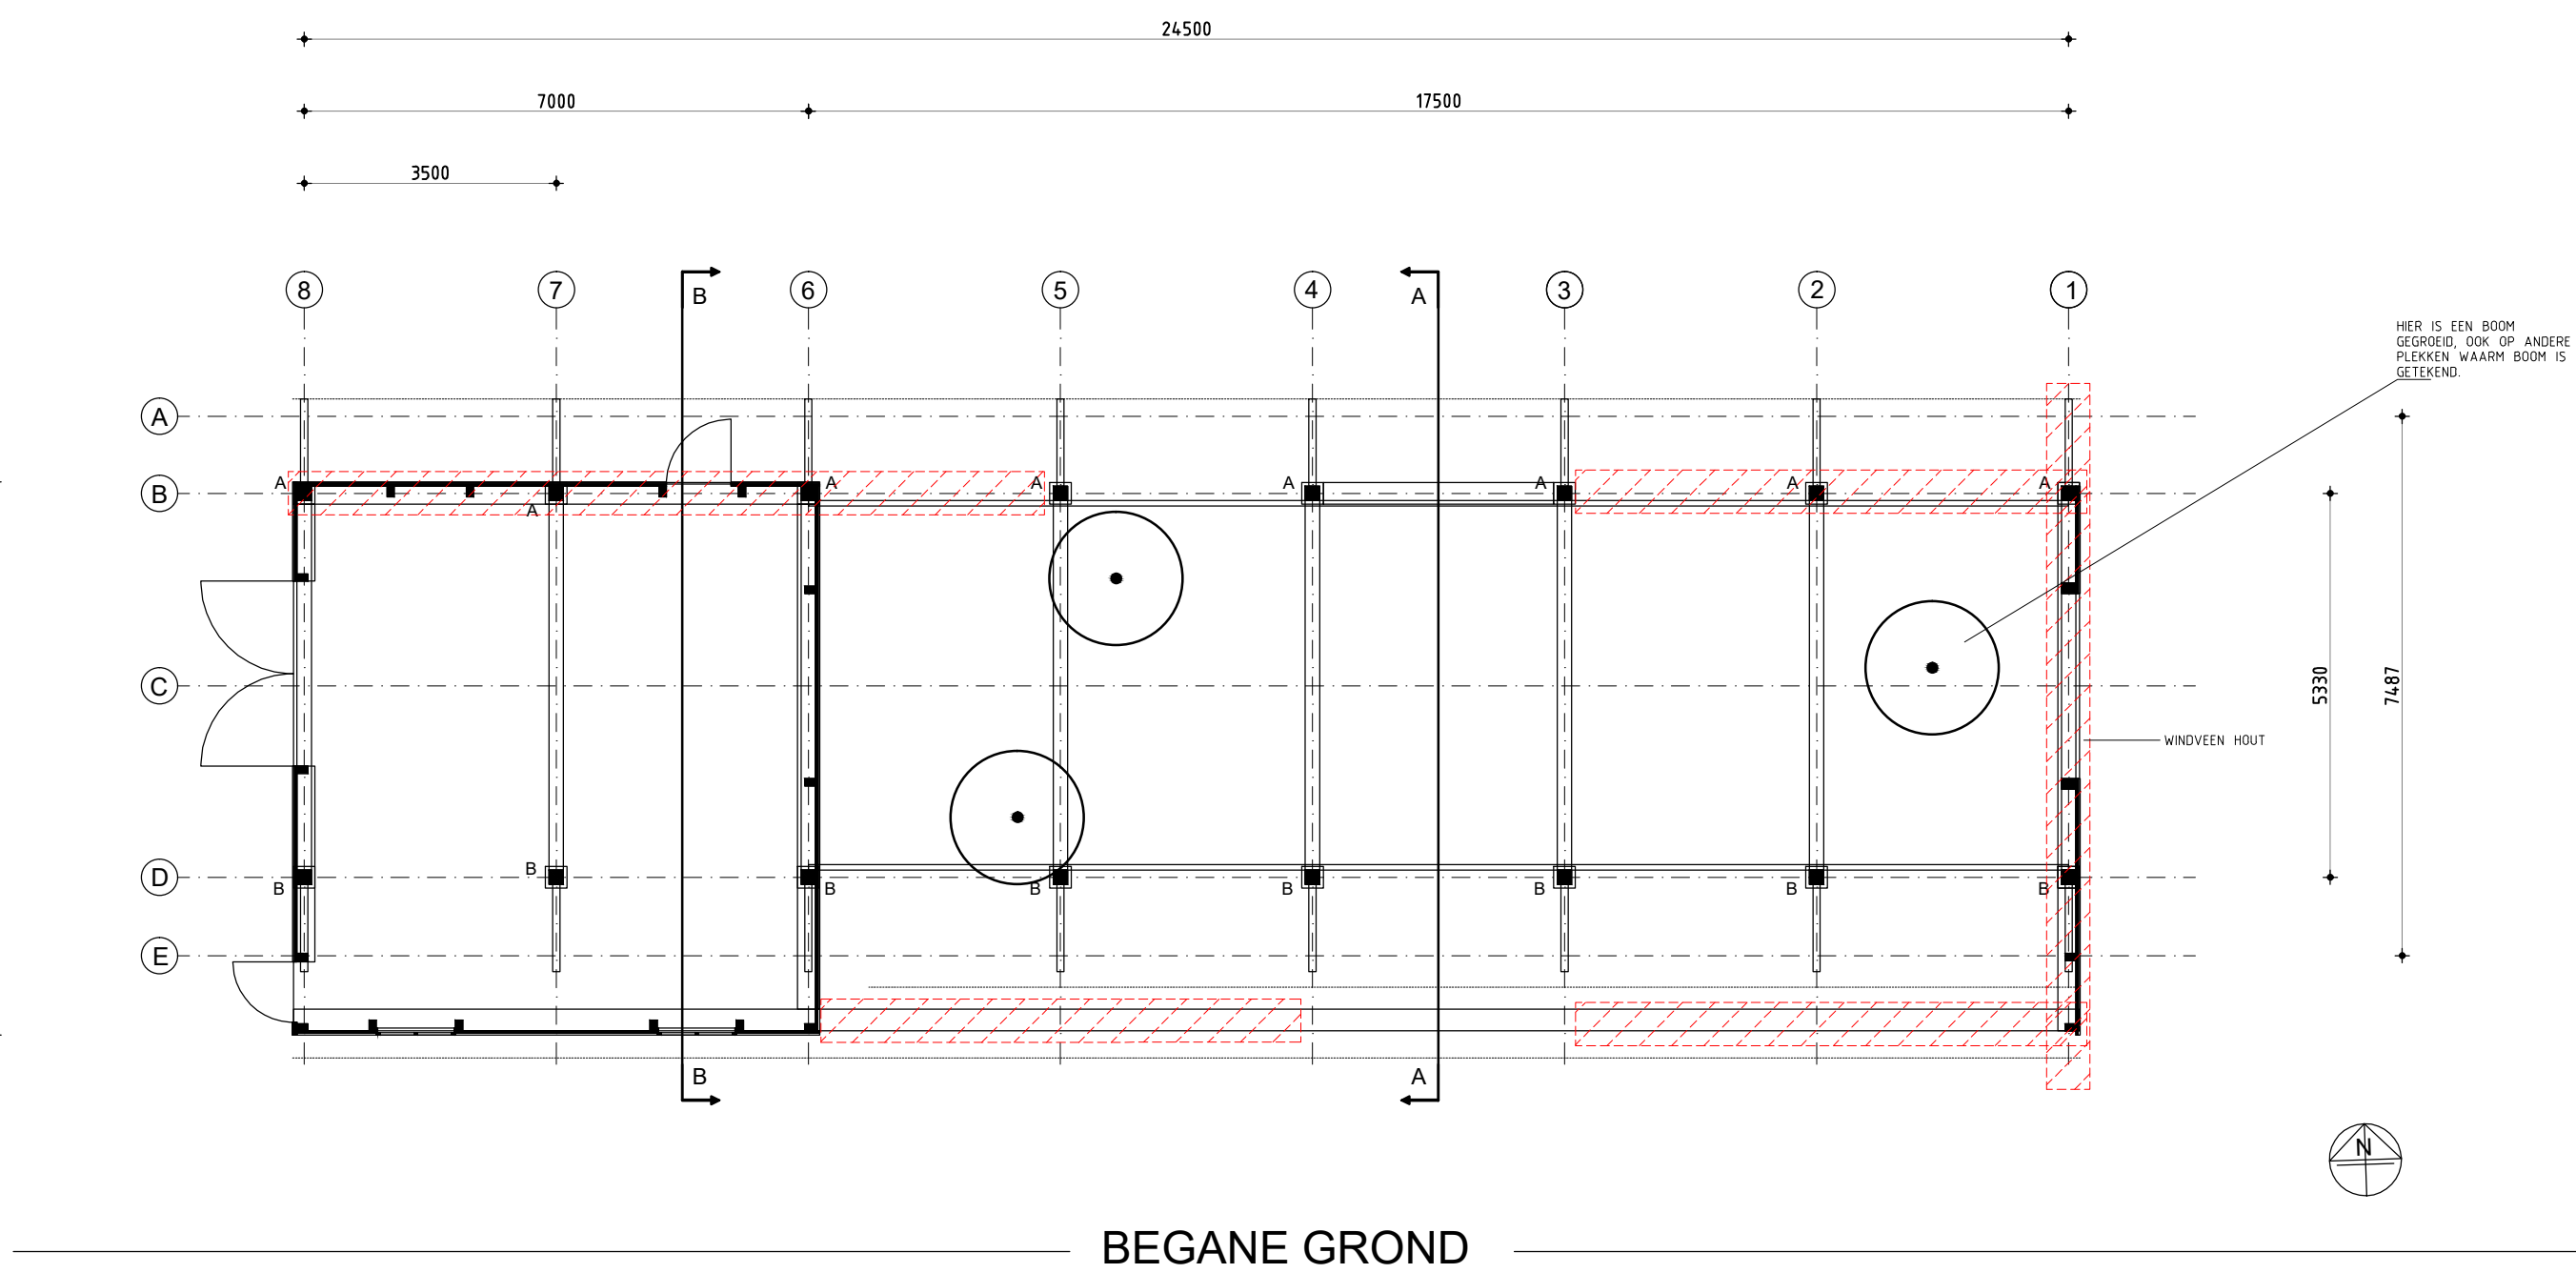
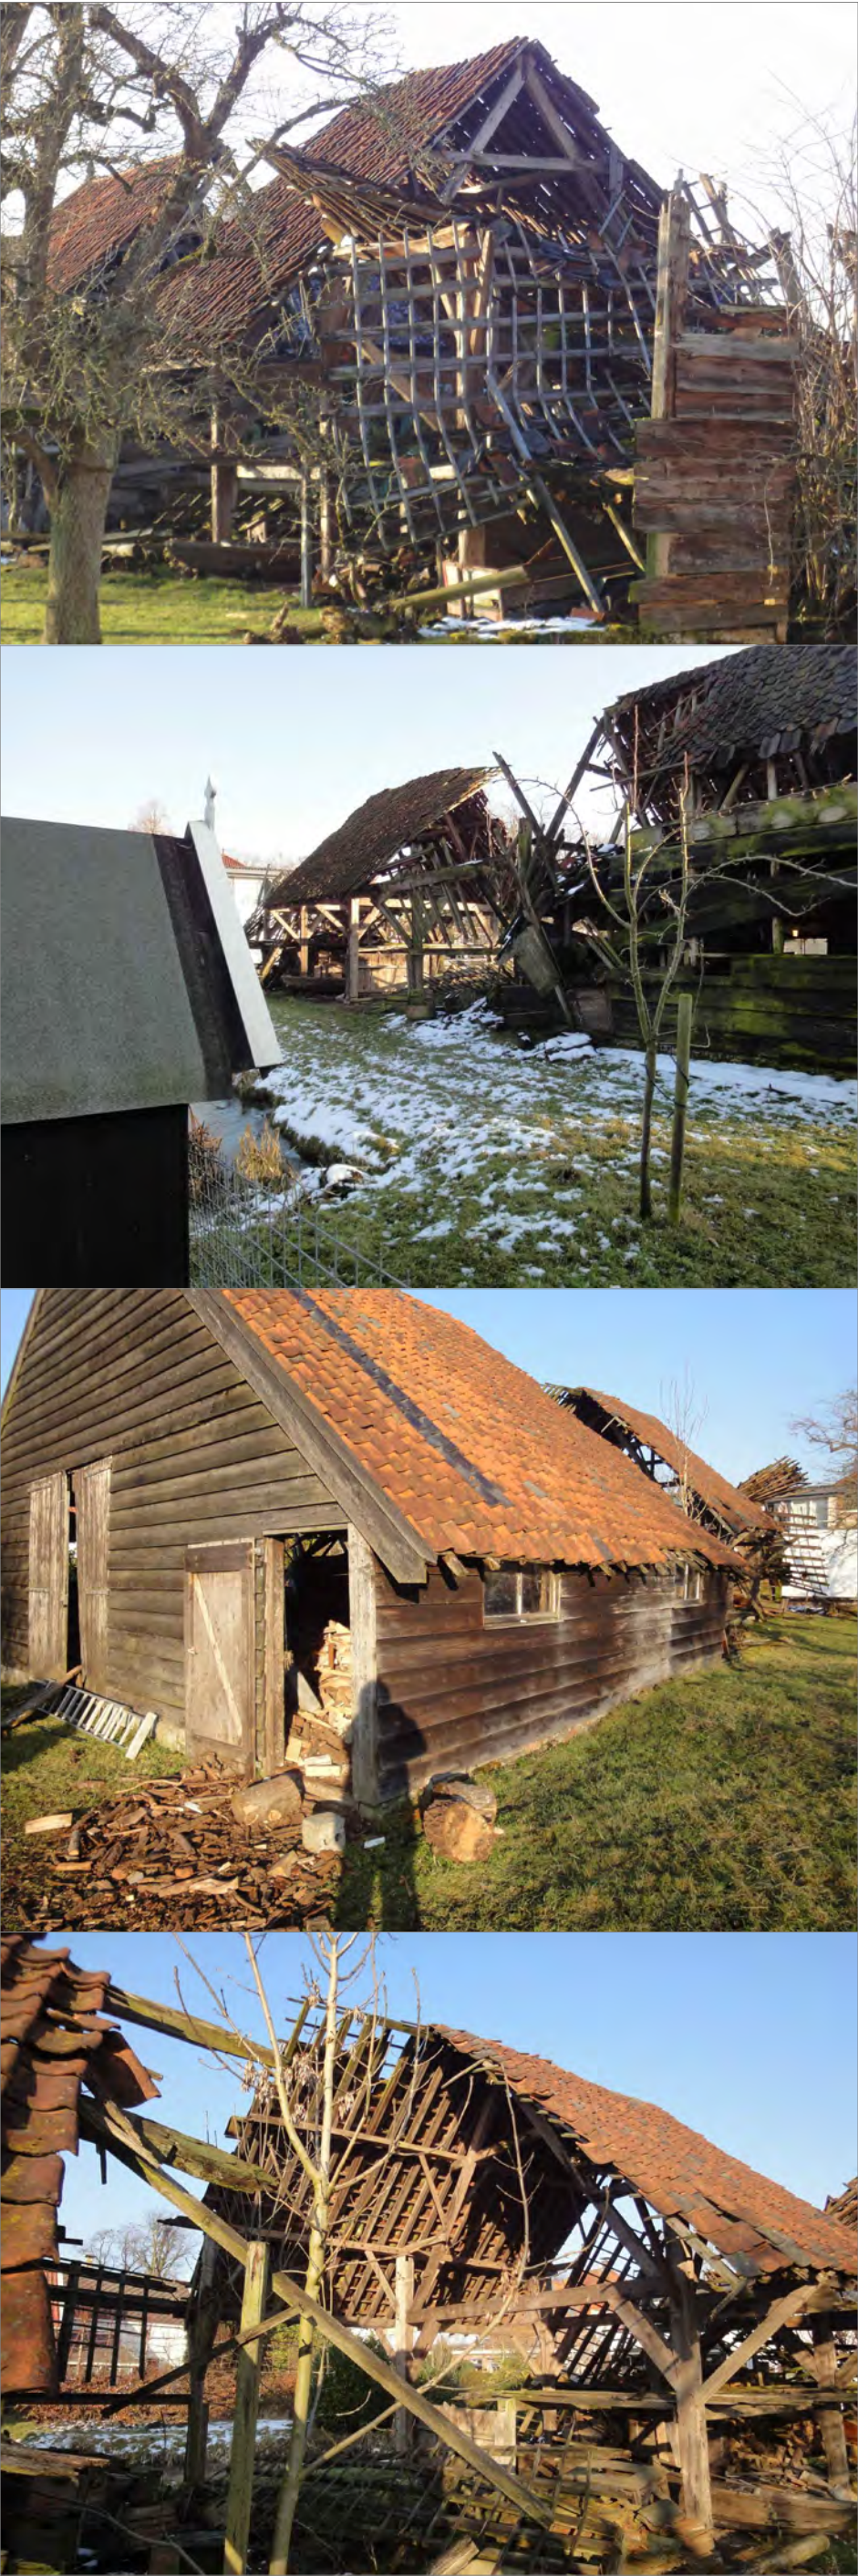
VOOR DE STAAT VAN DE  
SPANTENCONSTRUCTIE ZIE  
TEKENING SPANTEN

DEEL STRAMIENEN KOMEN  
OVEREEN MET STRAMIENEN  
OP SPANTEN TEKENING

reconstructie gebaseerd op  
foto's en diverse metingen

ZETTING  
ONDERDELEN BESCHADIGD,  
VERVALLEN, KAPOT OF  
DOOR HOUTROT  
AANGETAST.

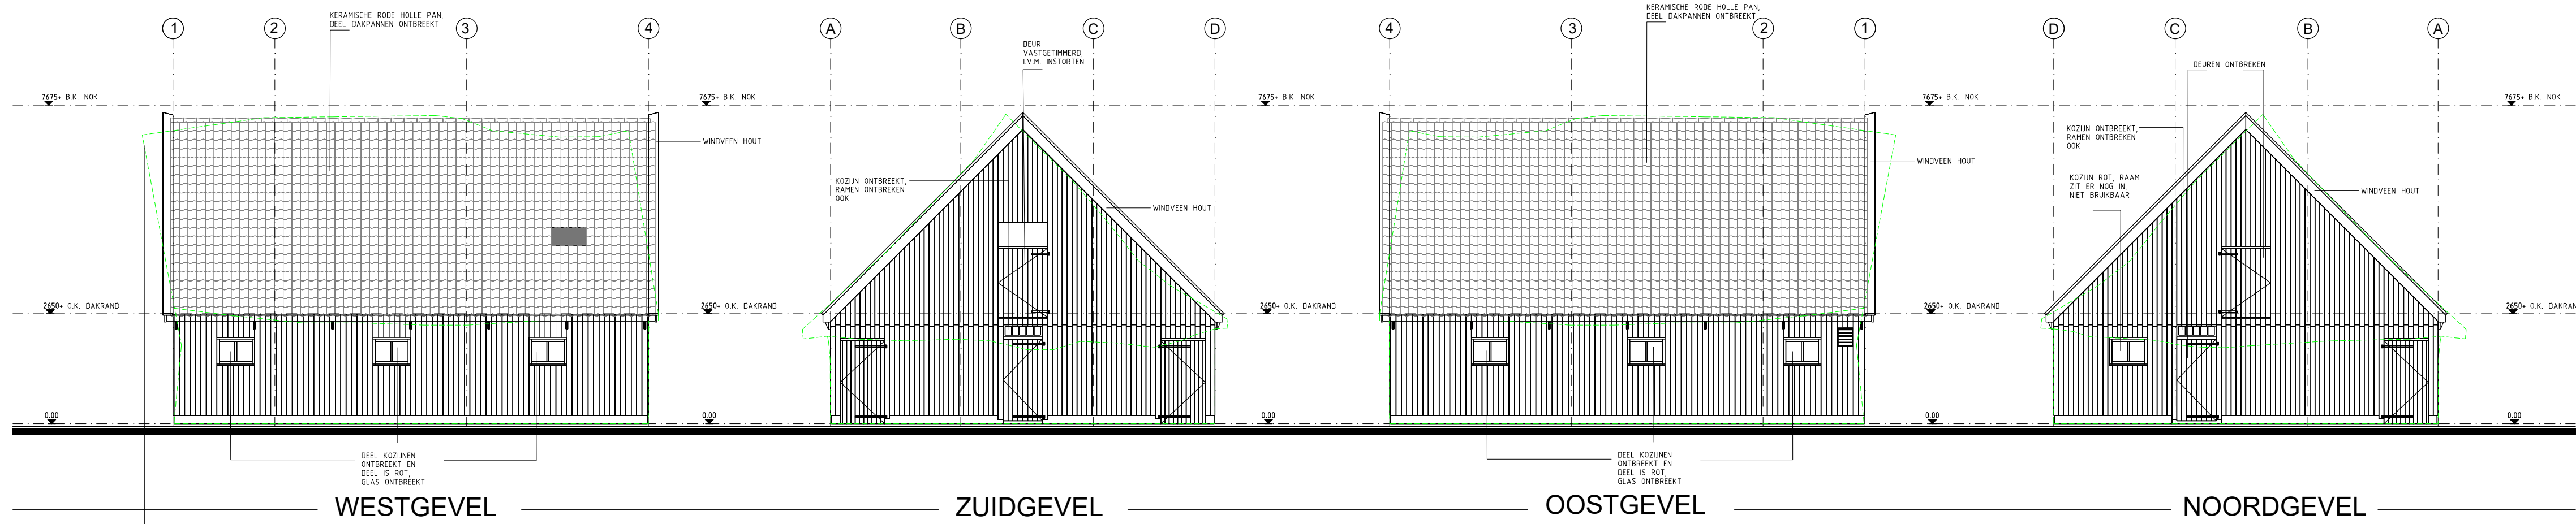
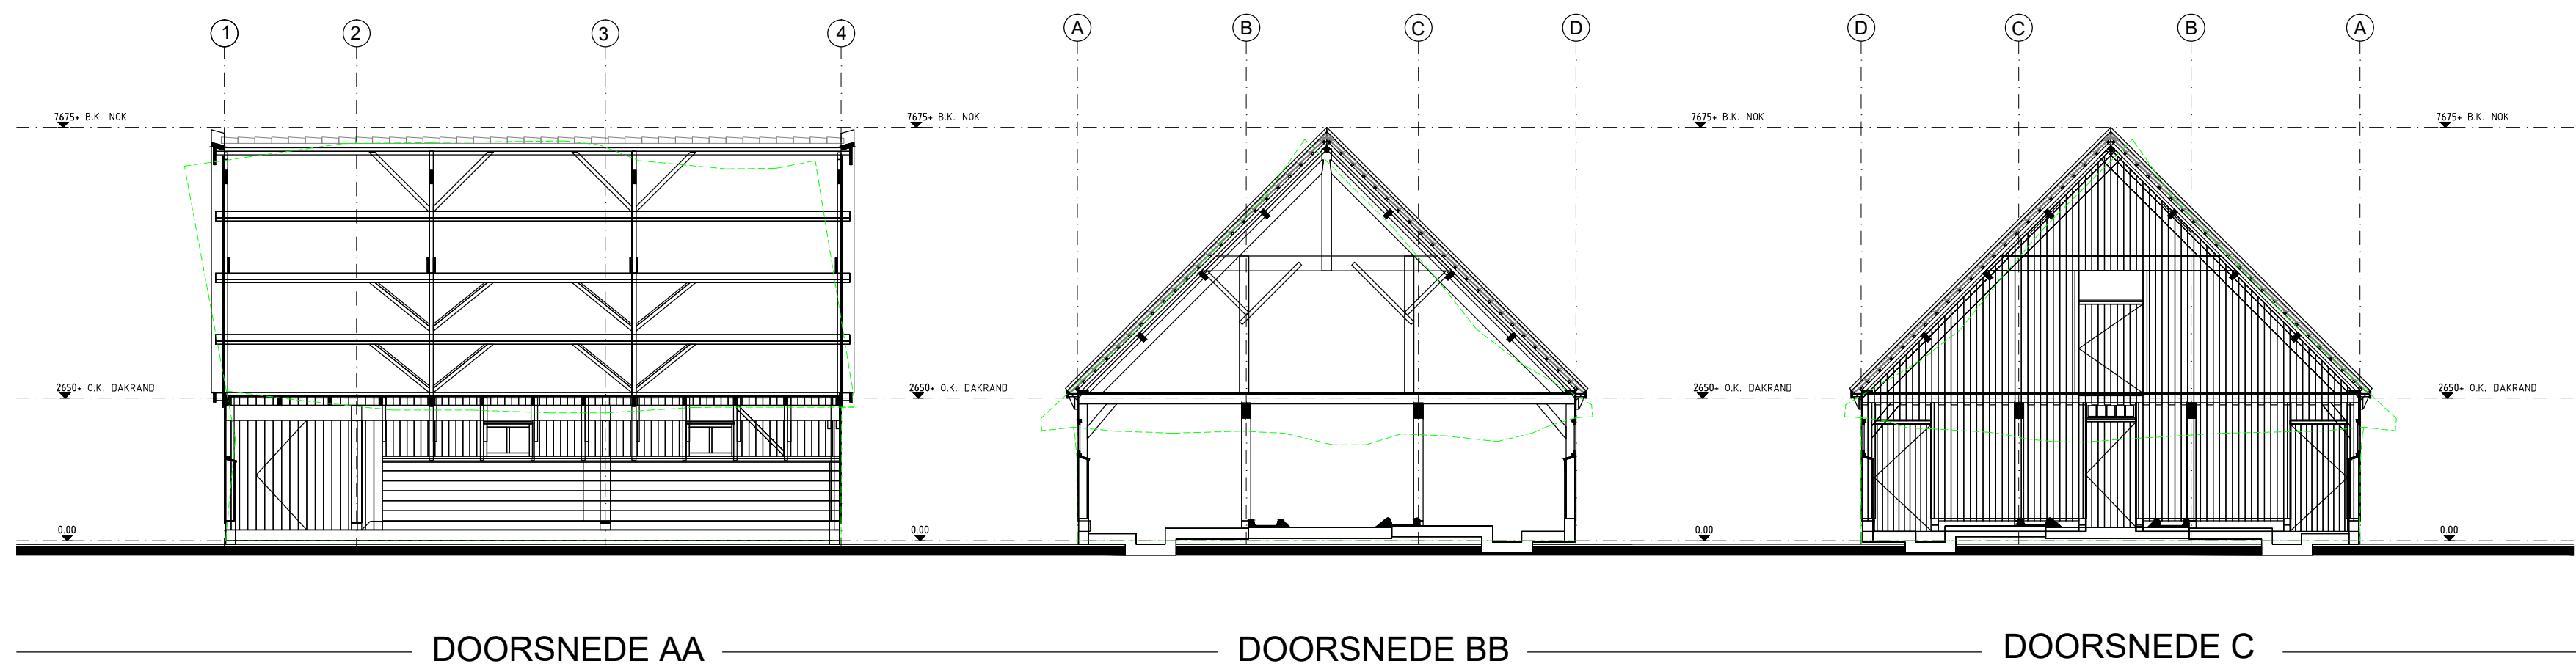
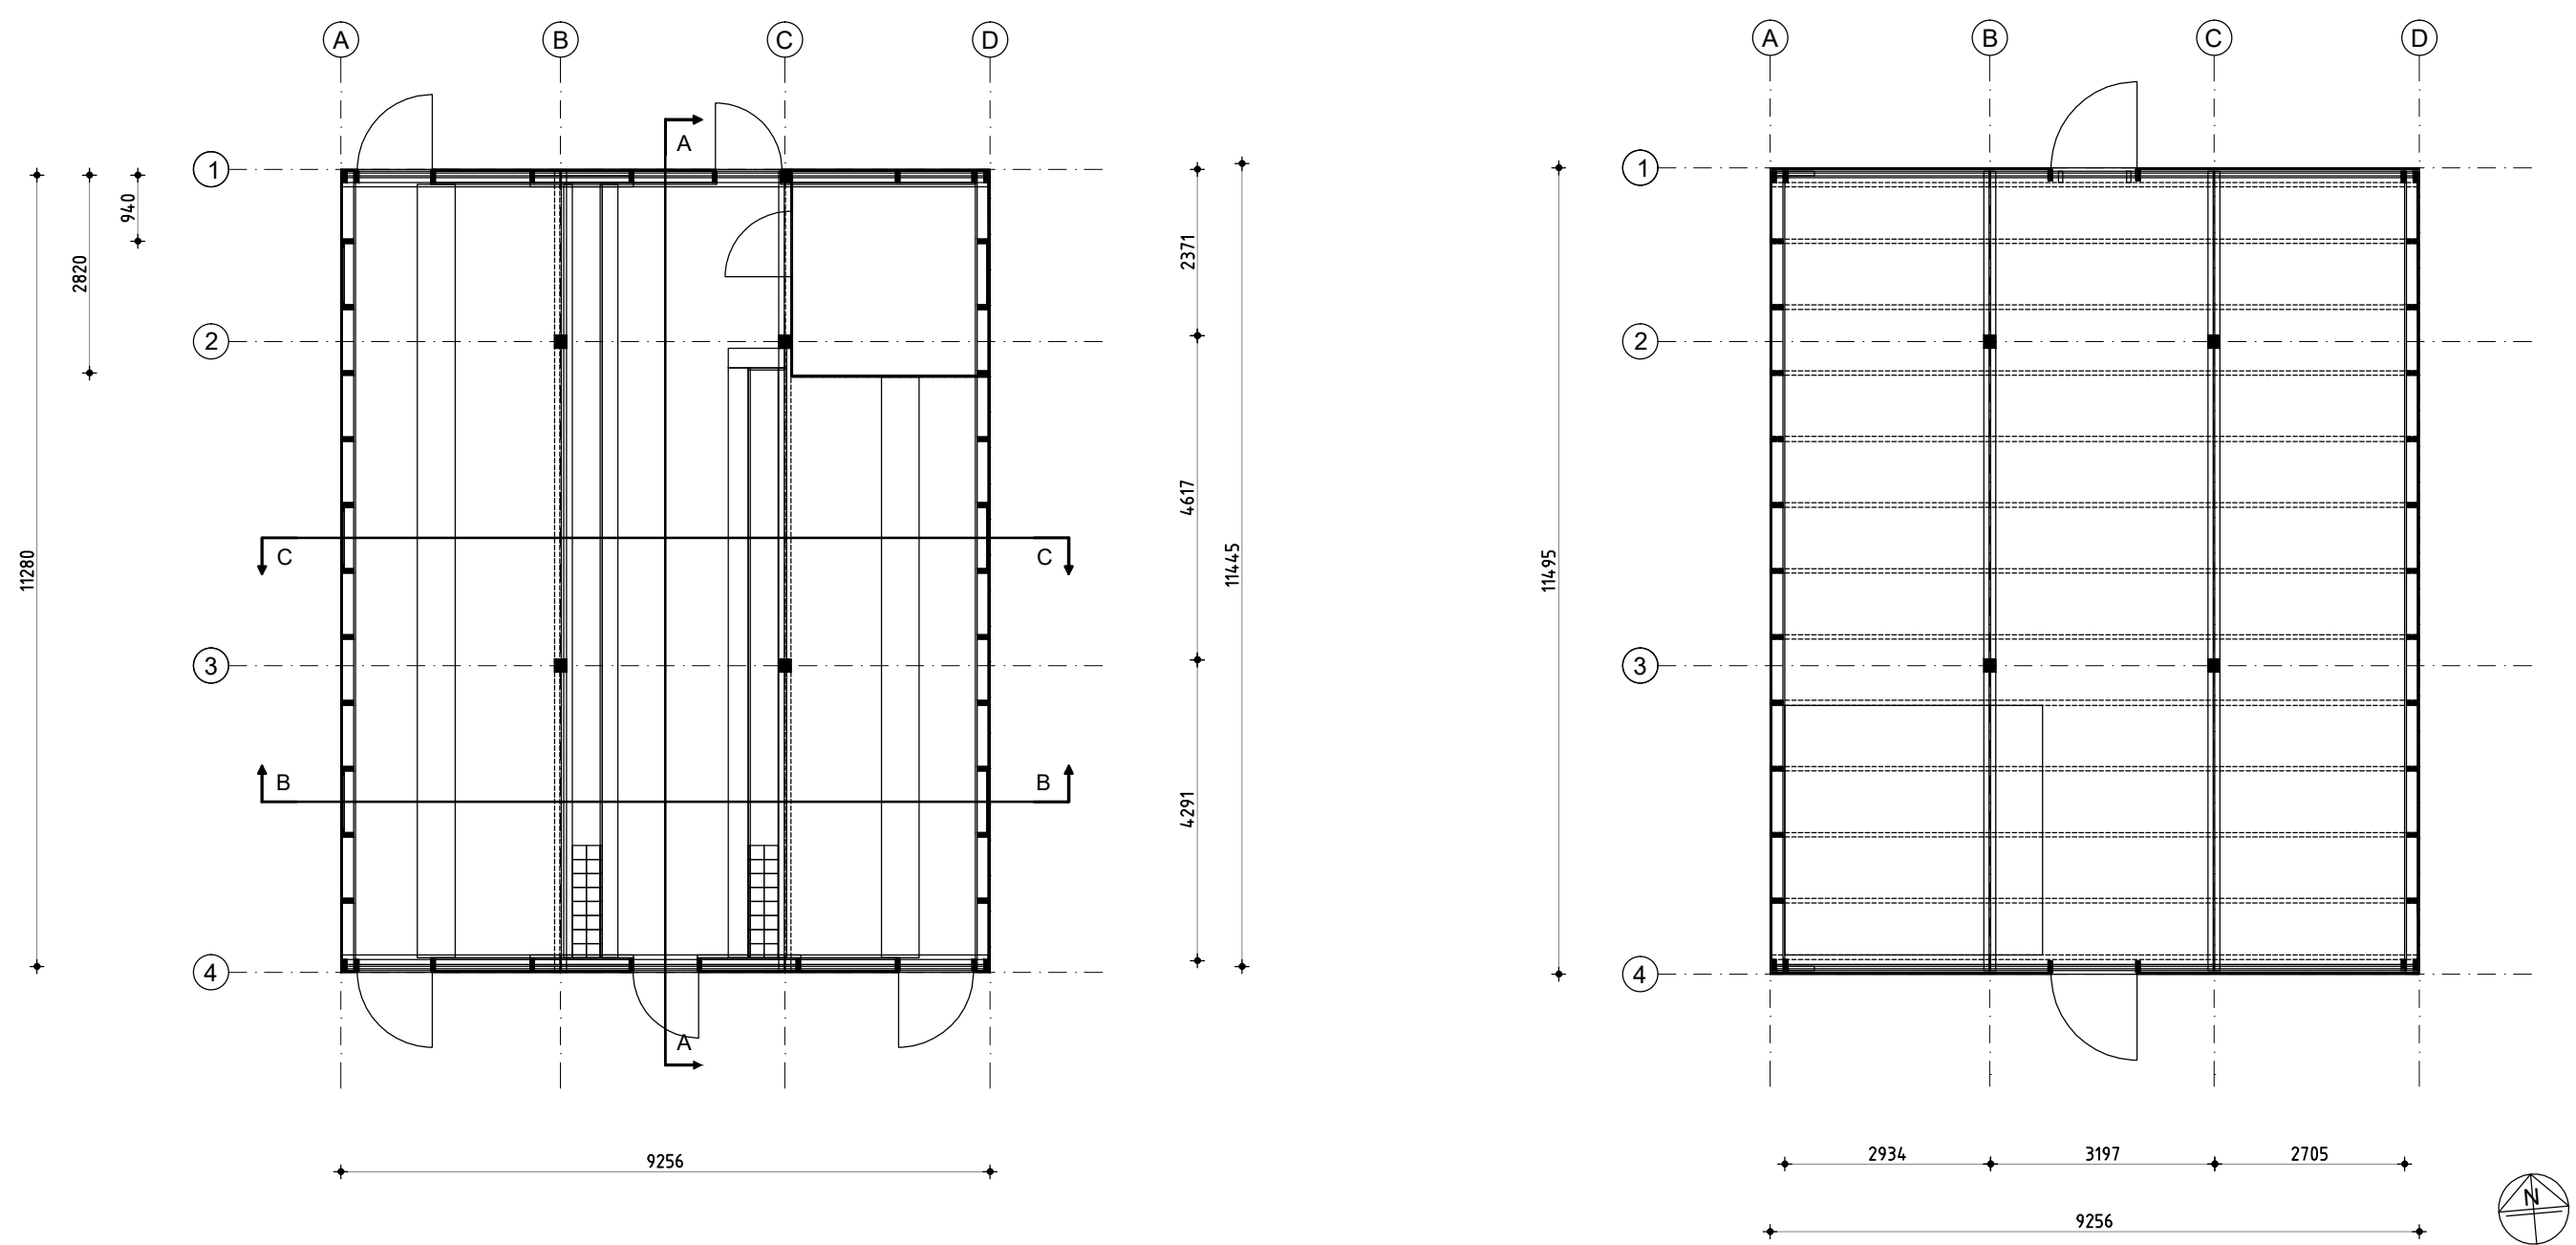
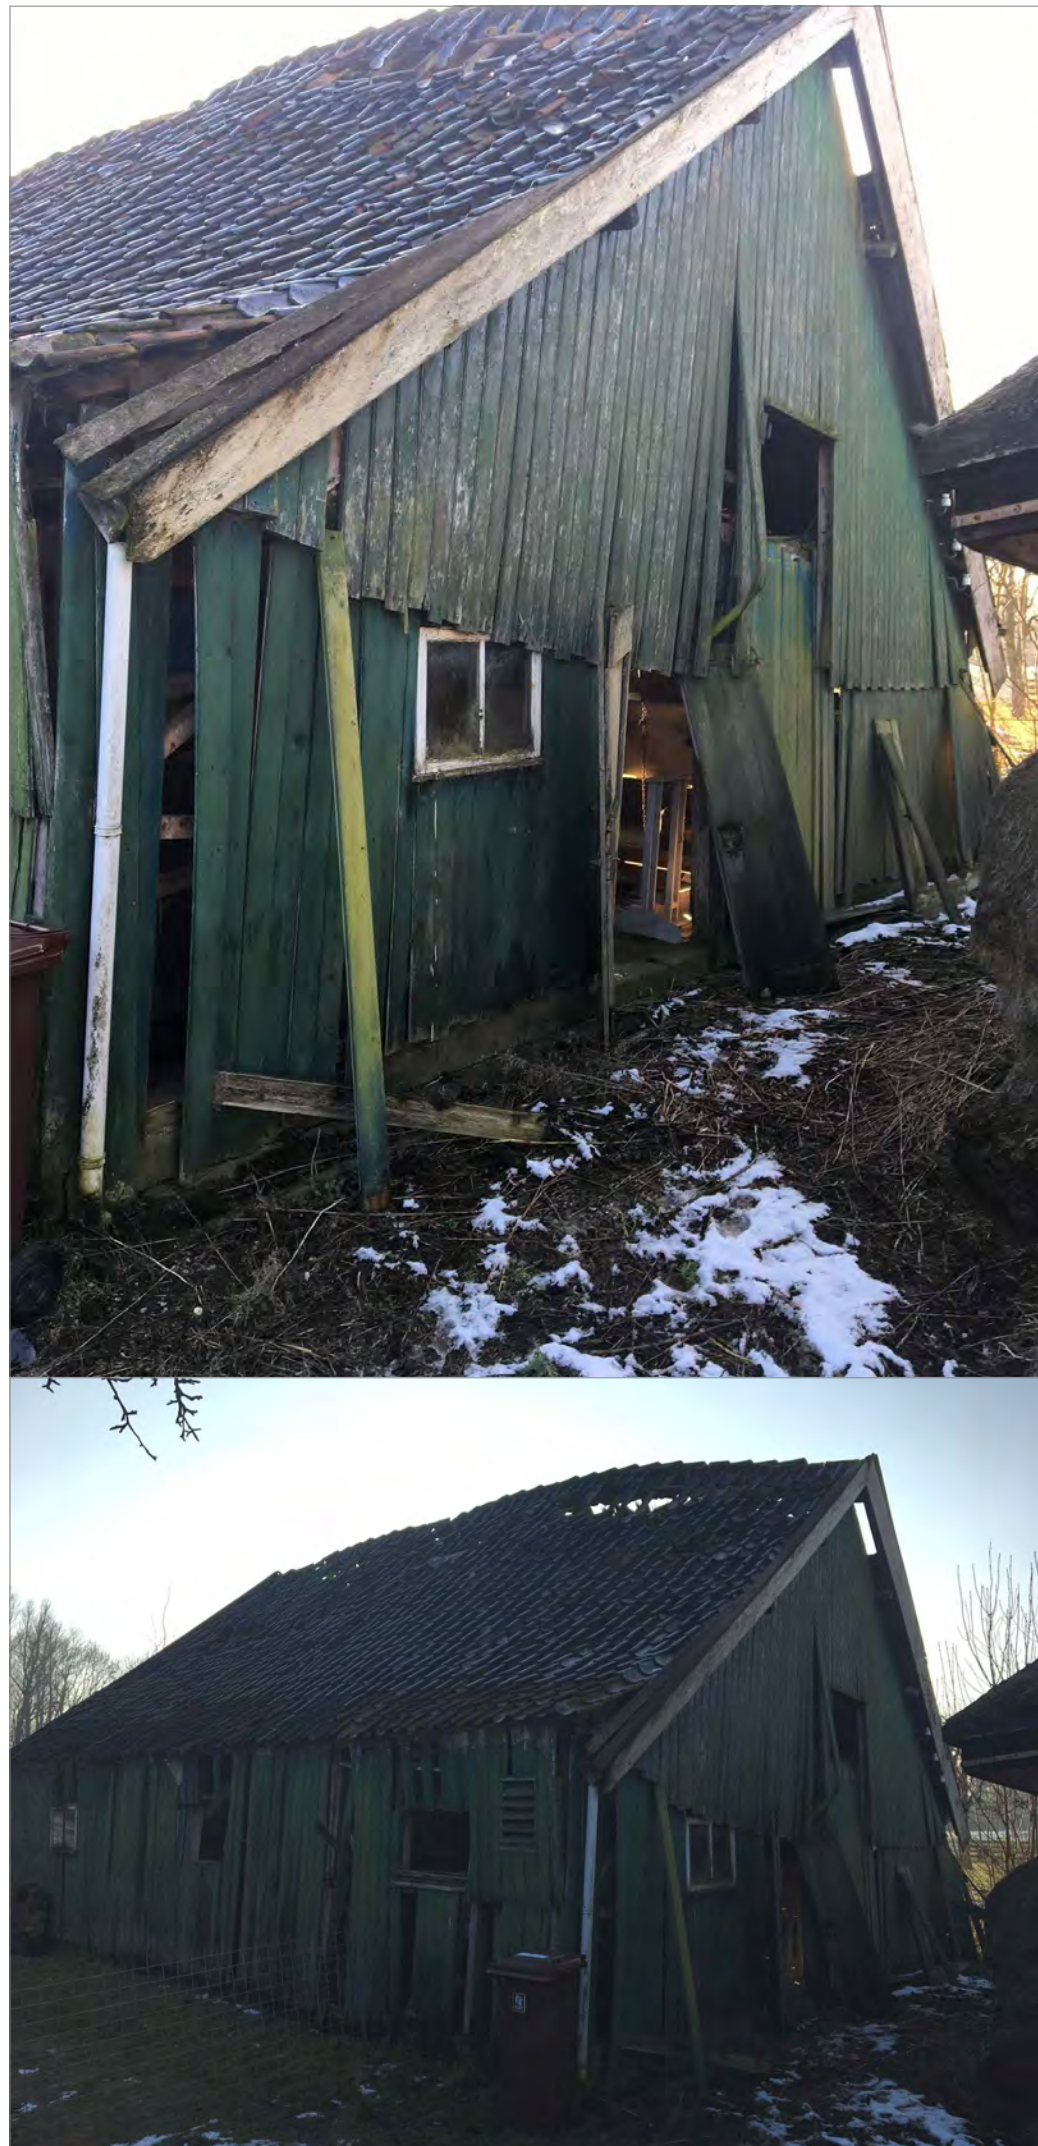
| type:<br>BESTAANDE SITUATIE | | werknr:<br>8323 | bladnr:<br>BT-02 | |

GEVELS ZIJN GERECONSTRUEERD GEBASEERD OP FOTO'S EN DIVERSE METINGEN. MET GROENE STIPPELLIJN AANGEGEVEN HOE PAND NU STAAT DOOR ZETTING. AL HET GEVELTIMMERWERK STERK VERWEERD EN NIET MEER BRUIKBAAR.

ZETTING  
ONDERDELEN BESCHADIGD, VERVALLLEN, KAPOT OF DOOR HOUTROT AANGETAST.

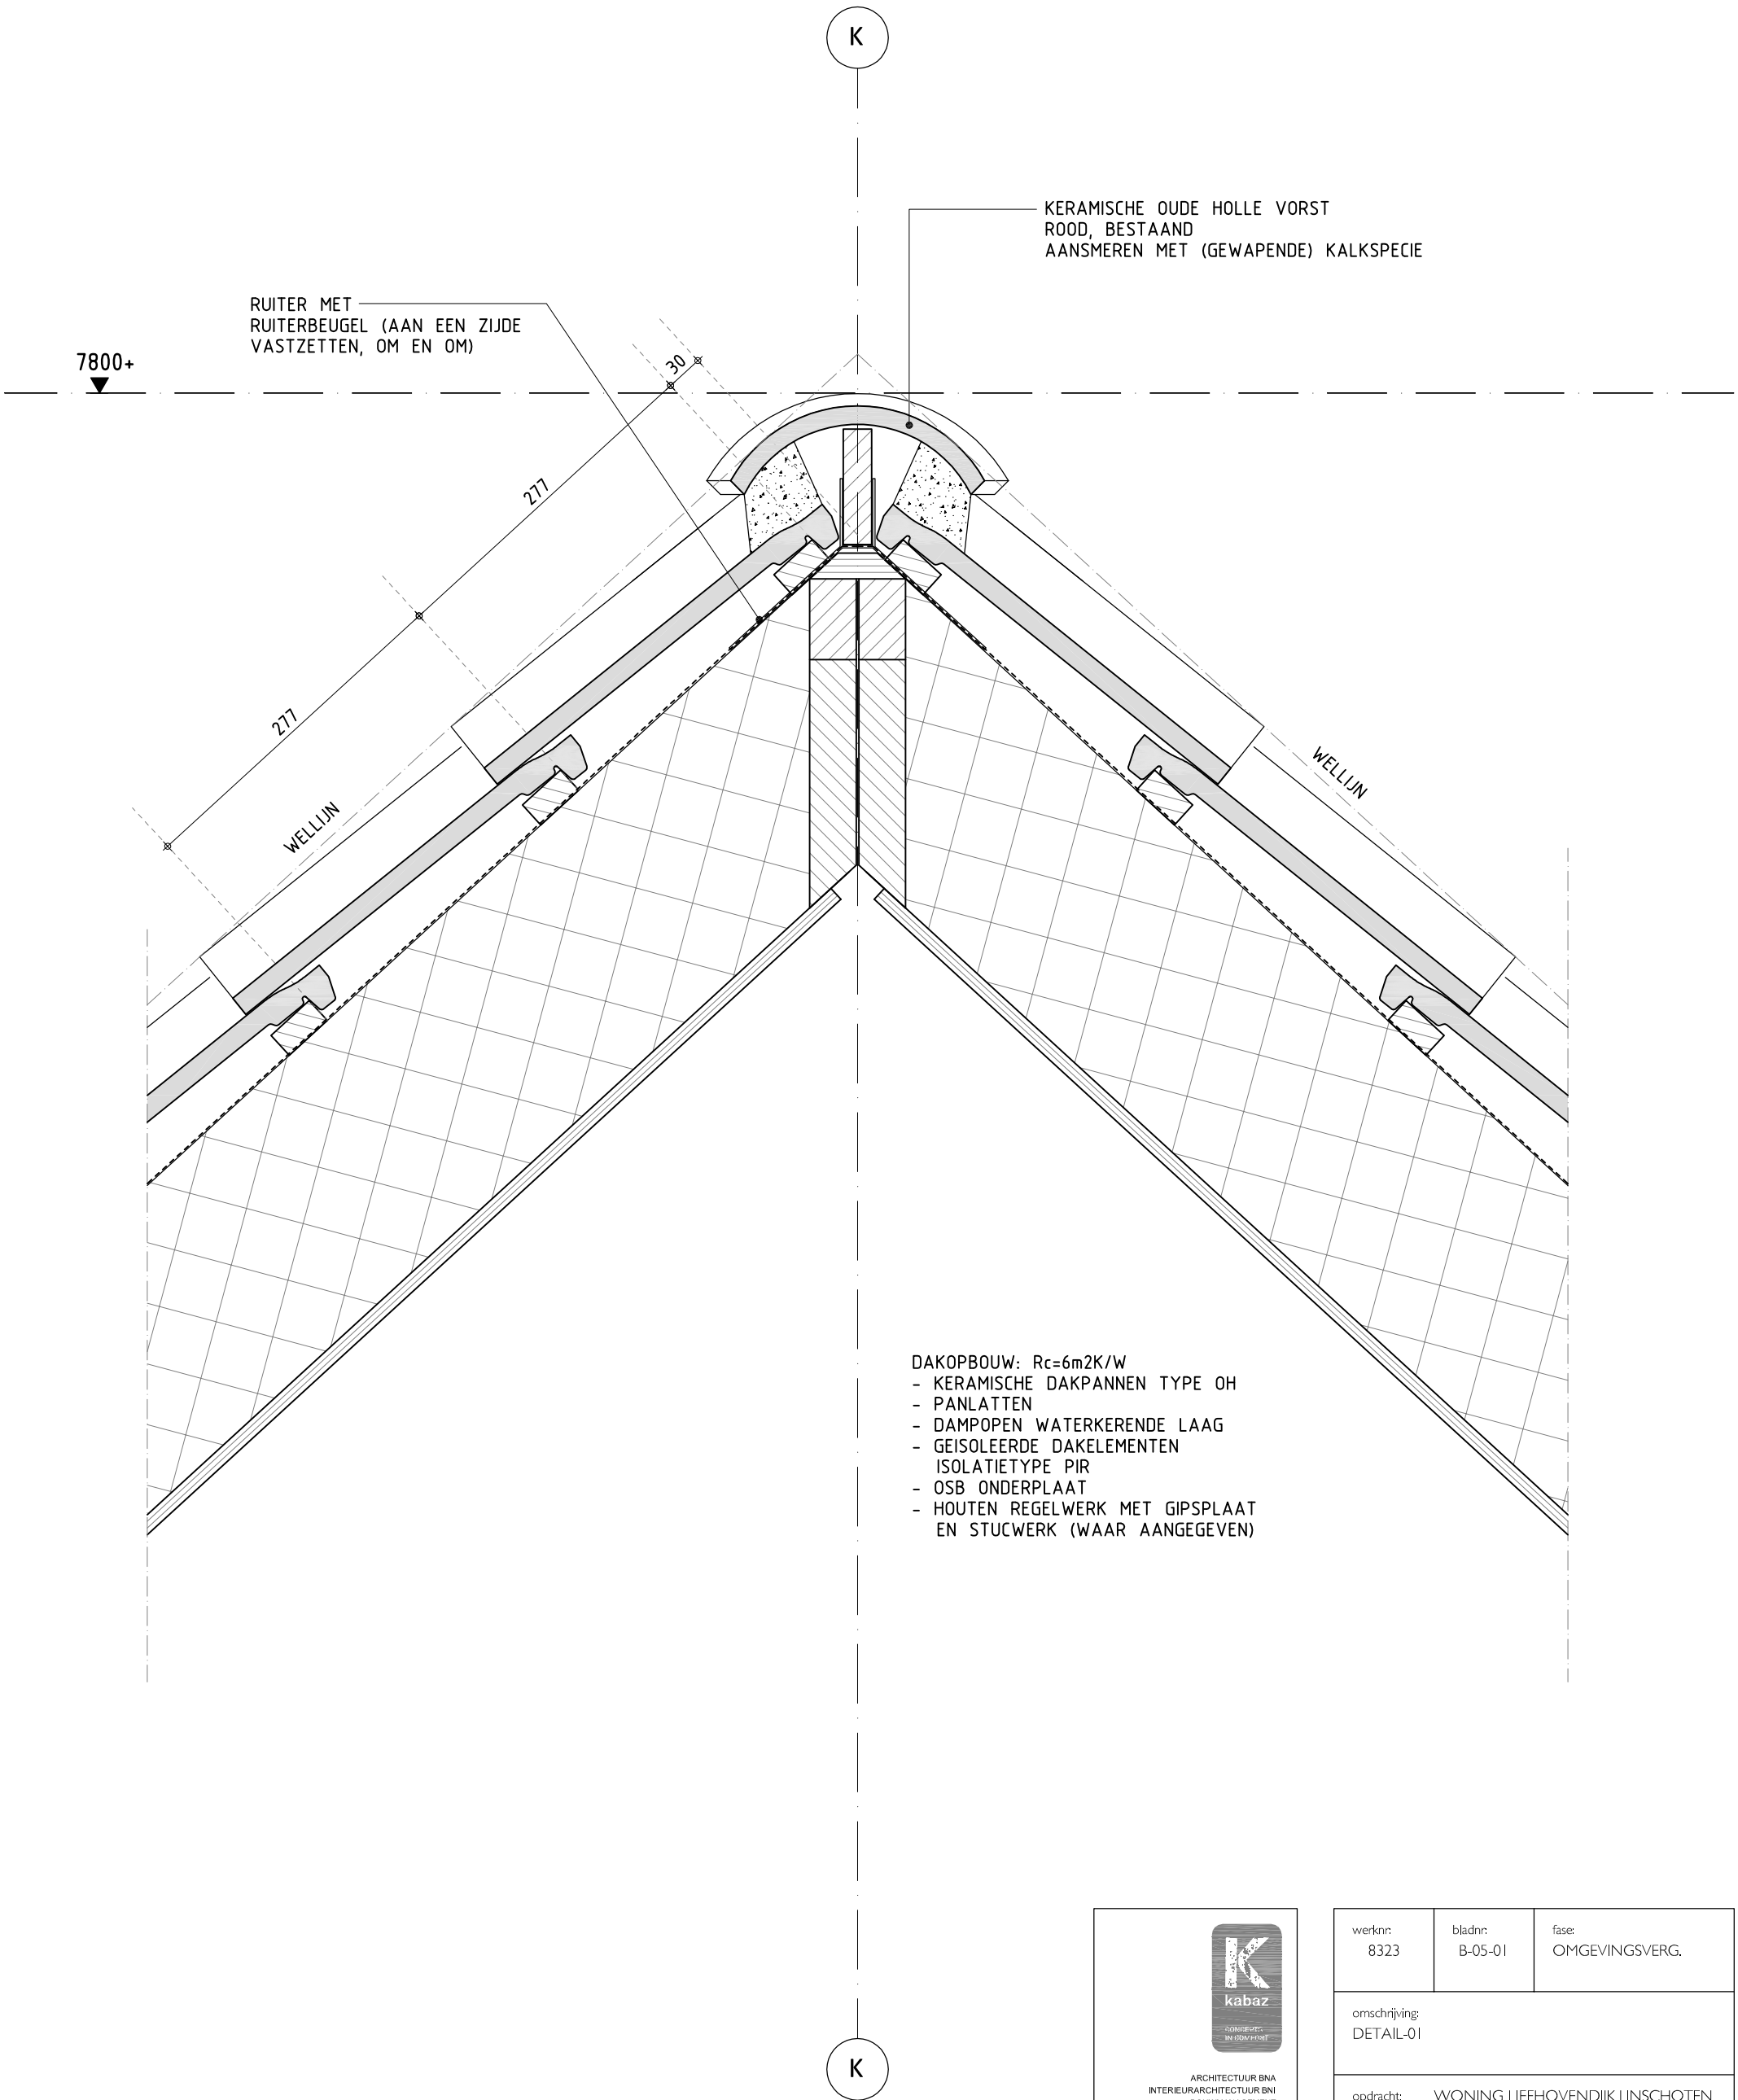
- DAKOPBOUW: Rc=6m2K/W
- KERAMISCHE DAKPANNEN TYPE OH
  - PANLATTEN
  - DAMPOPEN WATERKERENDE LAAG
  - GEÏSOLEERDE DAKELEMENTEN
  - ISOLATIETYPE PIR
  - OSB ONDERPLAAT
  - HOUTEN REGELWERK MET GIPSPLAAT EN STUCWERK (WAAR AANGEGEVEN)
