| Aanvraagnaam | Nieuwbouw woonhuis Liefhovendijk 2 te Linschoten |
| Projectomschrijving | Het slopen van een bestaande droogschuur en het nieuw bouwen van een woonhuis. |

| project:<br>PROJECT HERBOUW DROOGLOODS EN KOESTAL ALS 1 WOONHUIS TE LINSCHOTEN | | | | |

**Bouwhistorische notitie dakbedekking schuur**

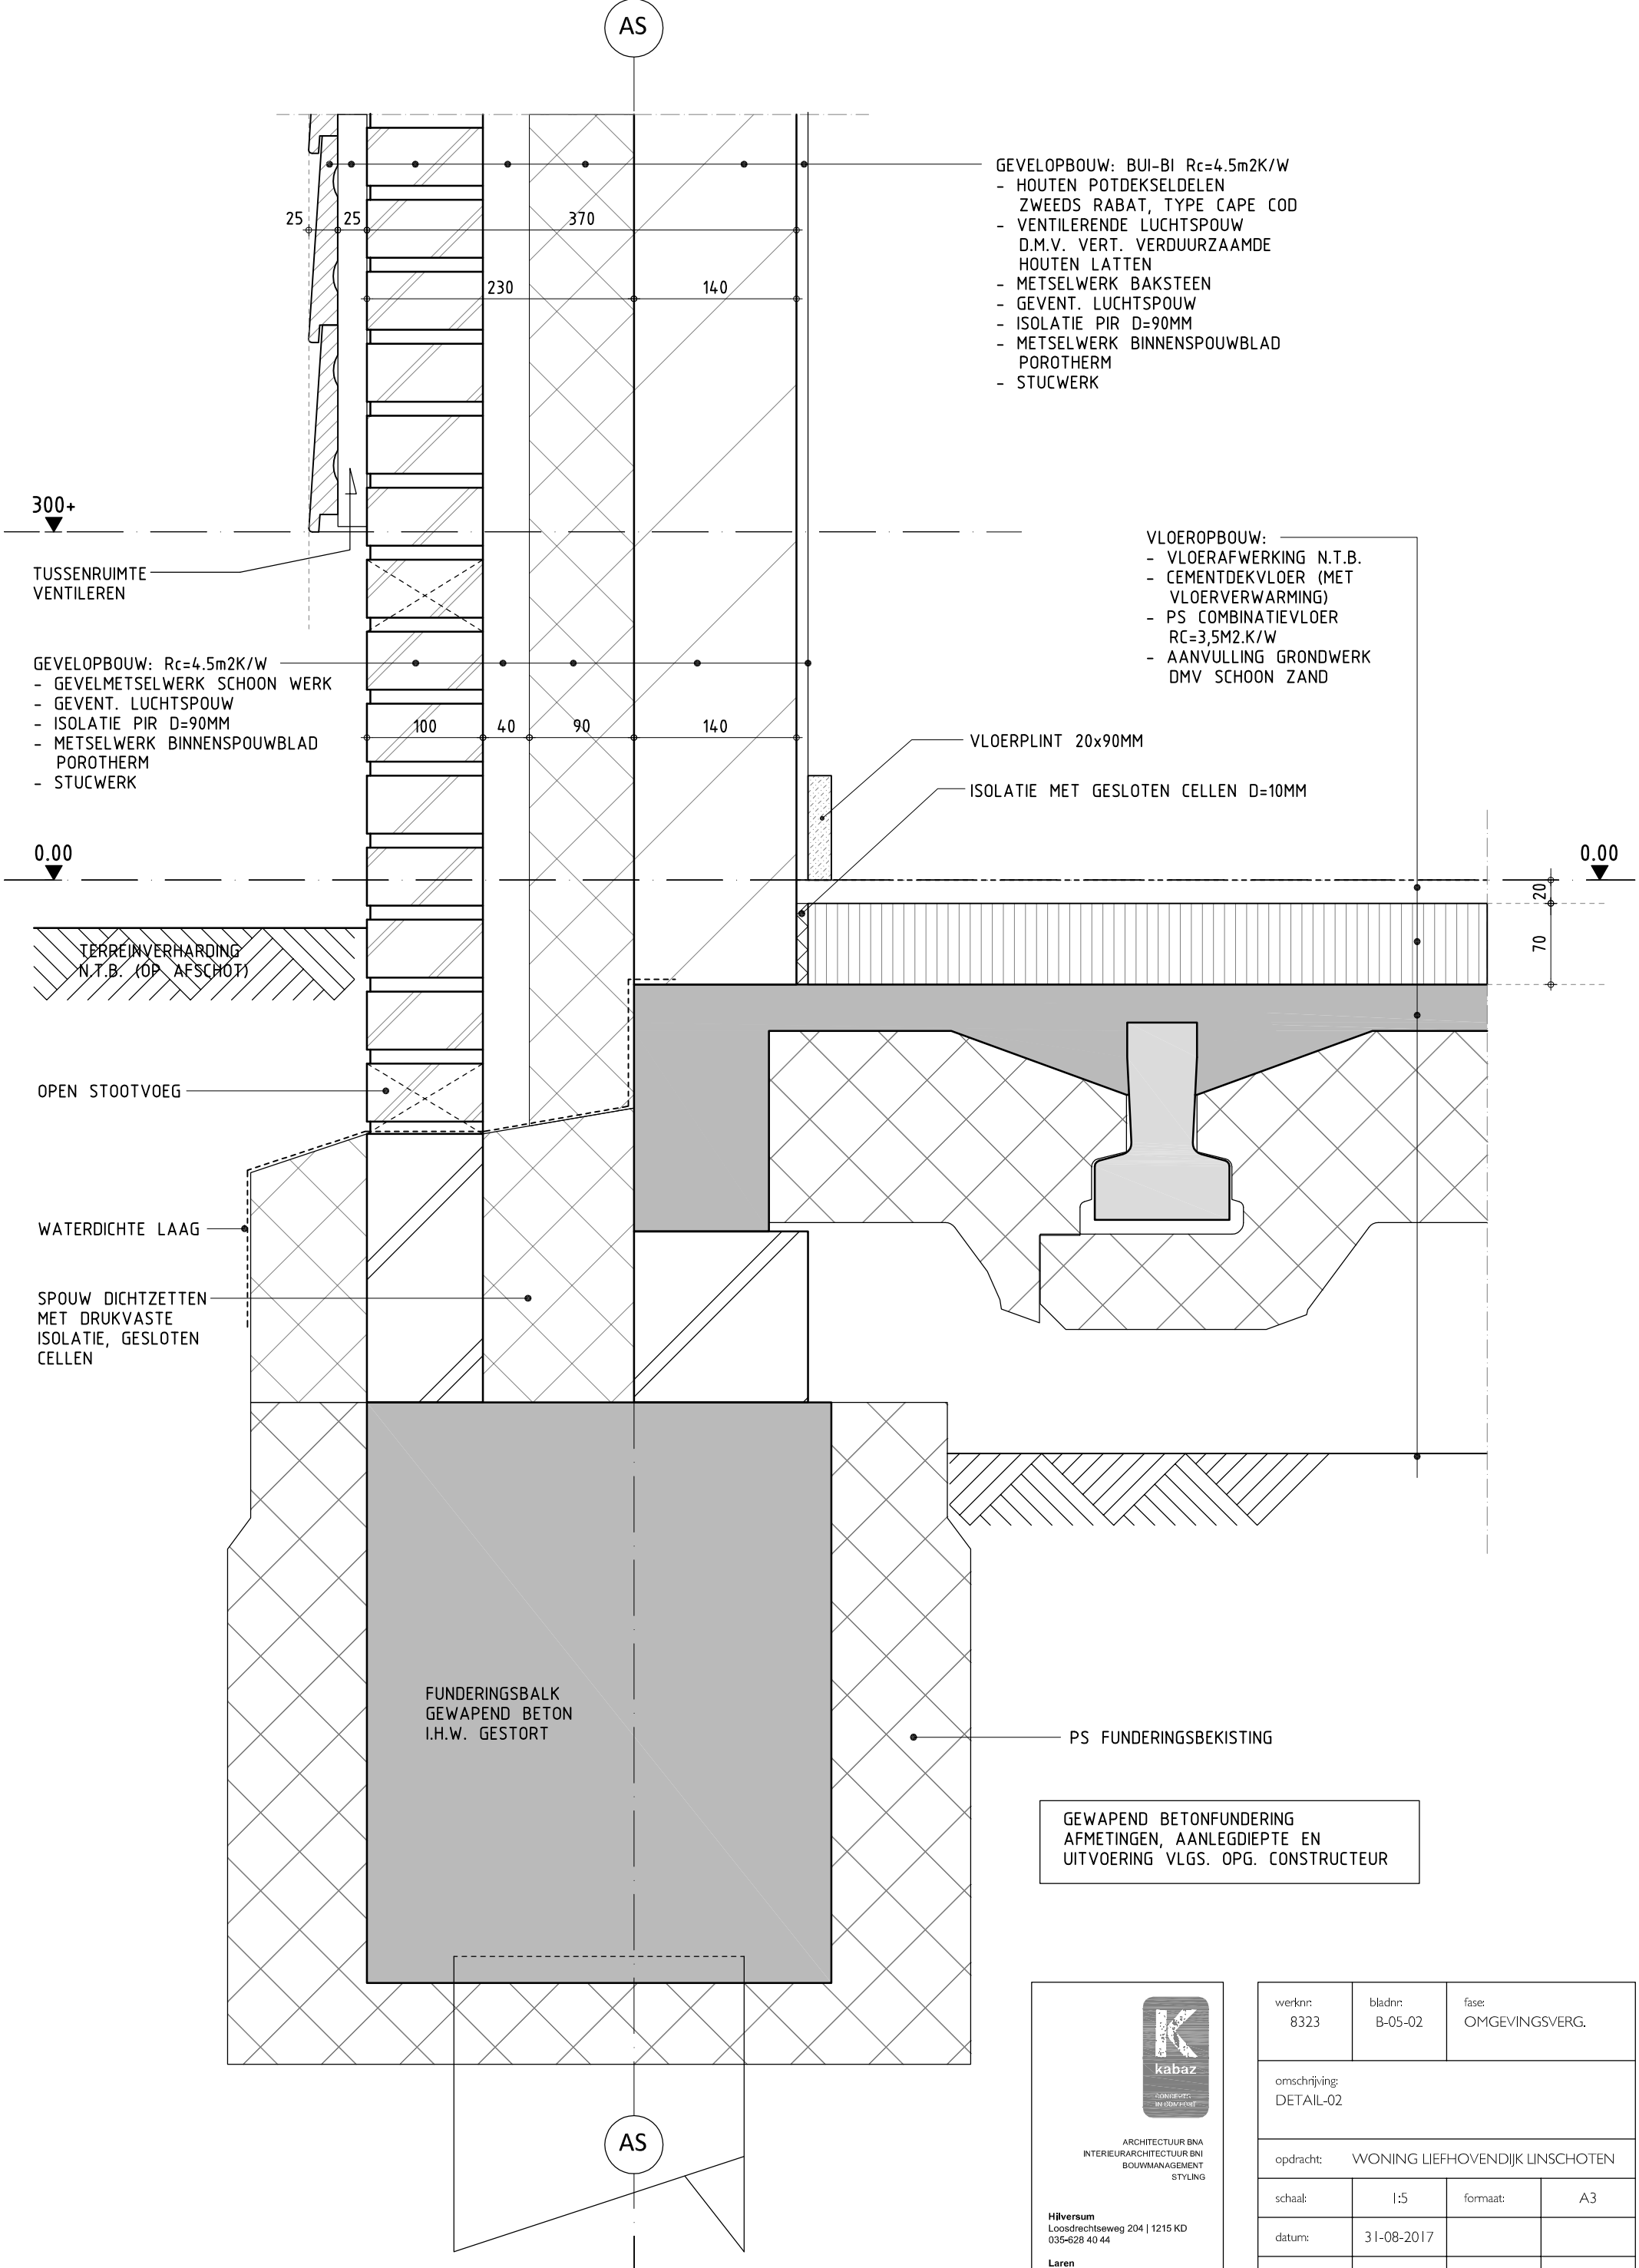
GEVELOPBOUW: BUI-BI Rc=4.5m2K/W

- HOUTEN POTDEKSELDELEN
- ZWEEDS RABAT, TYPE CAPE COD
- VENTILERENDE LUCHTSPOUW
- D.M.V. VERT. VERDUURZAAMDE HOUTEN LATTEN
- METSELWERK BAKSTEEN
- GEVENT. LUCHTSPOUW
- ISOLATIE PIR D=90MM
- METSELWERK BINNENSPOUWBLAD POROTHERM
- STUCWERK

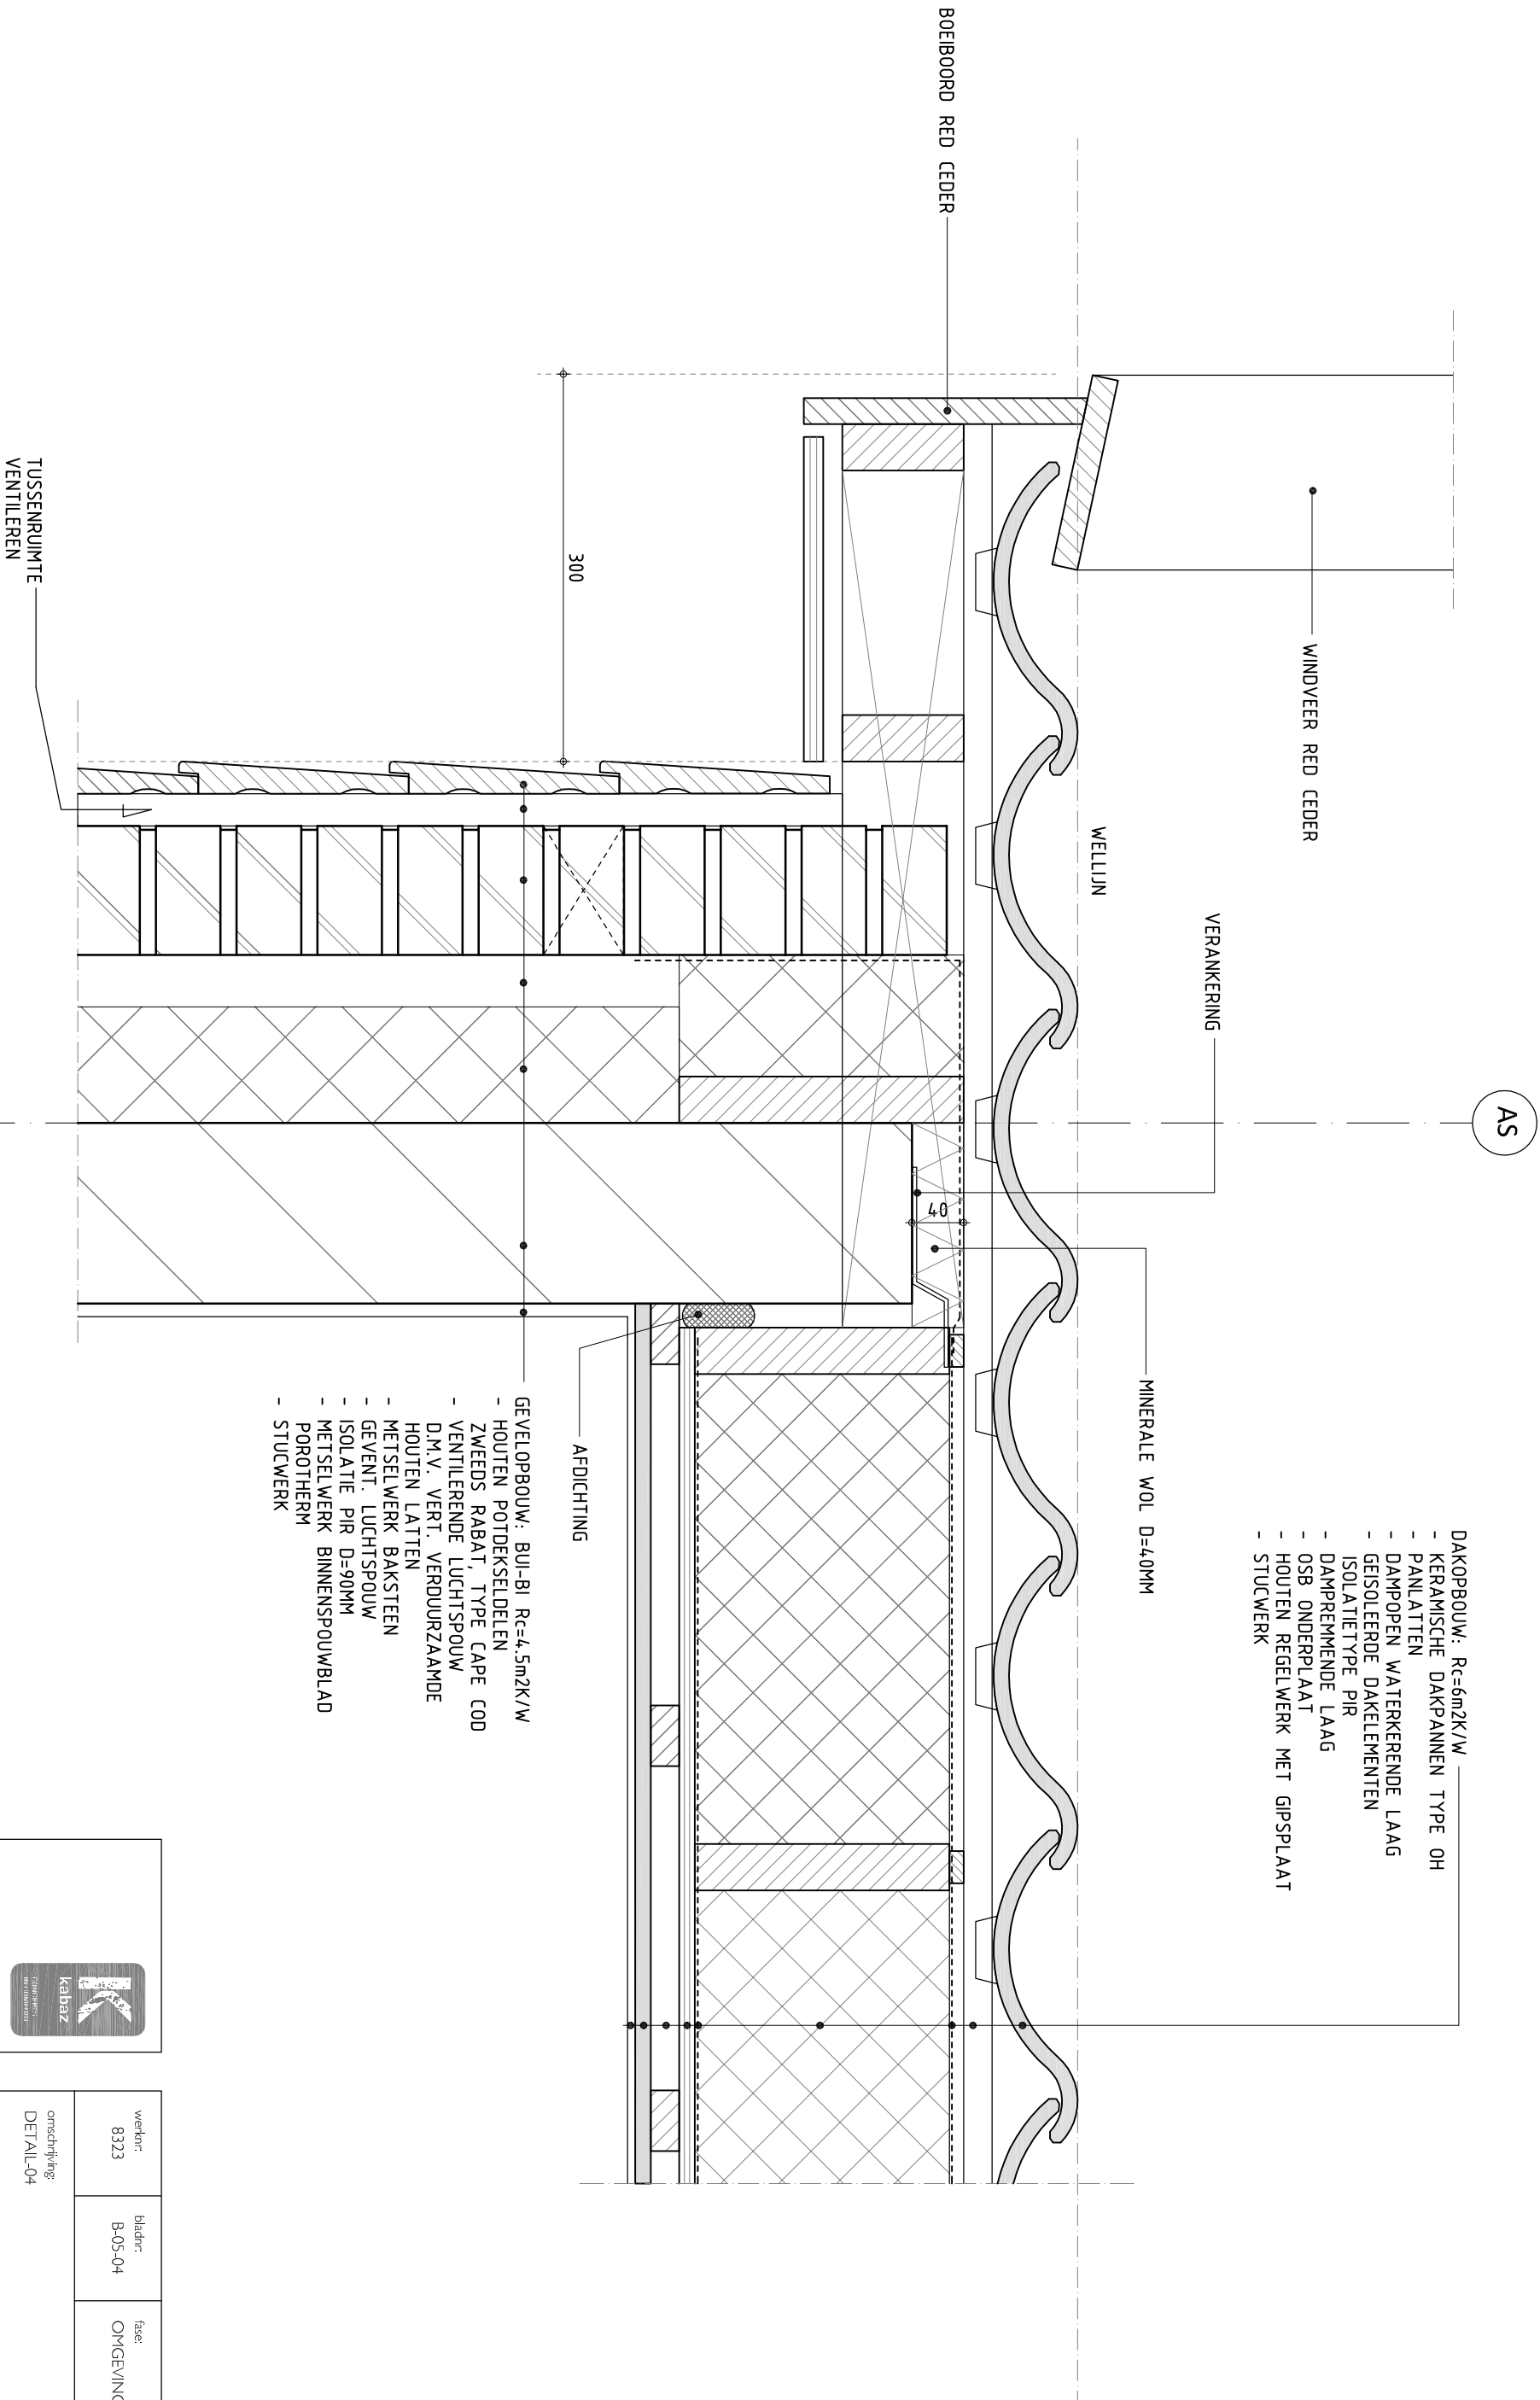
- GEVELOPBOUW: BU-BI Rc=4,5m2K/W
- HOUTEN POTDEKSELDELEN
  - ZWEEDE RABAT, TYPE CAPE COD
  - VENTILERENDE LUCHTSPOUW
  - D.M.V. VERT. VERDUURZAAMDE HOUTEN LATTEN
  - METSELWERK BAKSTEEN
  - GEVENT. LUCHTSPOUW
  - ISOLATIE PIR D=90MM
  - METSELWERK BINNENSPOUWBLAD
  - POROTHERM
  - STUCWERK

- DAKOPBOUW: Rc=6m2K/W
- KERAMISCHE DAKPANNEN TYPE OH
  - PANLATTEN
  - DAMPOPEN WATERKERENDE LAAG
  - GEISOLEERDE DAKELEMENTEN
  - ISOLATIETYPE PIR
  - DAMPREMMENDE LAAG
  - OSB ONDERPLAAT
  - HOUTEN REGELWERK MET GIPSPLAAT
  - STUCWERK

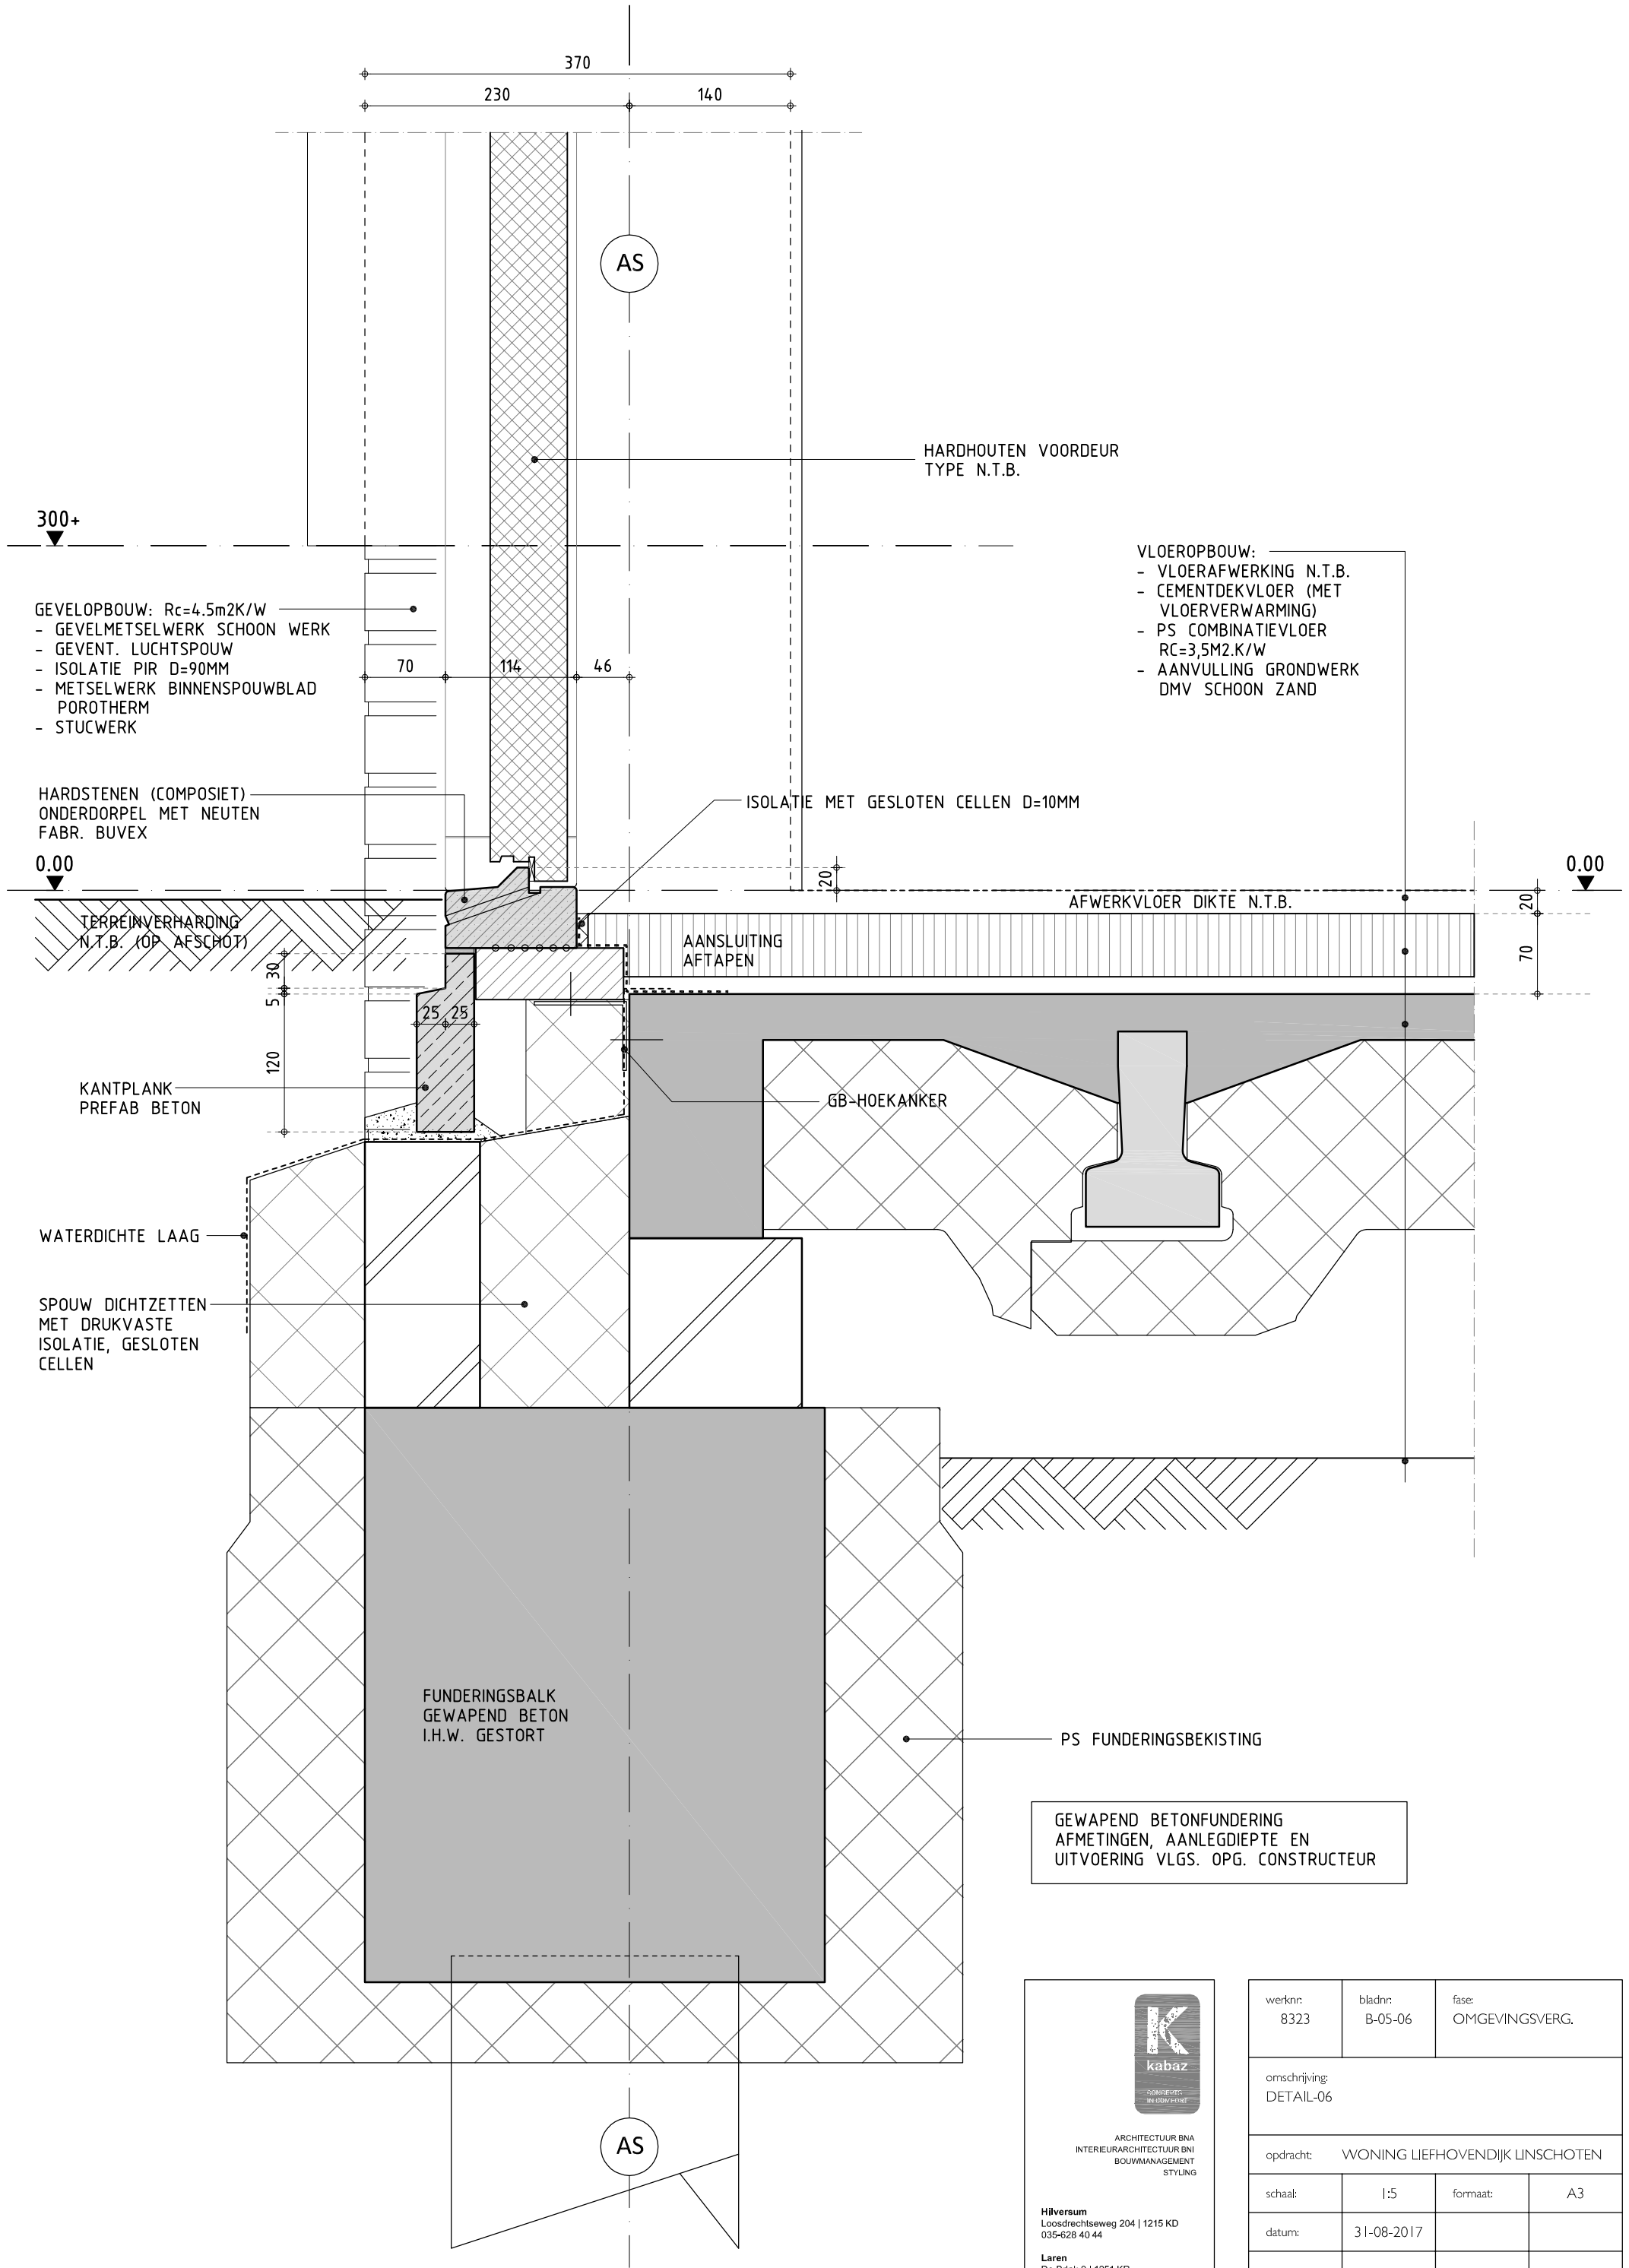
GEWAPEND BETONFUNDERING  
AFMETINGEN, AANLEGDIEPTE EN  
UITVOERING VLGS. OPG. CONSTRUCTEUR

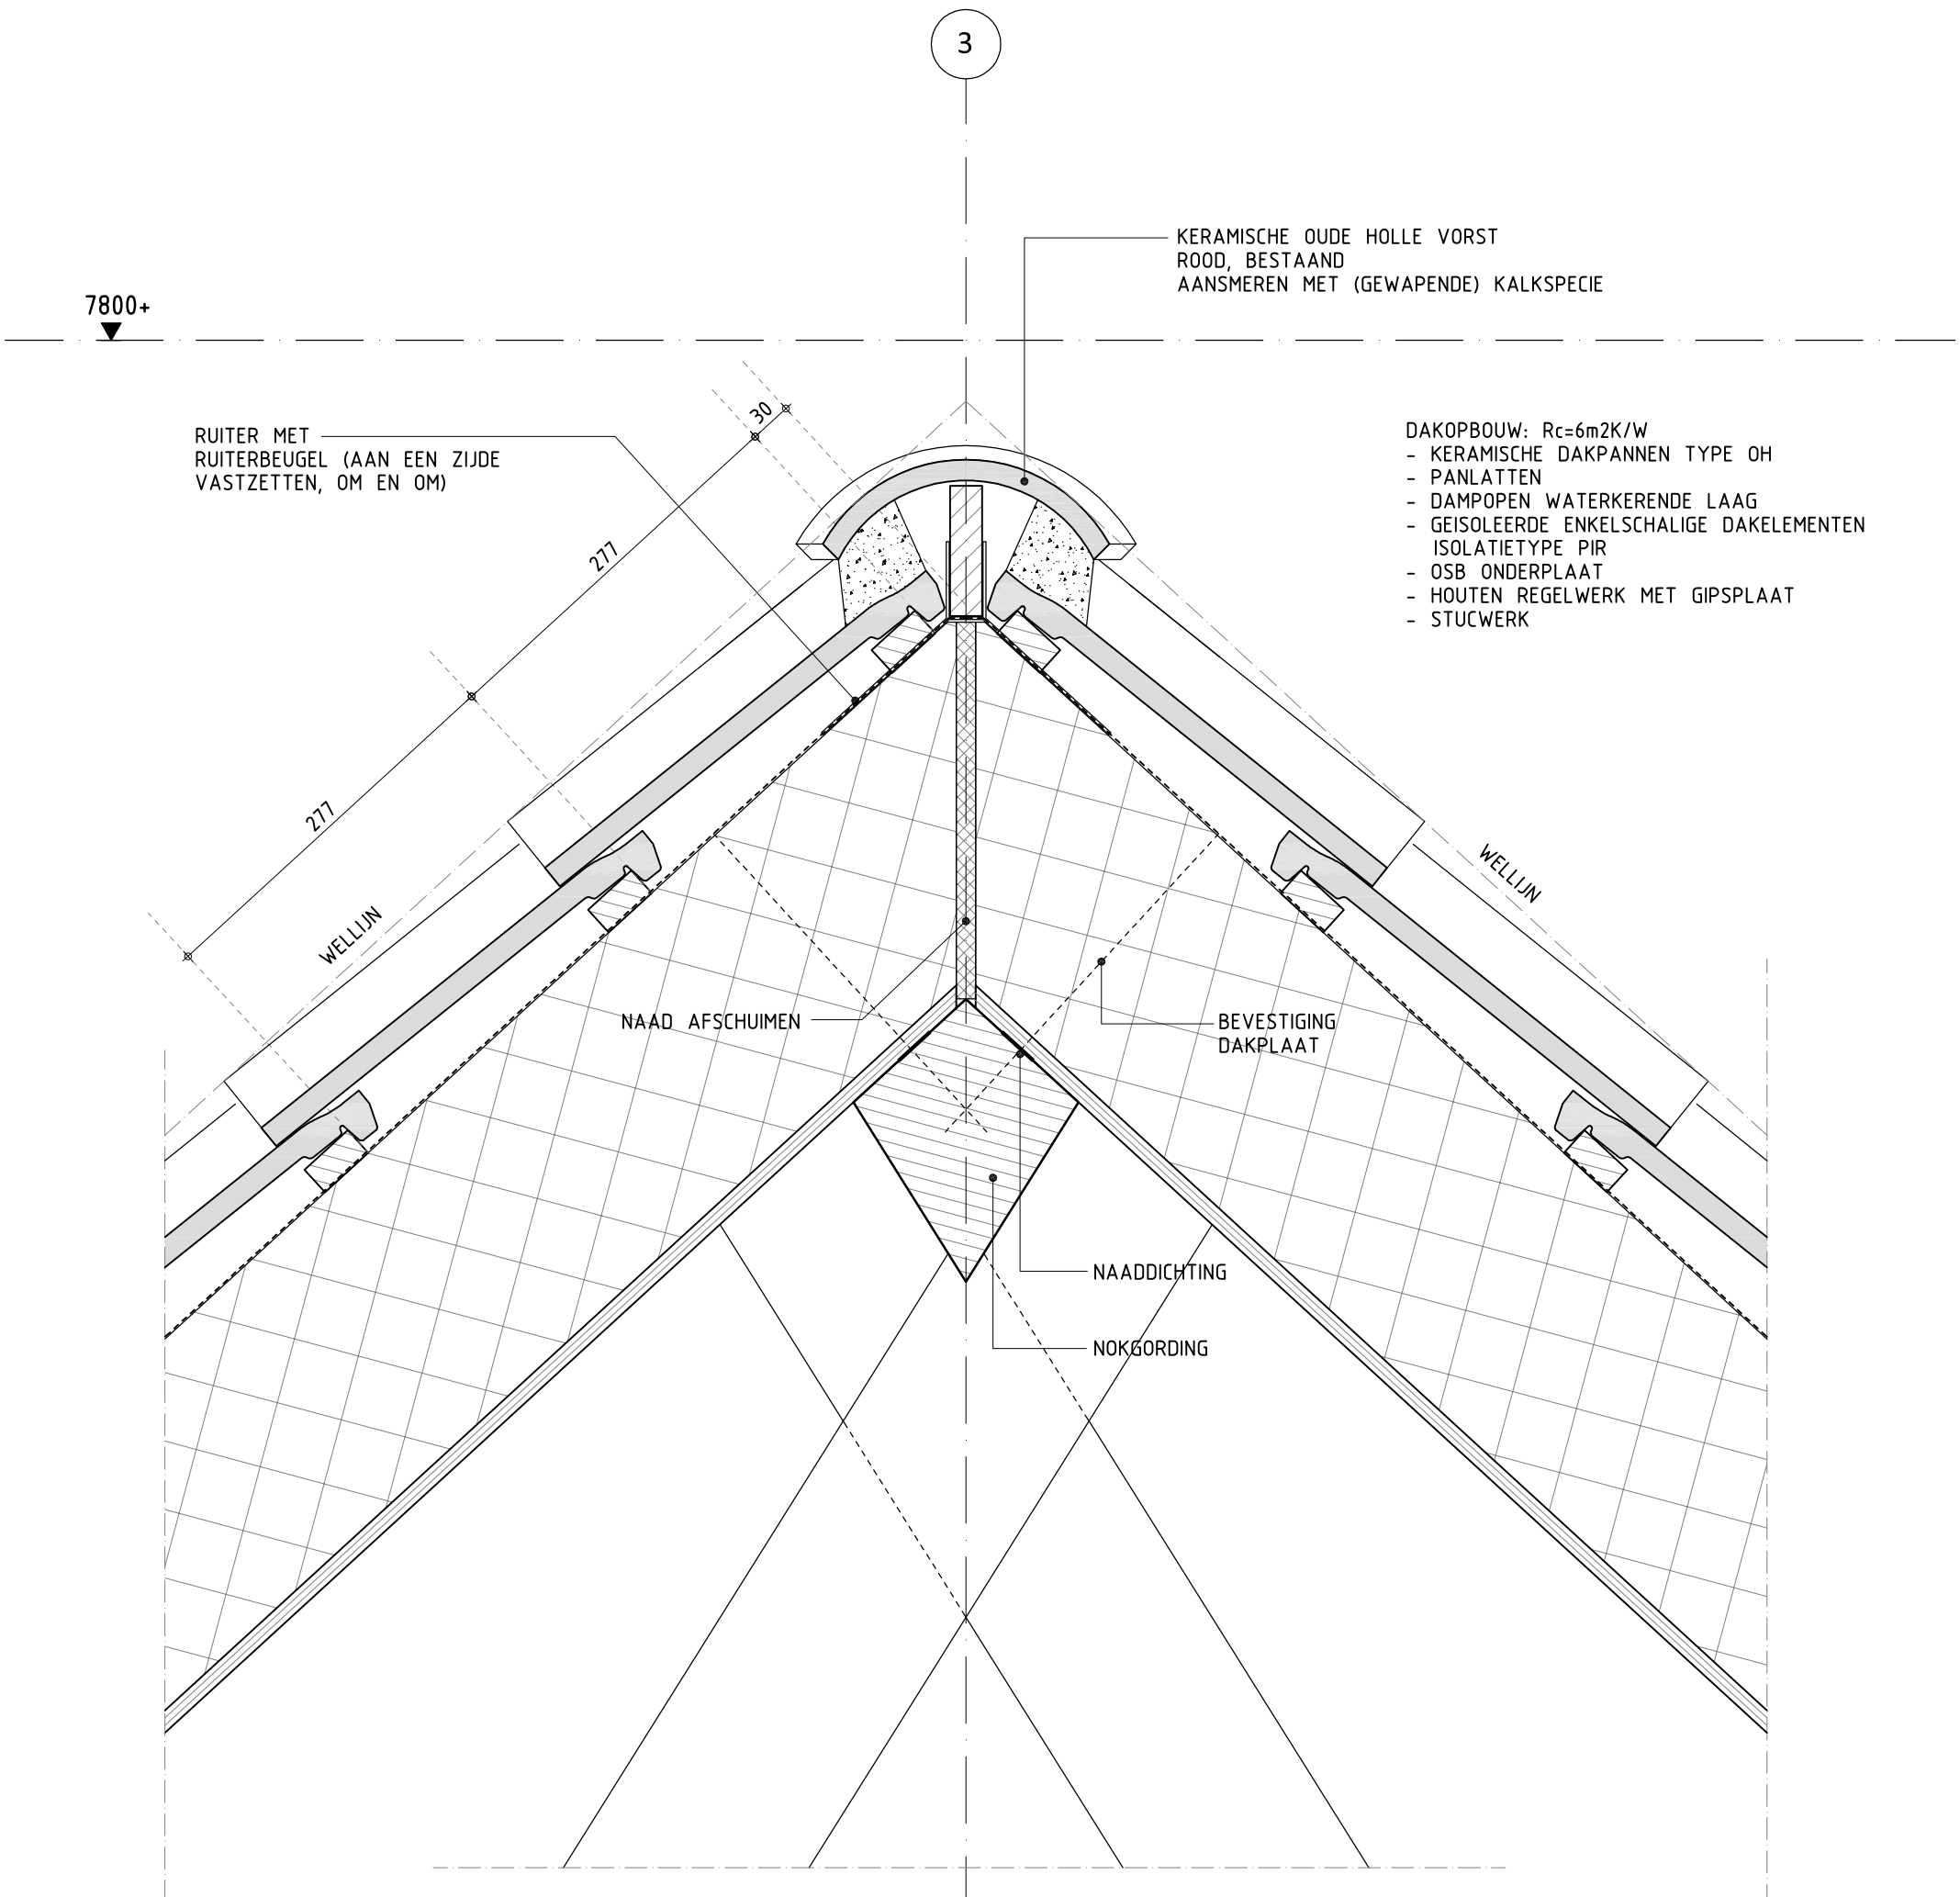
EIKEN SPANTCONSTRUCTIE AFMETINGEN  
EN UITVOERING VLGS. OPGAVE  
CONSTRUCTEUR

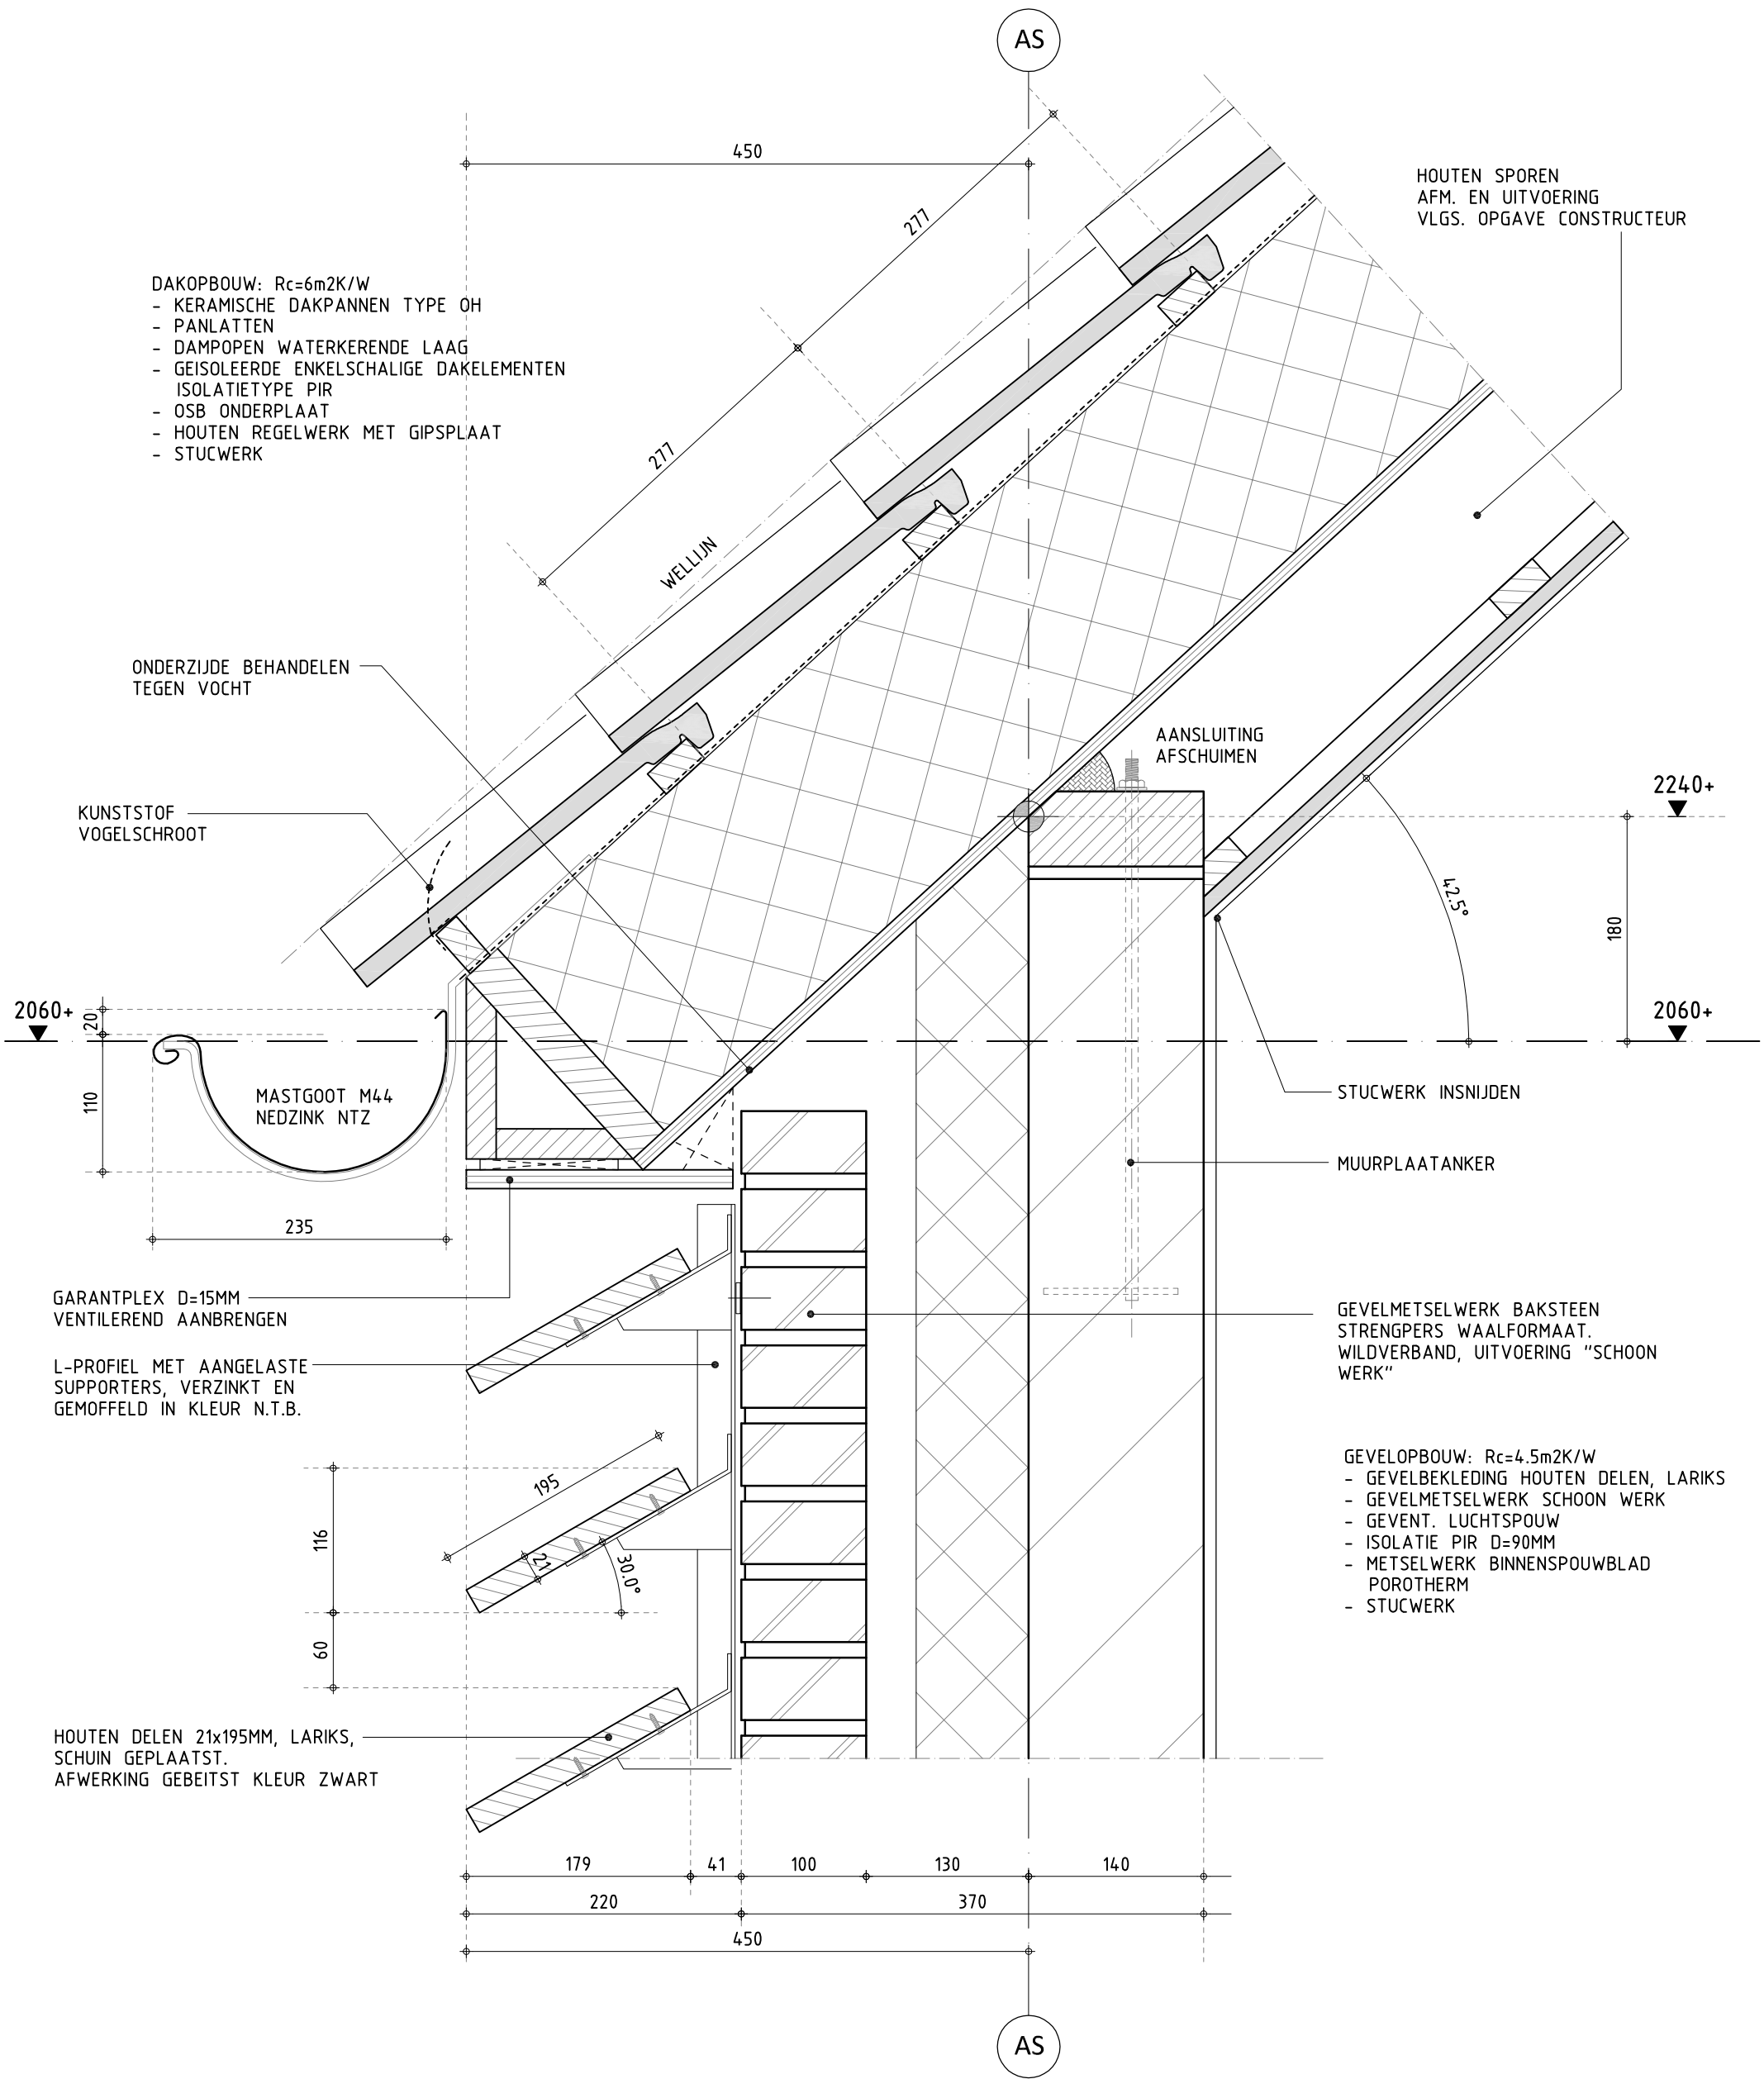
DAKOPBOUW: Rc=6m2K/W

- KERAMISCHE DAKPANNEN TYPE OH
- PANLATTEN
- DAMPOPEN WATERKERENDE LAAG
- GEISOLEERDE ENKELSCHALIGE DAKELEMENTEN ISOLATIETYPE PIR
- OSB ONDERPLAAT
- HOUTEN REGELWERK MET GIPSPLAAT
- STUCWERK

ONDERZIJDE BEHANDELEN  
TEGEN VOCHT

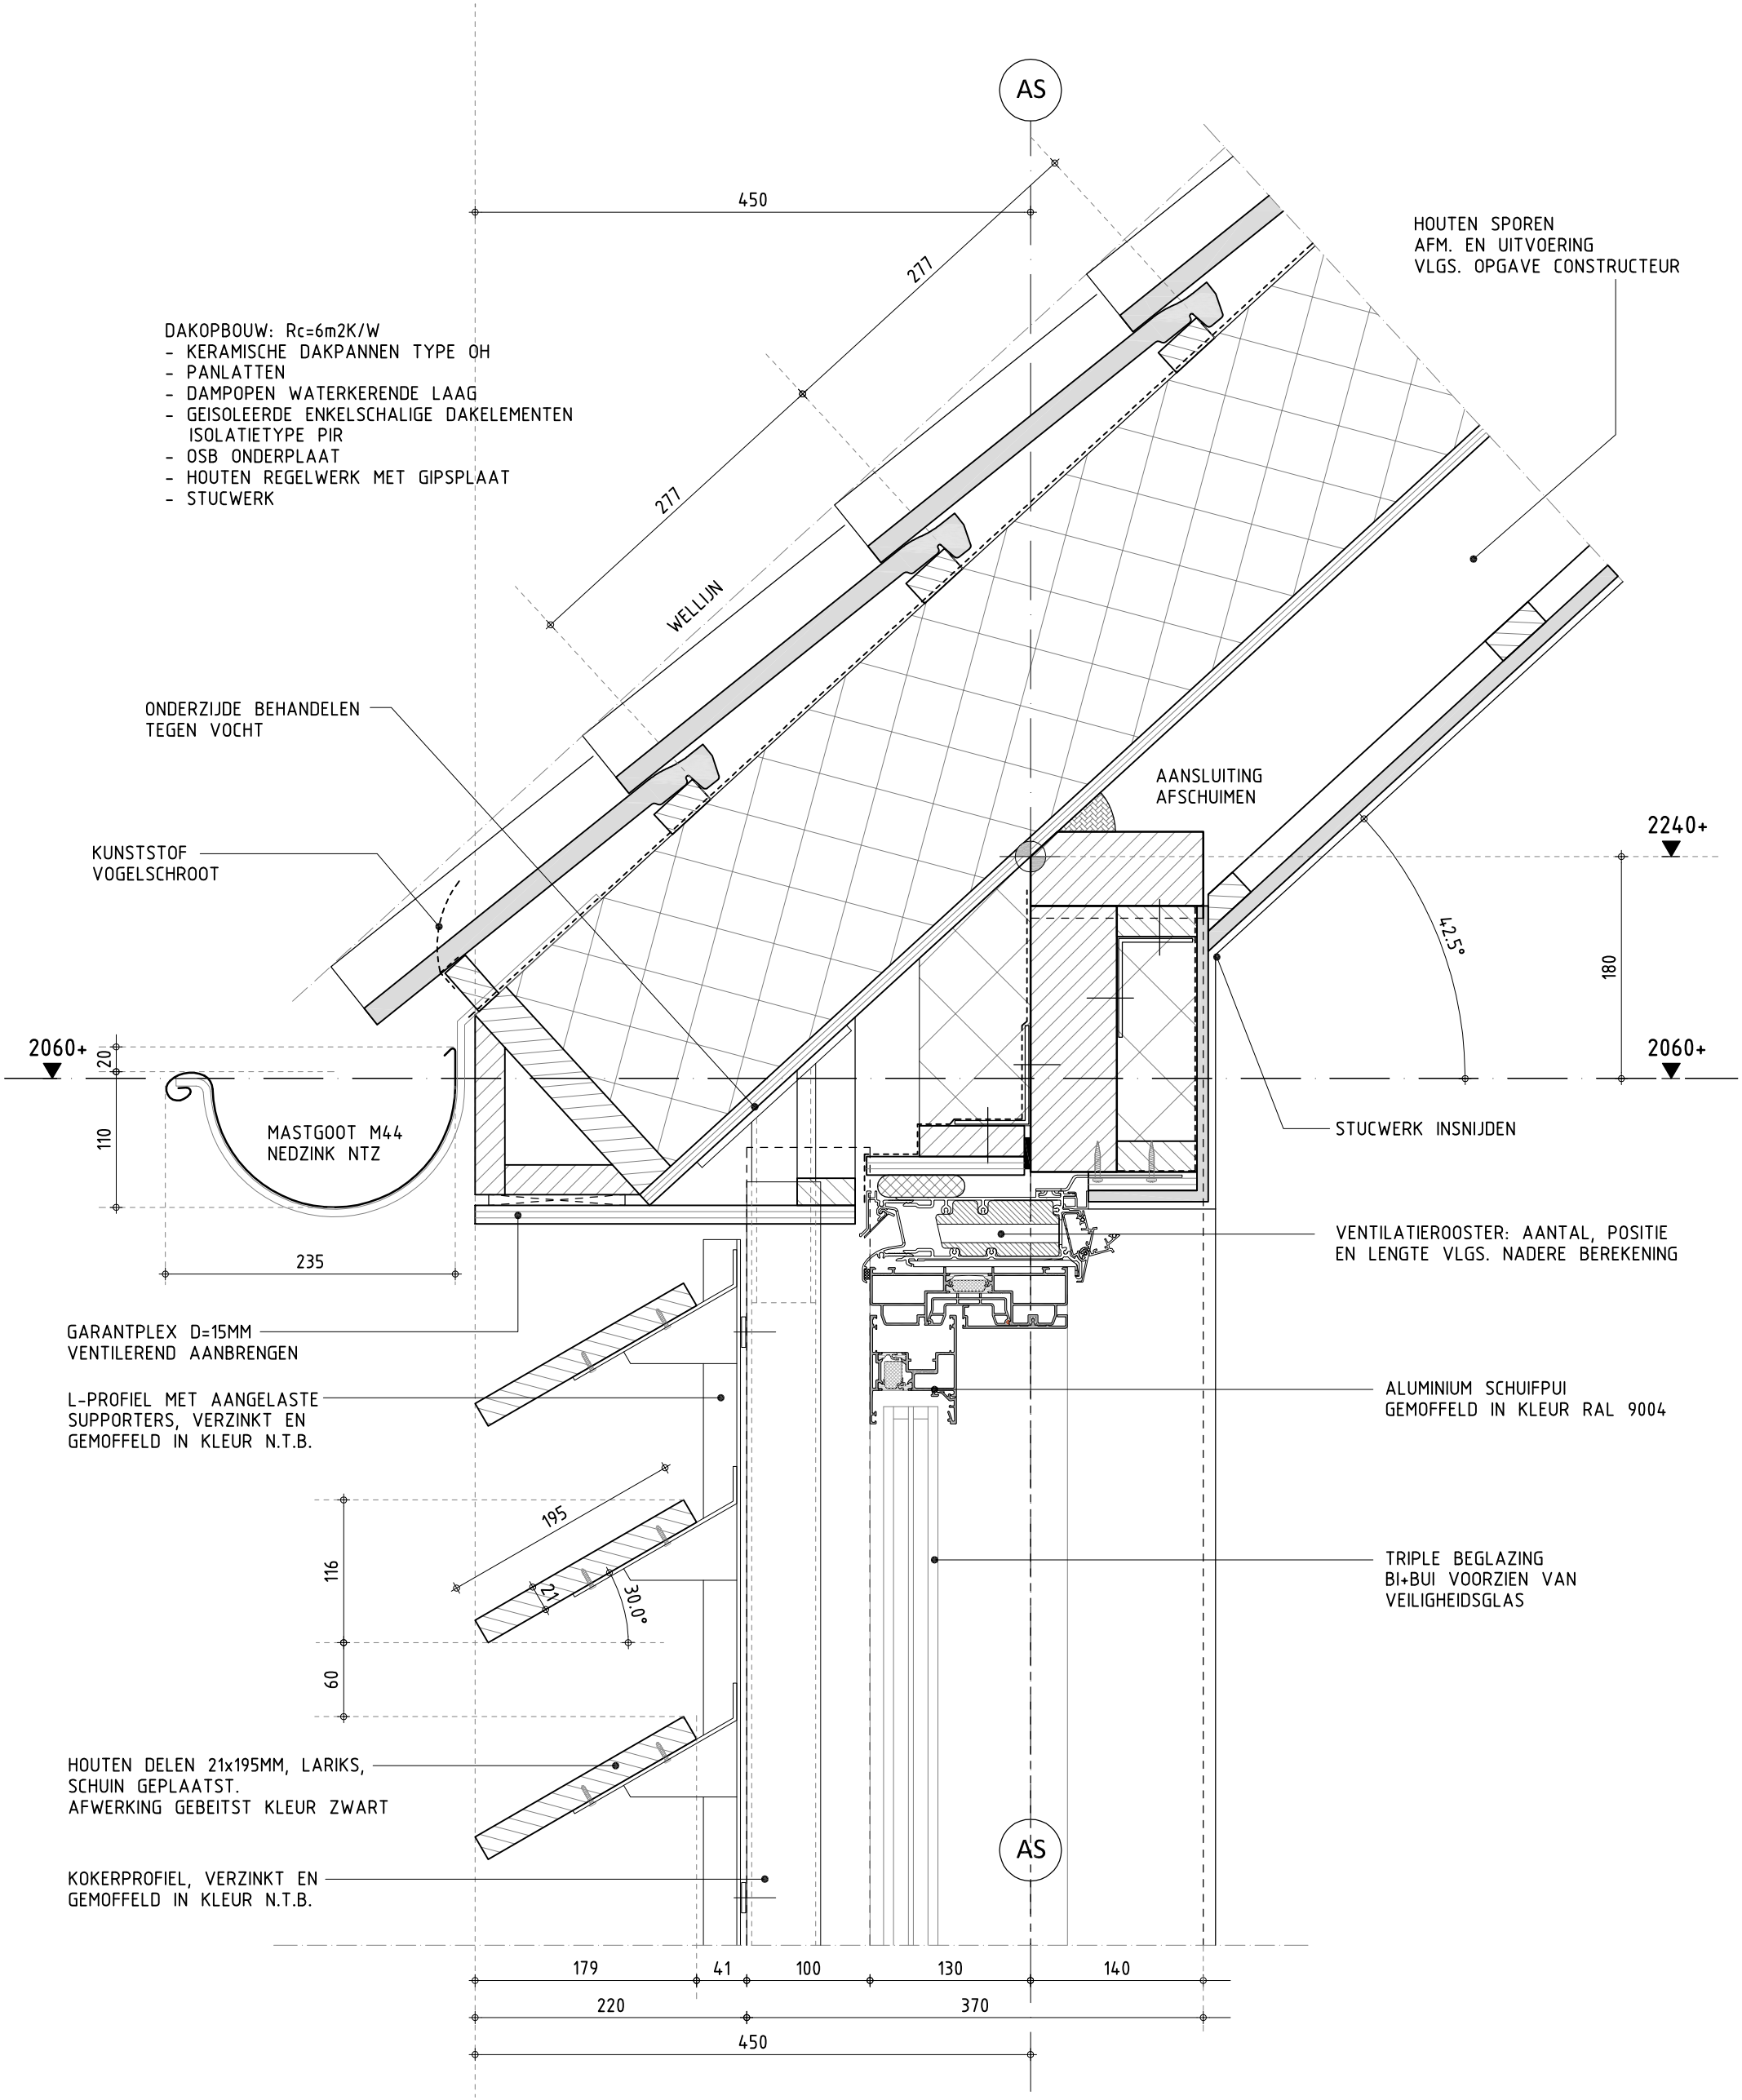
DAKOPBOUW: Rc=6m2K/W  
- KERAMISCHE DAKPANNEN TYPE OH  
- PANLATTEN  
- DAMPOPEN WATERKERENDE LAAG  
- GEISOLEERDE ENKELSCHALIGE DAKELEMENTEN  
ISOLATIETYPE PIR  
- OSB ONDERPLAAT  
- HOUTEN REGELWERK MET GIPSPLAAT  
- STUCWERK

HOUTEN SPOREN  
AFM. EN UITVOERING  
VLGS. OPGAVE CONSTRUCTEUR

ONDERZIJDE BEHANDELEN  
TEGEN VOCHT
