| Aanvraagnaam | Nieuwbouw woonhuis Liefhovendijk 2 te Linschoten |
| Projectomschrijving | Het slopen van een bestaande droogschuur en het nieuw bouwen van een woonhuis. |

| project:<br>PROJECT HERBOUW DROOGLOODS EN KOESTAL ALS 1 WOONHUIS TE LINSCHOTEN | | | | |

**Bouwhistorische notitie dakbedekking schuur**

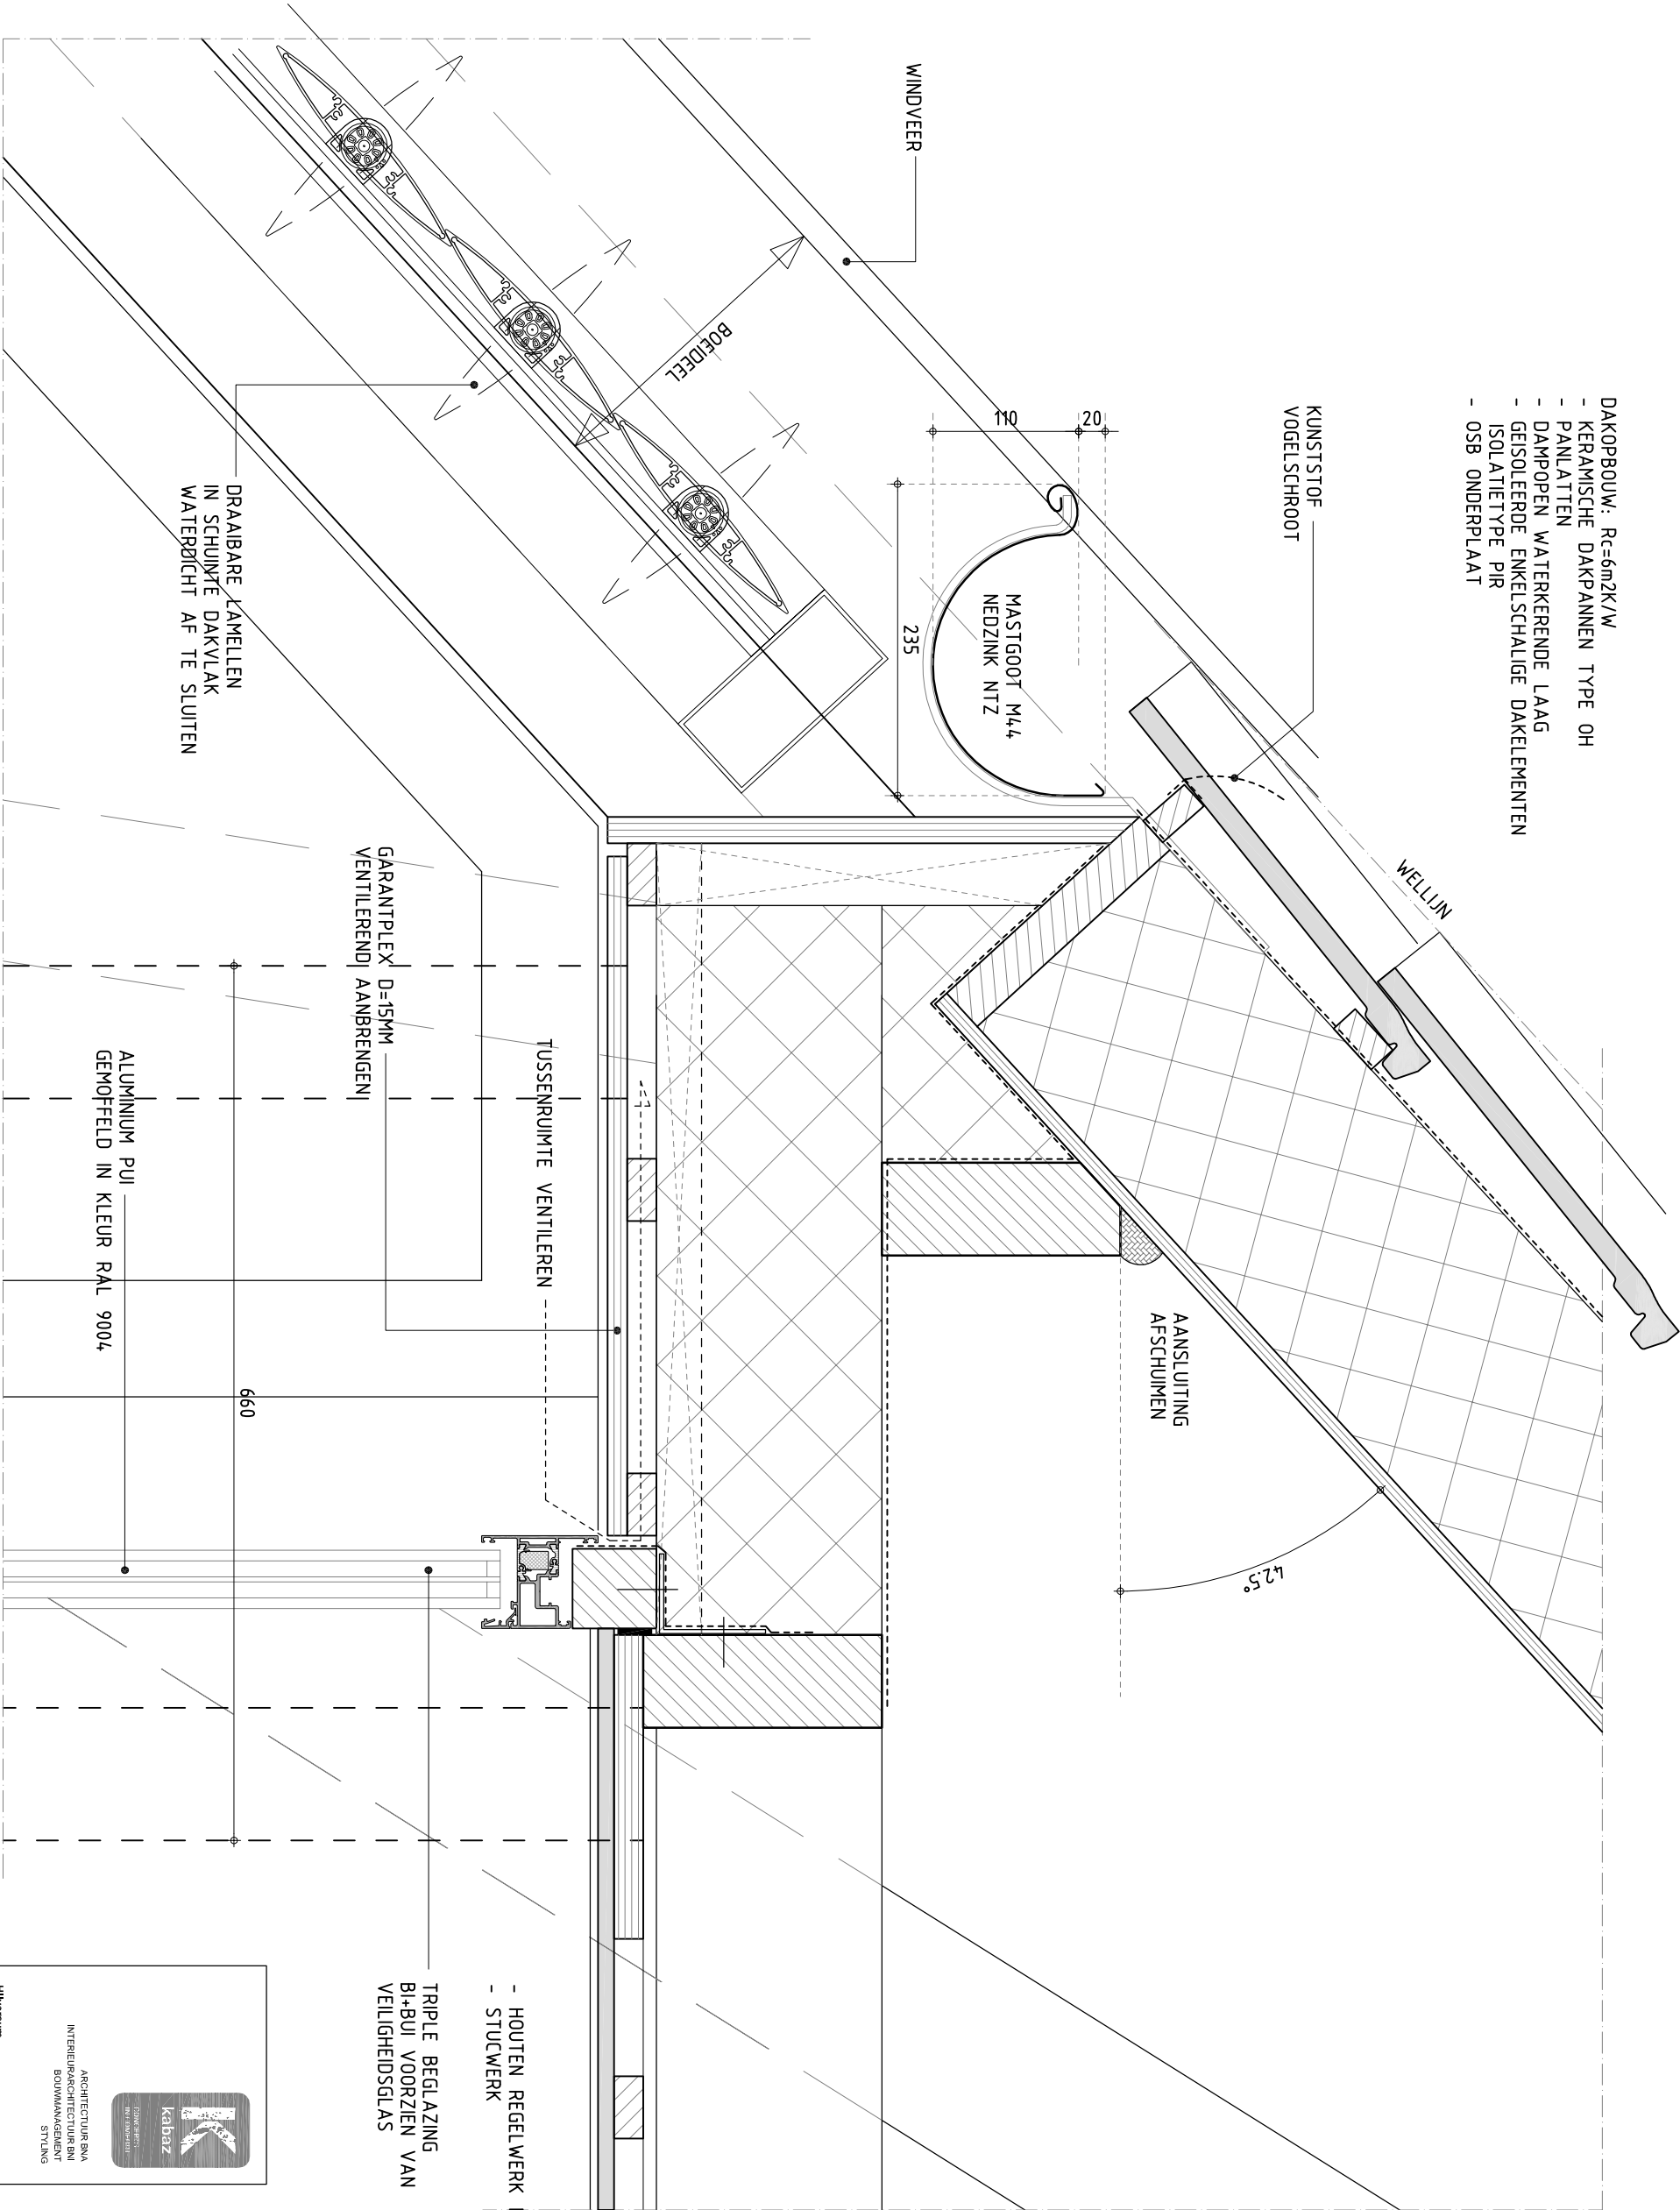
- DAKOPBOUW: Rc=6m2K/W
- KERAMISCHE DAKPANNEN TYPE OH
  - PANLATTEN
  - DAMPOPEN WATERKERENDE LAAG
  - GEISOLEERDE ENKELSCHALIGE DAKELEMENTEN
  - ISOLATIE TYPE PIR
  - OSB ONDERPLAAT

- HOUTEN REGELWERK MET GIPSPLAAT
- STUCWERK

TRIPLE BEGLAZING  
BI+BUI VOORZIEN VAN  
VEILIGHEIDSGLAS

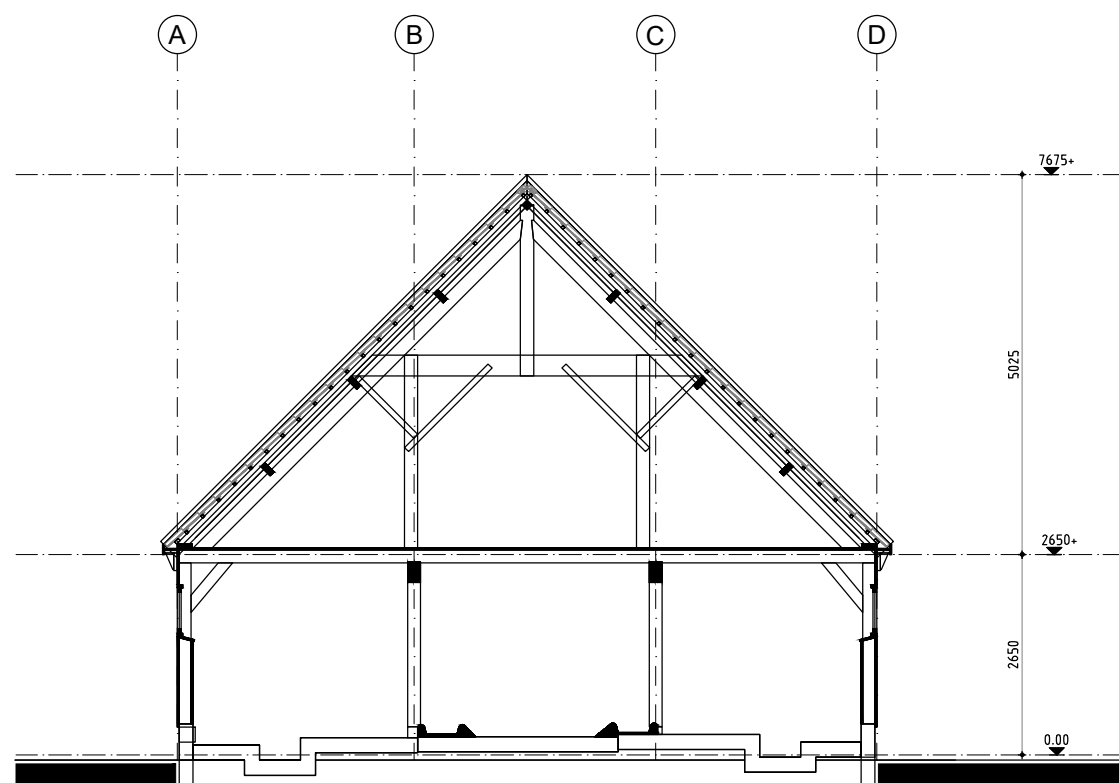
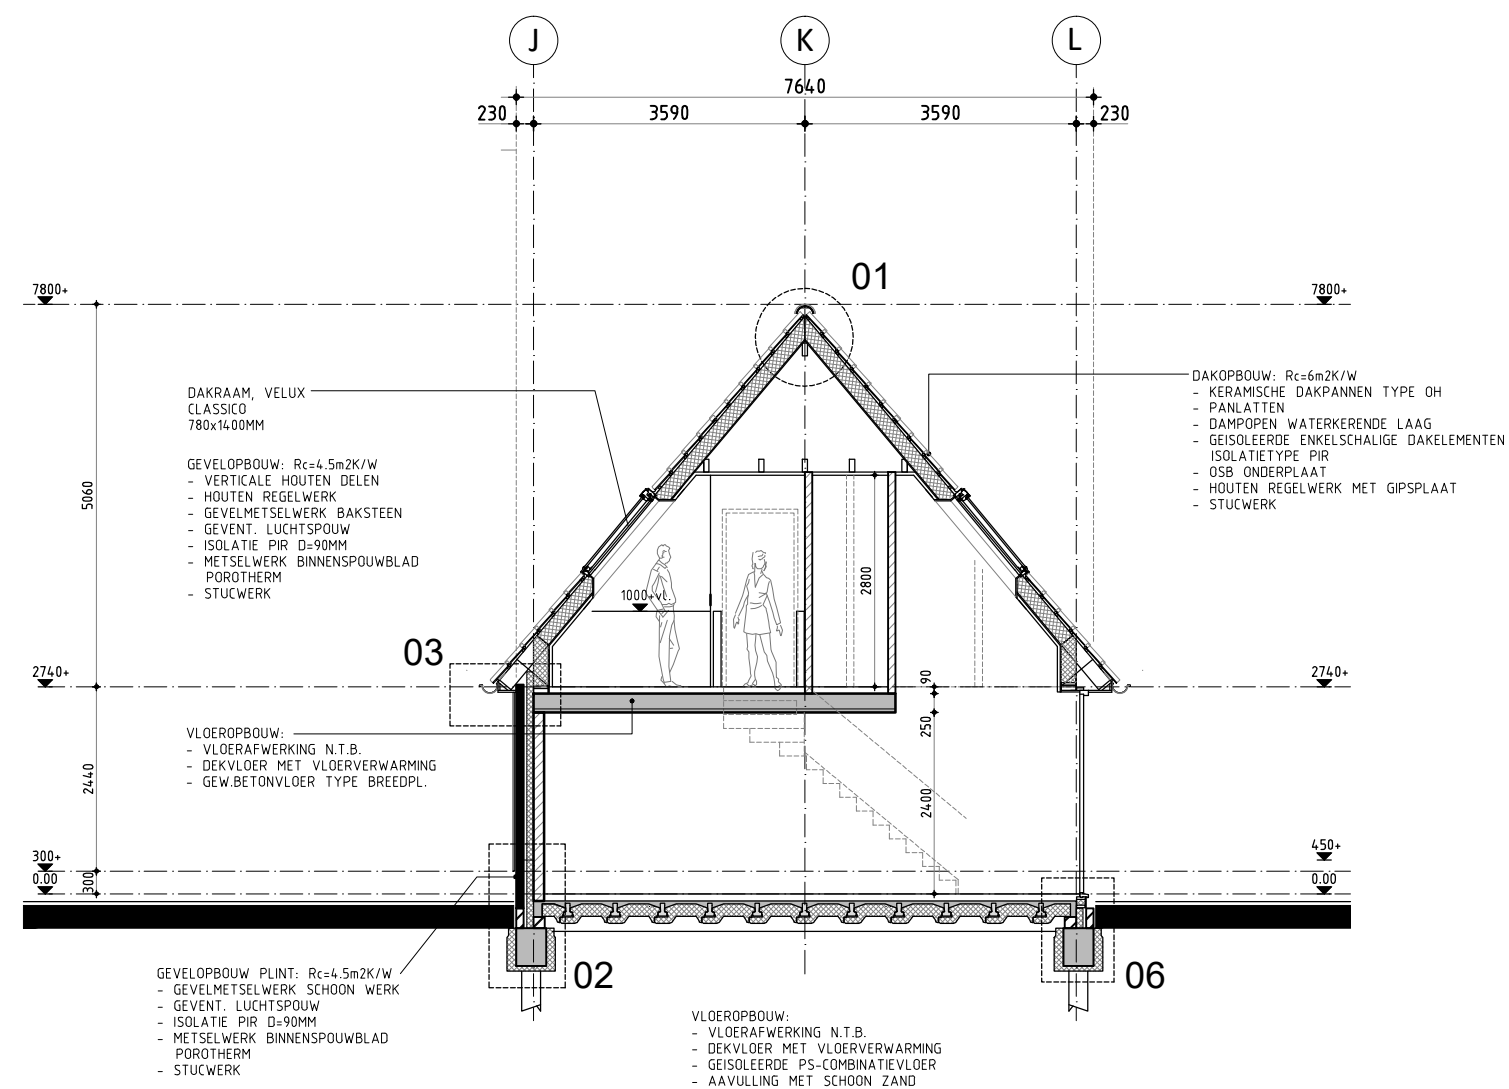
DOORSNEDE A-A OUD

DOORSNEDE A-A NIEUW

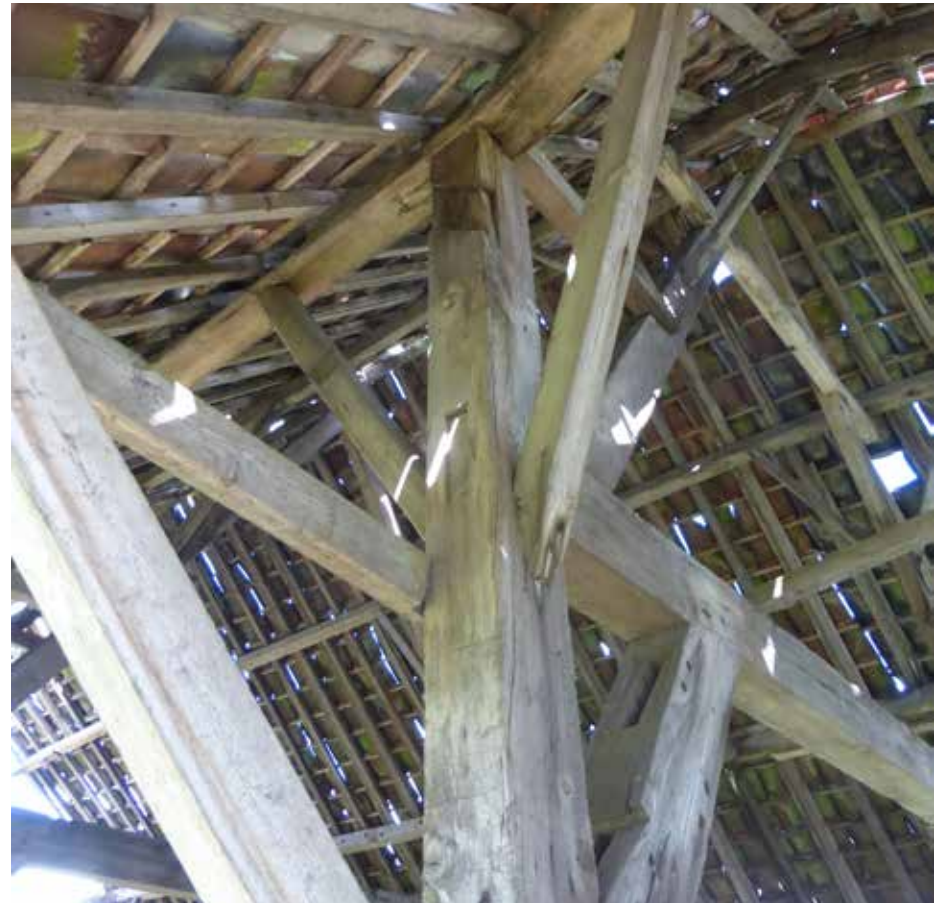
afbeelding 5. Zicht op de sporenkap ter plaatse van de droogschuur.

afbeelding 6. De gebintconstructie toont meerdere onbenutte pengaten en inkepingen.

De sporen zijn vervaardigd uit grenen en zijn licht rechthoekig in doorsnede. Deze rusten met de brede zijde op de gebintplaten en flieringen. Om doorbuiging van de bouwkundig onjuist geplaatste sporen te voorkomen of te verhelpen, zijn deze eenzijdig opgedikt met dunne grenen latten. De hulpconstructie is op dezelfde wijze verweerd als de sporen.

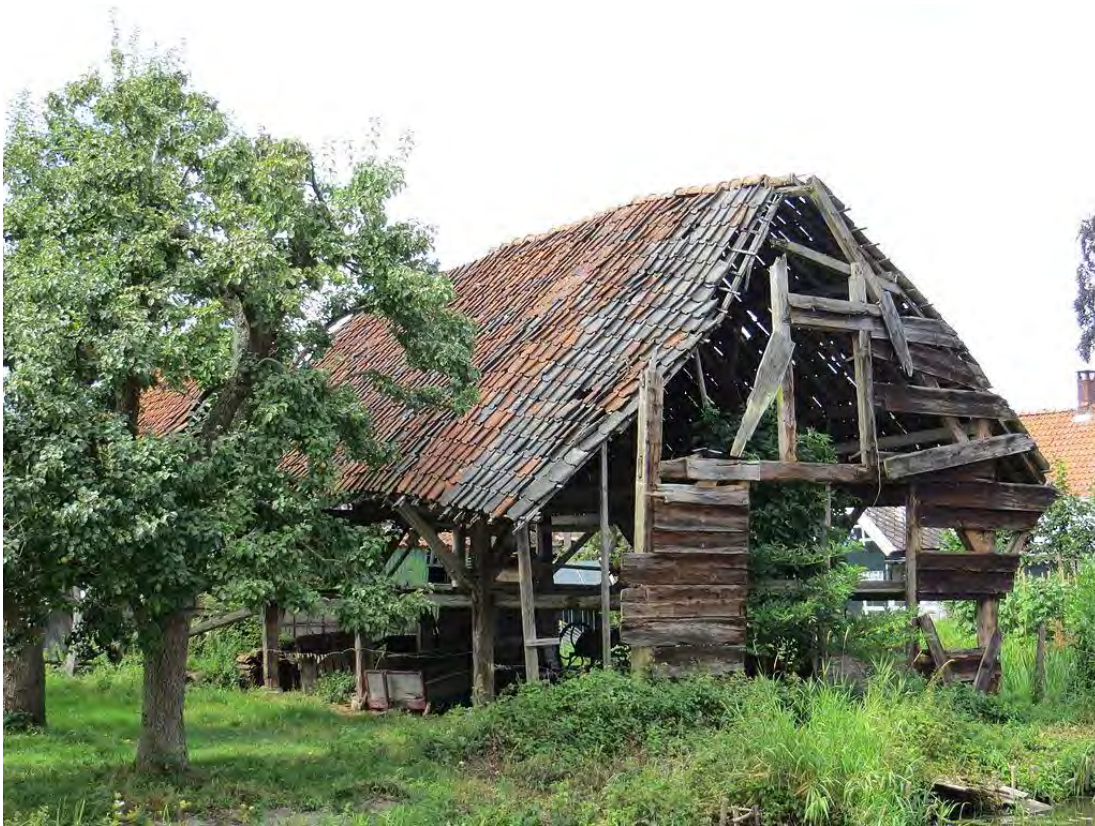
*Reeds voor 2016 was het middendeel (achter de boom) ingestort...*

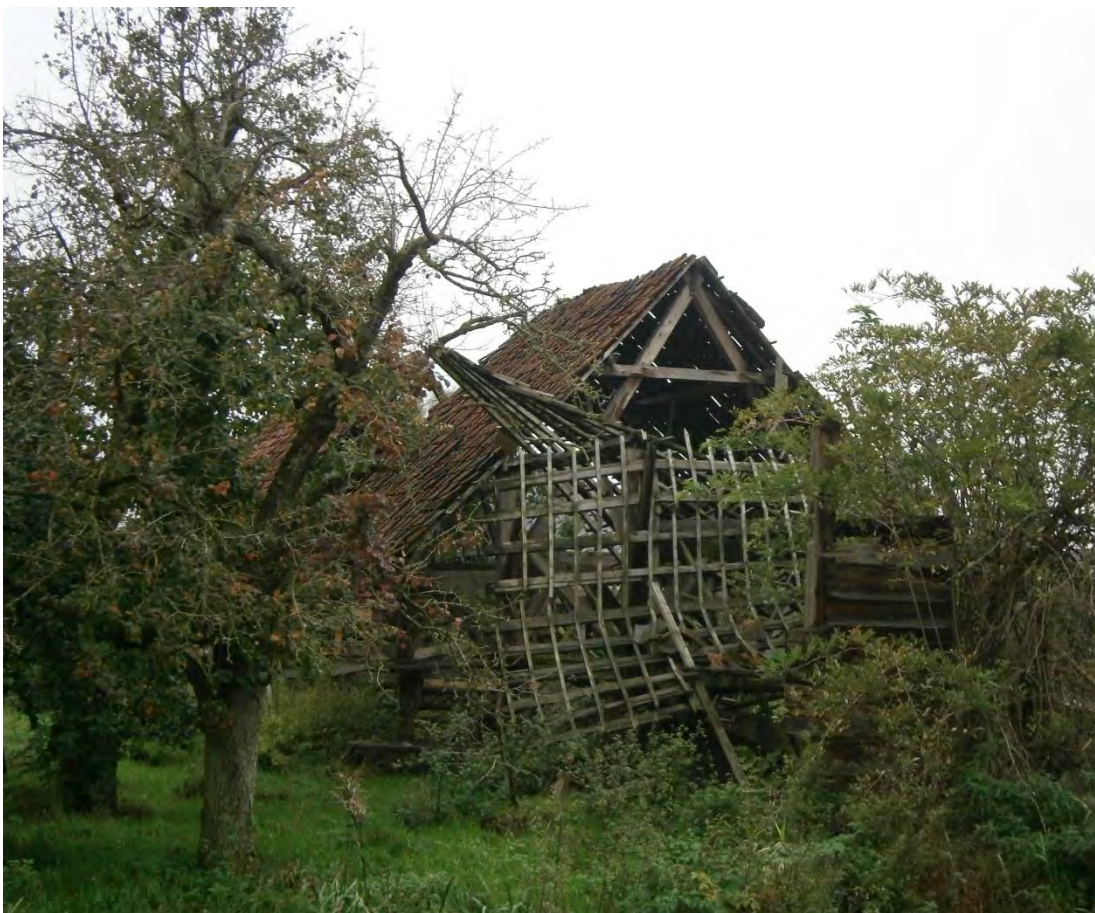
*... anno 2017 is ook het oostelijk deel verdwenen.*

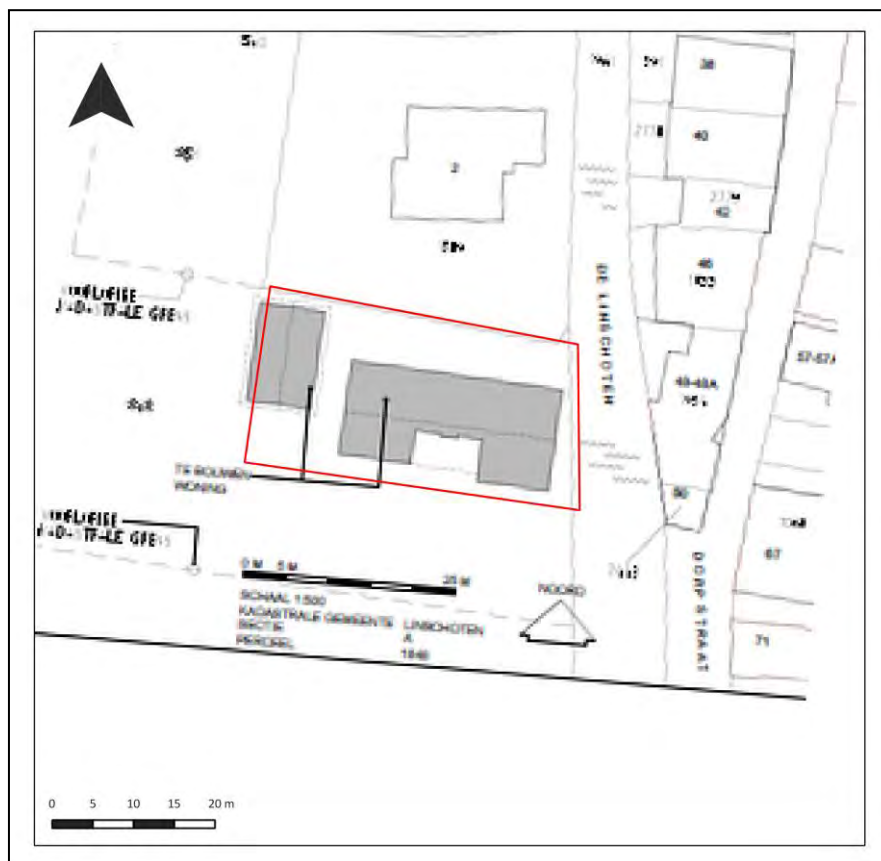
Figuur 2: Inrichtingsplan toekomstige situatie.

Het plangebied omvat enkele vervallen schuren en een voormalig erf achter de woning aan de Liefhovendijk 2b. Het plan bestaat om de schuren te slopen om er vervolgens op nagenoeg dezelfde plek een woning met een bijgebouw te plaatsen. Een schets van de nieuwe situatie is weergegeven in figuur 2. Hoe diep er exact ten behoeve van de sloop en de aanleg van funderingen in het plangebied gegraven zal worden is vooralsnog niet bekend. Ook is onduidelijk of er een kelder onder de woning zal worden aangelegd, waarmee de exacte diepte van de bodemingrepen in het plangebied onbekend is.

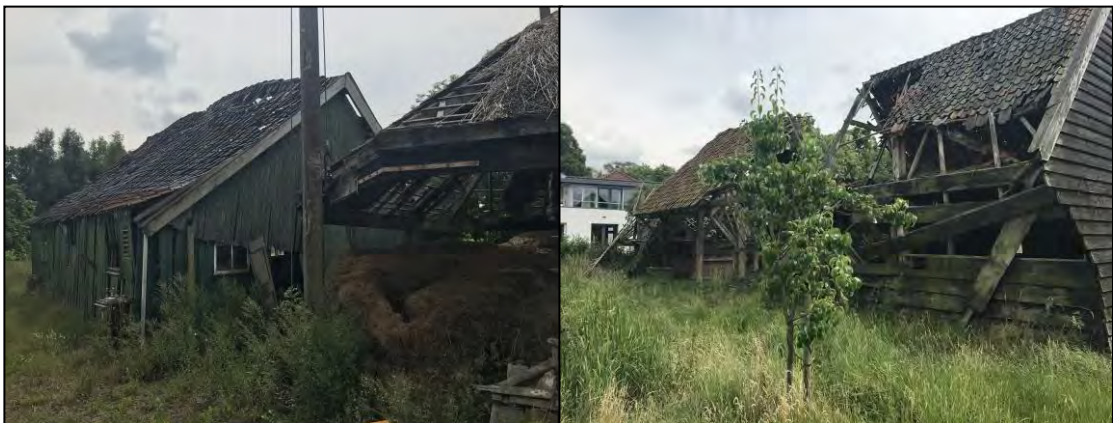
Figuur 9: Enkele foto's van het plangebied ten tijde van het veldonderzoek.

Het plangebied betreft een zeer verwilderd en begroeid achtererf van de bebouwing aan de Liefhovendijk 2b. Er staan twee zeer vervallen, houten gebouwen in het plangebied die in ieder geval uit de 19<sup>e</sup> of begin van de 20<sup>e</sup> eeuw lijken te dateren. Een deel van het grootste gebouw is ingestort en op het terrein zijn op diverse plekken hopen resthout en bouwpuin aanwezig. Opvallend is dat het erf rondom de bebouwing in het plangebied relatief hoger ligt dan het grasland ten zuiden en de maisakker ten westen van het plangebied. Het vermoeden bestaat dat het plangebied alvorens de bebouwing is aangelegd is opgehoogd. Enkele foto's van het plangebied ten tijde van het onderzoek zijn weergegeven in figuur 9.

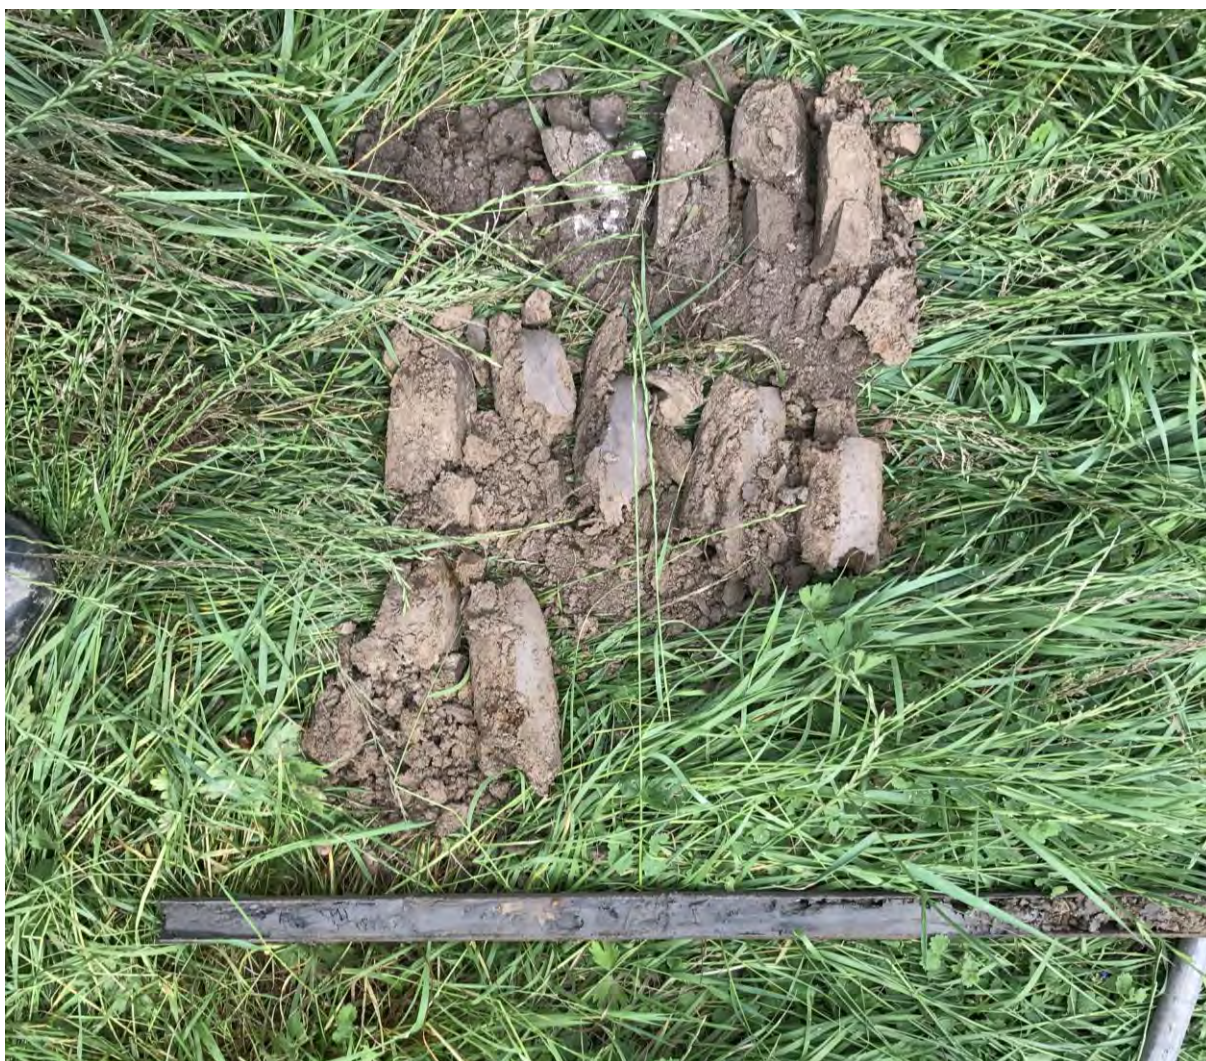
Opname van boring 1

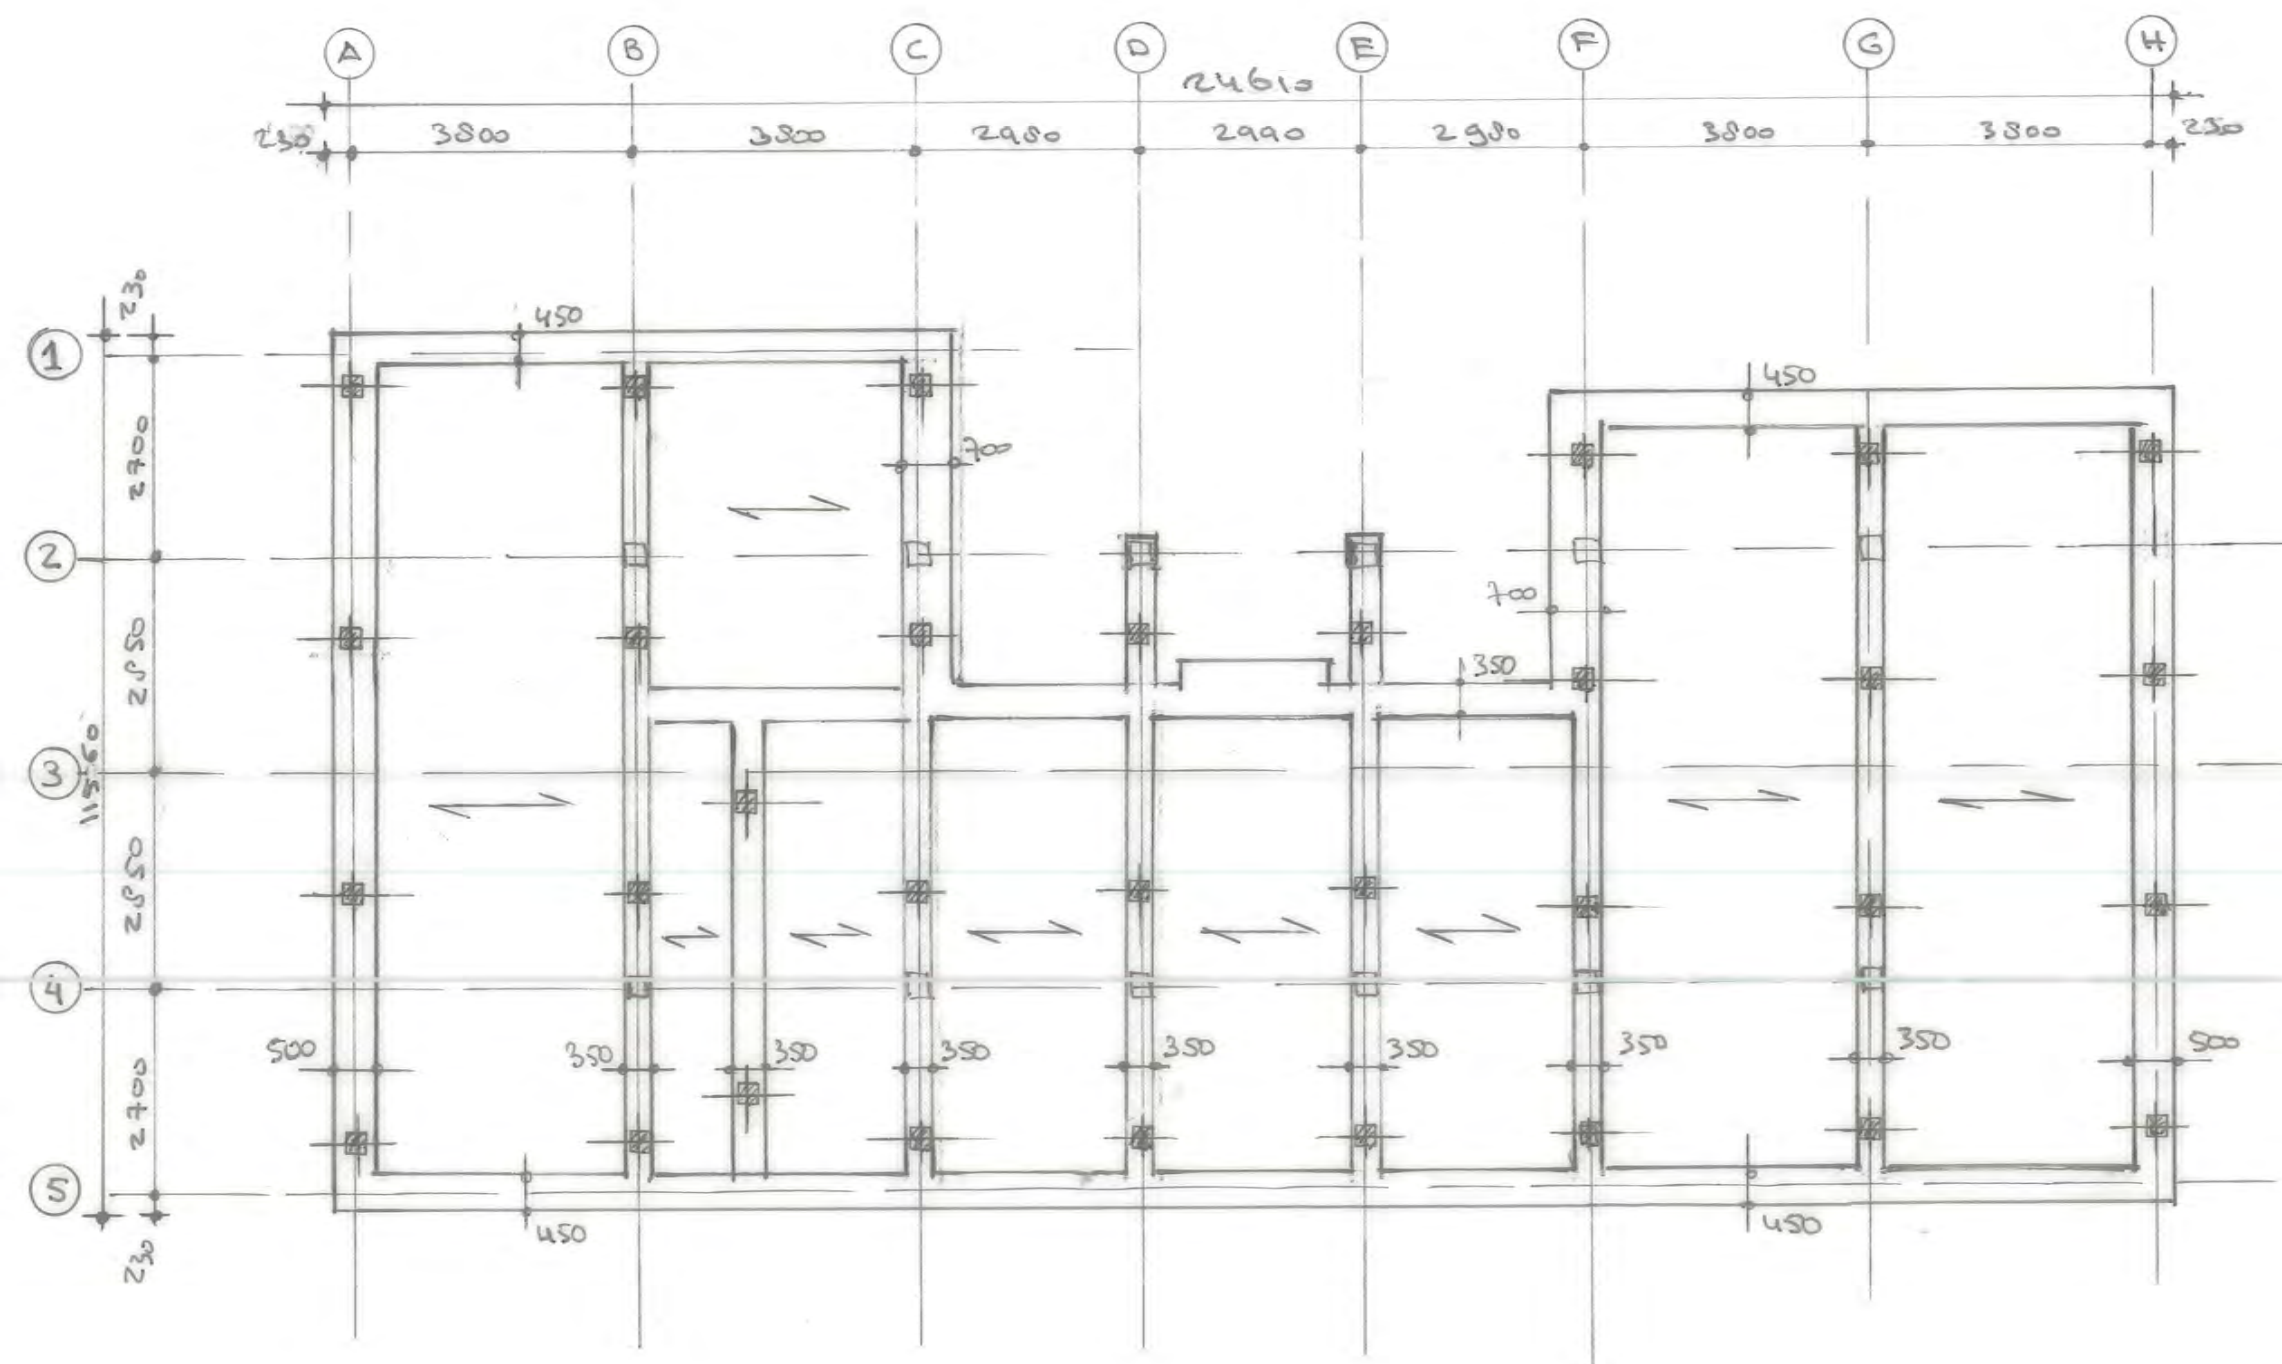
OVERZICHT FUNDERING

FUNDORINGSBALKE  $B \times H = \overbrace{350-450-500-700}^B * \overbrace{500}^H$

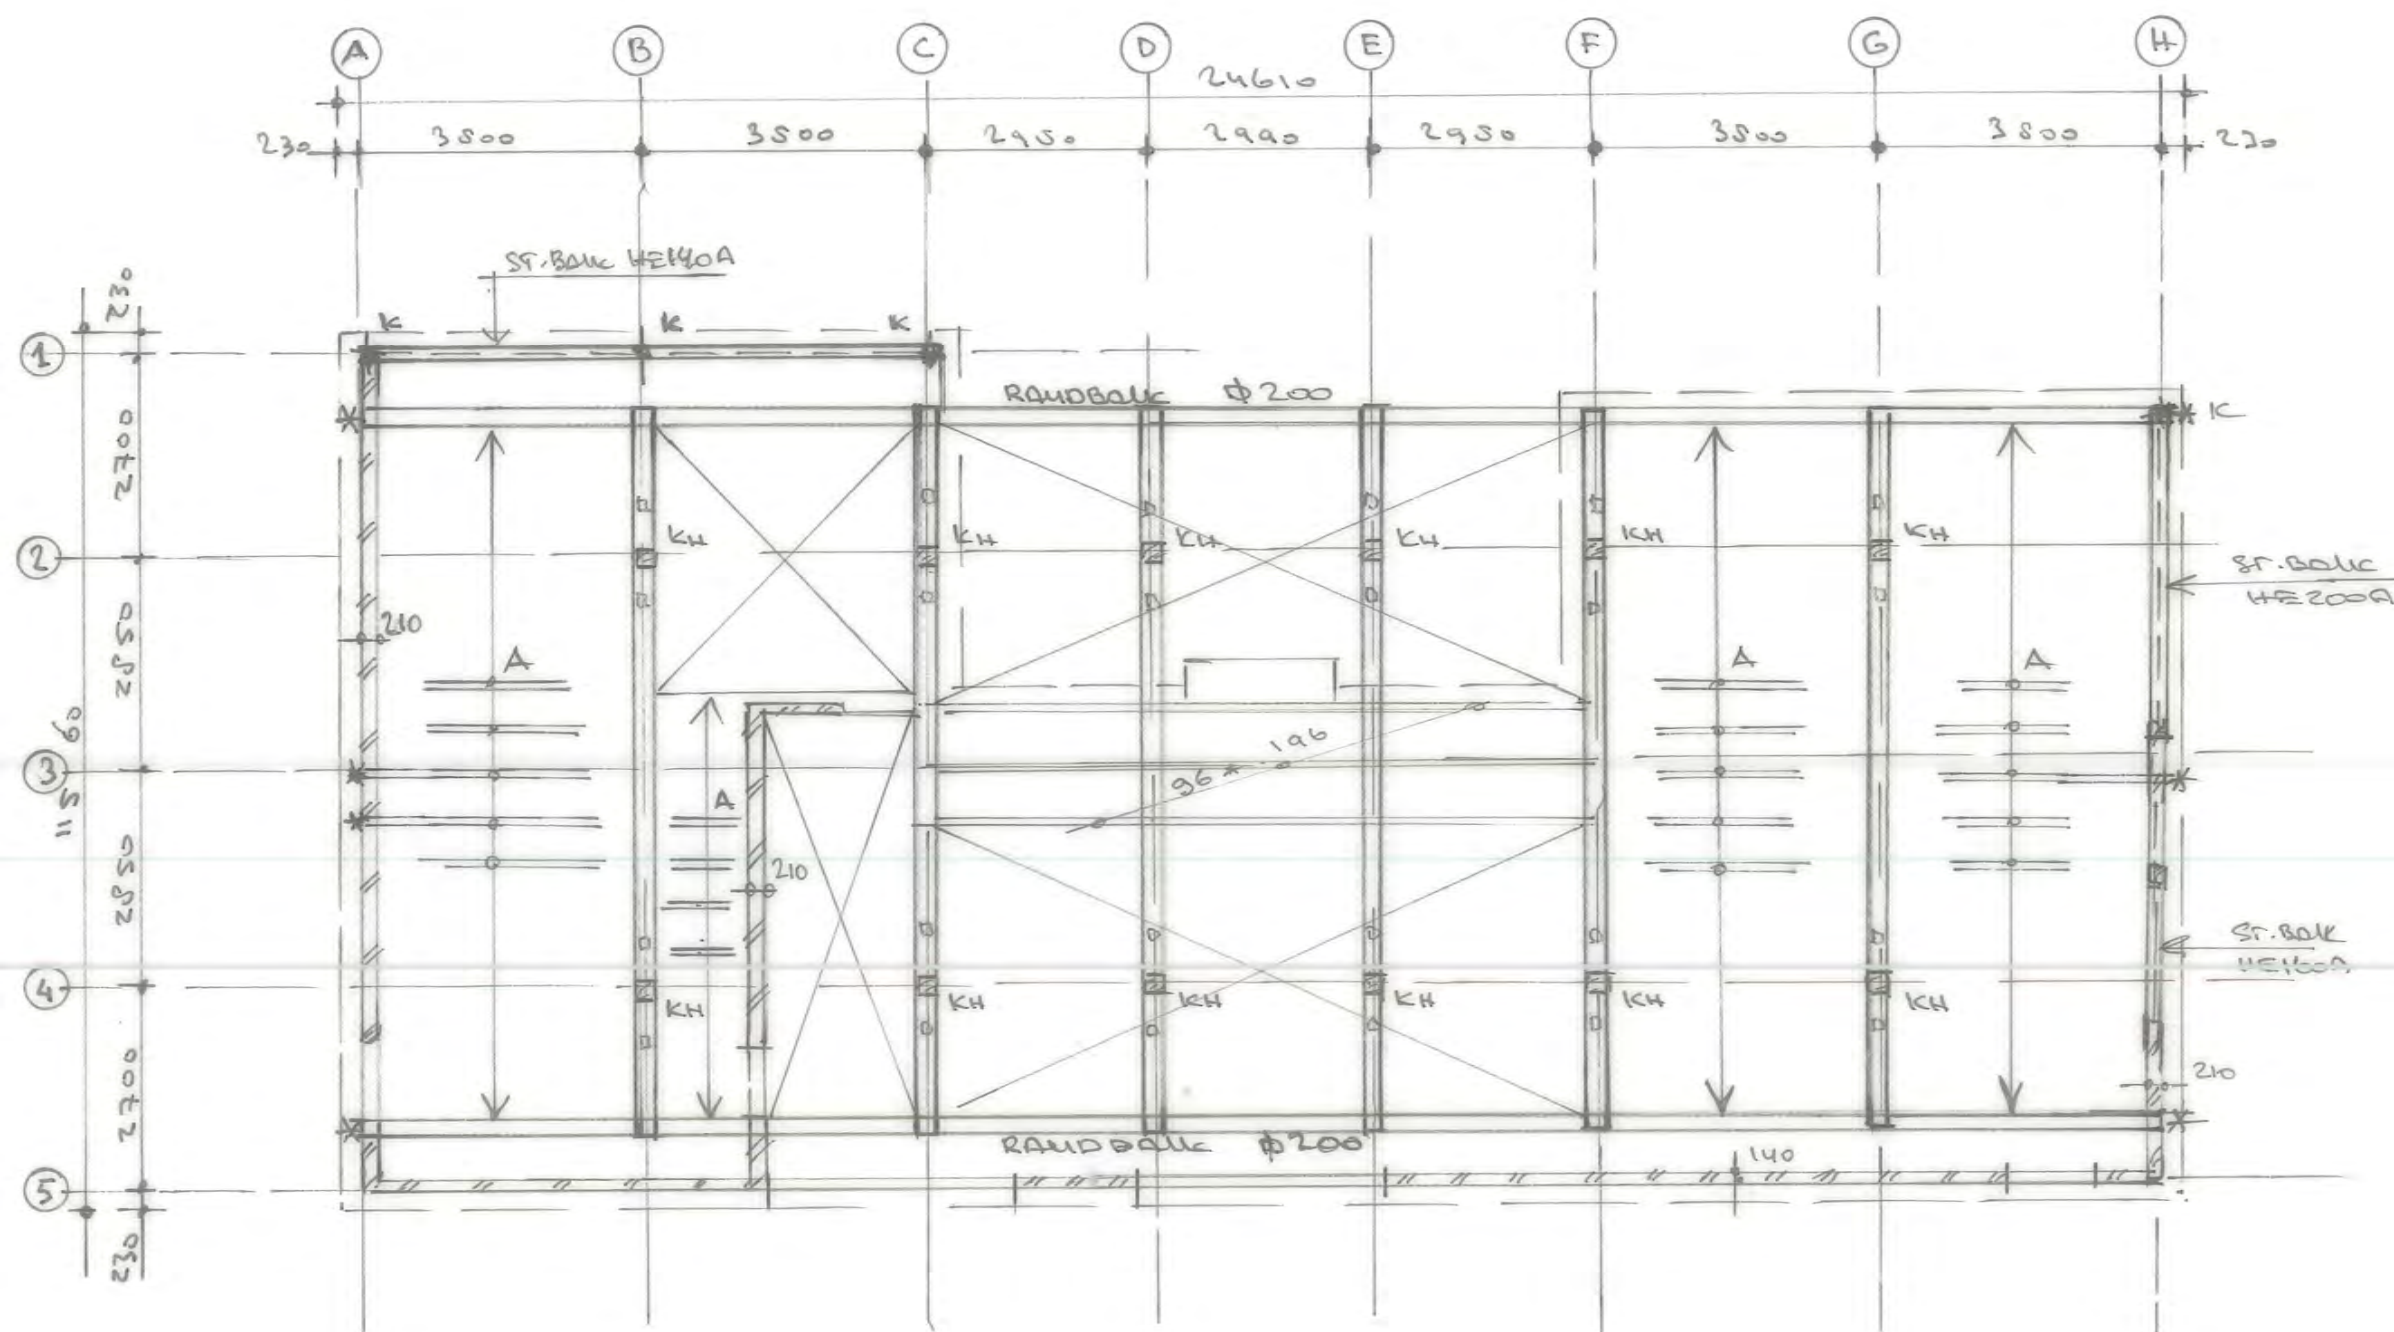
OVERZICHT 1<sup>e</sup> VERDIEPINGULOER

K = ST. kolom Ø100.3

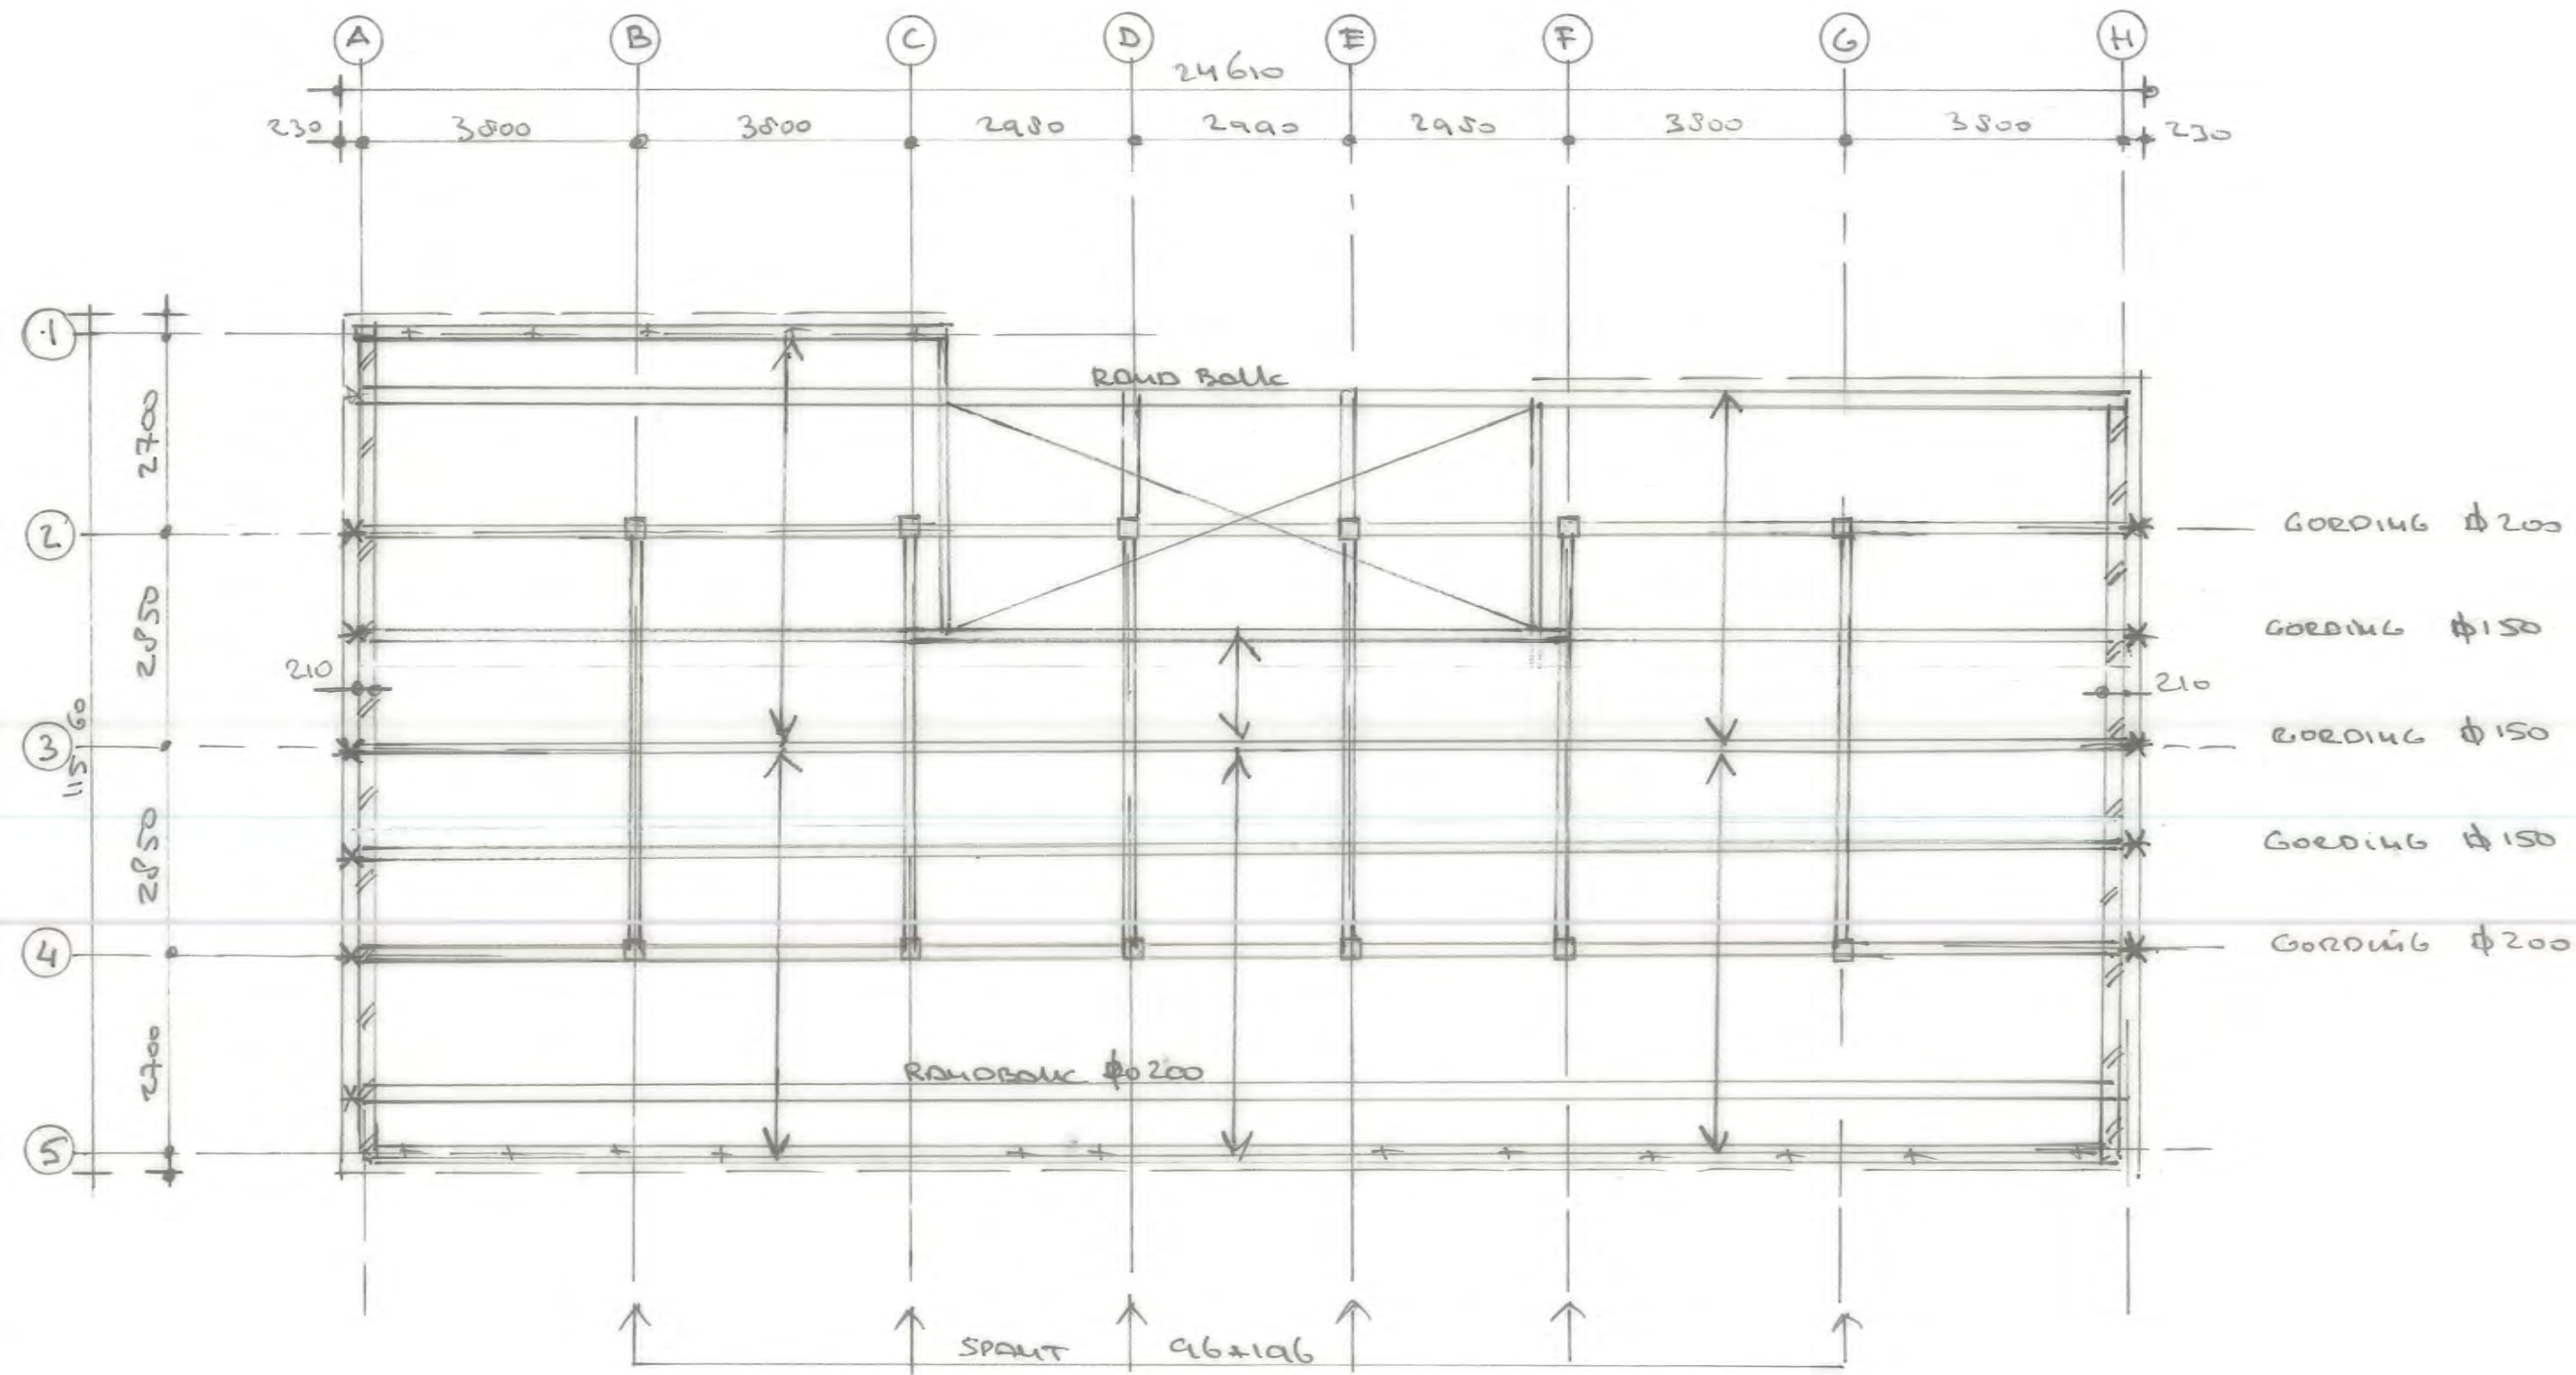
OVERZICHT DAKCONSTRUCTIE

↔ OVERSPANNINGSRICHTING  
 GEÏSL. DAKPLAAT  
 \* = BALK-RIJKE
