| Aanvraagnaam | Nieuwbouw woonhuis Liefhovendijk 2 te Linschoten |
| Projectomschrijving | Het slopen van een bestaande droogschuur en het nieuw bouwen van een woonhuis. |

| project:<br>PROJECT HERBOUW DROOGLOODS EN KOESTAL ALS 1 WOONHUIS TE LINSCHOTEN | | | | |

**Bouwhistorische notitie dakbedekking schuur**

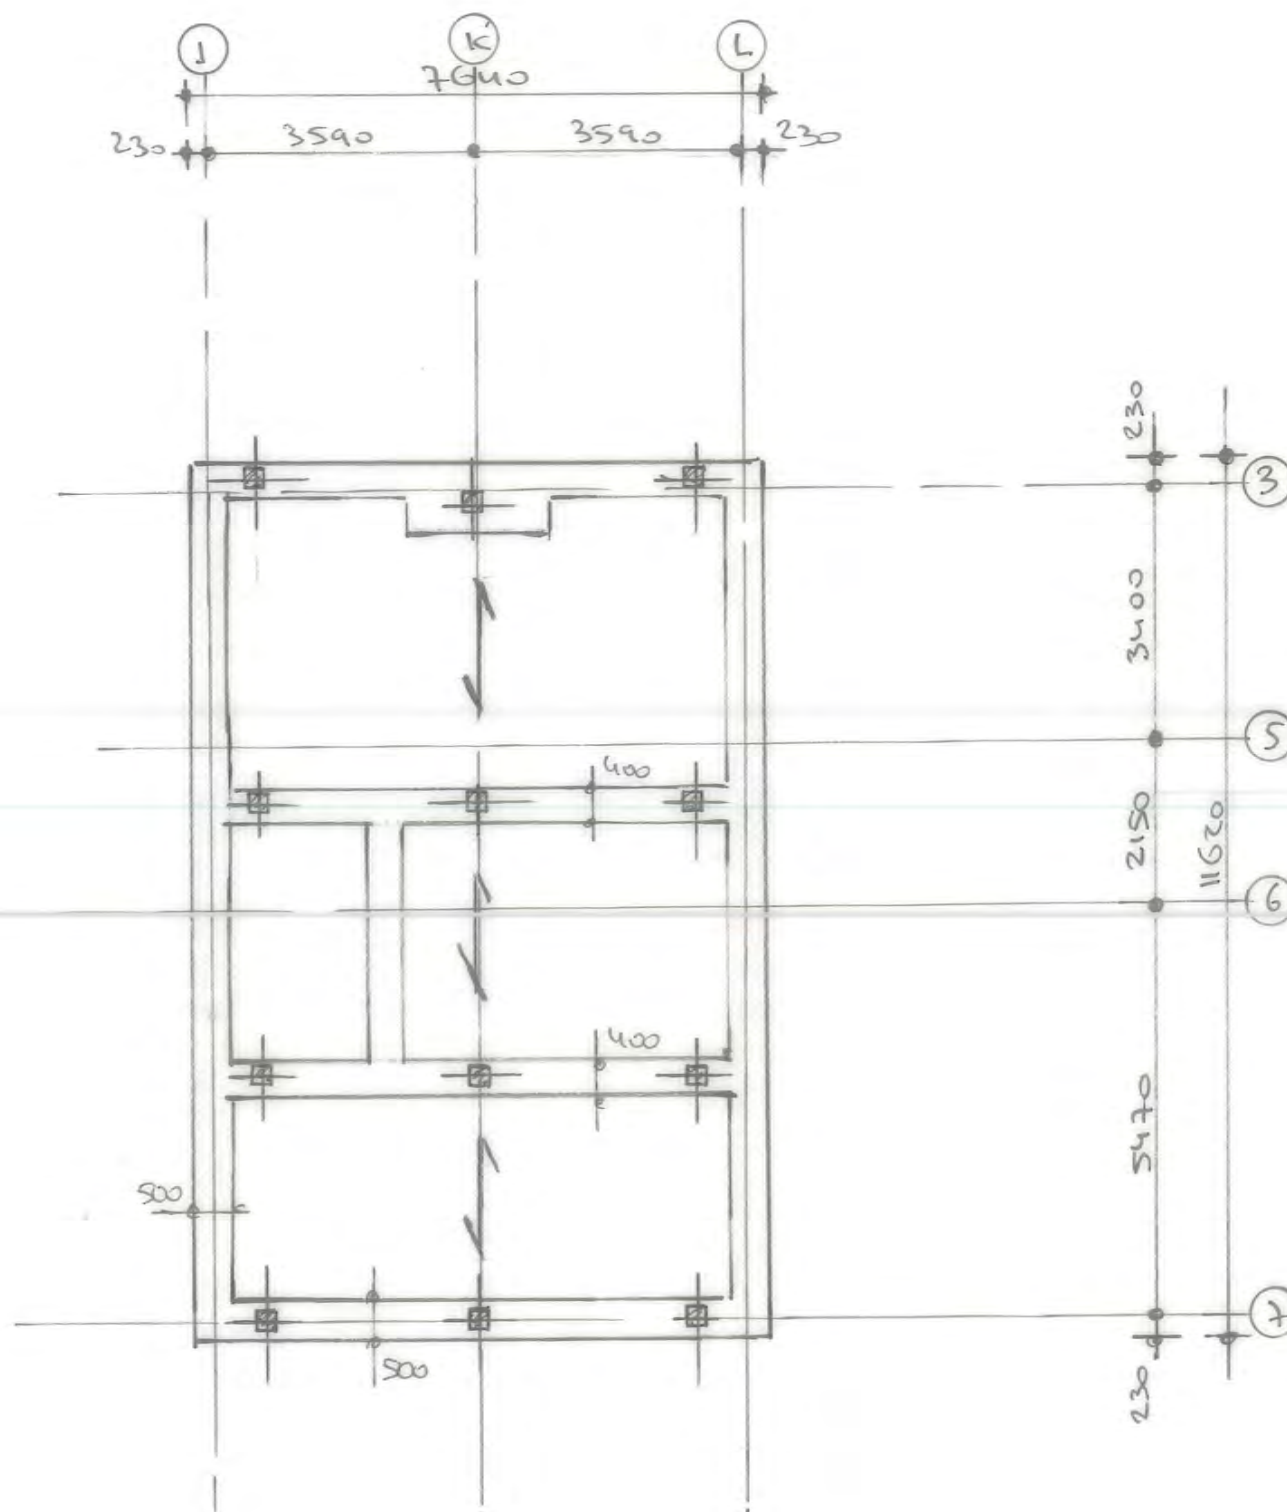
OVERZICHT FUNDERING

FUNDREINGS BOLKEN  $B \times H = \frac{400}{500} \times 500$

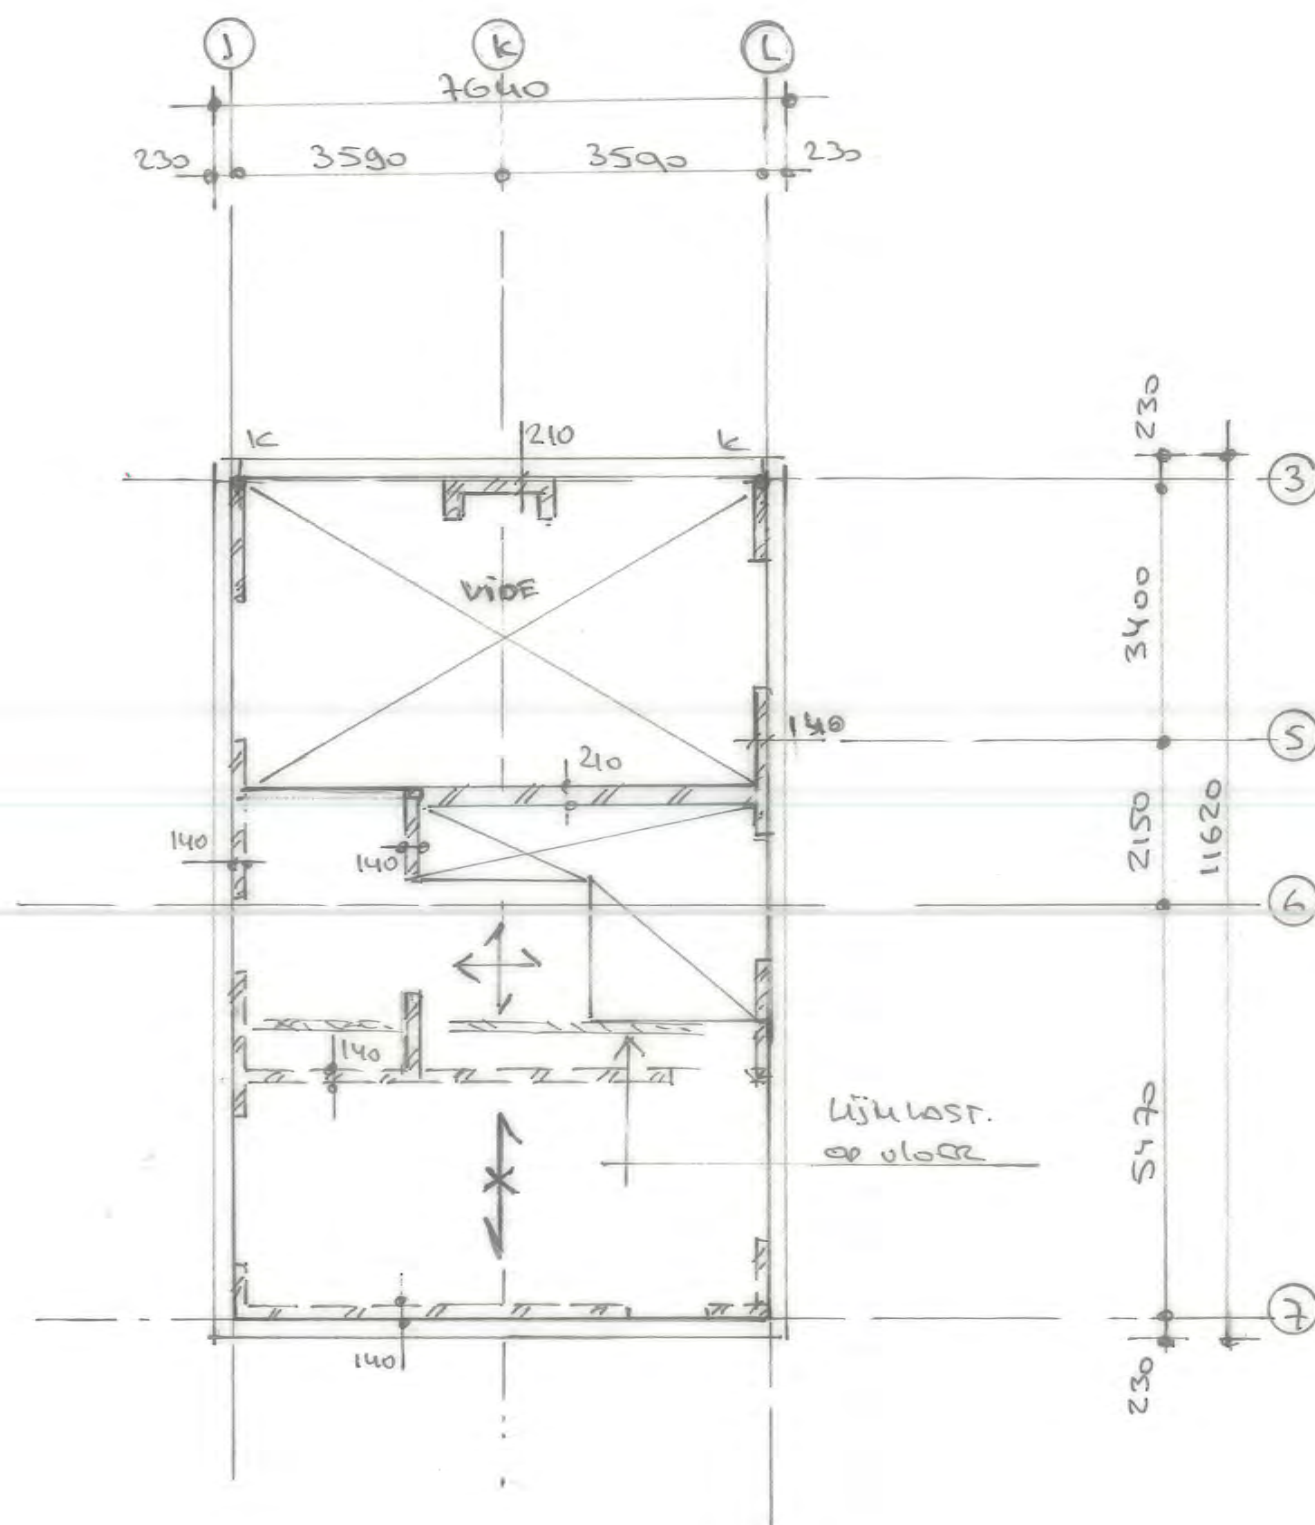
K = st. kol.  $\varnothing 100.5$

$\longleftrightarrow$  BREFAPL. vloer D = 250 mm

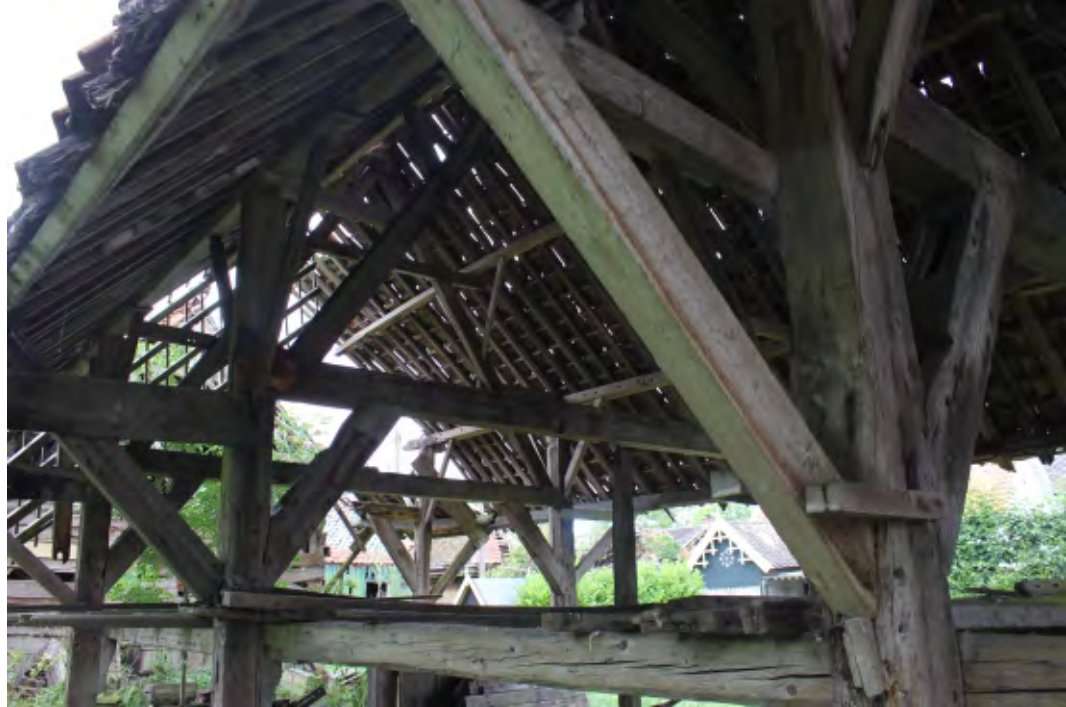
Onder de spantkolommen is een houten slof aangebracht. Deze rust op een uit steens metselwerk opgetrokken poer.

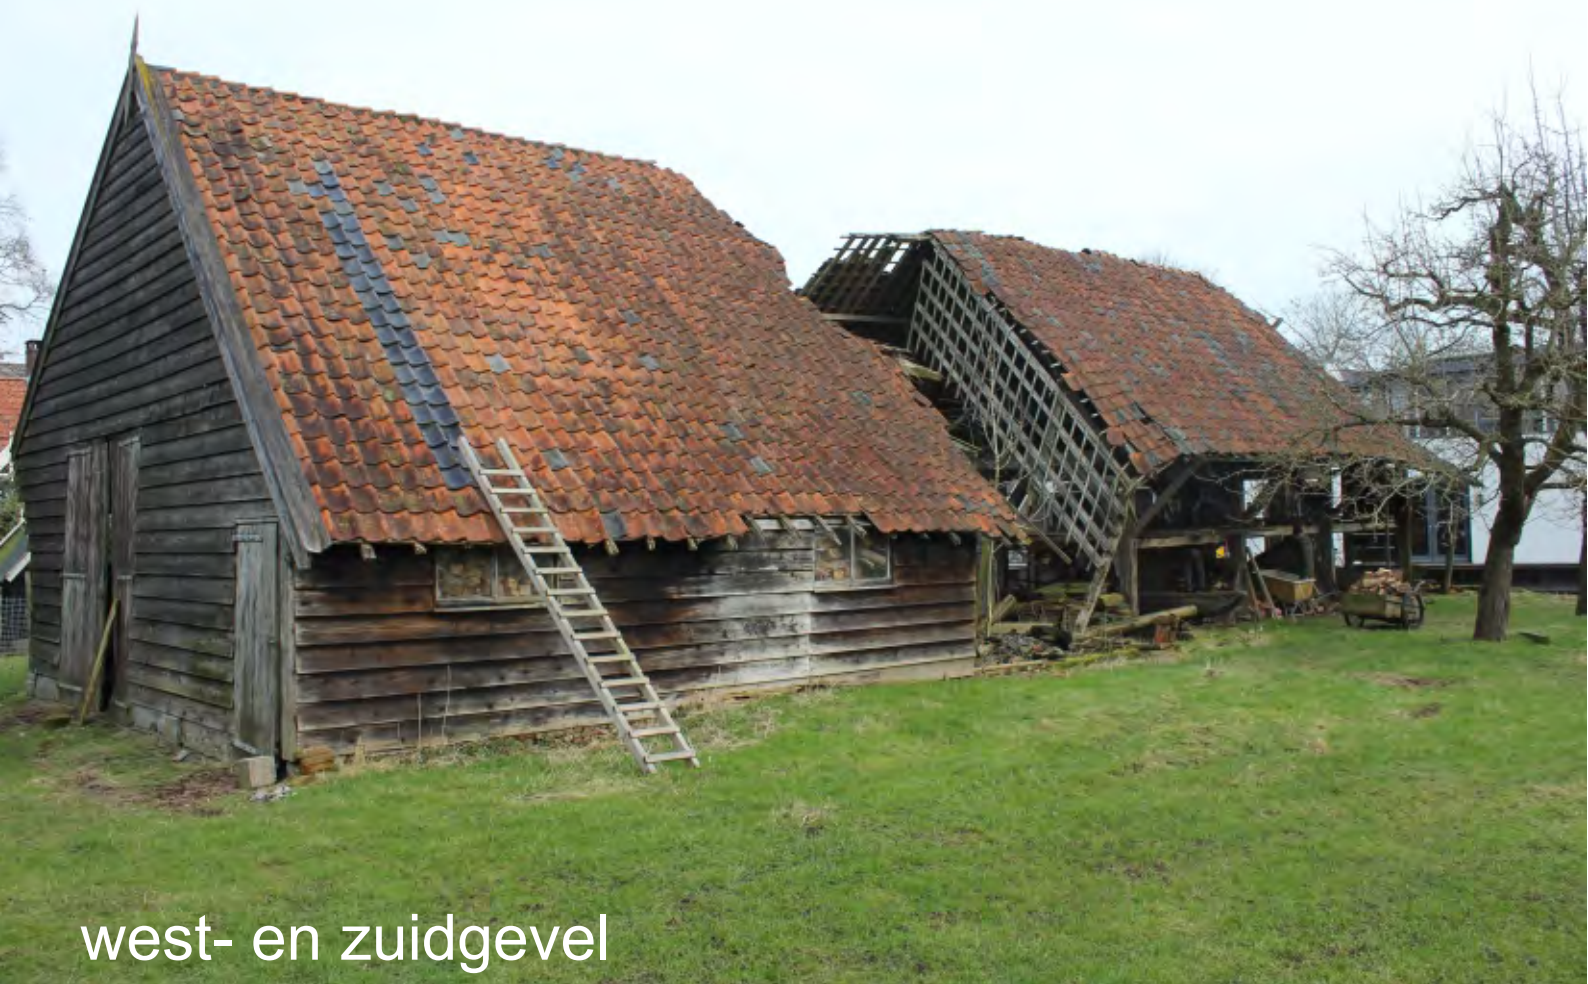
west- en zuidgevel

Van de aanwezige houten spanten zijn er maximaal vijf stuks in een staat waarin constructief hergebruik kan worden overwogen. De overige drie zijn niet meer aanwezig of geheel door rot aangetast.

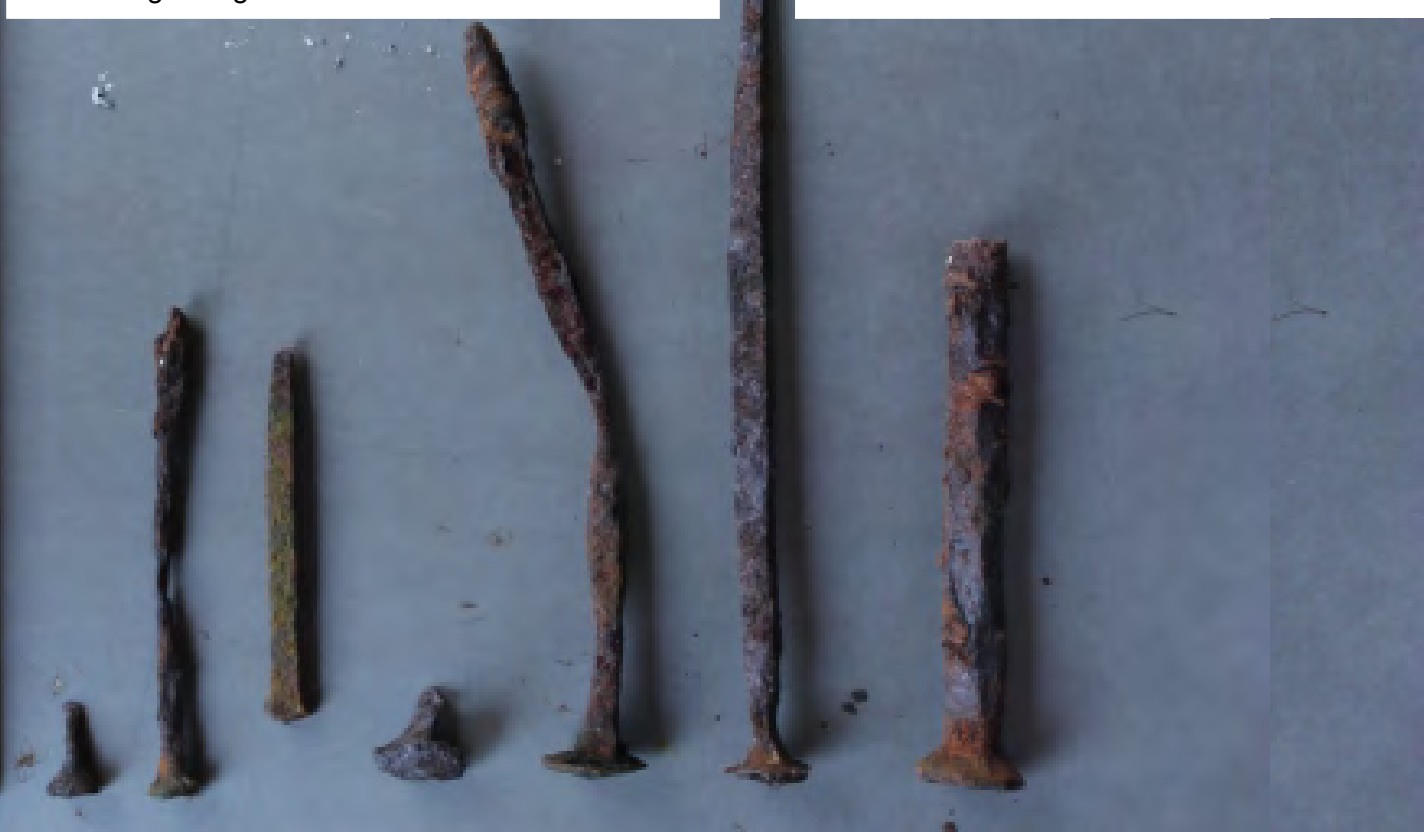
schaaldelen en planken

Het verschil in de gebruikte houten delen en de gebruikte bevestigingsmiddelen kan alleen worden verklaard als het gevolg van uitgevoerd onderhoud. Er moet worden geconcludeerd dat de originele gevels allen met schaaldelen waren bekleed.

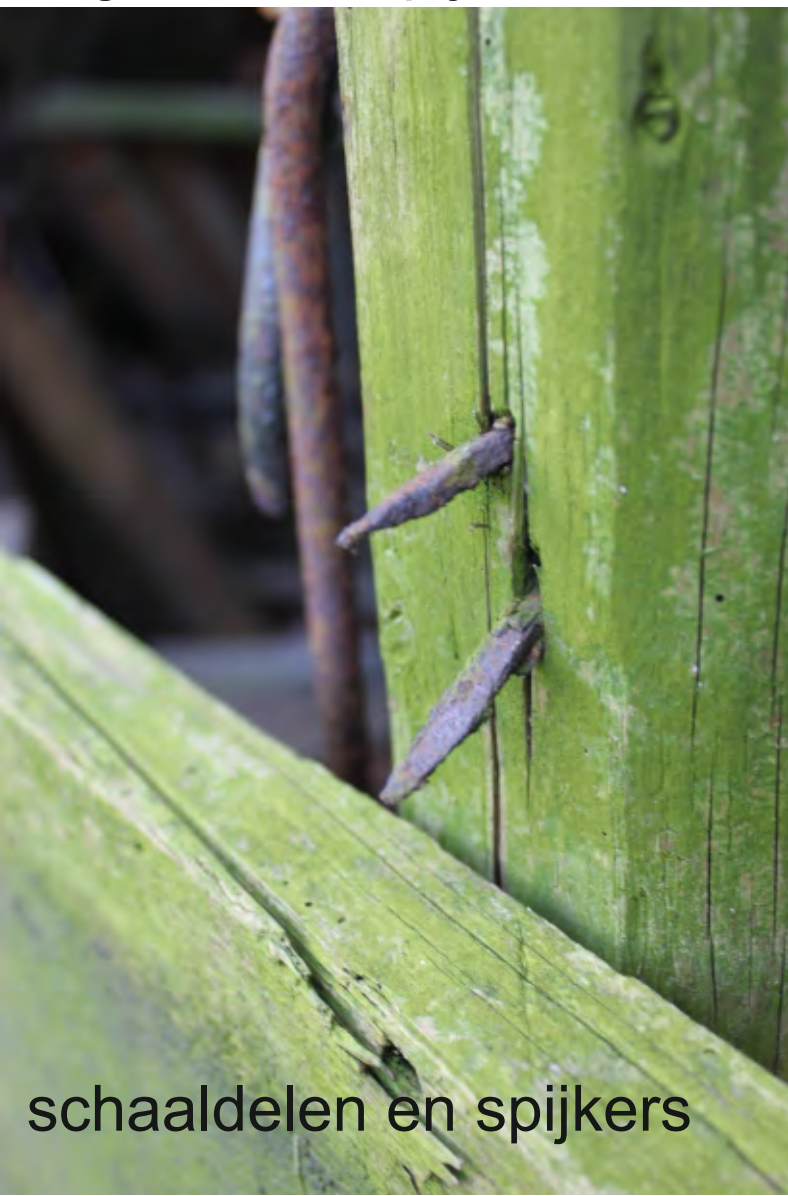
schaaldelen en spijkers

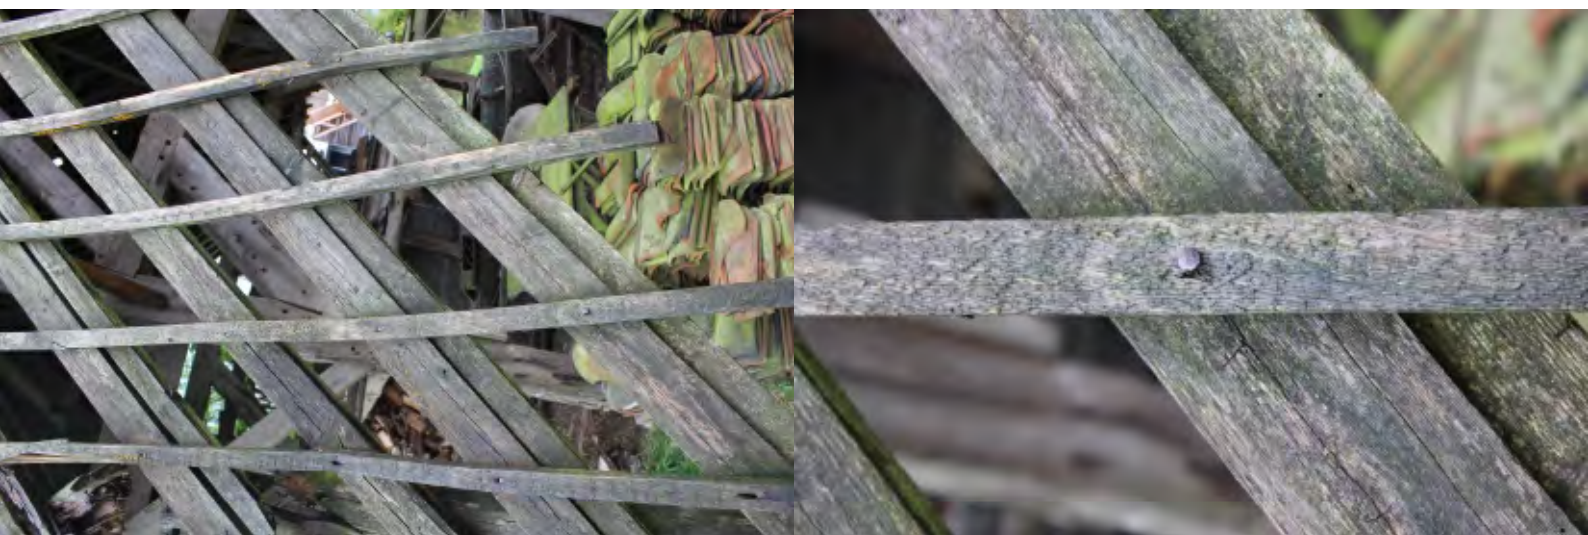
panlatten met draadnagels
