**VERKENNEND BODEMONDERZOEK  
JULIANALAAN 14  
TE MONTFOORT**

**Rapport**

Kenmerk : 21.4724-A1  
Datum : 29 maart 2022

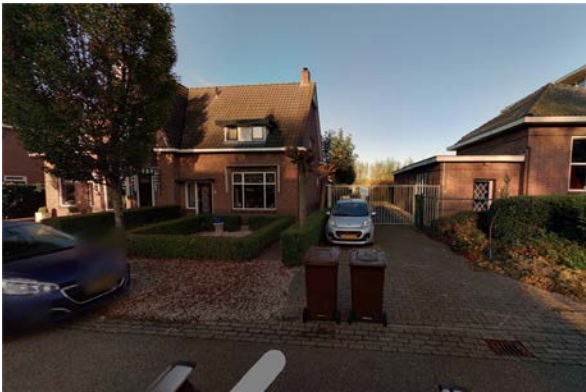
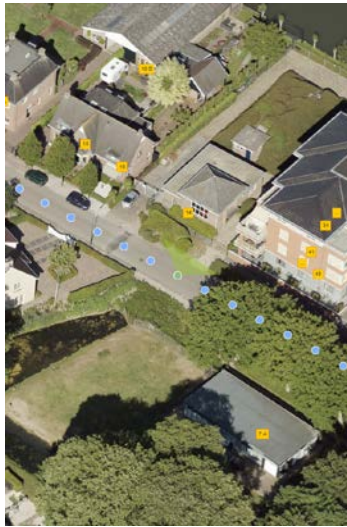
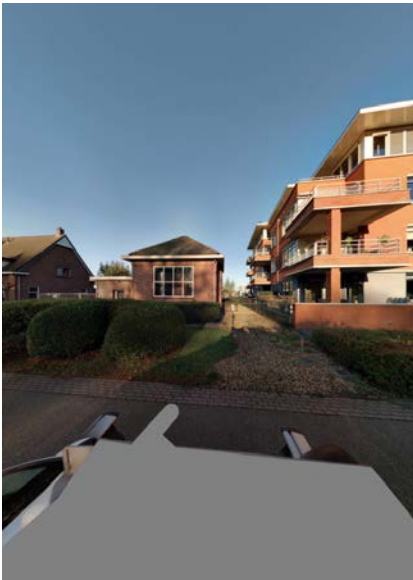
Afbeeldingen terreinverkenning (bron: Cyclomedia, Google Streetview, Schouwfoto's)

Voor het bepalen van de fysieke omstandigheden van het onderzoeksgebied is gebruikgemaakt van een digitale terreinverkenning. Hierbij zijn geen verdachte activiteiten (zoals ophooglagen, puin(afval), asbestverdachte daken, volkstuinten, glastuinbouwkassen, dammetjes, benzinestations etc.) waargenomen.

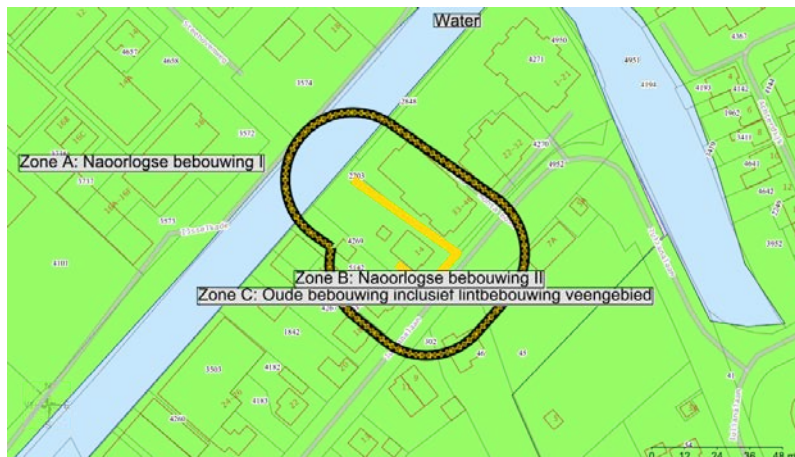
- Onderzoeksgebied
- 25.00-meter contour
- CROW400 Bovengrond
- Standaard (Basishygiëne)
- Oranje (niet vluchtig)
- Rood (niet vluchtig)
- Uitgezonderd
- Water
- Niet gezoneerd

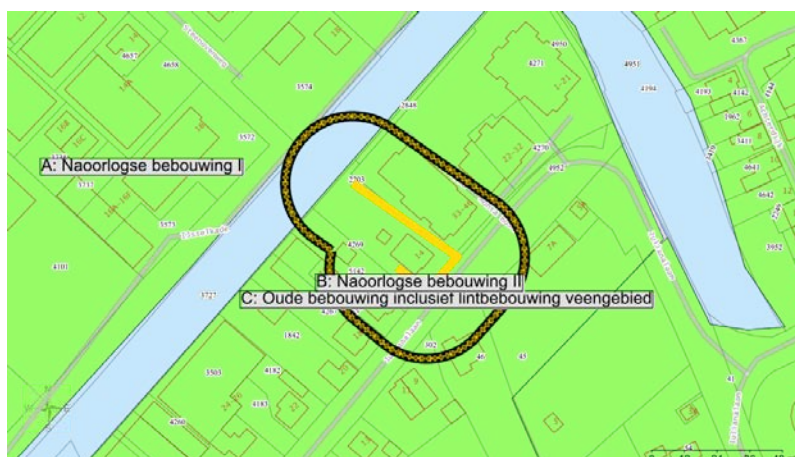
- Onderzoeksgebied
- 25.00-meter contour
- CROW400 Ondergrond
- Standaard (Basishygiëne)
- Oranje (niet vluchtig)
- Oranje (vluchtig)
- Rood (niet vluchtig)
- Rood (vluchtig)
- Uitgezonderd
- Water
- Niet gezoneerd

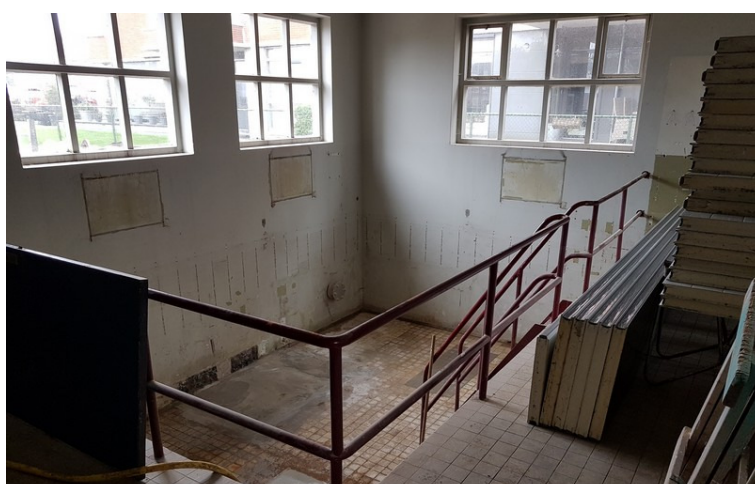
In het voormalige pompgebouw bevond zich een bovengrondse dieselolietank, met een inhoud van 3.000 liter, als brandstofvoorziening voor een noodstroomaggregaat. De tank stond opgesteld in een verlaagd gedeelte, in de noordelijke hoek van het pompgebouw.

| Analyse | Methode | Techniek | Methode referentie |
|---|---|---|---|
| DiClEtheen som AS3000 | W0254 | HS-GC-MS | pb 3130-1 |

De boringen op het terreindeel bij de voormalige dieselolietank zullen aan de buitenzijde van het gebouw worden uitgevoerd. Vanwege de lagere ligging van de betonvloer in de noordelijke hoek van het voormalige pompgebouw zullen geen gaten in de vloer worden gemaakt, in verband met de kans op toestroming van grondwater (lekkage).
