## ASBESTINVENTARISATIE TYPE A (Volledig)(conform SC-540)

Gebouwfunctie: Pompgemaal  
Adres: Julianalaan 14  
Plaats: 3417 GK montfoort  
Doel/aanleiding: Aankoop / verkoop

Projectnummer: H160313  
Opdrachtgever: Vitens N.V.

De inventarisatie betreft het gehele pompgebouw en de pompkelder

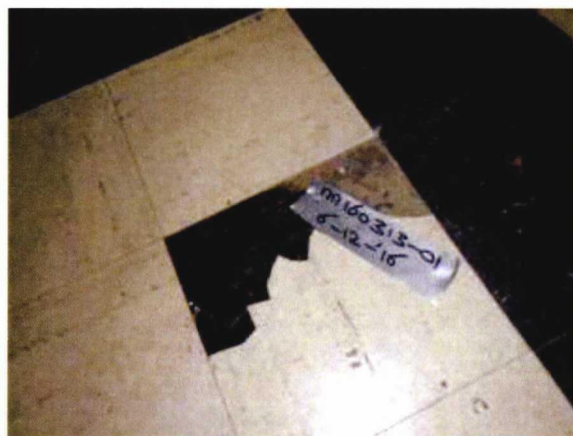
### 5.4.1 Brontype H16031301 – Vloerbedekking

| <b>Omschrijving:</b> | Colovinylzeil met<br>lijm laag | <b>Monsterreferentie:</b> | MMH160313-01 |
| <b>Bevestiging:</b> | Gelijmd | <b>Analyseresultaat:</b> | Chrysotiel 2-5 % |
| <b>Hoedanigheid:</b> | Licht beschadigd of<br>verweerd | <b>Risicoklasse:</b> | 2 |
| <b>Gebondenheid:</b> | Hechtgebonden | | |
| <b>Verwijdermethode:</b> | Containment | | |

| Adres | Locatie | Bereikbaarheid | Hoeveelheid |
|---|---|---|---|
| Julianalaan 14 | Begane grond - Pompruimte | Goed | 13 m <sup>2</sup> |

Wij adviseren aan de asbesthoudende toepassing geen werkzaamheden te (laten) verrichten. De verwijdering van deze asbesthoudende toepassing kan niet zonder schade aan het asbesthoudende materiaal toe te brengen, hierdoor komt de sanering in Risicoklasse 2. De sanering dient te geschieden door een SC-530 gecertificeerd bedrijf.

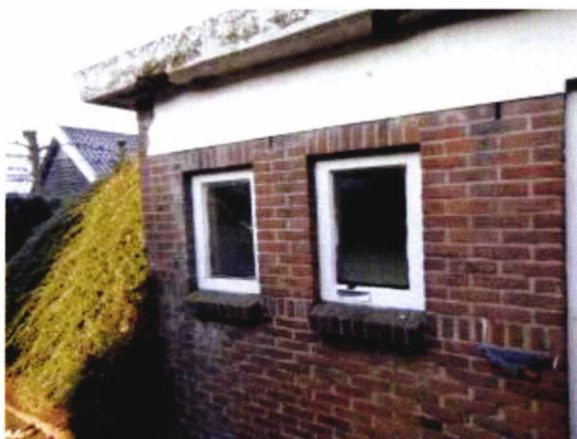
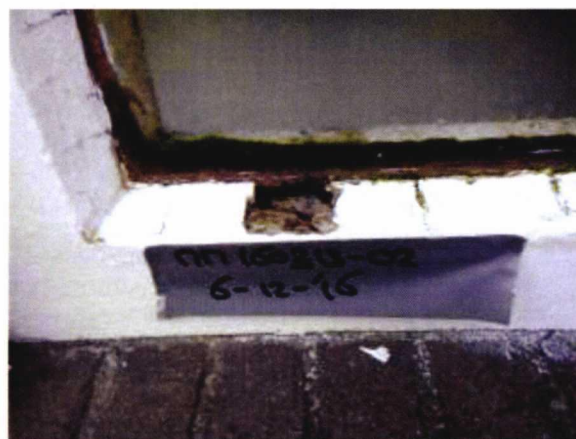
#### 5.4.2 Brontype H16031302 – Afdichting

| <b>Omschrijving:</b> | Stopverf | <b>Monsterreferentie:</b> | MMH160313-02 |
| <b>Bevestiging:</b> | Gesmeerd | <b>Analyseresultaat:</b> | < 0,1 % |
| <b>Hoedanigheid:</b> | Licht beschadigd of verweerd | <b>Risicoklasse:</b> | n.v.t. |

| Adres | Locatie | Bereikbaarheid | Hoeveelheid |
|---|---|---|---|
| Julianalaan 14 | Julianalaan 14 - Begane grond - Pompkelder | Goed | 4 m <sup>1</sup> |

Uit de analyse is gebleken dat het genomen monster geen asbest bevat.
