# Verkenkend Bodemonderzoek

voor de locatie Heihorst 7 te Meijel

(BRL-SIKB 2000 volgens VKB-protocol 2001 en 2002)

Rapportnummer RS0165A.DOC 31 januari 2012

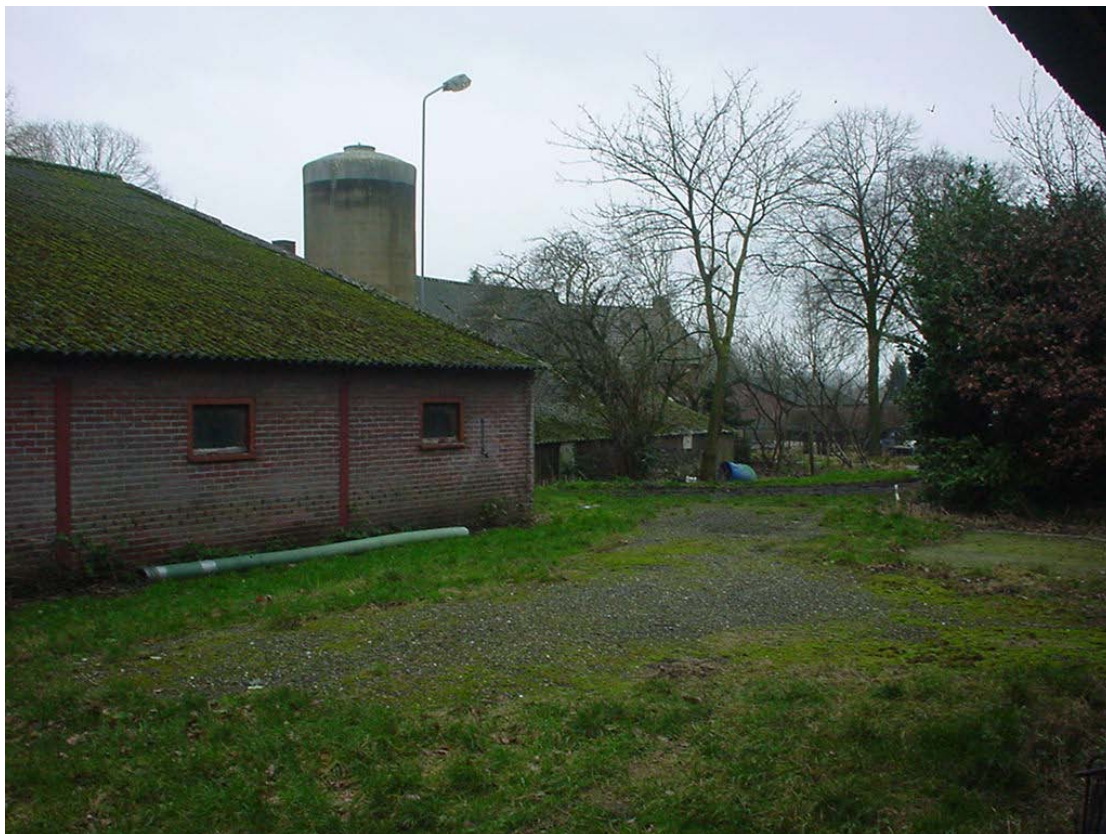
Er bevindt zich, op het noordelijke deel van de onderzoekslocatie, een ophoging bestaande uit zand en puin. Er is geen asfalt of andere secundaire bouwstof toegepast. Op de onderzoekslocatie zijn voor zover bekend geen tanks voor brandstoffen in gebruik of in gebruik geweest. Op de onderzoekslocatie die nu (deels) braak ligt wordt op korte termijn een woning gebouwd. In de omgeving (buitengebied) is het gebruik voornamelijk agrarisch en wonen. Op 150 meter ten noordoosten van de onderzoekslocatie bevindt zich een visvijver. Voor recente foto's zie Bijlage 8.

Foto 1 Onderzoeksgebied op de locatie Heihorst 7 te Meijel

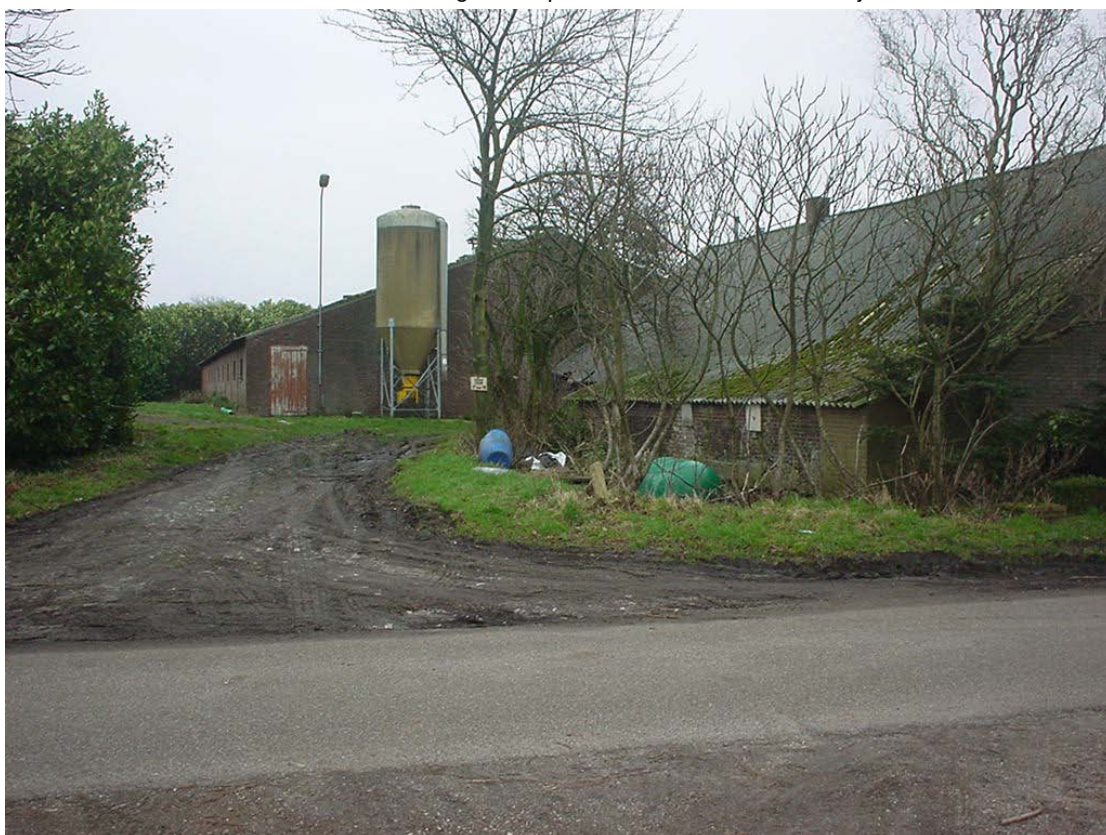
Foto 2 Onderzoeksgebied op de locatie Heihorst 7 te Meijel
