**MAATSCHAP L.H. BEUMERS-VOSSEN**

**Kapèlkeshof aan de Roomweg te Grashoek**

*Vooronderzoek conform NEN 5725*

Datum: 18 juni 2012

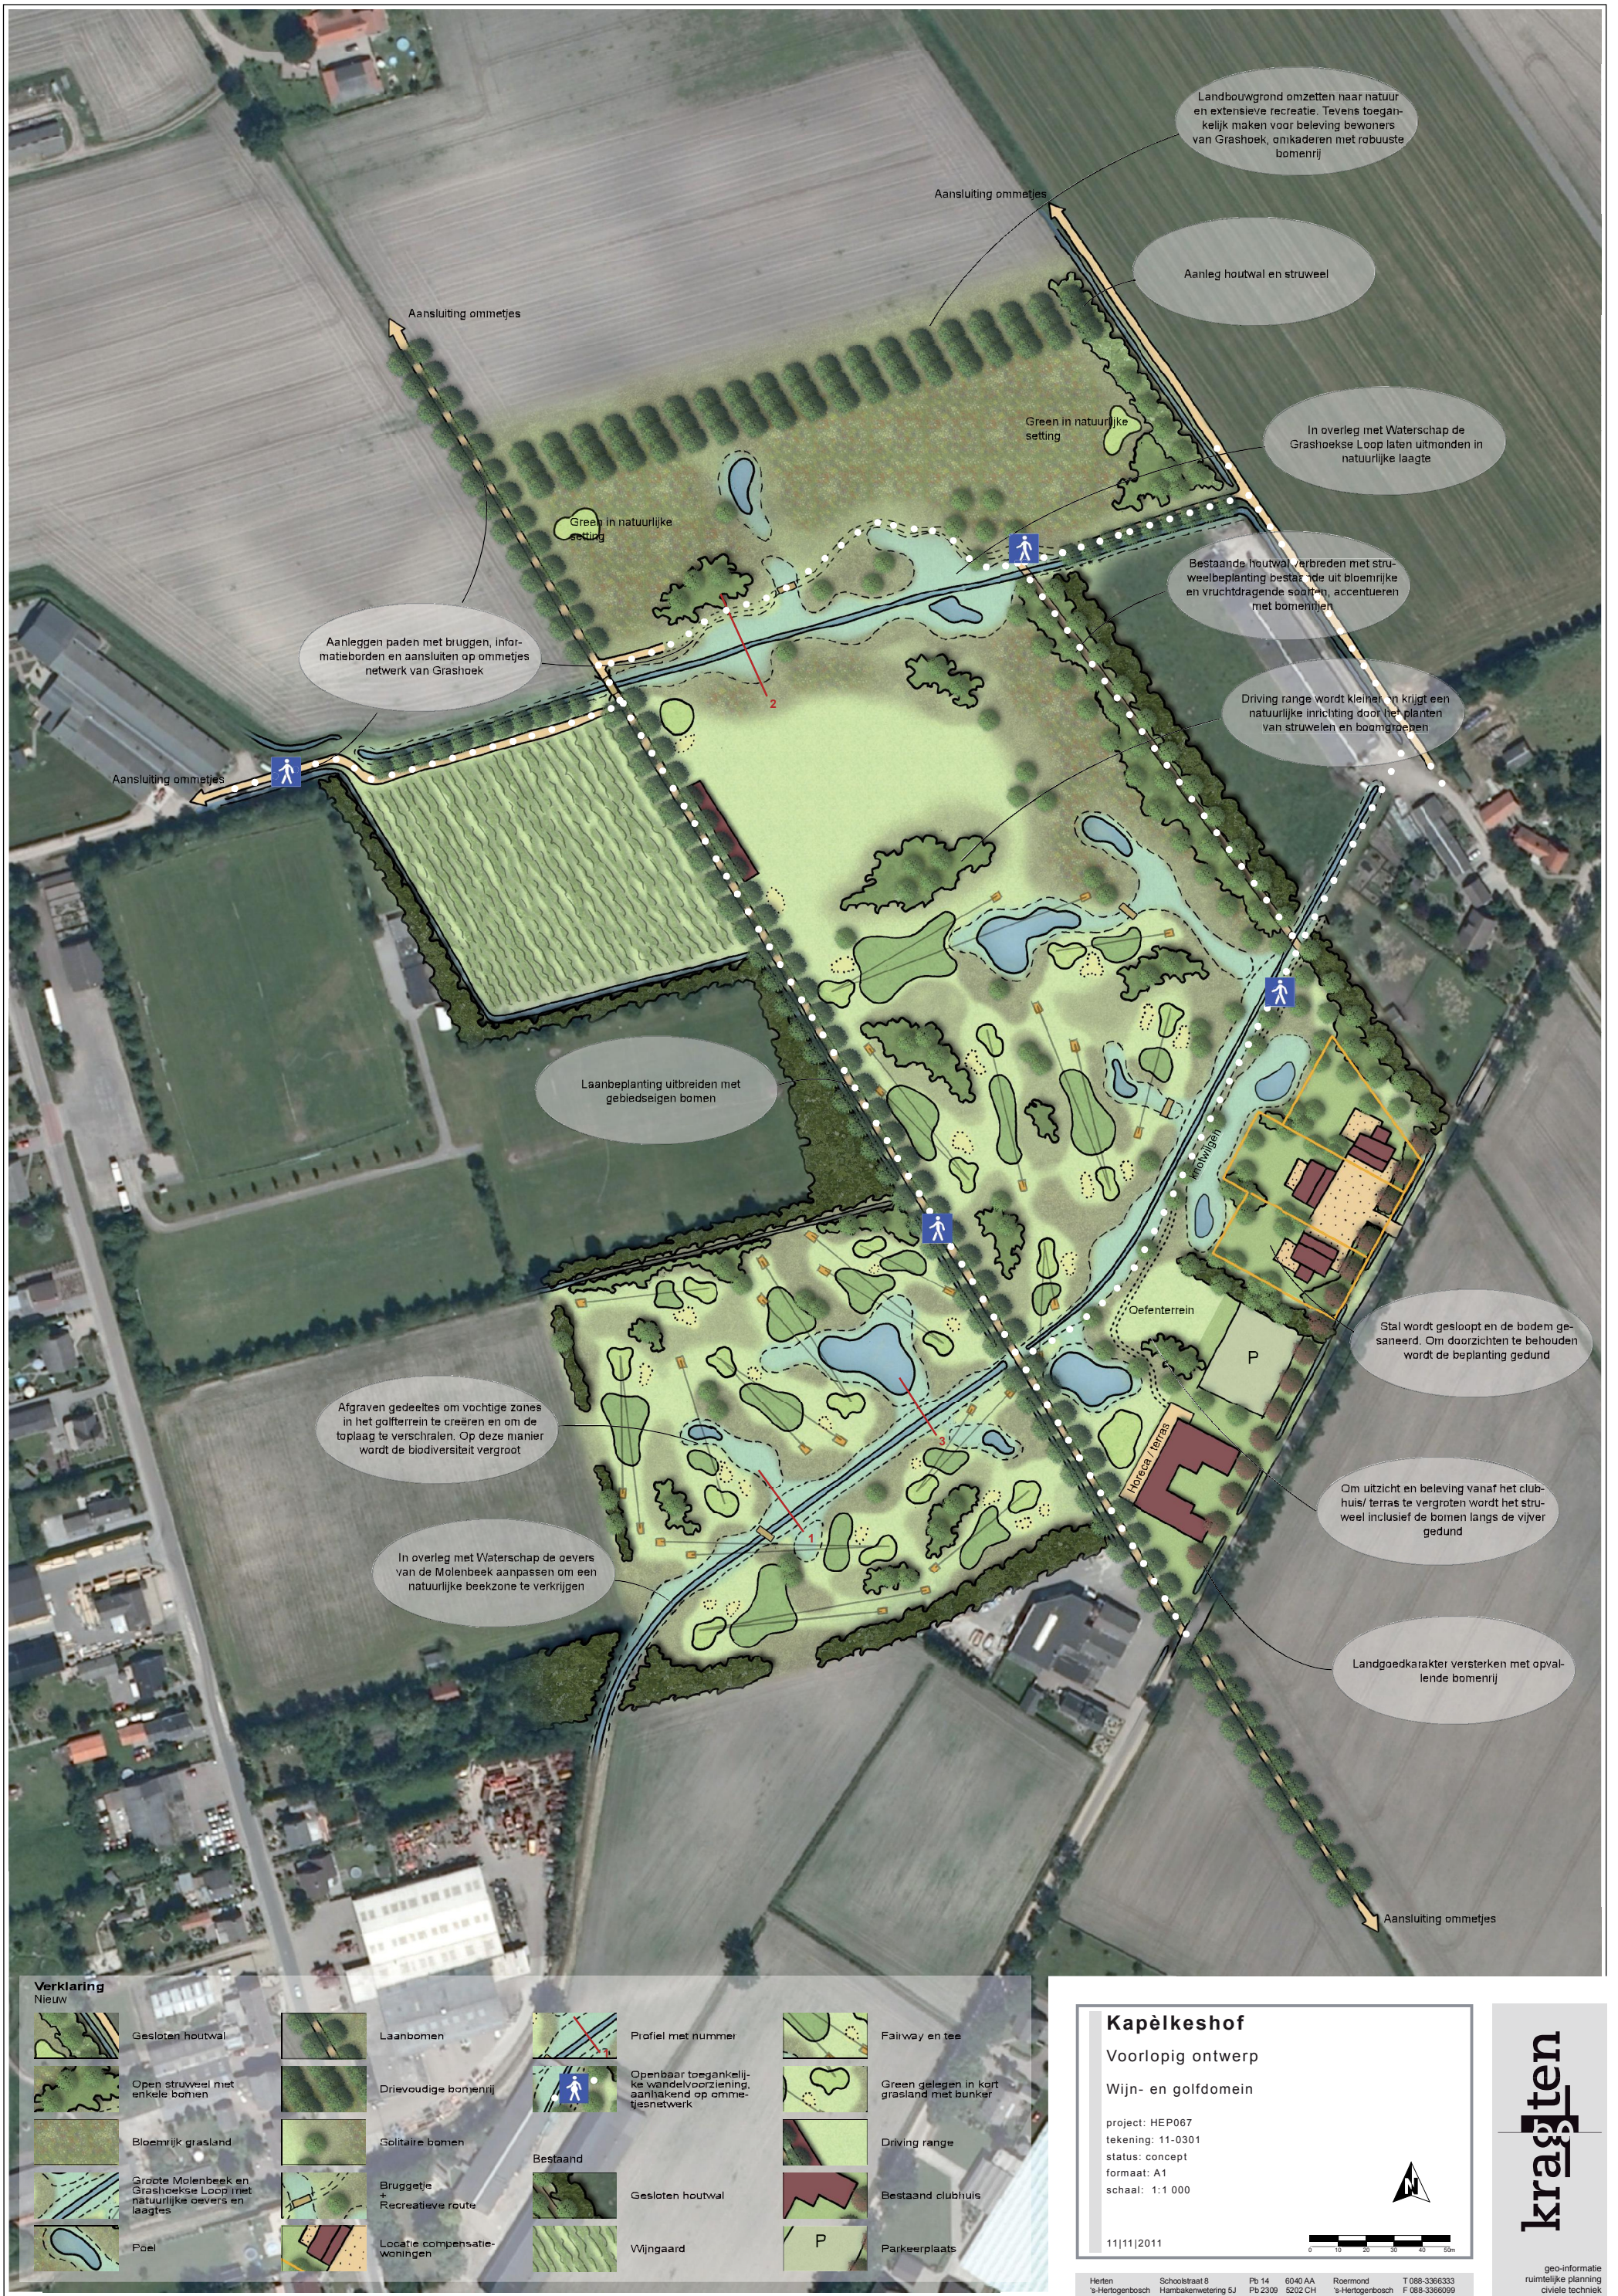
## Bijlage 3 Voorlopig ontwerp

Binnen de onderzoekslocatie worden poelen en laagtes gegraven. Ter plaatse van de varkensstal zijn drie woningen gepland. In bijlage 3 is het inrichtingsplan opgenomen.

- Voorlopig ontwerp Kapèlkeshof te Grashoek

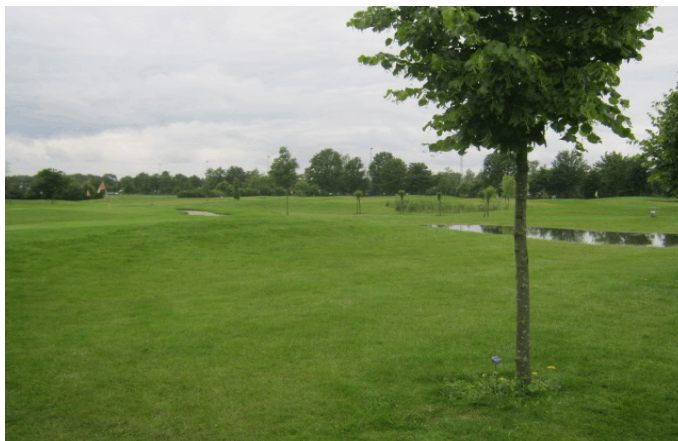
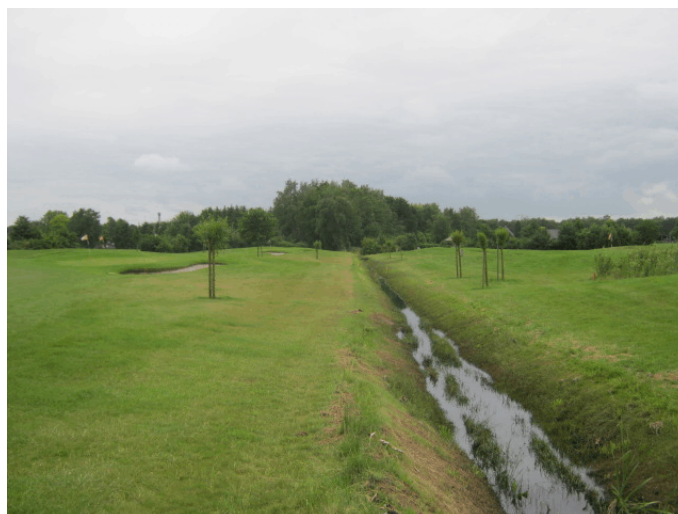
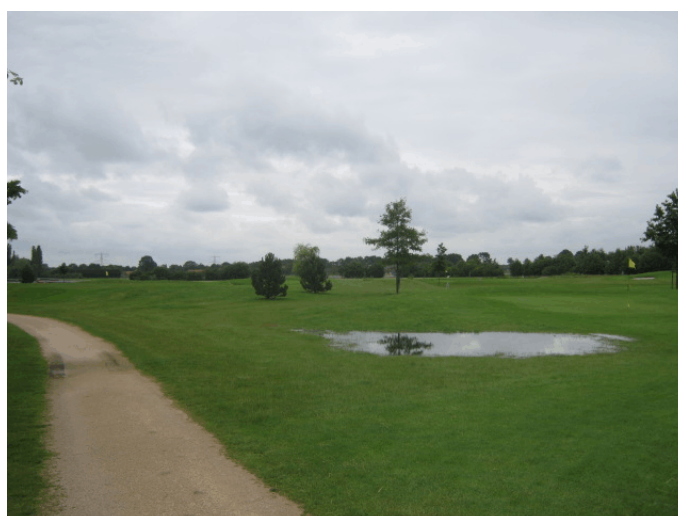
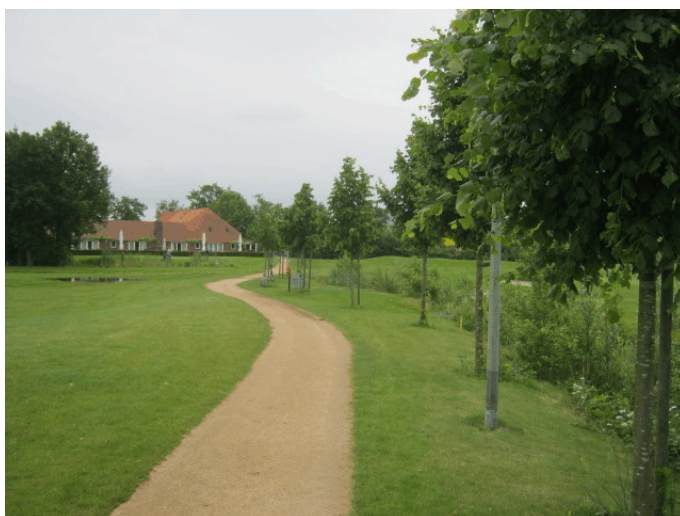
Een groot deel van de locatie is in gebruik als golfterrein, inclusief terras met horecagelegenheid. De varkensstal op het oostelijk deel van de locatie heeft een dakbedekking met asbesthoudende golfplaten. Rondom de stal zijn op het maaiveld geen asbestverdachte materialen aangetroffen. Met de veldinspectie zijn geen aanwijzingen verkregen voor de aanwezigheid van chemische bodem- of asbestverontreiniging.

Foto 1: golfterrein

Foto 2: golfterrein

Foto 3: golfterrein

Foto 4: golfterrein  
op de achtergrond  
horecagelegenheid

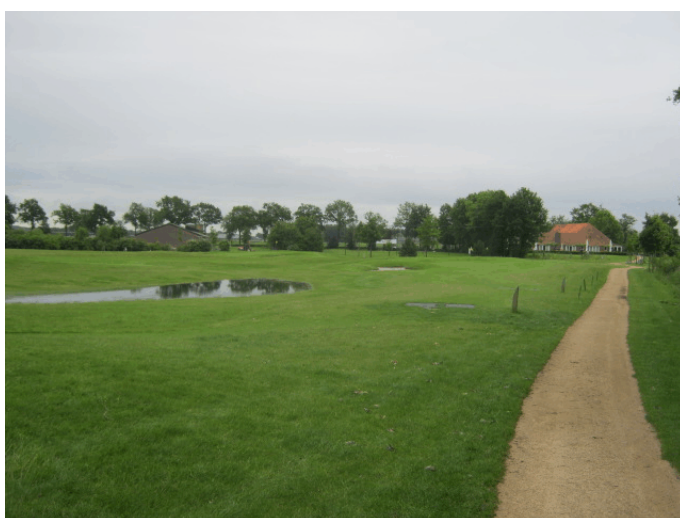
Foto 5: golfbaan  
op de achtergrond  
horecagelegenheid  
(rechts) en de  
varkensstal (links)

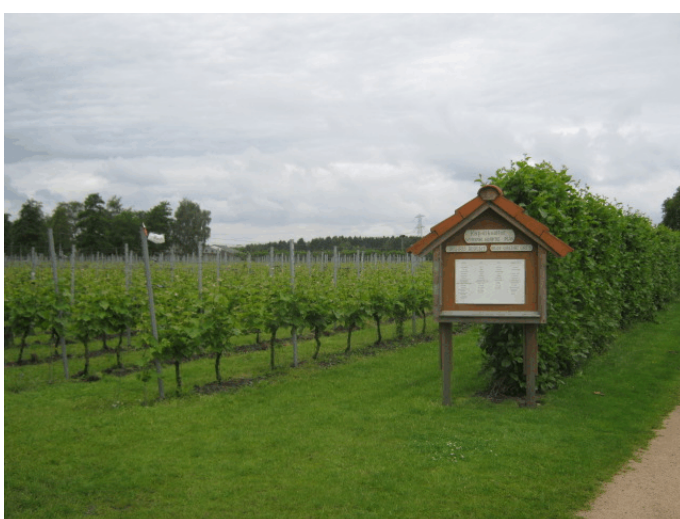
Foto 6: wijngaard

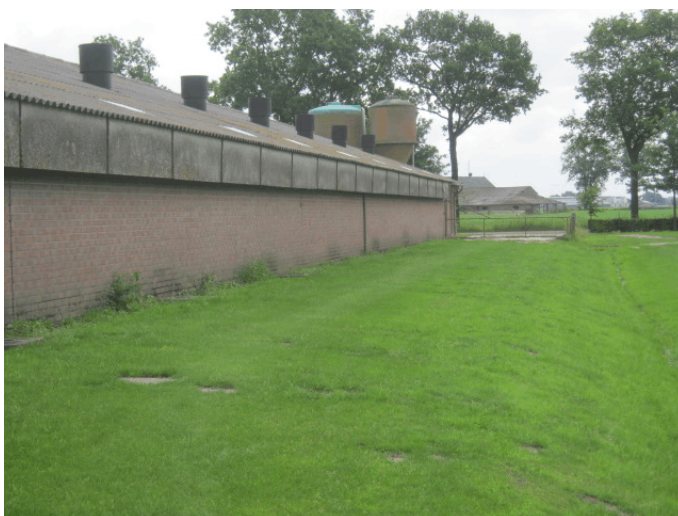
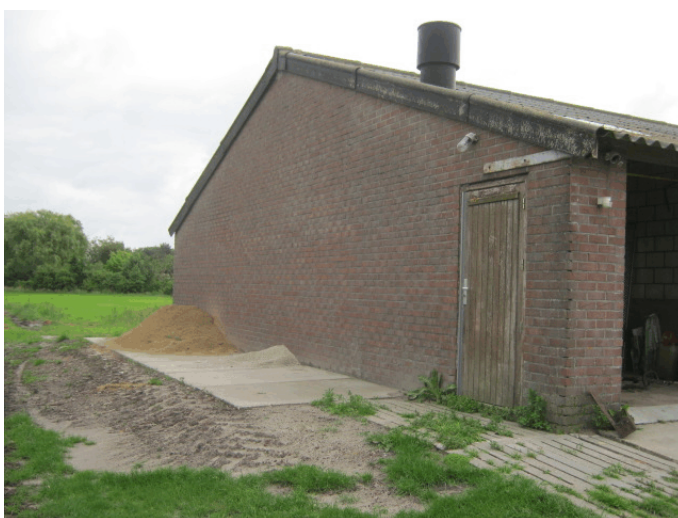
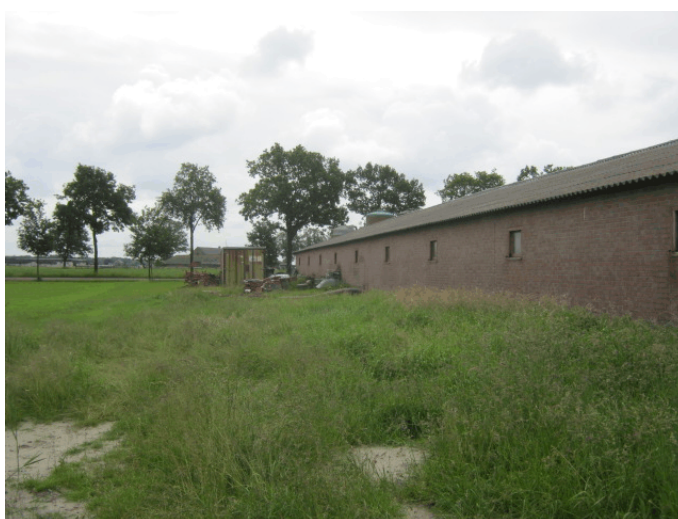
Ondanks dat met de veldinspectie geen asbest op het maaiveld is aangetroffen is vanwege de aanwezigheid van een stal met asbesthoudende golfplaten het perceel volgens de NEN 5707 (Bodem - Inspectie, monsterneming en analyse van asbest in bodem) asbestverdacht.

Foto 7: varkensstal

Foto 8: varkensstal

Foto 9: varkensstal

Vanwege de aanwezigheid van een stal met asbesthoudende golfplaten is dit gedeelte van de onderzoekslocatie asbestverdacht. Na sloop van de stal wordt geadviseerd om de locatie van de toekomstige woningen te onderzoeken middels een verkennend bodemonderzoek conform NEN 5740 (chemische kwaliteit) en NEN 5707 (asbest).
