**RAPPORT**  
**Verkennd bodemonderzoek**  
**Karissendijk, Egchel**

Aeres Milieu projectnummer AM14070

| Adres onderzoekslocatie | : Karissendijk, Egchel |

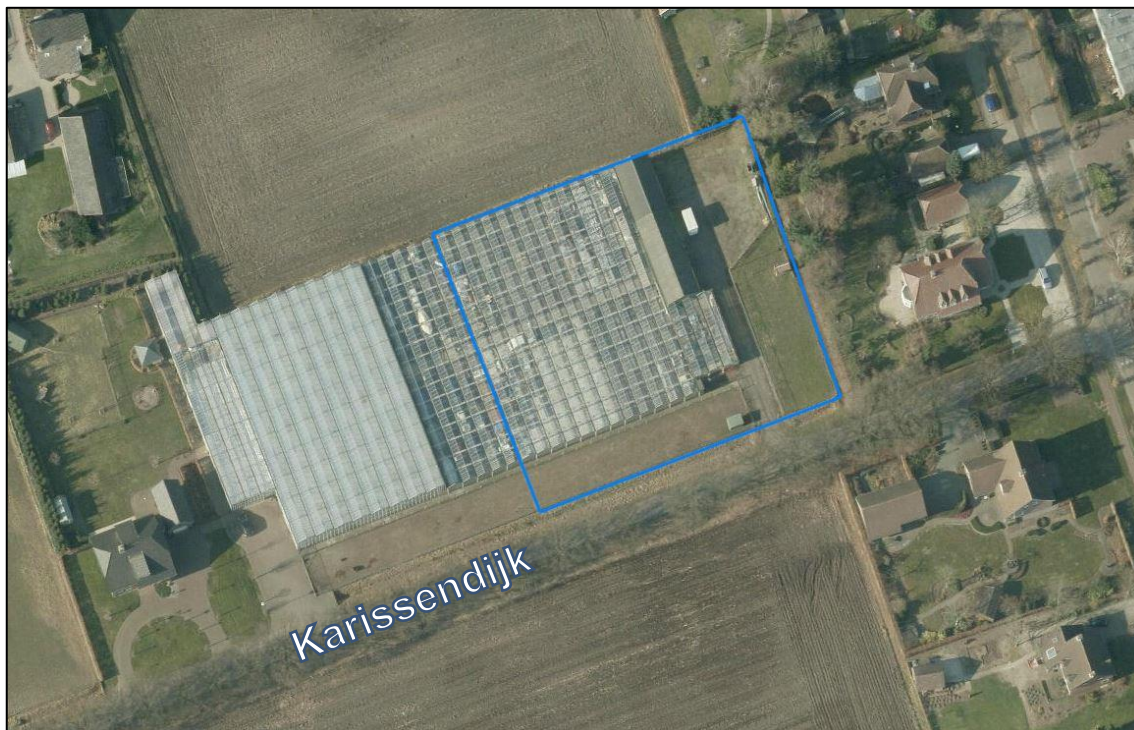
Afbeelding 1: Globale begrenzing onderzoekslocatie (Bron luchtfoto: waterschap Peel en Maasvallei)

Op onderstaande luchtfoto is de globale begrenzing van de onderzoekslocatie weergegeven.

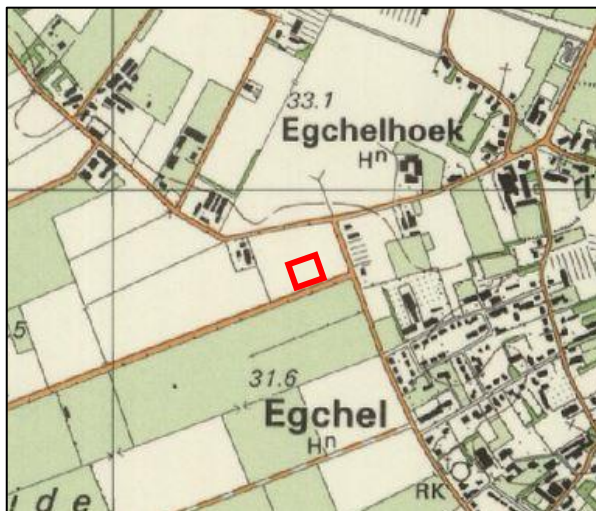
Afbeelding 2: geraadpleegde historische kaarten (Bron kaarten: watwaswaar.nl)

Uit kaartmateriaal van de geraadpleegde historische kadasterkaarten [www.watwaswaar.nl] is af te leiden dat de onderzoekslocatie tot circa 1988 in gebruik was als akkerland. Tussen 1967 en 1979 is de wegenstructuur aangepast en is de huidige Karissendijk aangelegd. Na 1988 is ter plaatse een tuinderkas met loods gerealiseerd.

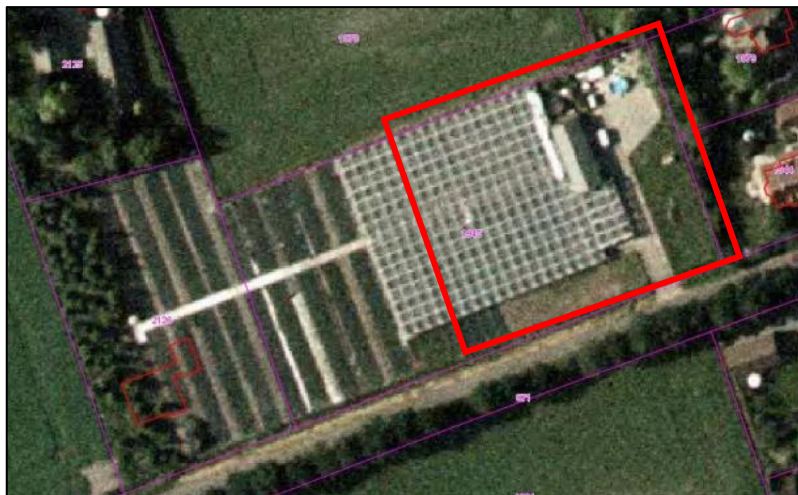
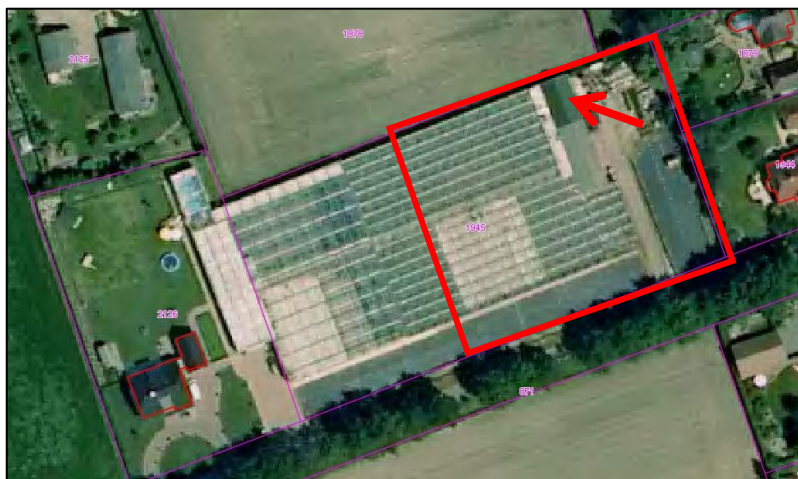
Afbeeldingen 3 en 4: Knipsels oude luchtfoto's [Bron: Gisviewer provincie Limburg]

Uit oude luchtfoto's van de provincie Limburg blijkt dat tussen 2000 en 2003 de tuinderskas in westelijke richting is uitgebreid en dat er een woning gerealiseerd is. Omstreeks 2006 is een aanbouw noordelijk aan de loods binnen de onderzoekslocatie zichtbaar (zie rode pijl afbeelding 4).

Knipsel luchtfoto 2000

Knipsel luchtfoto 2006 uitbouw loods
