VOORONDERZOEK

SEVENUMSEDIJK 18A

TE KONINGSLUST

| <b>Rapportnummer</b> | 15043384 |

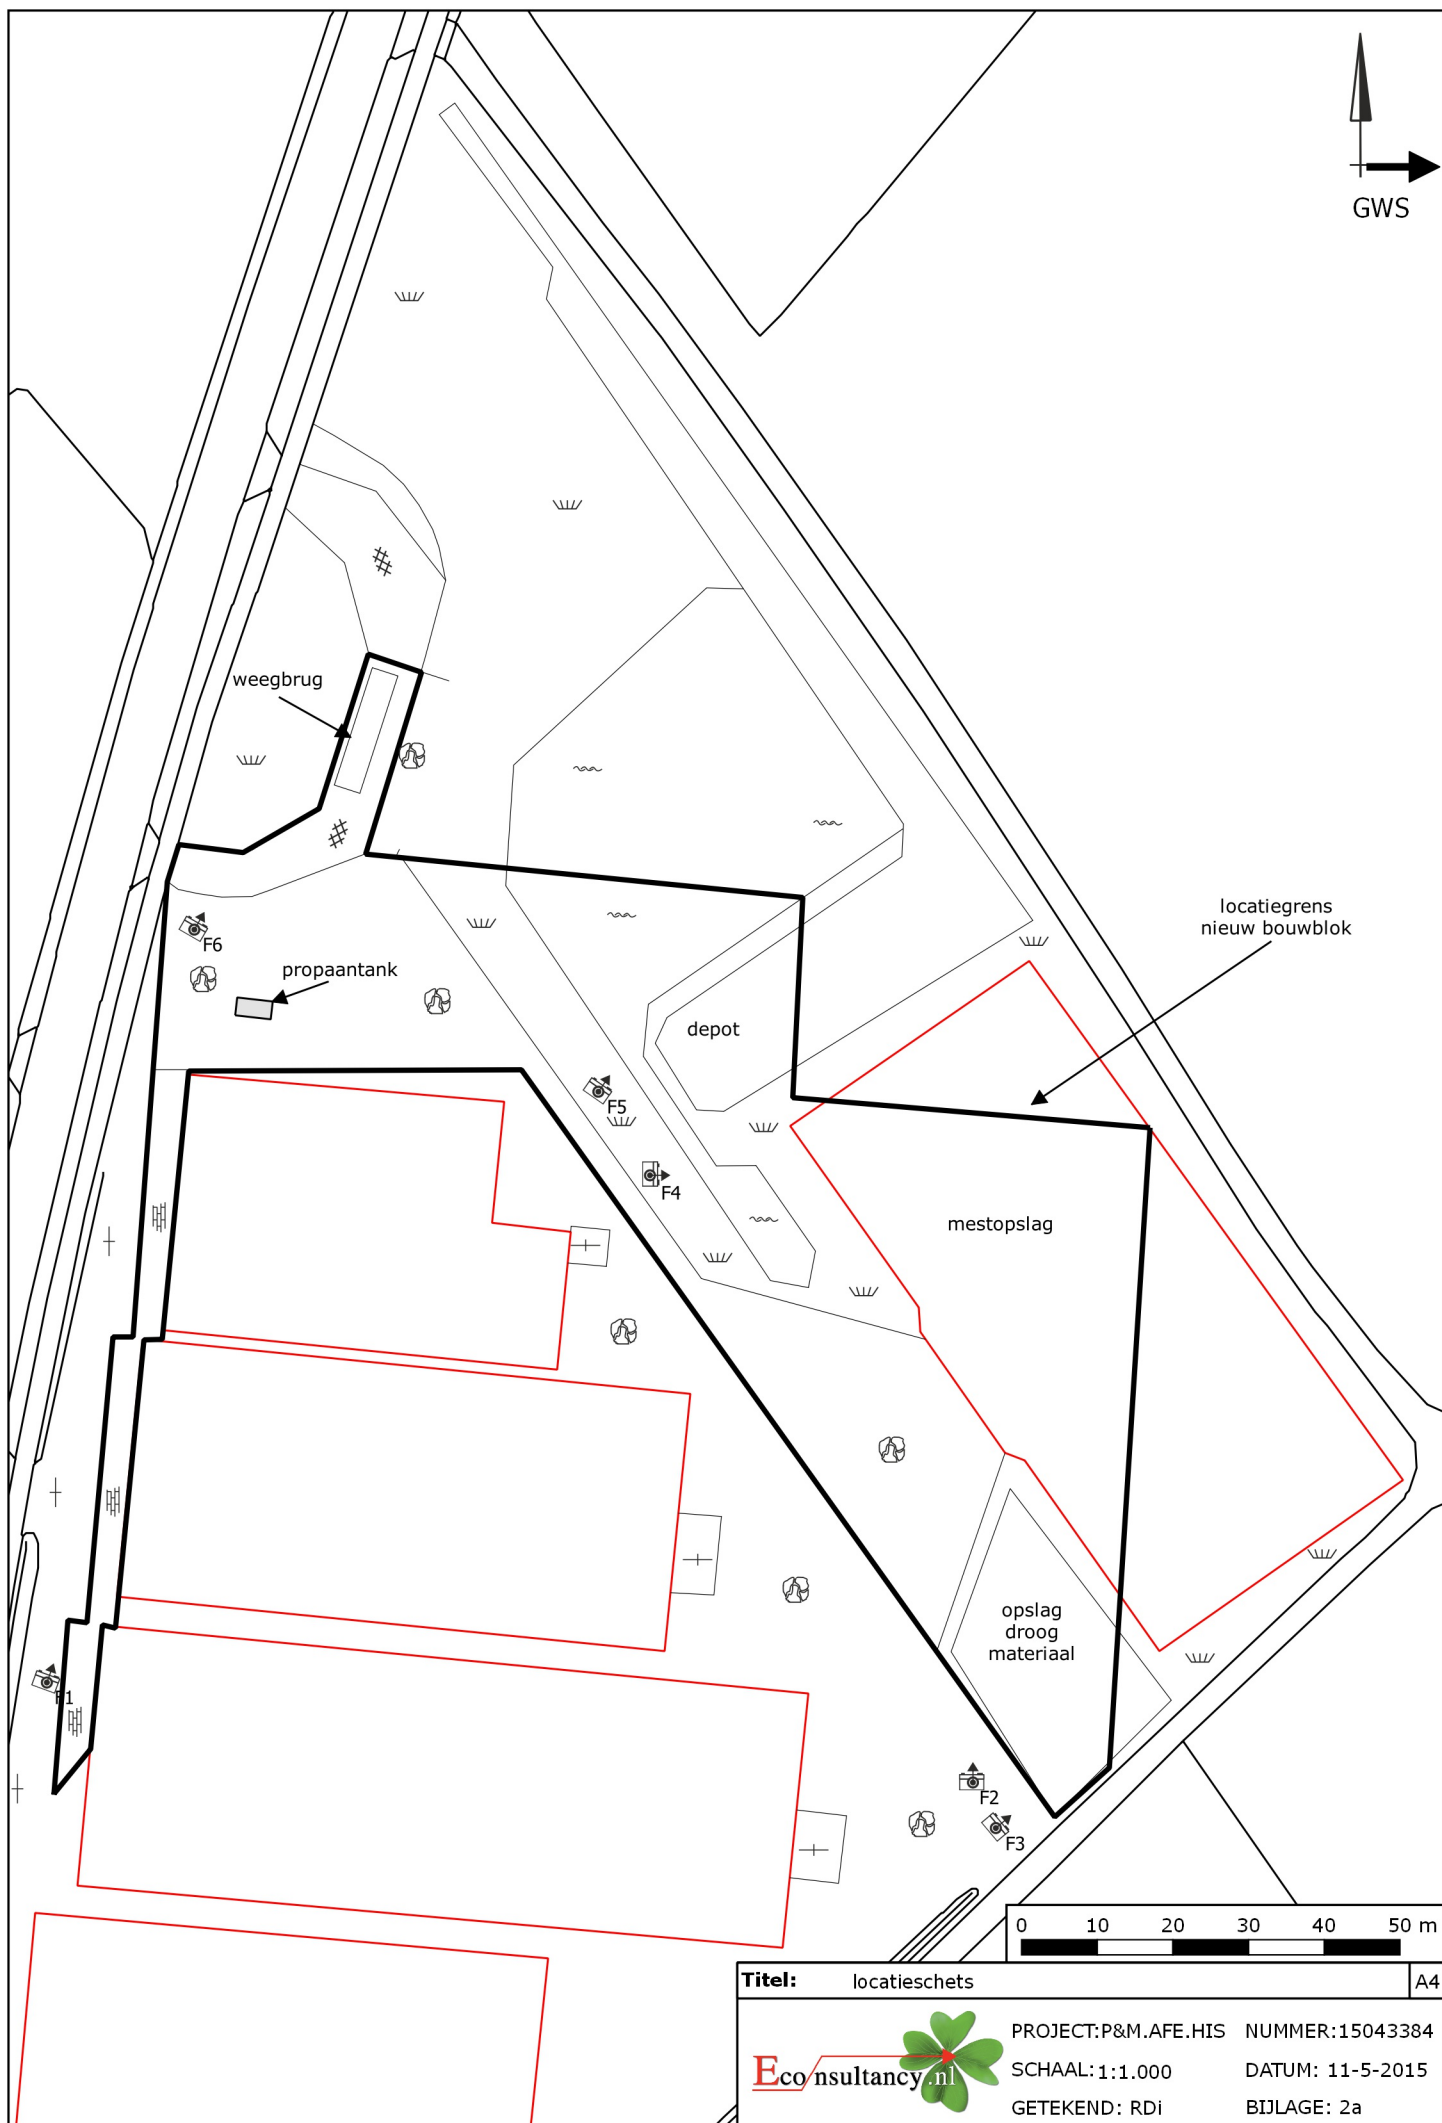
**Titel:** locatieschets A4

De onderzoeklocatie maakt deel uit van het vleesvarkensbedrijf van de maatschap Van Kempen en betreft het uitbreidingsgebied van het huidige bouwblok dat ten zuiden van de onderzoekslocatie is gesitueerd. Ter plaatse van het uitbreidingsgebied bevindt zich momenteel een bovengronds mestbassin waarvan de wanden met materiaal zijn opgeworpen uit de gegraven gaten voor de bassins. Alhier vindt periodiek onderzoek plaats om lekkages tijdig te signaleren. Tevens bevinden zich enkele poelen op de locatie waarvan het uitgegraven zand in depot naast de poelen aanwezig is. Daarnaast is een bovengrondse gastank en een weegbrug aanwezig met een asfaltverharding. Verder ligt er een pad gemaakt van puinverharding. Het betreffende pad is enkele jaren geleden aangebracht door een daarvoor erkend verwerker (Gebr. Aldenzee Deurne). Het puin is deels afkomstig van het slooppuin van enkele voormalige schuren die direct ten zuiden van de locatie hebben gelegen. Destijds is door een erkend saneerder het asbesthoudend materiaal van de schuur verwijderd. Na de sanering zijn de schuren gesloopt waarna door Gebr. Aldenzee Deurne op de locatie met een KOMO-gecertificeerde rupsmobiele brekerinstallatie het slooppuin is gebroken om daarna dienst te kunnen doen als verharding. Tevens is door Gebr. Aldenzee Deurne puin aangevoerd, een certificaat van het materiaal was ten tijde van het onderzoek niet beschikbaar. Het verharding is op basis van herkomst en leeftijd onverdacht voor het voorkomen van asbesthoudend materiaal. Aangezien het materiaal recent is aangebracht moet dit destijds onder certificaat zijn geleverd. Daarnaast zijn ten westen van de huidige stallen momenteel klinkers en een betonverharding aanwezig. Door de eigenaar is aangegeven dat deze verharding is voorzien van een cunet van straatzand. In bijlage 2a is de huidige situatie op een locatieschets weergegeven. Bijlage 2b bevat enkele foto's van de onderzoekslocatie.

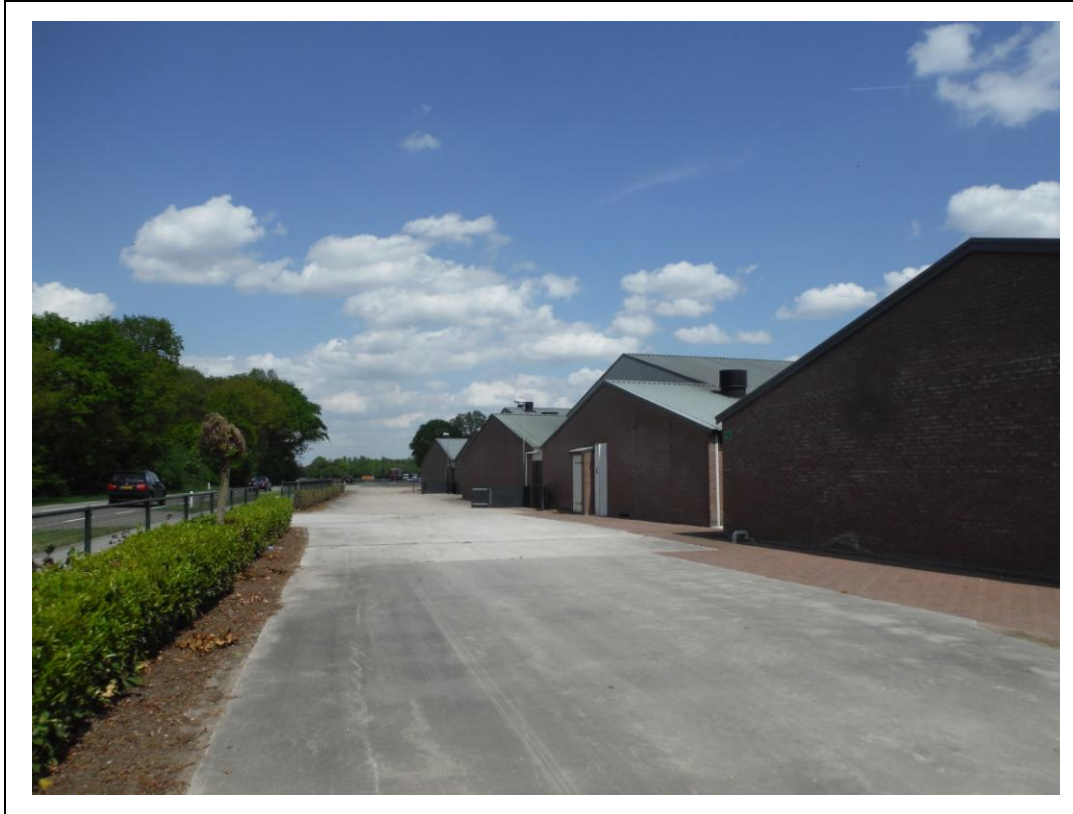
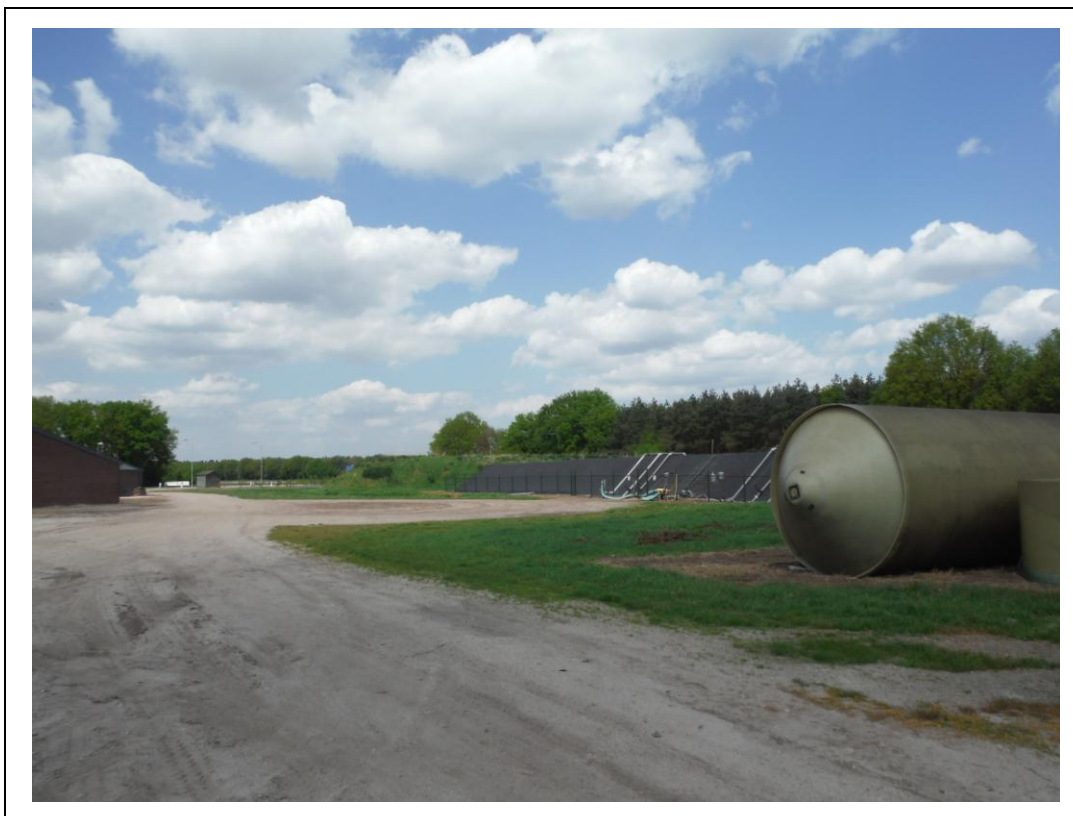
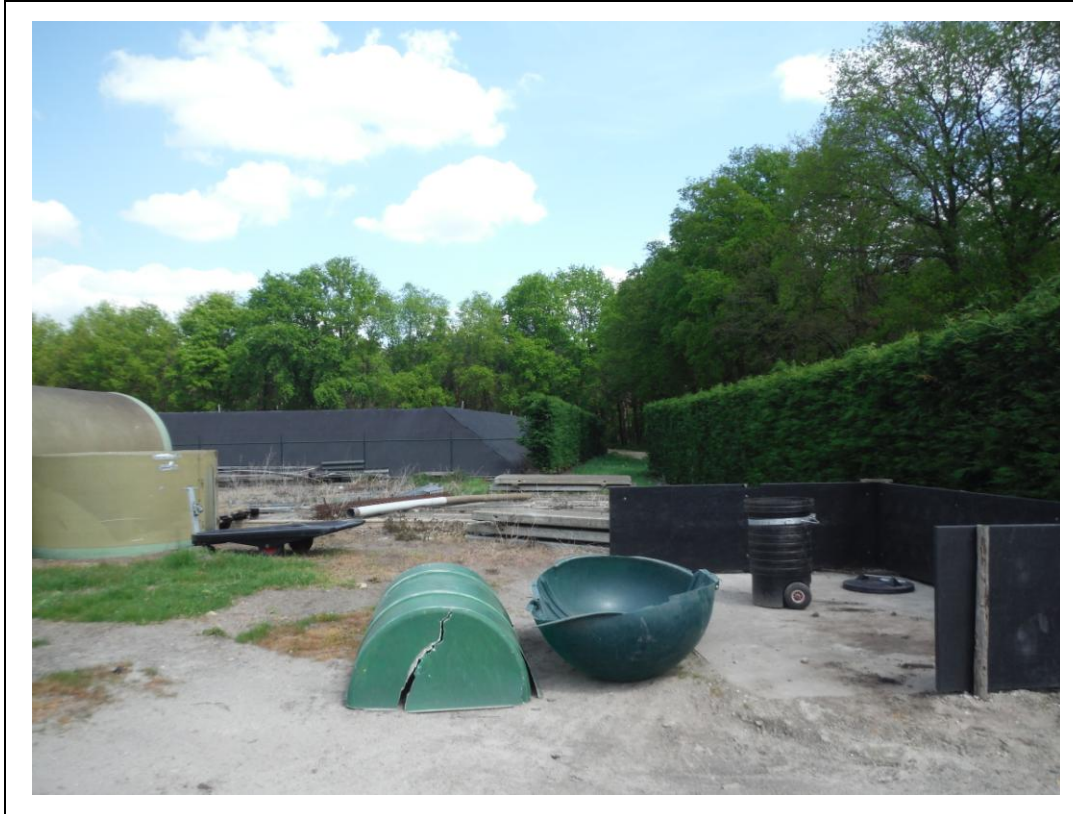
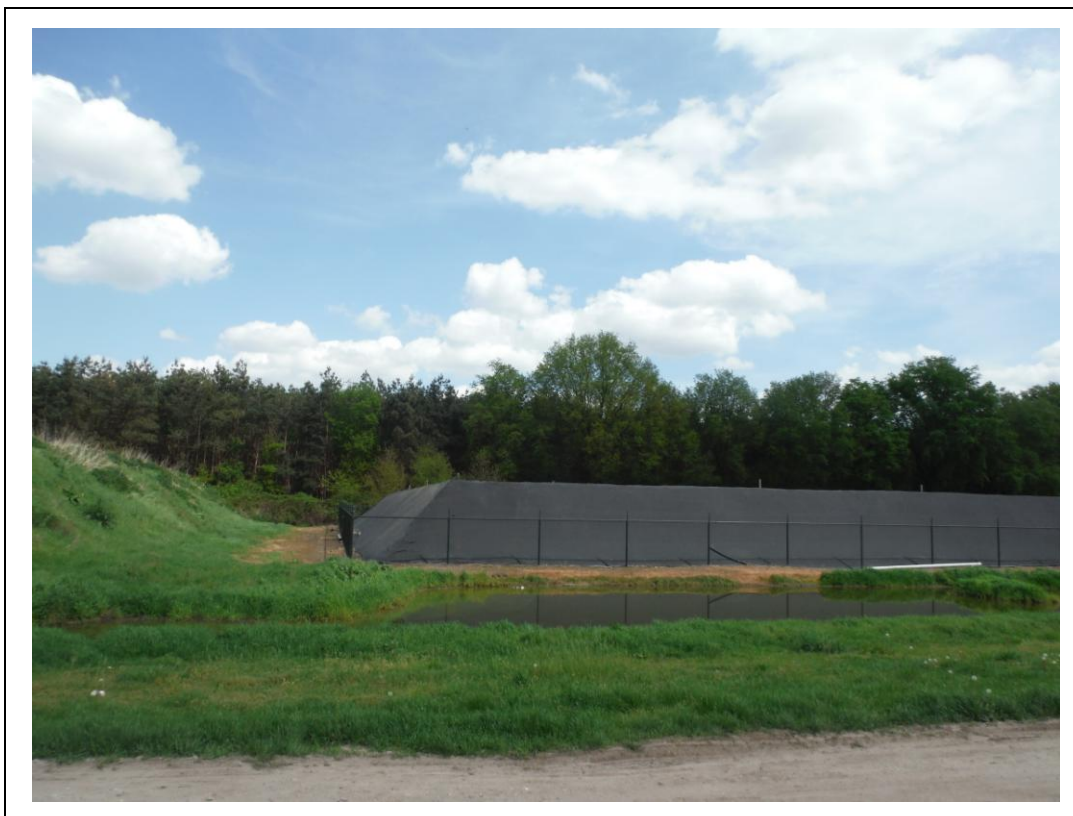
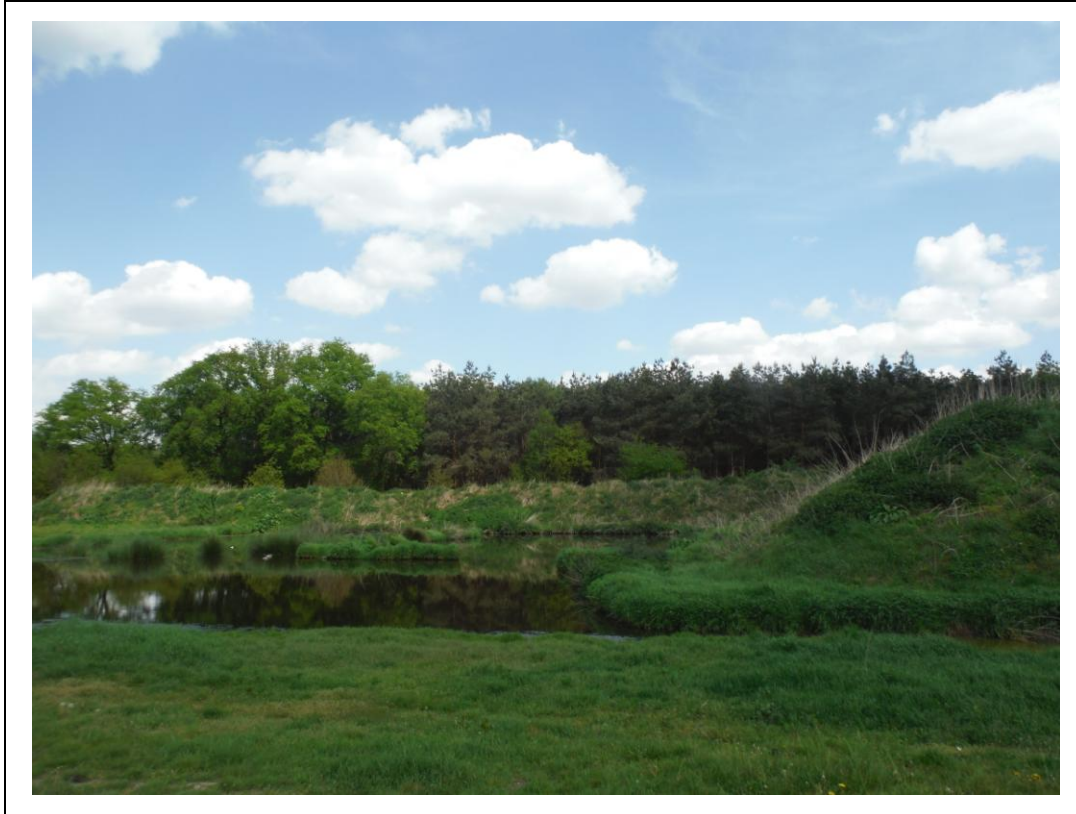
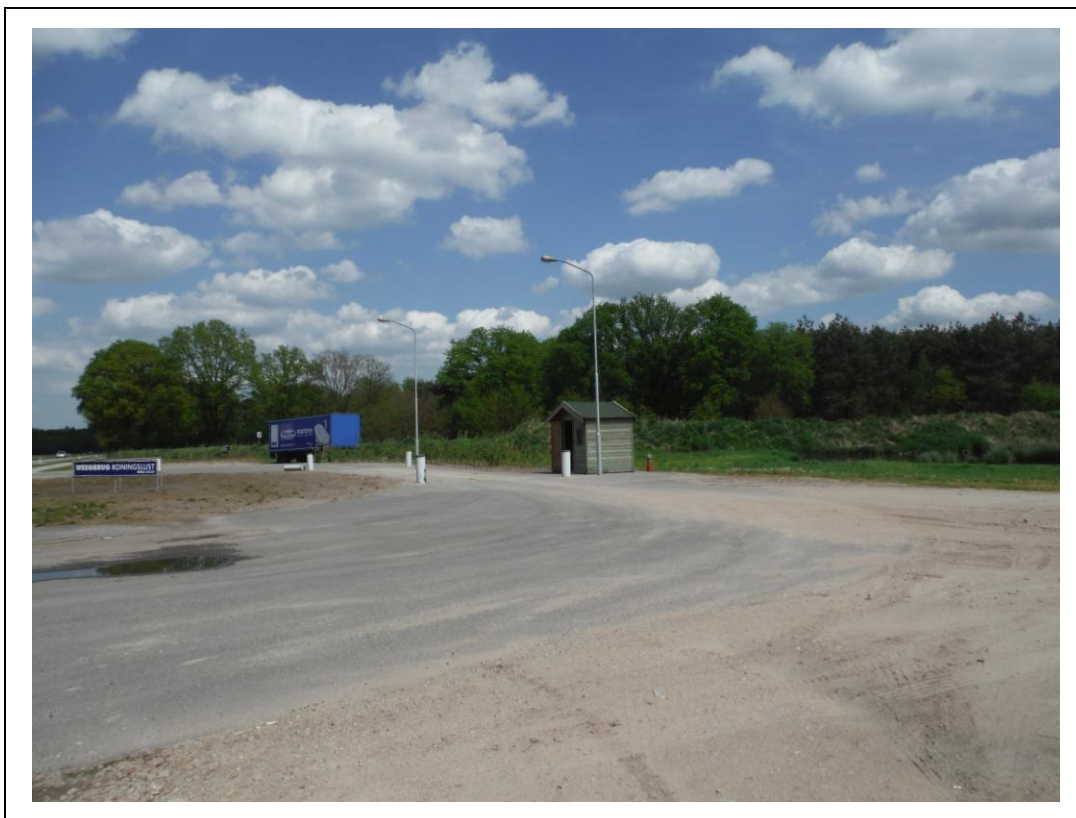
## Bijlage 2b Foto's onderzoekslocatie

De tijdens de terreininspectie aangetroffen situatie komt overeen met de locatiegegevens, zoals deze zijn opgenomen in hoofdstuk 4. Op de onderzoekslocatie zijn geen mogelijke bronnen voor een grond- en/of grondwaterverontreiniging aangetroffen.

Tijdens de terreininspectie zijn op het maaiveld van de onderzoekslocatie geen asbestverdachte materialen aangetroffen. Hierbij wordt opgemerkt dat gelet op de doelstelling van het onderzoek de veldwerkzaamheden niet conform de NEN 5707 ("Bodem - Inspectie, monsterneming en analyse van asbest in bodem en partijen grond") zijn uitgevoerd. De uitkomst van het onderzoek is met betrekking tot de parameter asbest derhalve indicatief.
