**RAPPORT**  
**Vooronderzoek**  
**Plangebied 'Hart voor Maasbree'**  
**Maasbree**  
**AM11046**

Aeres Milieu projectnummer AM11046

In opdracht van BRO heeft Aeres Milieu in mei / juni 2011 een vooronderzoek uitgevoerd conform NEN5725 voor het plangebied 'Hart voor Maasbree' te Maasbree. De onderzoekslocatie betreft de zuidelijke en centrum fase van het bestemmingsplan 'Hart voor Maasbree'.

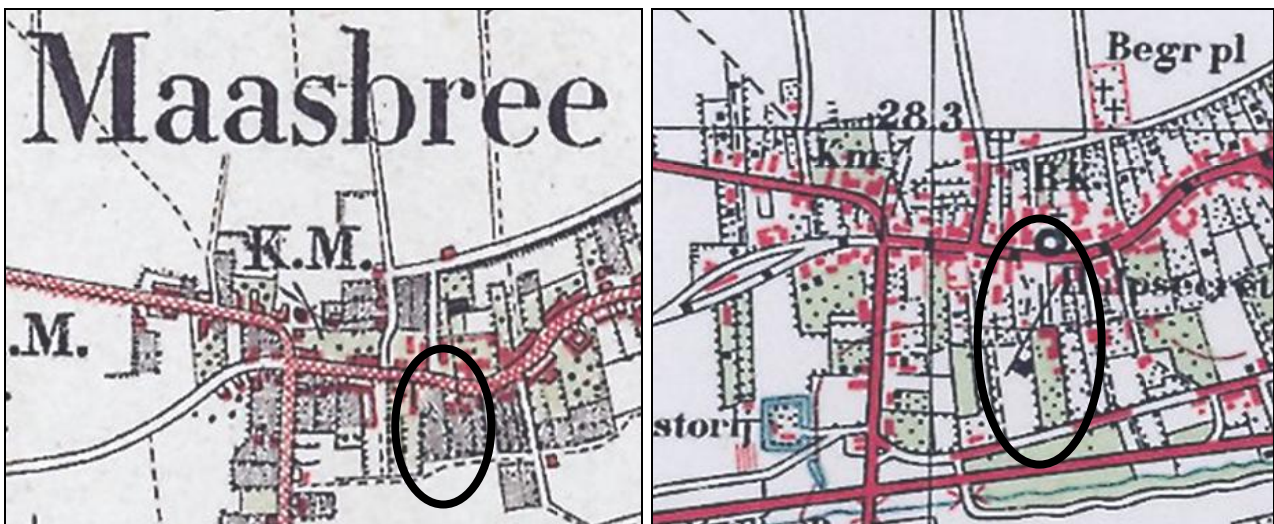
Bron: historische kadastertekening Maasbree, kaartnummer 712 (1897 en 1936) [[watwaswaar.nl](http://watwaswaar.nl)]

Uit kaartmateriaal van het kadaster uit 1897 (kaartnummer 712) is af te leiden dat de onderzoekslocatie en de directe omgeving in die tijd reeds tot het centrum van Maasbree behoorden. Omstreeks 1936 is het centrum al groter geworden en zijn panden aanwezig op de voormalige weiden. Vanaf 1979 (kaartnummer 58E) is de huidige bebouwing zichtbaar (schoolgebouw en plein). In de omgeving zijn tussen 1969 en 1979 de huidige straten aangelegd en is de woonwijk uitgebreid. Op de luchtfoto van het centrum van Maasbree zijn de schoolgebouwen, de kerk, het plein en het voormalig gemeentehuis duidelijk zichtbaar.

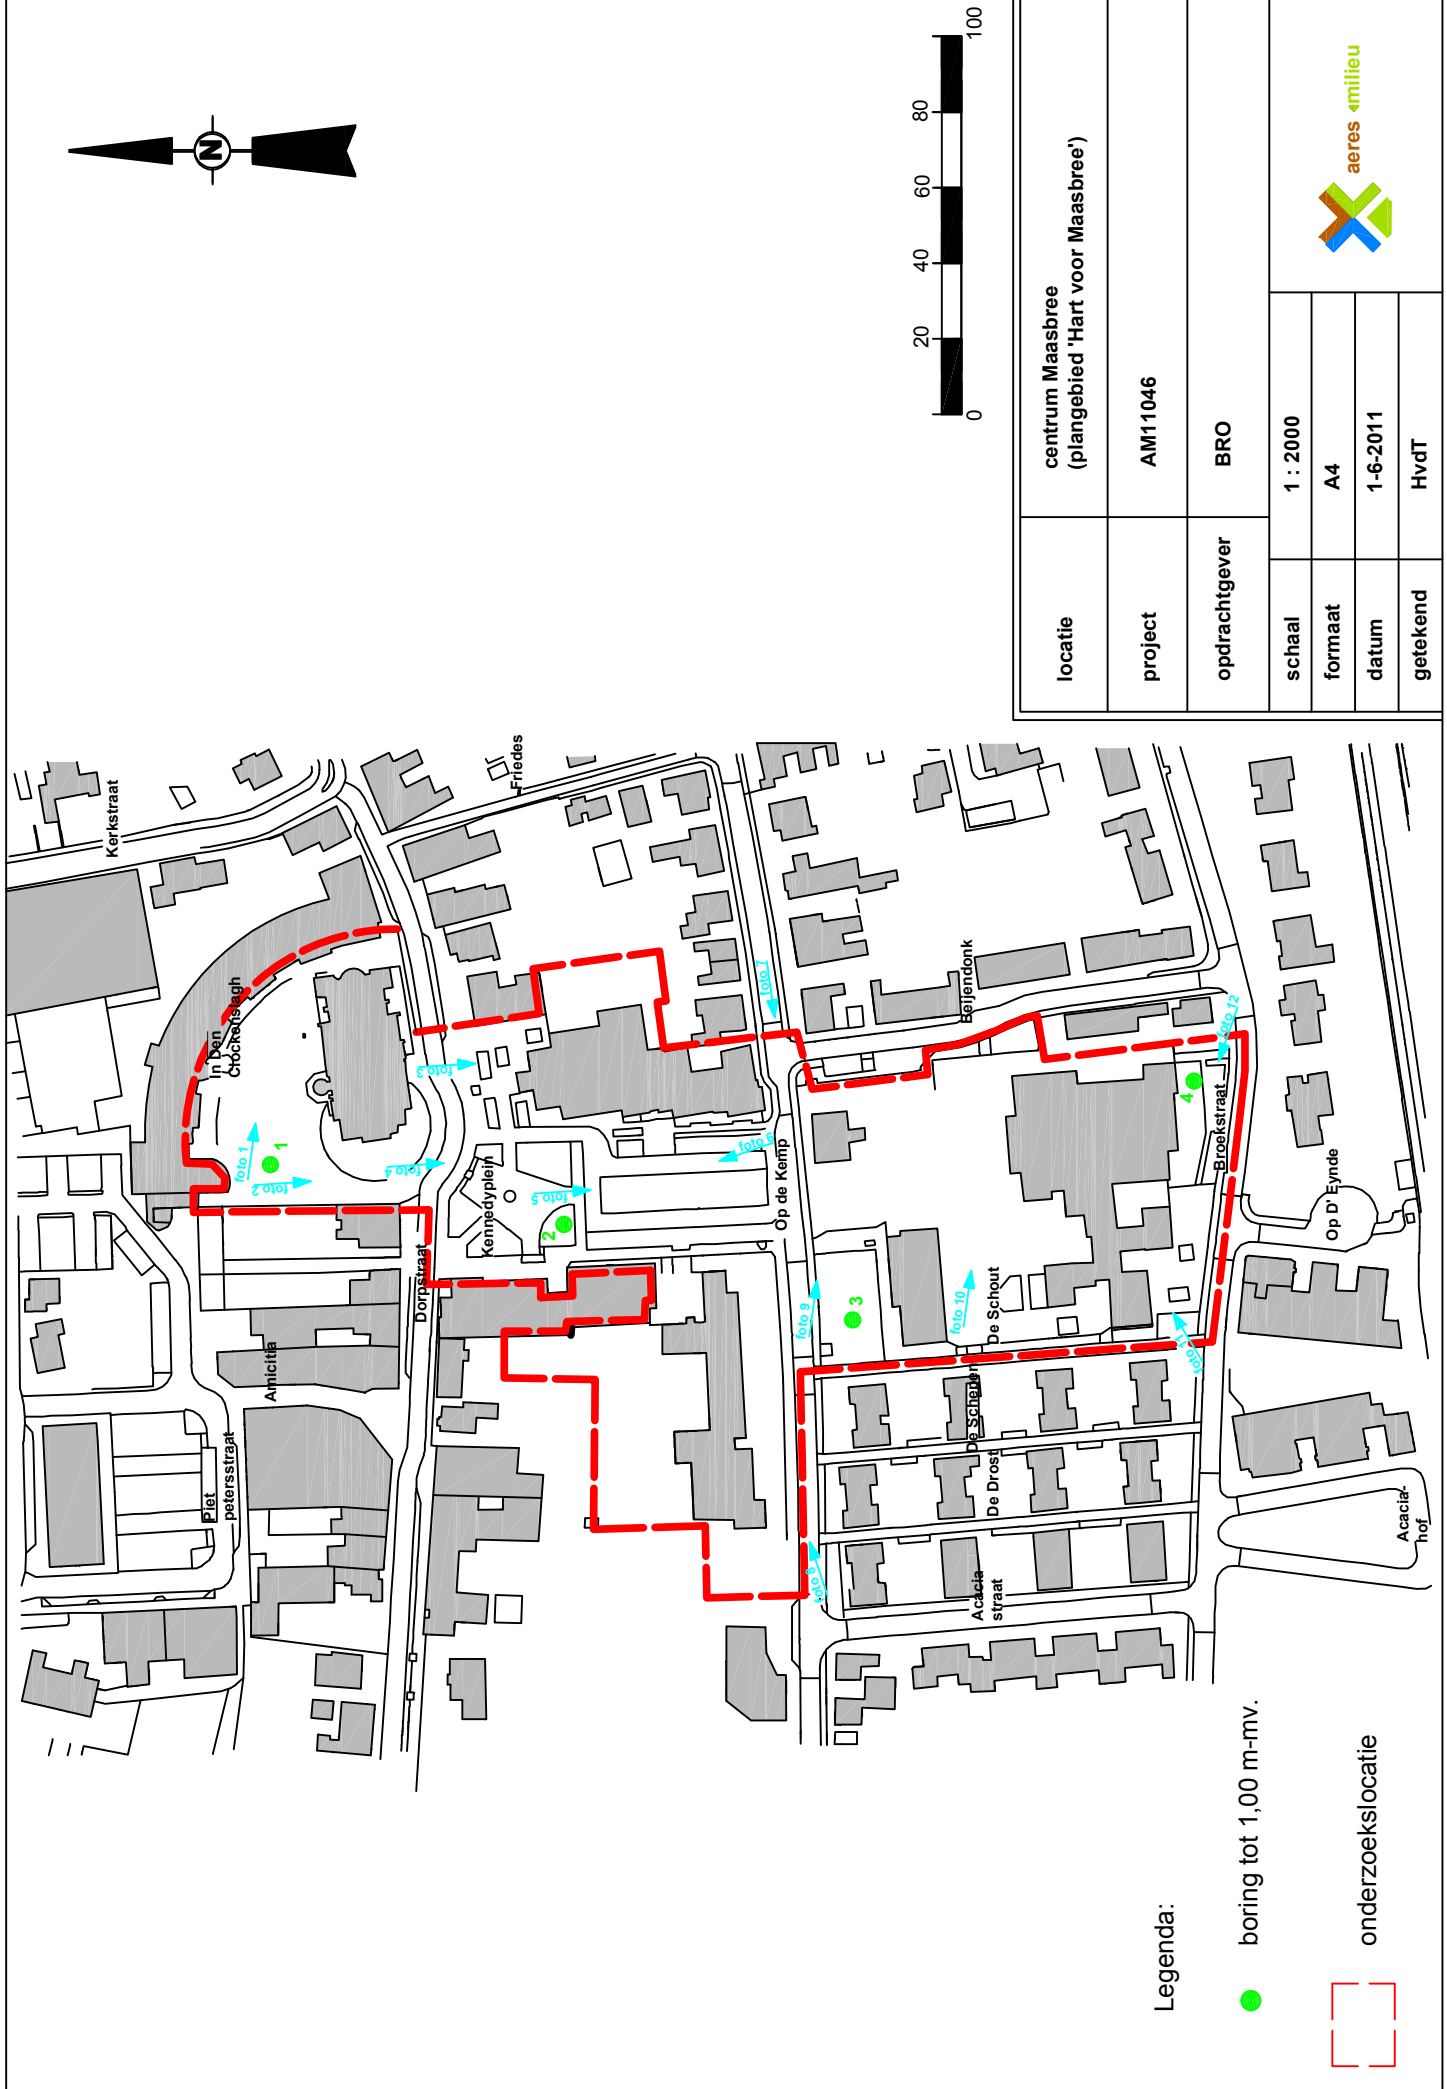
Situatietekening onderzoekslocatie met boorpunten  
en fotostandplaatsen

Tijdens de terreininspectie zijn 4 grondboringen verricht tot ongeveer 1 meter beneden maaiveld. De boringen zijn verricht met behulp van de Edelmanboor ( $\varnothing$  7 cm). Zie voor de boorpuntlocaties bijlage 2.

Zintuiglijk zijn in de ondergrond (vanaf 0,5 m-mv) van boringen 1 en 2 resten baksteen waargenomen (spoor tot zwak baksteenhoudend). In de ondergrond (vanaf 0,5 m-mv) van boring 3 zijn een spoor baksteen en een enkel kooldeeltje waargenomen. In de ondergrond (vanaf 0,5 m-mv) bij boring 4 is een enkel kooldeeltje waargenomen. De aangetroffen bijmengingen in de grond zijn kenmerkend voor binnenstedelijk gebied.
