HISTORISCH BODEMONDERZOEK

ACHTER DE HOVEN 4

TE MAASBREE

| <b>Rapportnummer</b> | 1071.001 |

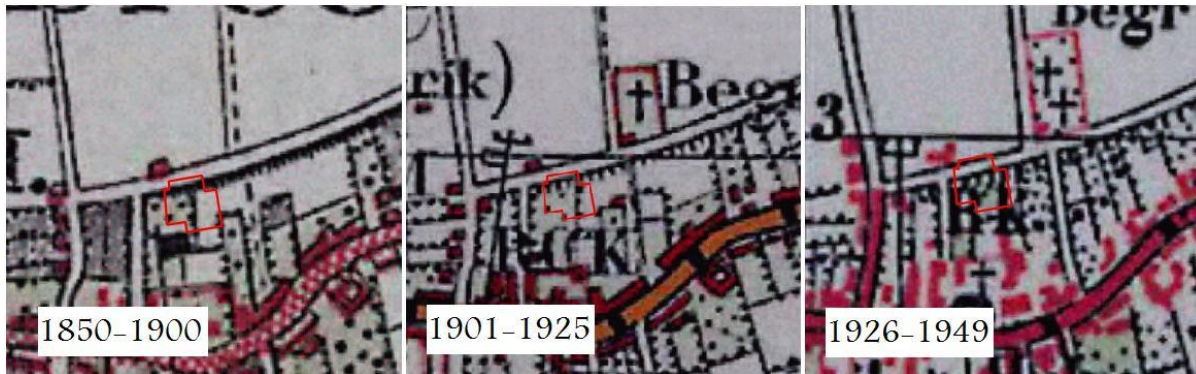
Volgens historisch kaartmateriaal uit de periode 1850 - 1949 was de locatie, alsmede de omgeving ervan, destijds in gebruik als boomgaard en weiland, zoals te zien op onderstaande historische kaarten. Tot circa 1949 is dit gebruik van de onderzoekslocatie niet wezenlijk veranderd. Hierna is de locatie in gebruik genomen als siertuin en vervolgens in 1997 grotendeels bebouwd met het sportcentrum.

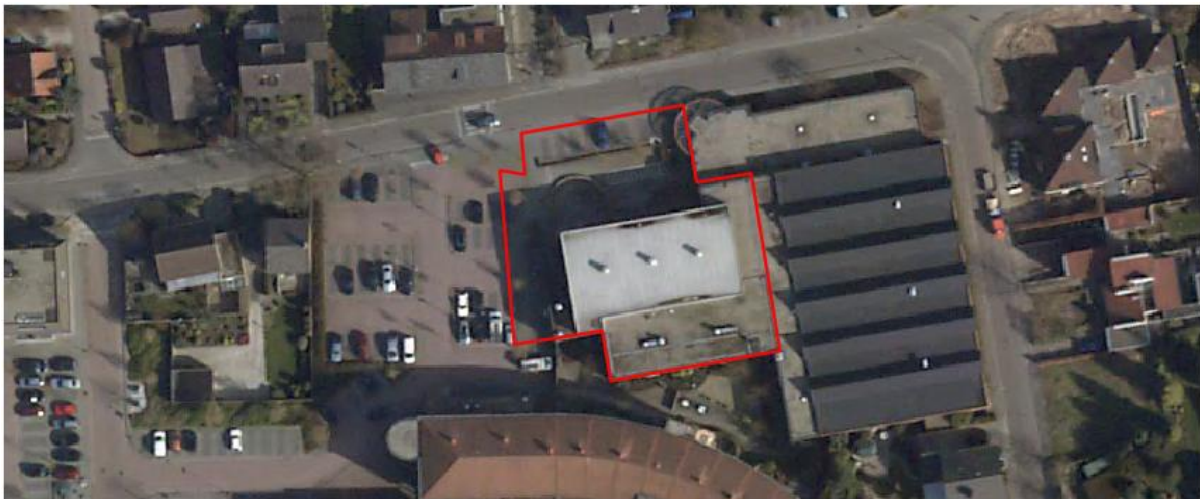
Het perceel is momenteel bebouwd met een sportcentrum ( $\pm 875 \text{ m}^2$ ) en een parkeerplaats ( $\pm 705 \text{ m}^2$ ). De directe omgeving van het sportcentrum is voorzien van een klinker- en tegelverharding met grote hoogteverschillen (dieptes en verhogingen). Dit betreft o.a. een verdiepte entree naar de beugelbaan en een verdiepte buitenspeelplaats van de (voormalige) peuterspeelzaal. De locatie is weergegeven op onderstaande afbeelding (luchtfoto 2015 en bijlage 2b). Er zijn in het vooronderzoek geen aanwijzingen gevonden voor een (puin)fundering onder de klinkers en tegels.

Feitelijk is de locatie verdacht voor een verontreiniging met bestrijdingsmiddelen, vanwege het voormalige gebruik als boomgaard (periode tot 1949). Echter, gezien de ontwikkelingen (bouw, grondverzet en verhardingen), wordt het niet aannemelijk geacht dat de oorspronkelijke (verdachte) bovengrond nog dusdanig aanwezig is dat een verontreiniging kan worden opgespoord. Het lijkt Econsultancy dan ook niet zinvol om hier onderzoek naar te verrichten.

De locatie is vrijwel geheel bebouwd en verhard. Op de onderzoekslocatie zijn tijdens de terreinspectie geen asbestverdachte materialen waargenomen. Onbekend is echter of er (puin)funderingsmateriaal onder de klinkers en tegels is aangebracht en zo ja, waar dit materiaal uit bestaat.

Econsultancy adviseert dan ook om een aantal profileringsboringen in de klinkerverharding te plaatsen, waarbij zowel het funderingsmateriaal als de onderliggende bodem wordt beoordeeld door gecertificeerde veldmedewerkers. Indien hier aanleiding voor bestaat, zal een verkennend bodemonderzoek conform de NEN 5740 en/of NEN 5707 moeten worden uitgevoerd.

Indien er onder de verhardingslaag geen (puin)fundering aanwezig is, adviseert Econsultancy verder onderzoek achterwege te laten.
