# Historisch bodemonderzoek

## Asperge 2/2a te Helden

| <b>Rapportnummer</b> | 3840.001 |
| <b>Datum</b> | 17 maart 2017 |

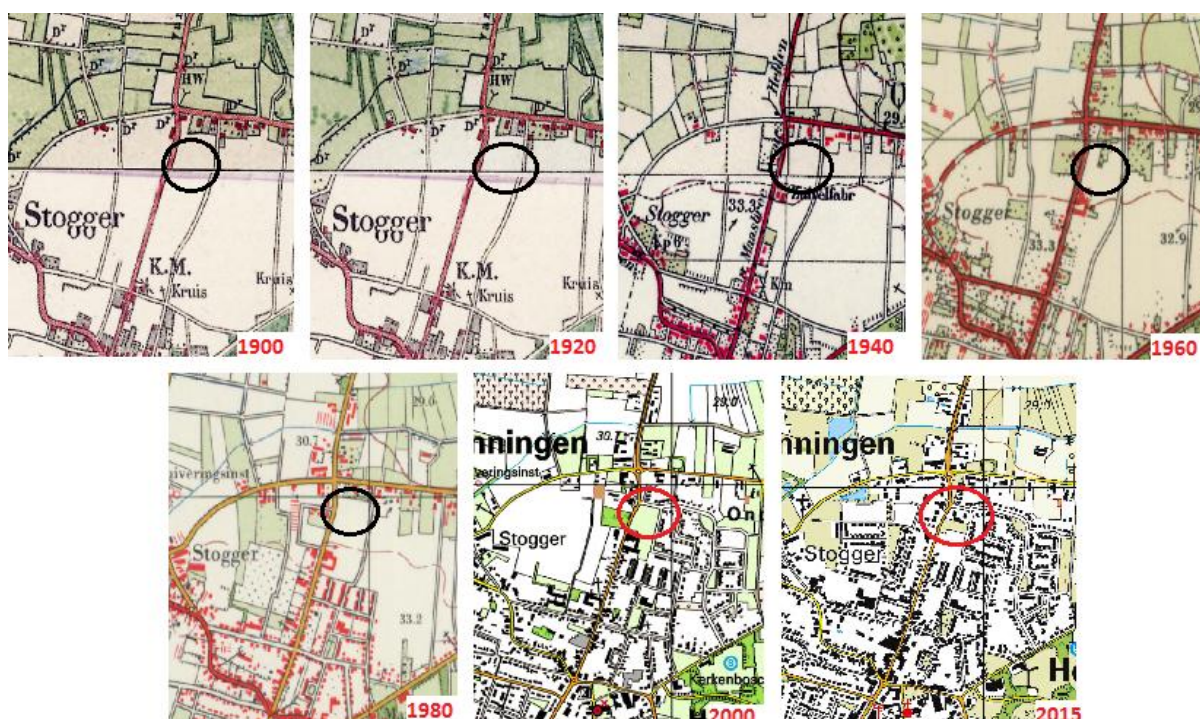
**Figuur 1.** Uitsneden historisch kaartmateriaal

Volgens historisch kaartmateriaal uit de periode 1900-2000 was de locatie, alsmede de directe omgeving ervan, in agrarisch gebruik (landbouwgrond). In de periode van 2000-2015 is op de locatie bebouwing gerealiseerd en maakt deel uit van een woonwijk (zie figuur 1). Tot op heden is dit gebruik van de onderzoekslocatie niet wezenlijk veranderd.
