HISTORISCH BODEMONDERZOEK

BAARLOSEWEG 53A

TE HELDEN

# Historisch bodemonderzoek Baarloseweg 53a te Helden

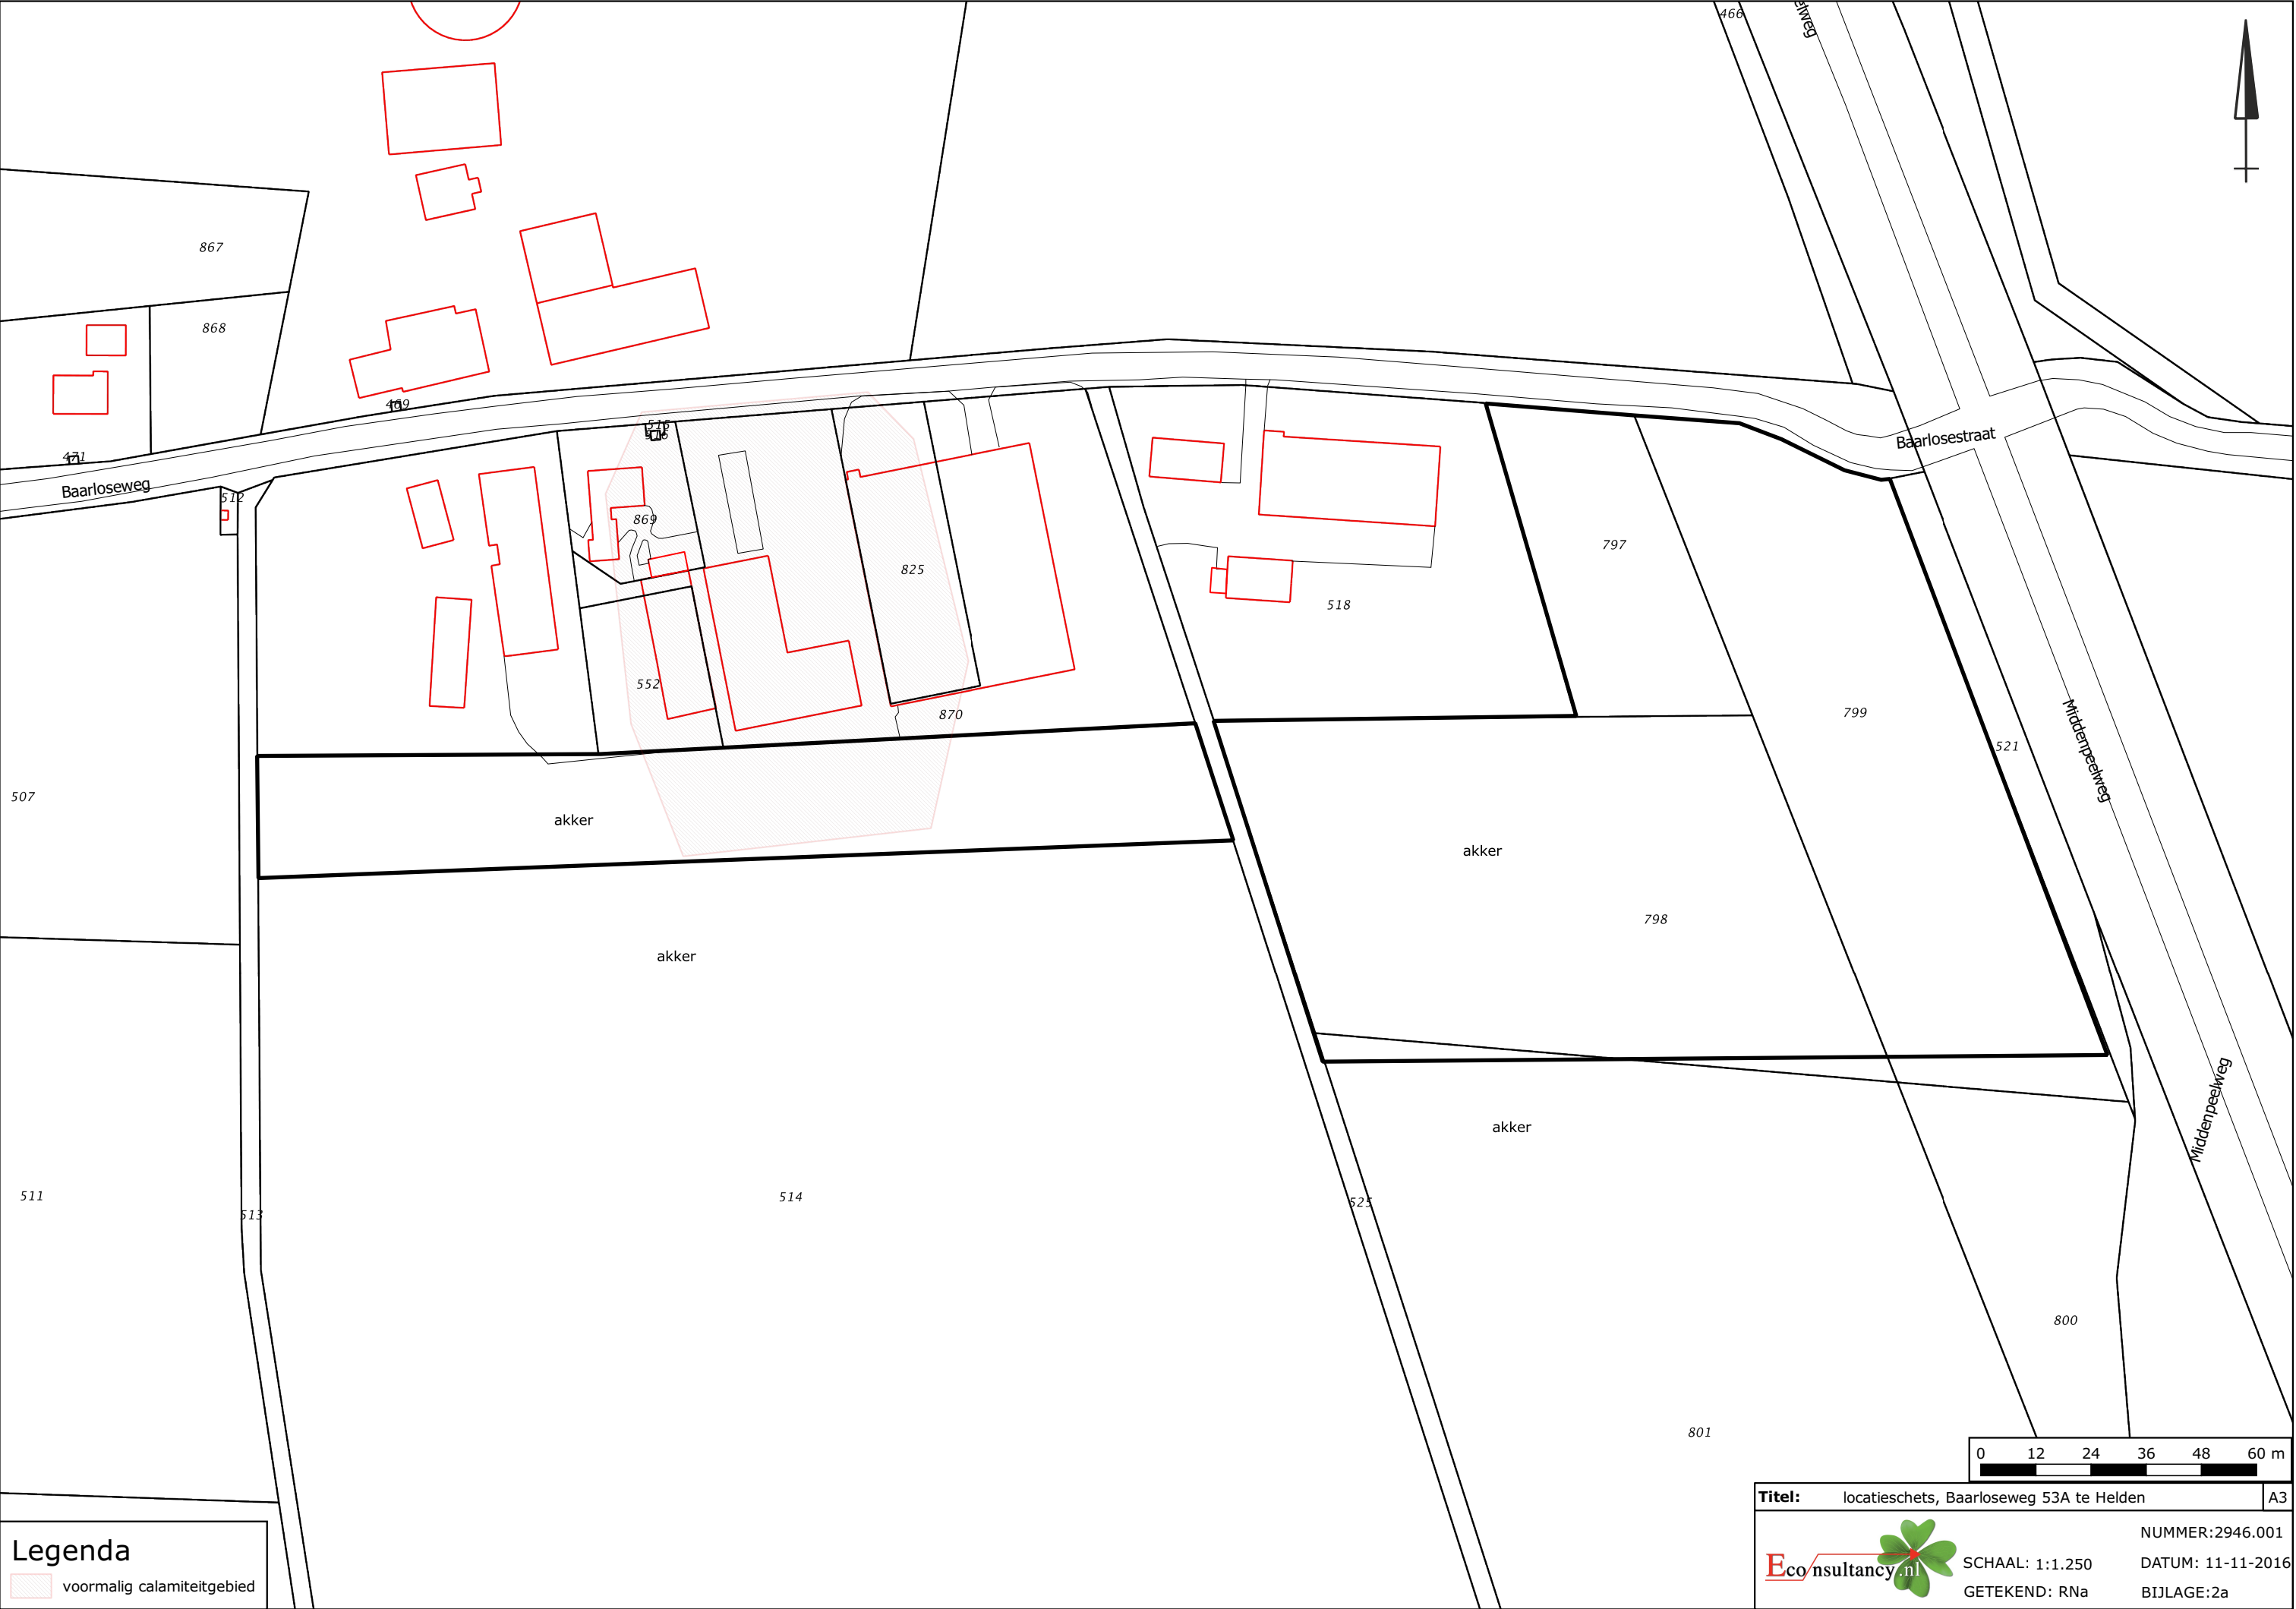
| <b>Titel:</b> locatieschets, Baarloseweg 53A te Helden | | A3 |

voormalig calamiteitgebied

In bijlage 2a is de huidige situatie op een locatieschets weergegeven. Bijlage 2b bevat enkele foto's van de onderzoekslocatie.
