HISTORISCH VOORONDERZOEK

RINKESFORT 12

TE MAASBREE

| <b>Status</b> | Eindrapportage |

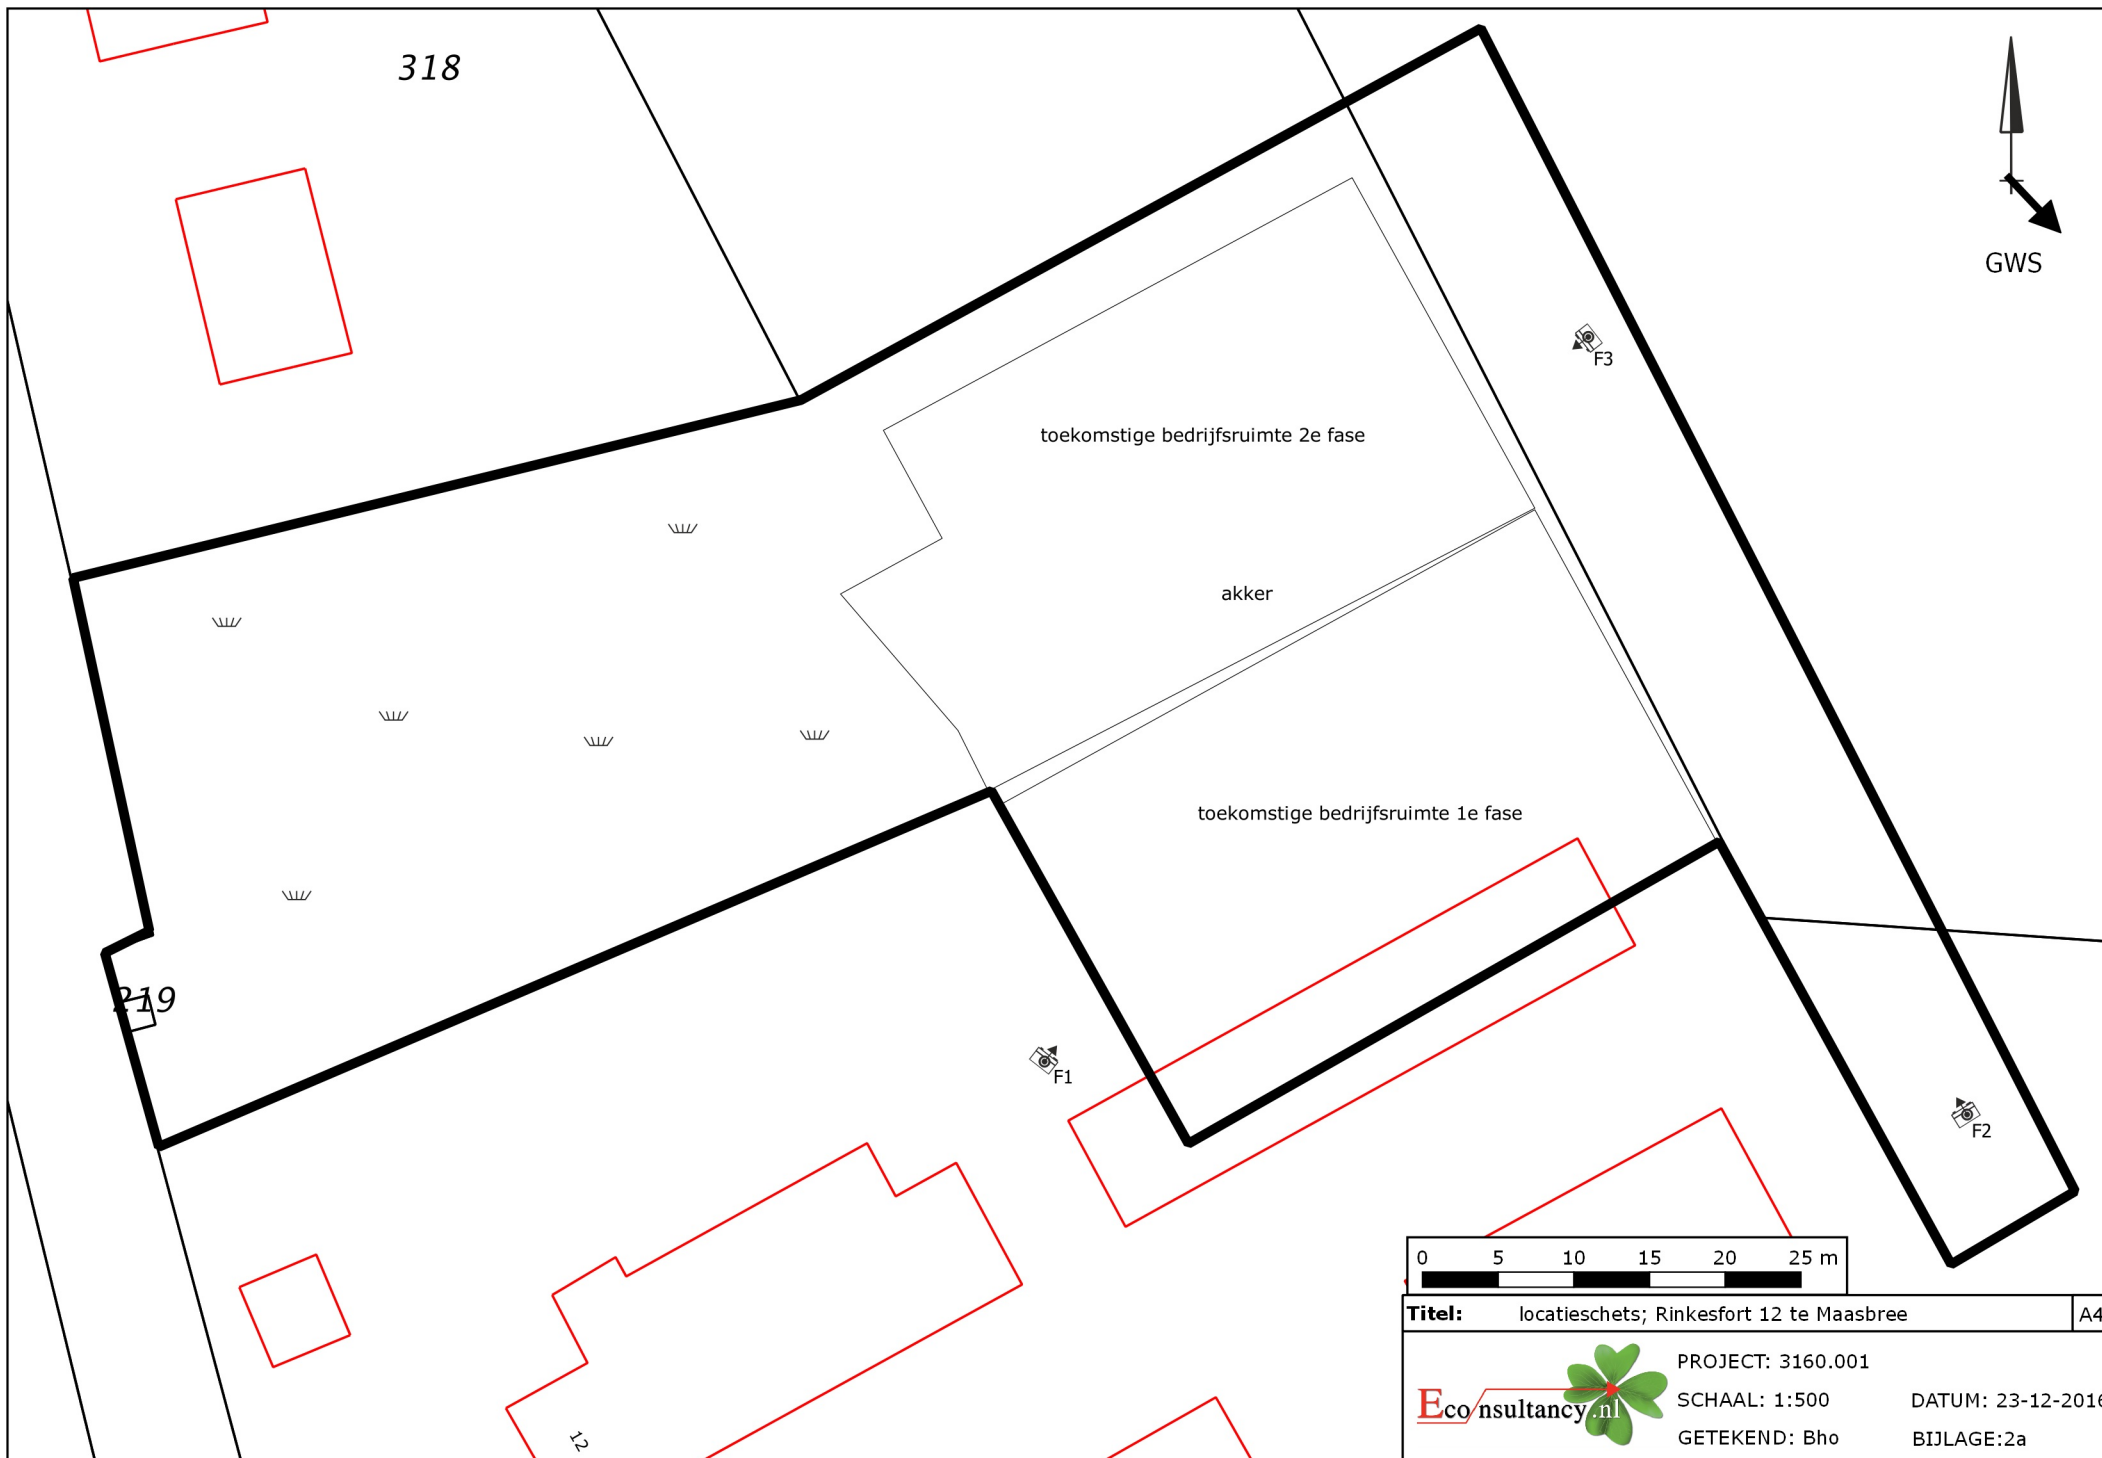
| <b>Titel:</b> locatieschets; Rinkesfort 12 te Maasbree | | A4 |

In bijlage 2a is de huidige situatie op een locatieschets weergegeven. Bijlage 2b bevat enkele foto's van de onderzoekslocatie.

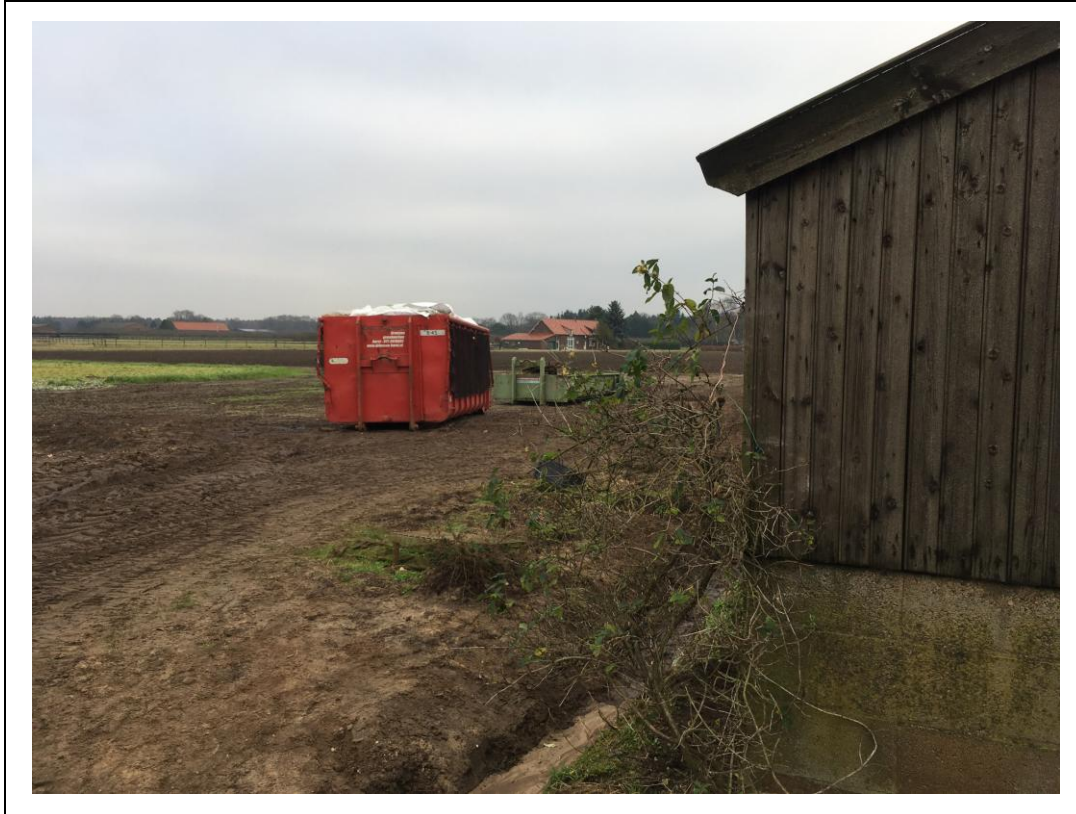
Foto 1.

De tijdens de terreininspectie aangetroffen situatie komt overeen met de locatiegegevens, zoals deze zijn opgenomen in hoofdstuk 4. Op de onderzoekslocatie zijn geen mogelijke bronnen voor een grond- en/of grondwaterverontreiniging aangetroffen.

Op het maaiveld zijn geen asbestverdachte materialen waargenomen.
