HISTORISCH BODEMONDERZOEK

PEELSTRAAT 87 EN HEIBLOEMSEWEG 24

TE PANNINGEN

# Rapportage Historisch bodemonderzoek

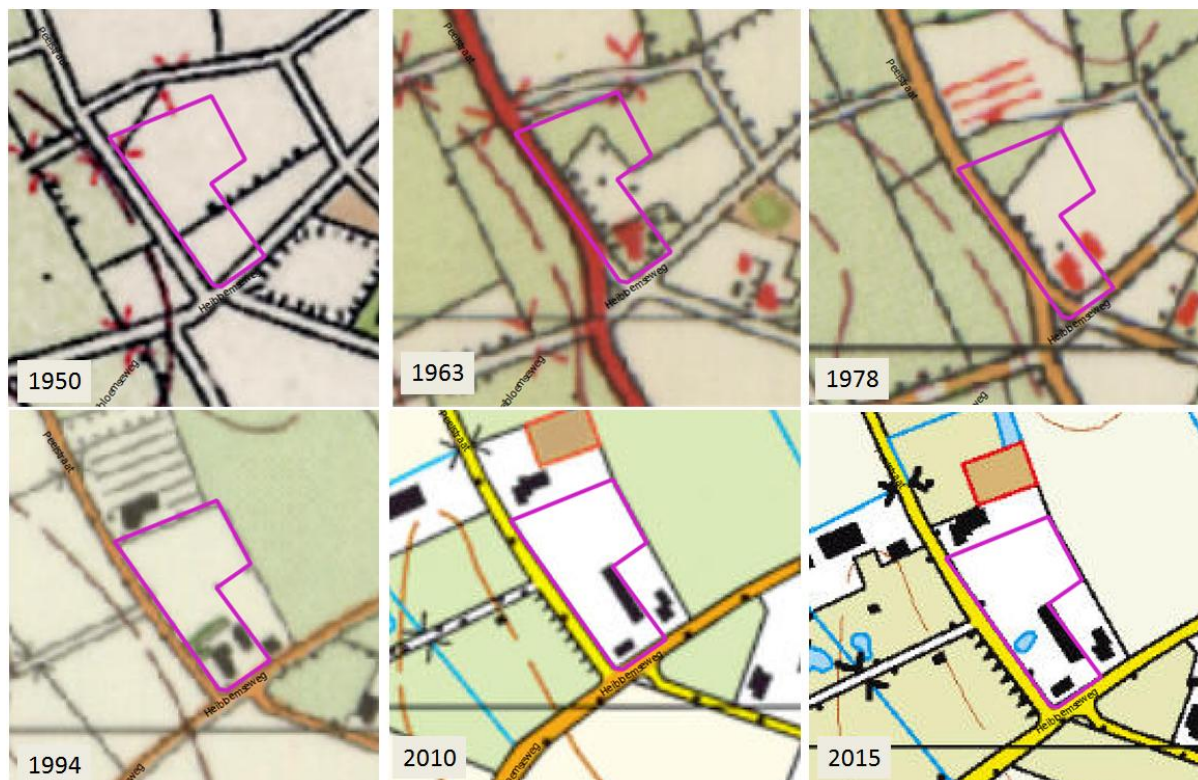
Uit historisch kaartmateriaal uit de periode 1915 - heden blijkt, dat de onderzoekslocatie tot circa 1963 een agrarisch gebruik kende. Daarna was het zuidelijke deel van de onderzoekslocatie reeds bebouwd, met uitbreiding van de loods ten noordoosten hiervan. Na een brand in 2002 is de woning (Heibloemseweg 24) herbouwd. De naastgelegen loods is in de loop der tijd vergroot. Op onderstaande uitsneden van historische kaarten is de locatie vanaf 1950 weergegeven.

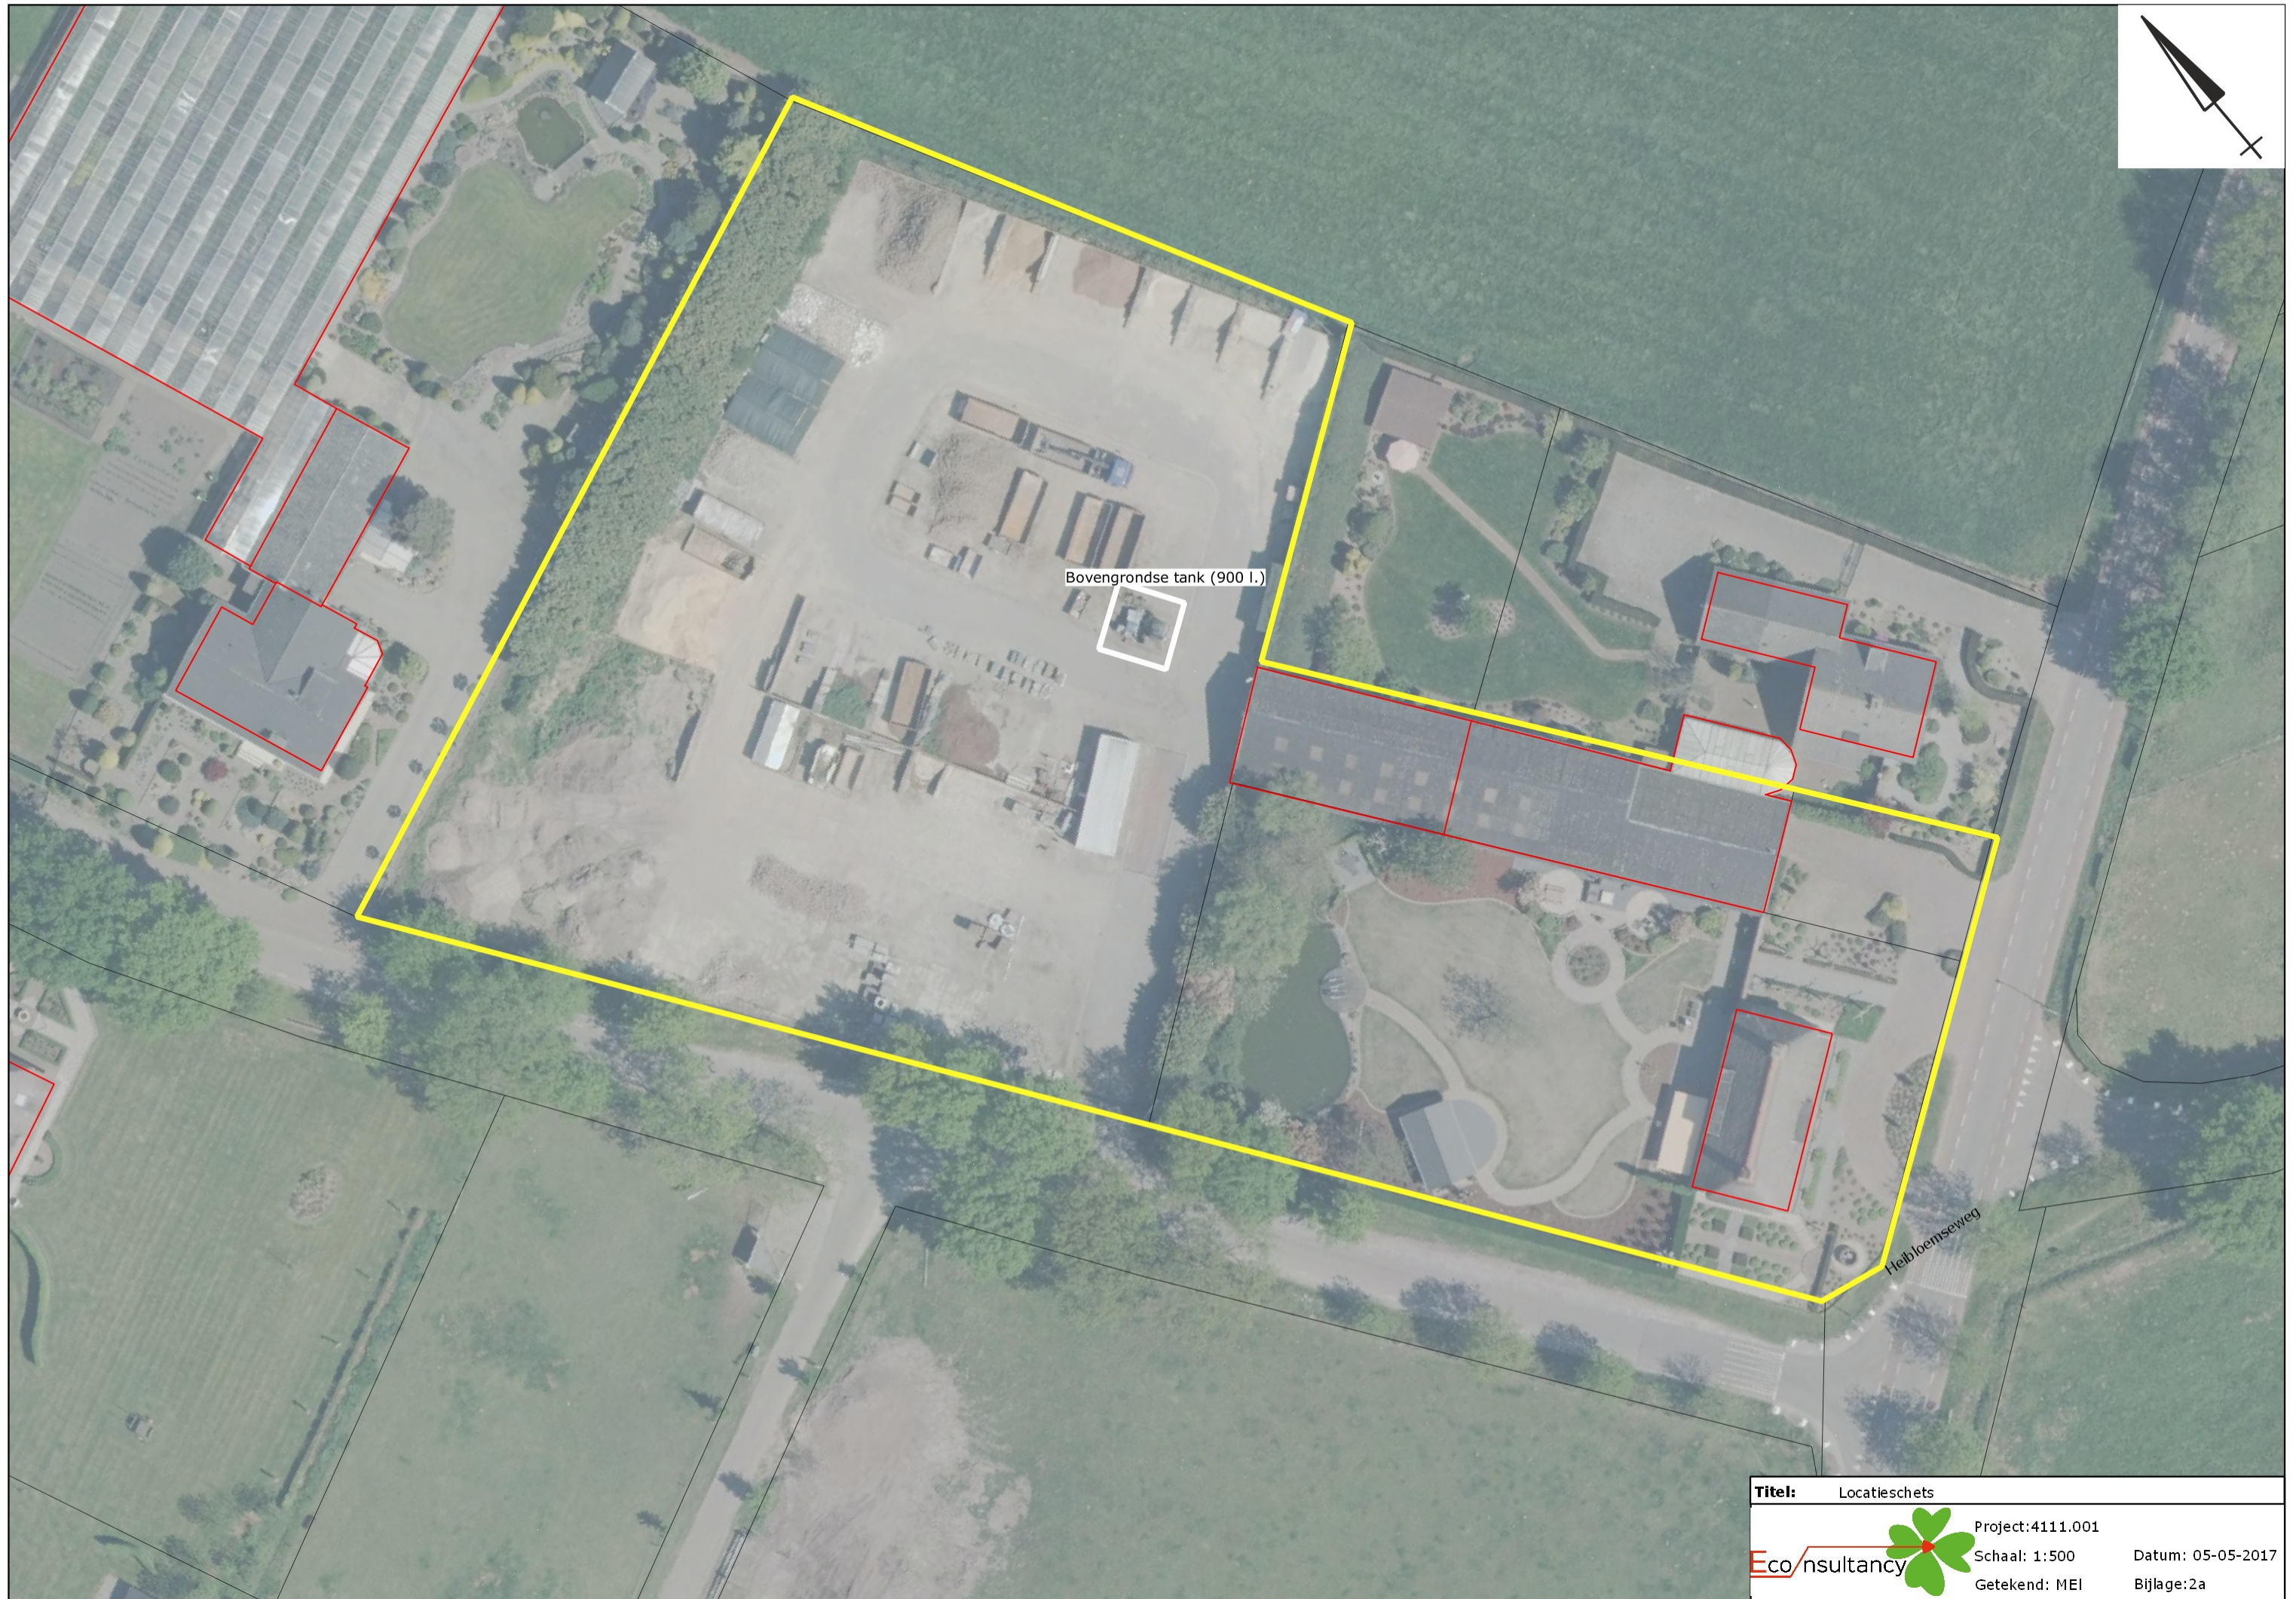
Bovengrondse tank (900 l.)

In bijlage 2a is de huidige situatie op een locatieschets weergegeven. Bijlage 2b bevat enkele foto's van de onderzoekslocatie.
