## **Actualiserend bodemonderzoek**

Maasbreeseweg 55 te Panningen

Rapportnummer: E172396.002/FPA

Datum: 21 december 2017

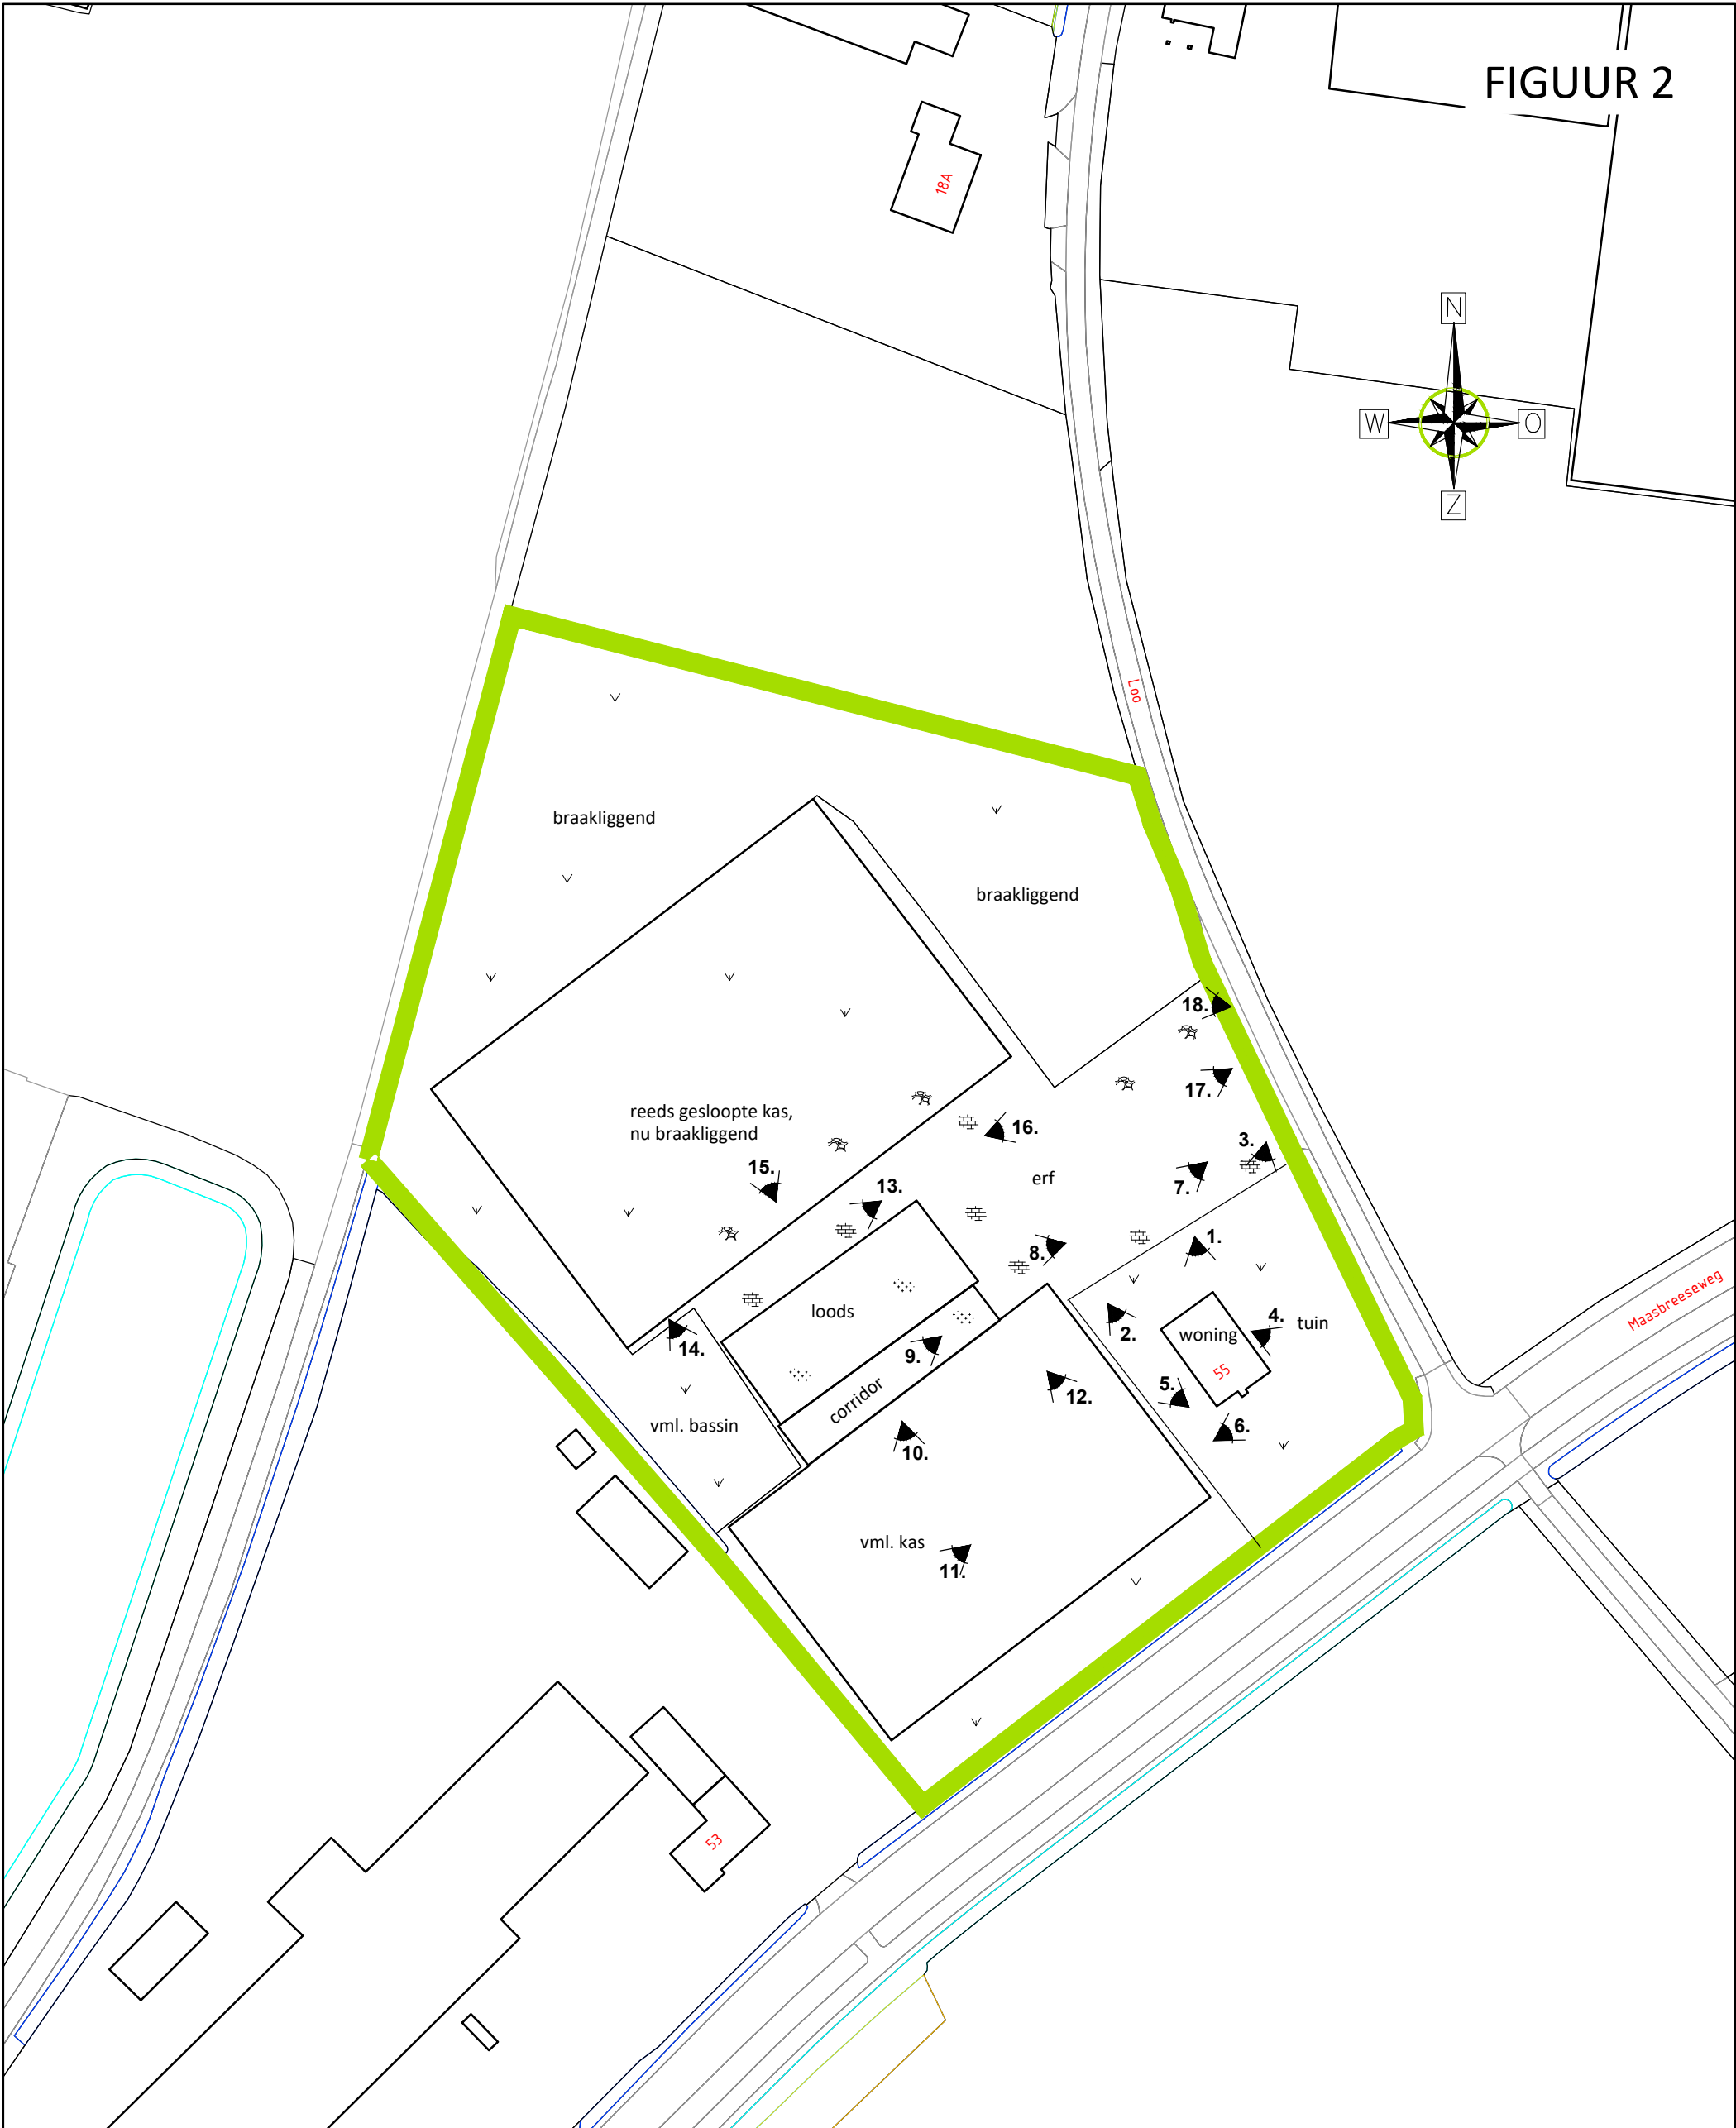
FIGUUR 2

| Onderwerp | Onderzoekslocatie met ligging fotohoeken | | | | | |

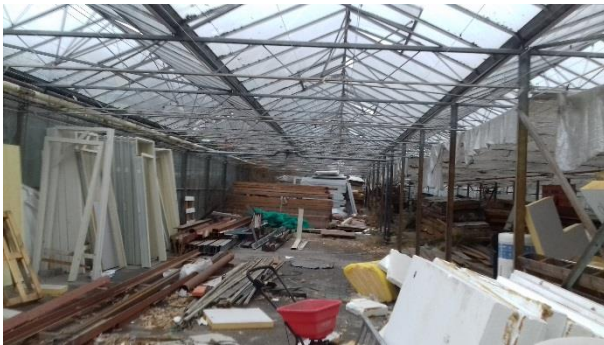
**Foto 9**  
Voormalige tuinderskas

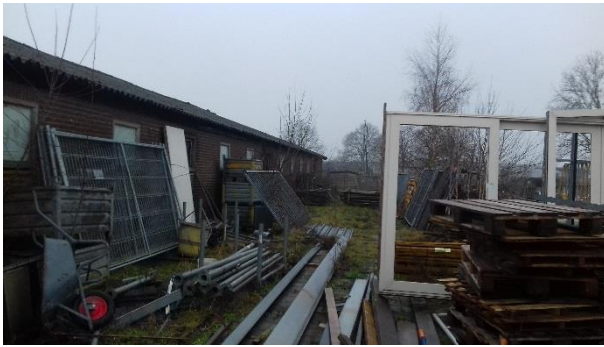
**Foto 13**  
Loods met erf en opslag

Op het dak van de loods zijn asbestverdachte golfplaten gelegen. Er is geen dakgoot aanwezig. Waar de dakafwatering plaatsvindt aan de noordkant, is een tegelverharding aanwezig. Aan de zuidkant grenst de corridor aan de loods. Hier is een vloeistof kerende betonnen vloer aanwezig.

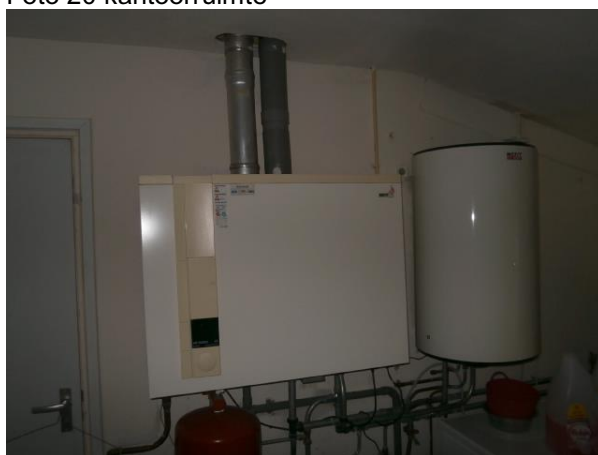
Foto 22 aanzicht cv-ketel en boiler in werkplaats/kantoor, conform opgave opdrachtgever geplaatst na 1994 en als zodanig asbestvrij

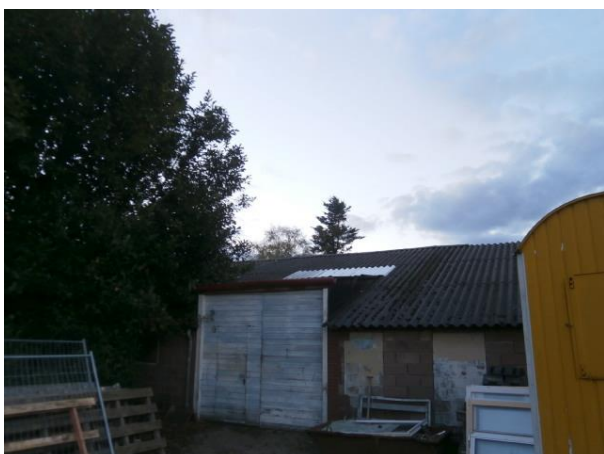
Foto 23 ac-nokstukken op deel werkplaats/kantoor

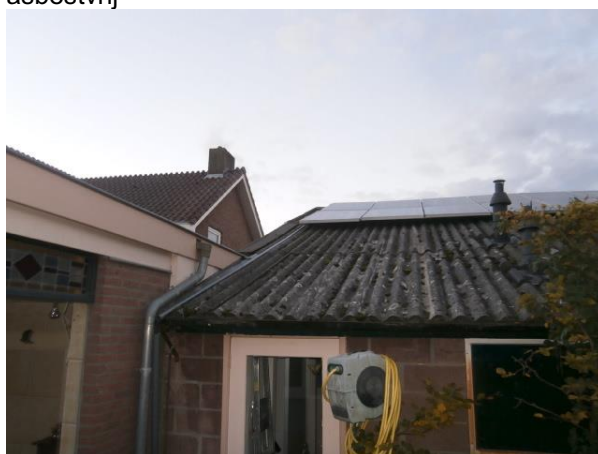
Foto 24 één asbesthoudende windveer voorgevel werkplaats/kantoor

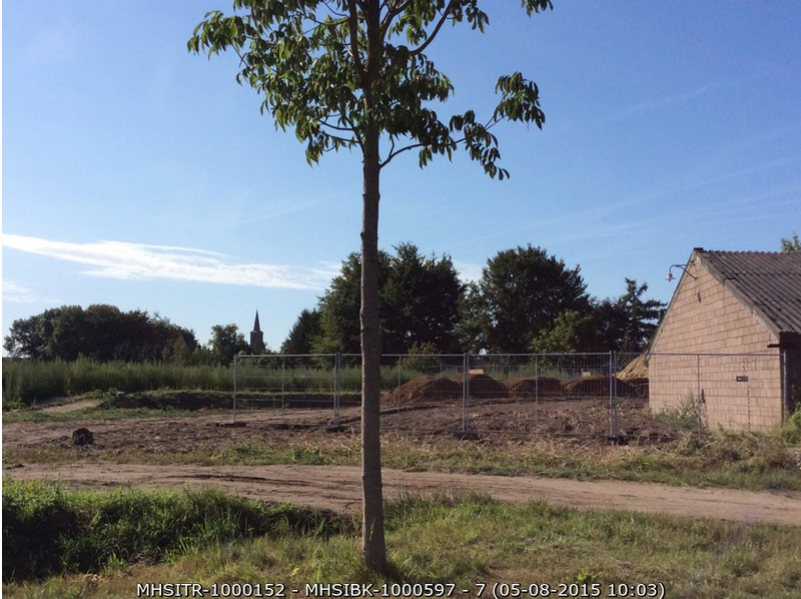
| Nr | Foto |
|---|---|
| Foto<br>7 | <p>MHSITR-1000152 - MHSIBK-1000597 - 7 (05-08-2015 10:03)</p> <p><b>UITVOERING VERVOLGFASE</b><br/> 10 - Sloopwerk<br/> Sloopwerk volgens werkplan(nen)<br/> BB ART. 1.29<br/><br/> 1 loods gesloopt</p> |
