# **VERKENNEND BODEMONDERZOEK**

**INDUSTRIETERREIN PANNINGEN 14, 14b en 6a**

**te PANNINGEN**

**14386.BKK**

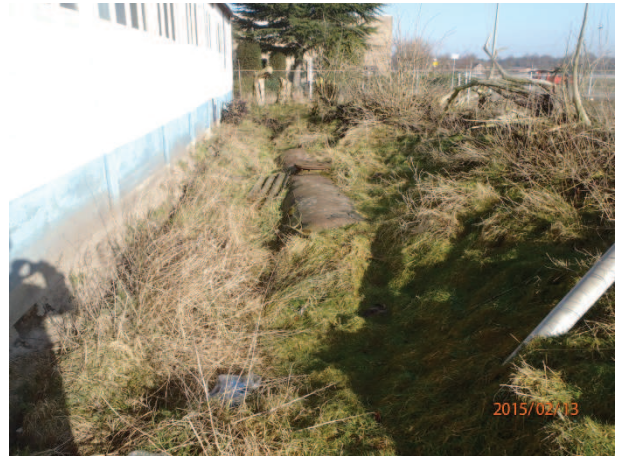
Foto 2: ondergrondse tank (14b).

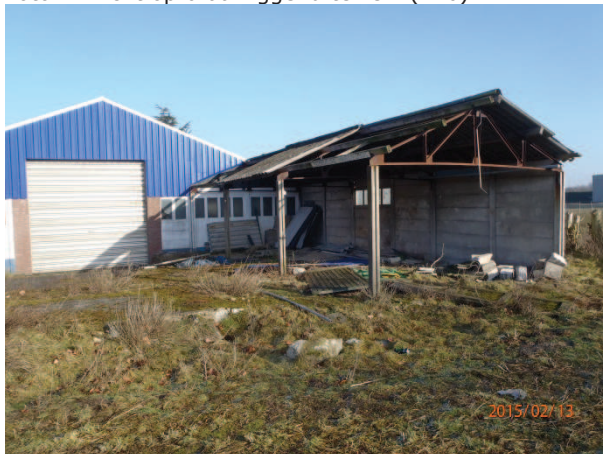
Foto 3: Vervallen gedeelte bedrijfspand (14b).

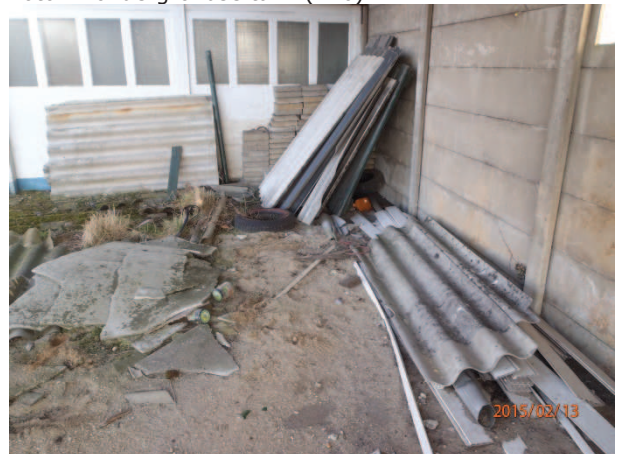
Foto 4: Asbest op verhardingslaag boring A9 (14b).

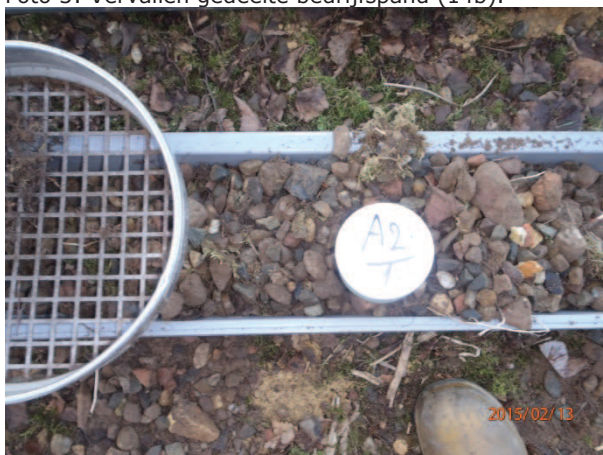
Foto 5: Zicht op funderingsmateriaal boring A2 (14b).

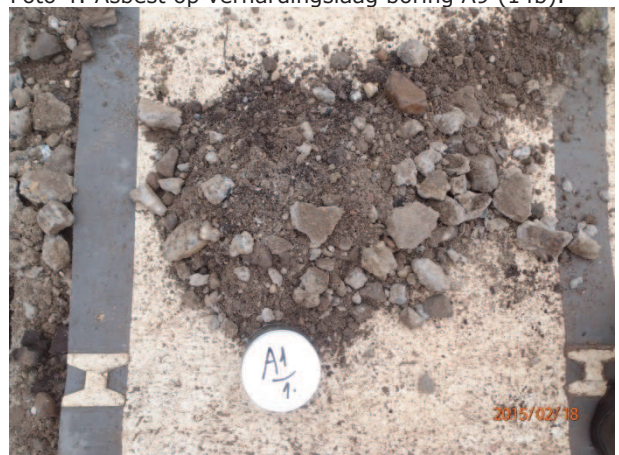
Foto 6: Zicht op funderingsmateriaal boring A1 (14b).

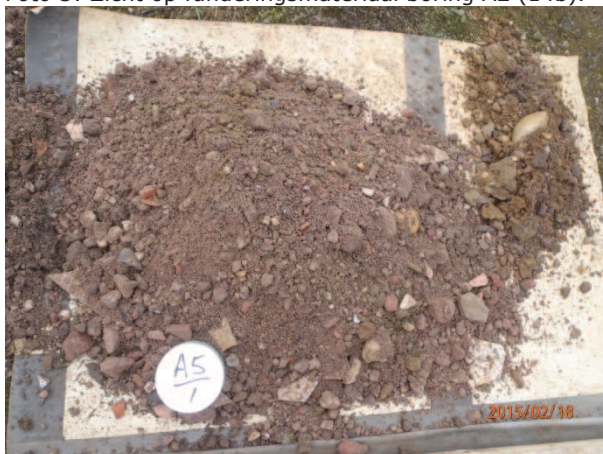
Foto 7: Zicht op funderingsmateriaal boring A5 (14b).

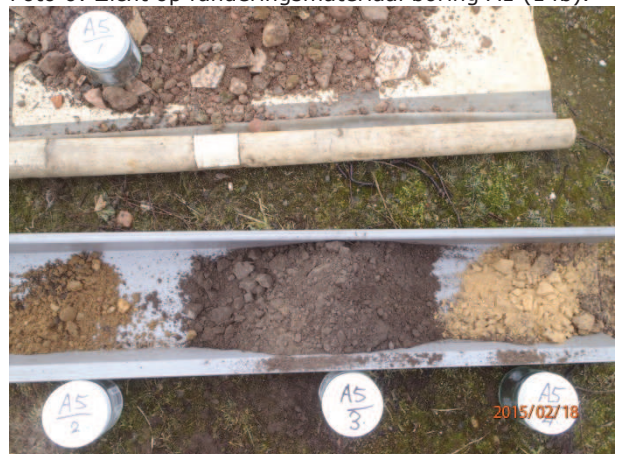
Foto 8: Zicht op profiel ondergrond boring A5 (14b).

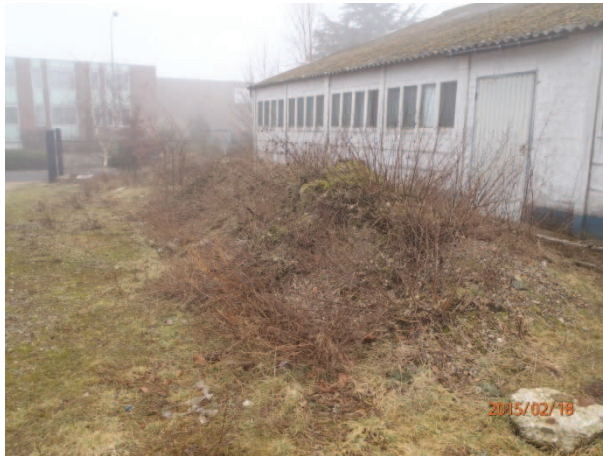
Foto 9: Grondwal westelijk van bedrijfsgebouw (14b).

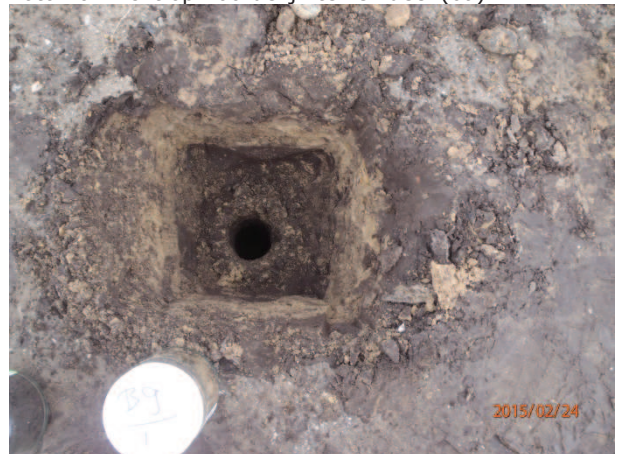
Foto 12: Proefgat B9 (6a).

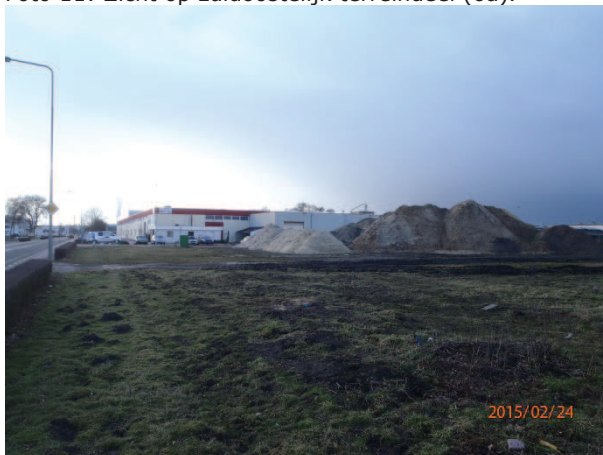
Foto 13: Diverse partijen op maaiveld (6a).

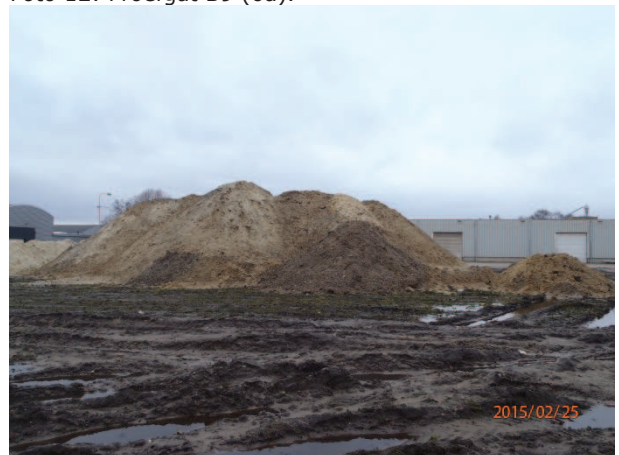
Foto 14: : Diverse partijen op maaiveld (6a).

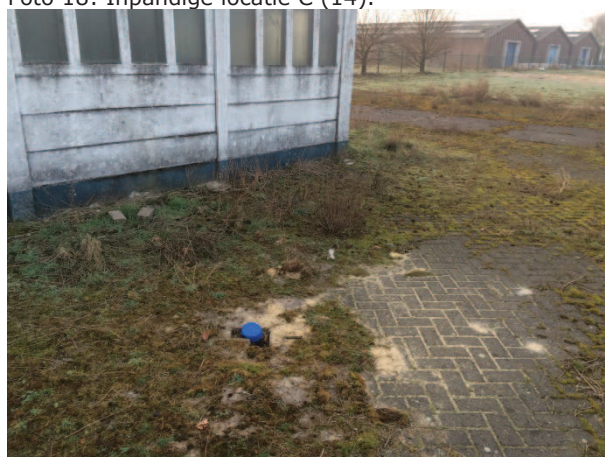
Foto 20: Peilbuis A12 locatie A (14b).
