**RAPPORT**  
**Vooronderzoek NEN 5725**  
**Maasbreeseweg 92 te Koningslust**

Aeres Milieu projectnummer AM19056

In opdracht van BRO heeft Aeres Milieu een vooronderzoek uitgevoerd op de locatie:

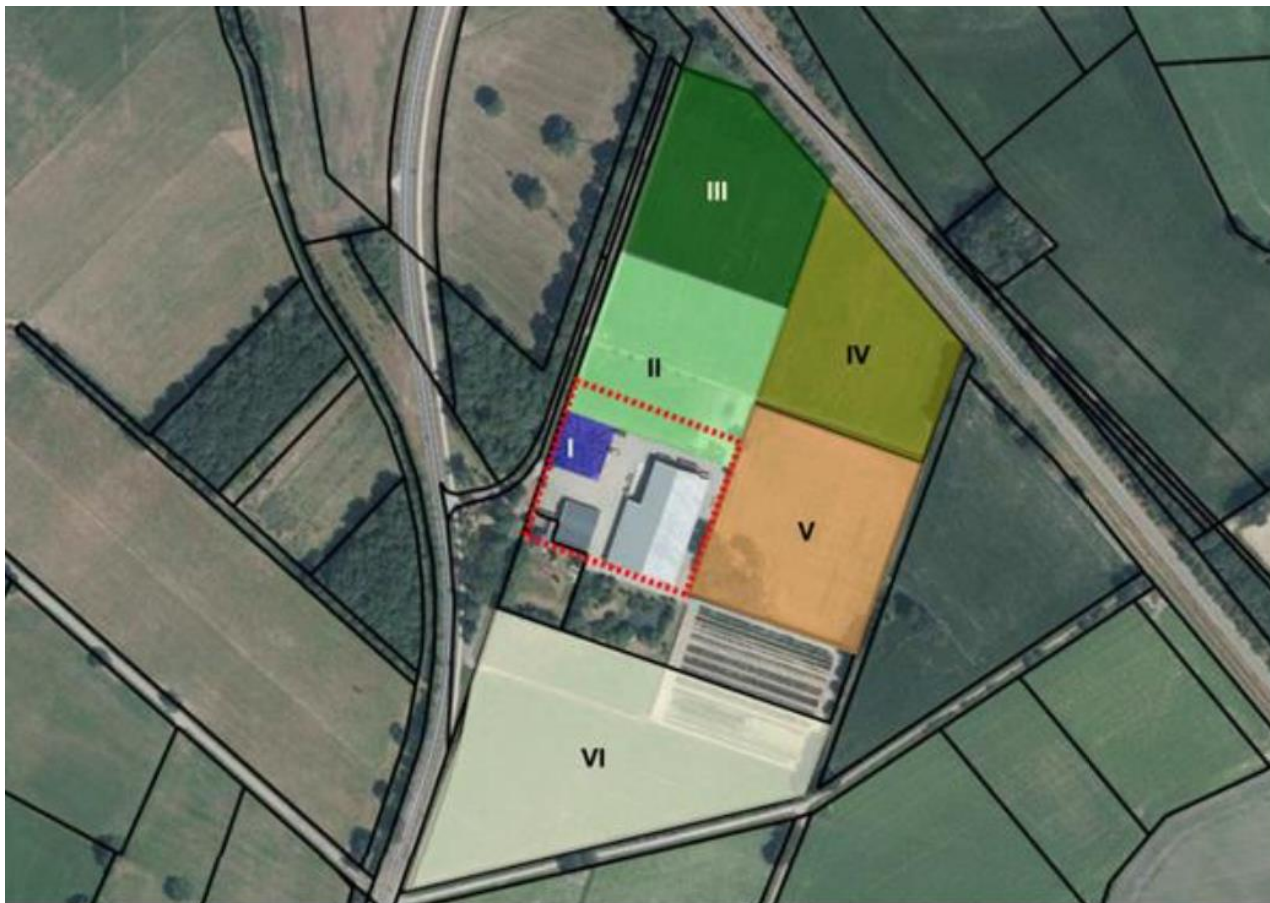
Afbeelding 1: luchtfoto van de onderzoekslocatie [bron: PDOKViewer]

Op afbeelding 1 is de ligging van de onderzoekslocatie met de verschillende deelgebieden weergegeven.

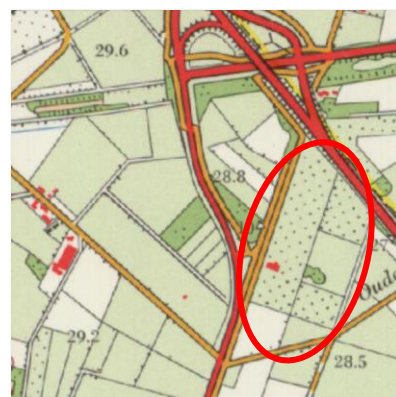
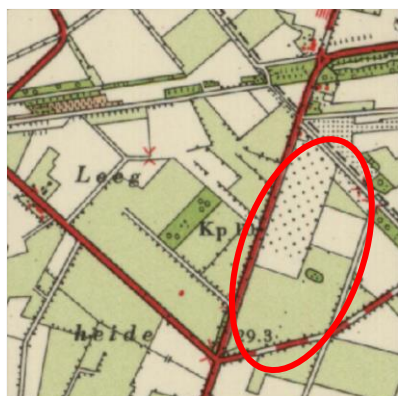
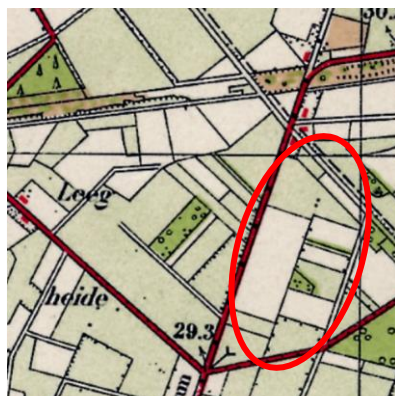
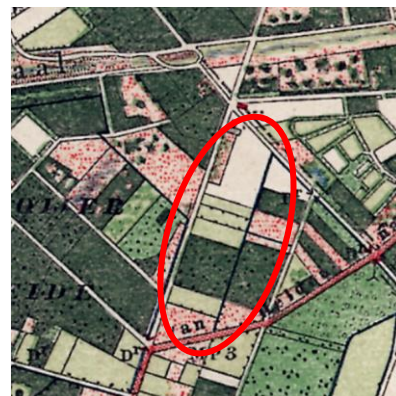
Afbeelding 2: geraadpleegde historische kaarten (Bron kaarten: topotijdreis.nl)

In het kader van het vooronderzoek is historisch kaartmateriaal [www.topotijdreis] bestudeerd. Op de kaarten uit 1900 is te zien dat de onderzoekslocatie deels bestaat uit bos, heide en akkerland. Op de kaart uit 1950 is te zien dat de hele onderzoekslocatie in gebruik is als akkerland. Op de kaart uit 1965 is op een deel van de onderzoekslocatie (fruit)teelt zichtbaar. Op de kaarten uit 1980 en 2000 is op vrijwel de gehele onderzoekslocatie (fruit)teelt te zien. Het kleine bosje centraal op het perceel blijft ongeschonden. Op de kaart uit 1980 is tevens de eerste bebouwing op de onderzoekslocatie zichtbaar. De kaart uit 2018 geeft de meest actuele situatie weer.
