**RAPPORT**

**VOORONDERZOEK**

**PLAN MOLENGAERDE**

**TE KESSEL**

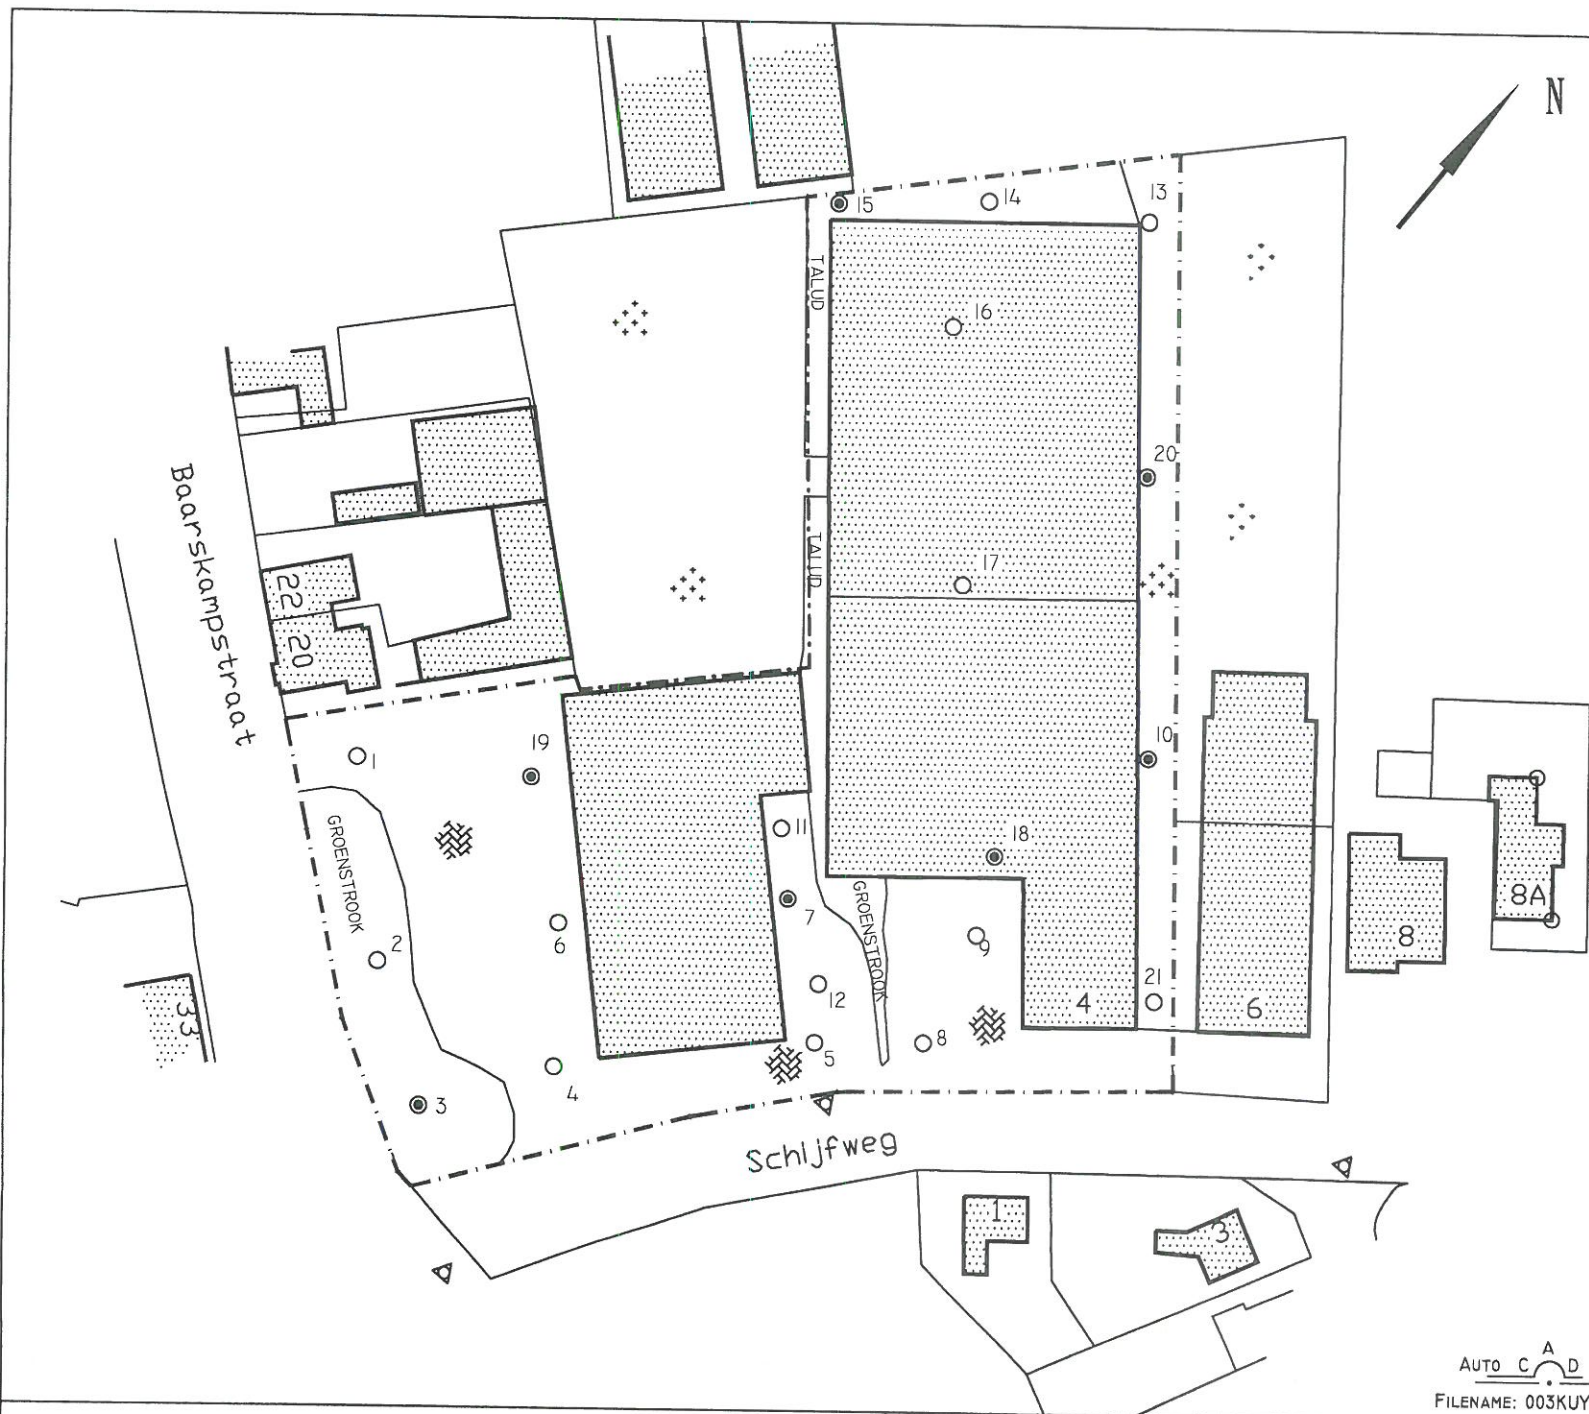
**BIJLAGE 3:**  
**SITUATIESCHETS MET BOORPUNTEN**  
**VERKENNEND BODEMONDERZOEK**

- BORING TOT 0,5 M-MV
- BORING TOT 2,0 M-MV

- KLINKER
- GRIND
- GRAS
