# **INFILTRATIE ONDERZOEK**

**DR. POELSPLEIN (ong.)**

**te PANNINGEN**

**200768.BKK**

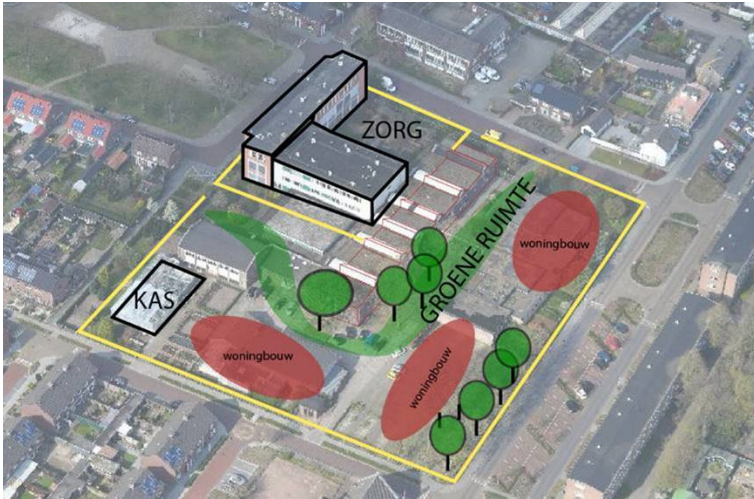
Figuur 1. Toekomstige situatie.

De aanleiding voor het infiltratie onderzoek wordt gevormd door de herinrichting van de locatie met een zorgcomplex, woningbouw en een groene ruimte, waarbij de gemeente heeft opgelegd dat het hemelwater ter plaatse in de bodem dient te worden geïnfiltreerd. De toekomstige invulling wordt hieronder afgebeeld. Momenteel heeft de sloop van de bestaande bebouwing plaatsgevonden.

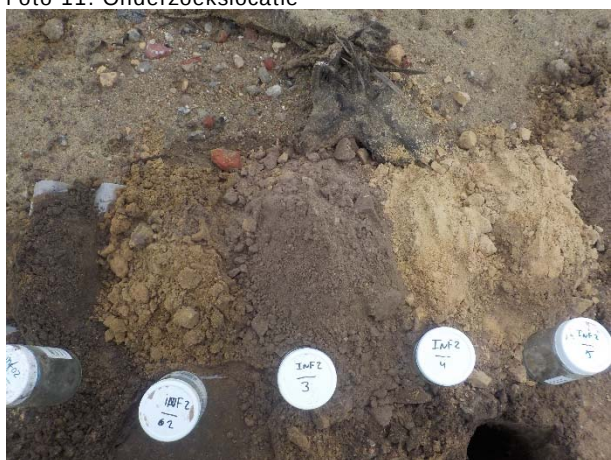
Foto 13. Profiel boring INF02

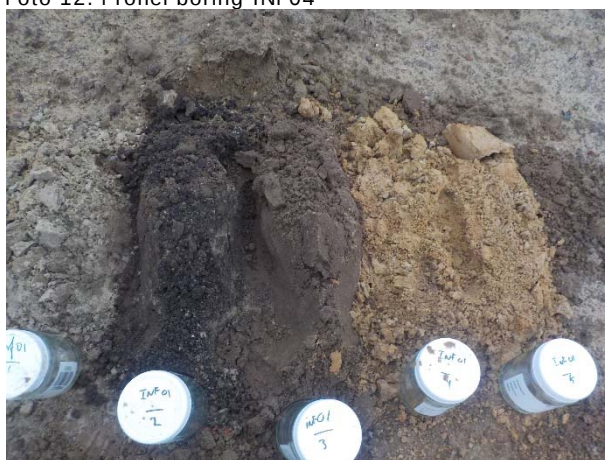
Foto 14. Profiel boring INF01

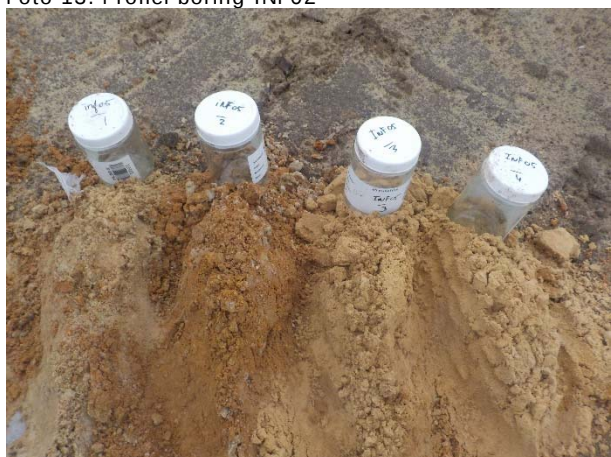
Foto 15. Profiel boring INF05

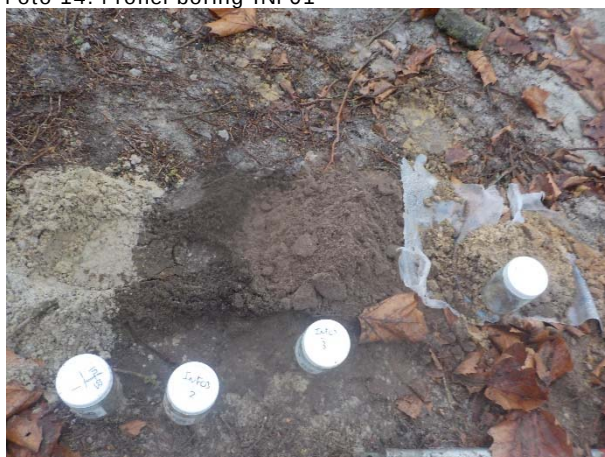
Foto 16. Profiel boring INF03
