# Vooronderzoek NEN 5725 Heihorst 16 te Meijel

## Heihorst 16 te Meijel

Aeres Milieu Projectnummer : AM20426  
Status rapport : Definitief (versie 1)  
Datum : 12 oktober 2020

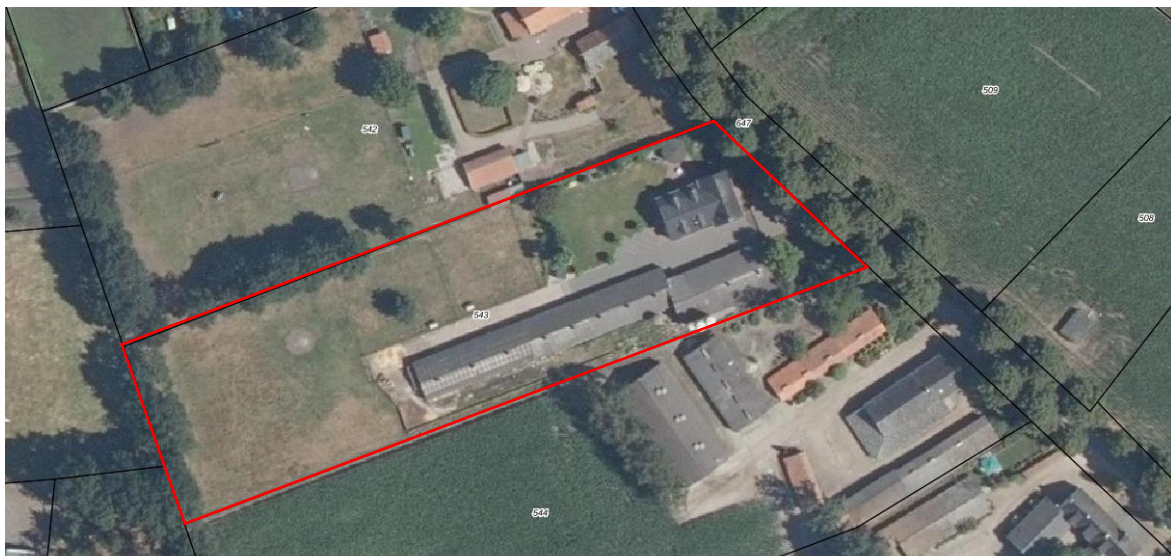
Afbeelding 1: globale begrenzing onderzoekslocatie (Bron luchtfoto: PDOKViewer)

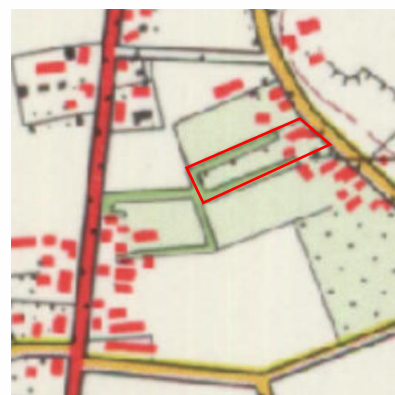
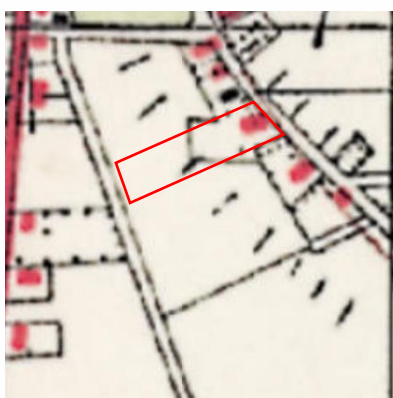
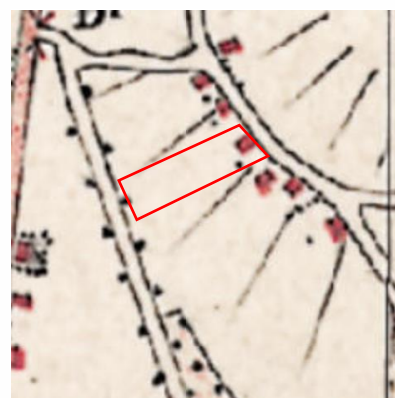
In het kader van het vooronderzoek is historisch kaartmateriaal bestudeerd. Uit kaartmateriaal van de geraadpleegde historische kaarten is af te leiden dat de onderzoekslocatie al voor 1900 was bebouwd met een woonhuis/boerderij. Op de kaarten uit 1970 en 1987 is slechts een kleine uitbreiding van de bebouwing zichtbaar. Vanaf 1988 is op de topografische kaarten de huidige stal zichtbaar. Op de omliggende percelen is te zien dat de bebouwing zich in de loop der jaren heeft uitgebreid.

Afbeelding 2: geraadpleegde historische kaarten (Bron kaarten: toptijdreis.nl)

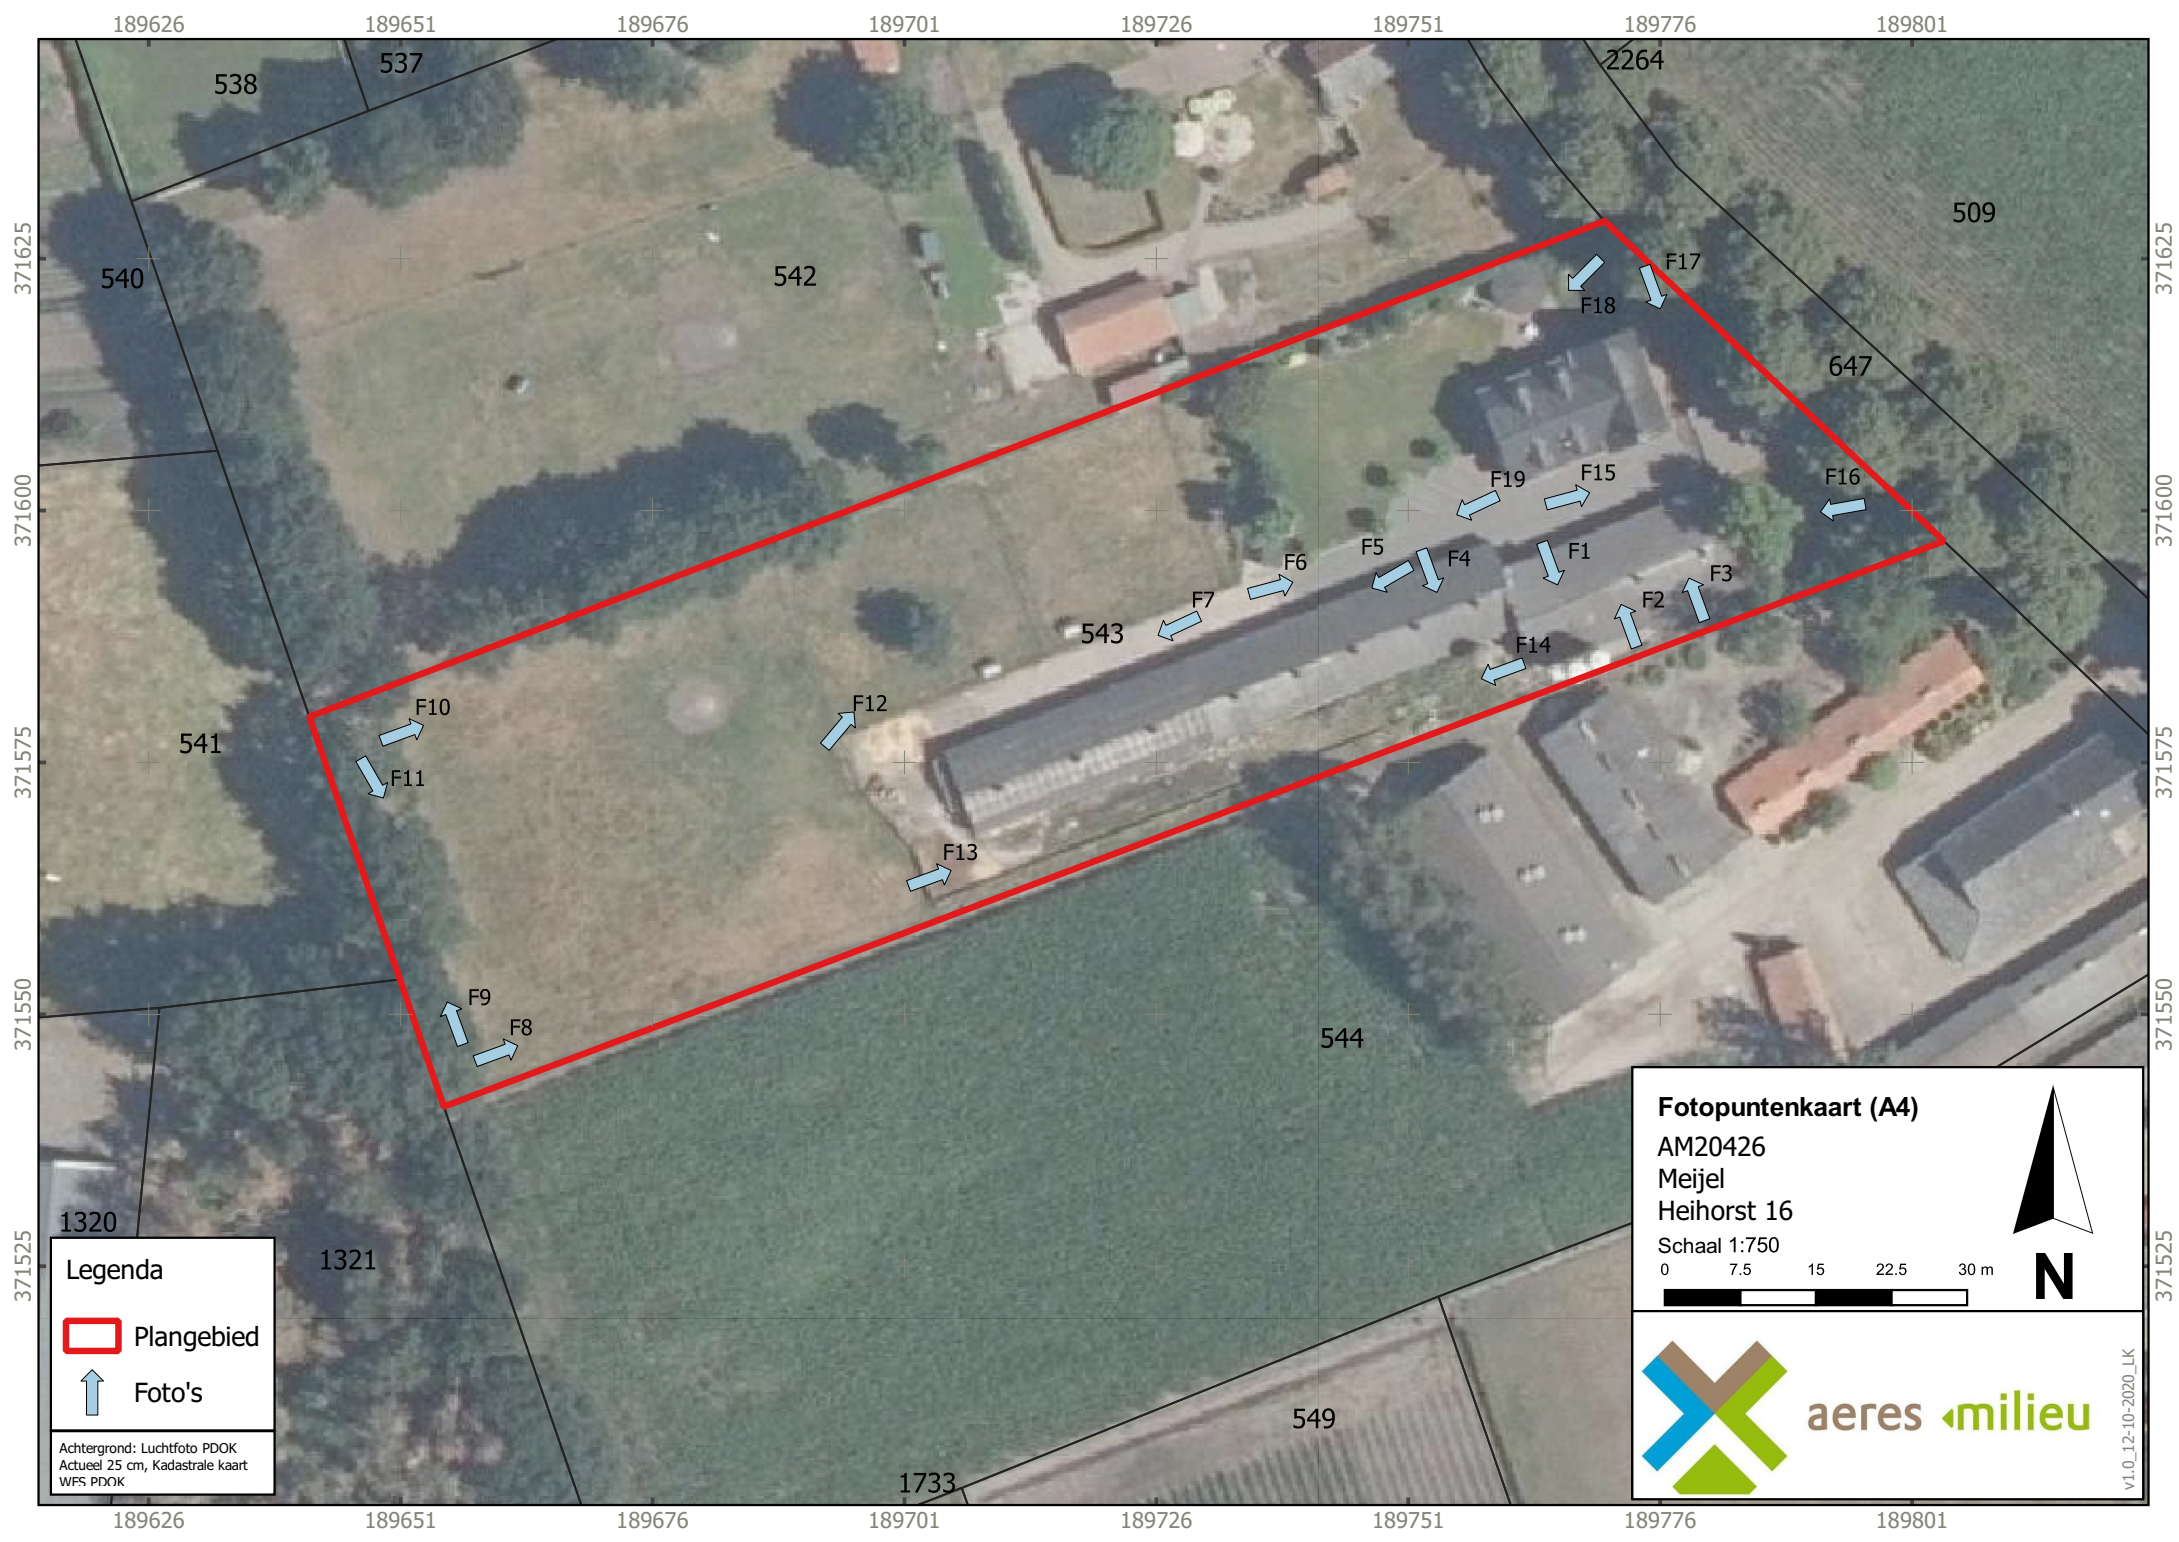
**Fotopuntenkaart (A4)**

Situatietekening met fotolocaties
