Datum: 23 februari 2021  
Projectnummer: 210131.BKK  
Behandeld door: Ing. M.L.M. Kessels  
E-mail: [m.kessels@bkk-advies.nl](mailto:m.kessels@bkk-advies.nl)

**Onderwerp:** Rapportage onderzoek asbest in bodem binnen het perceel F-543 aan de Heihorst 16 te Meijel.

## **BIJLAGE I**

### **Overzichtstekening met proefsleuf**

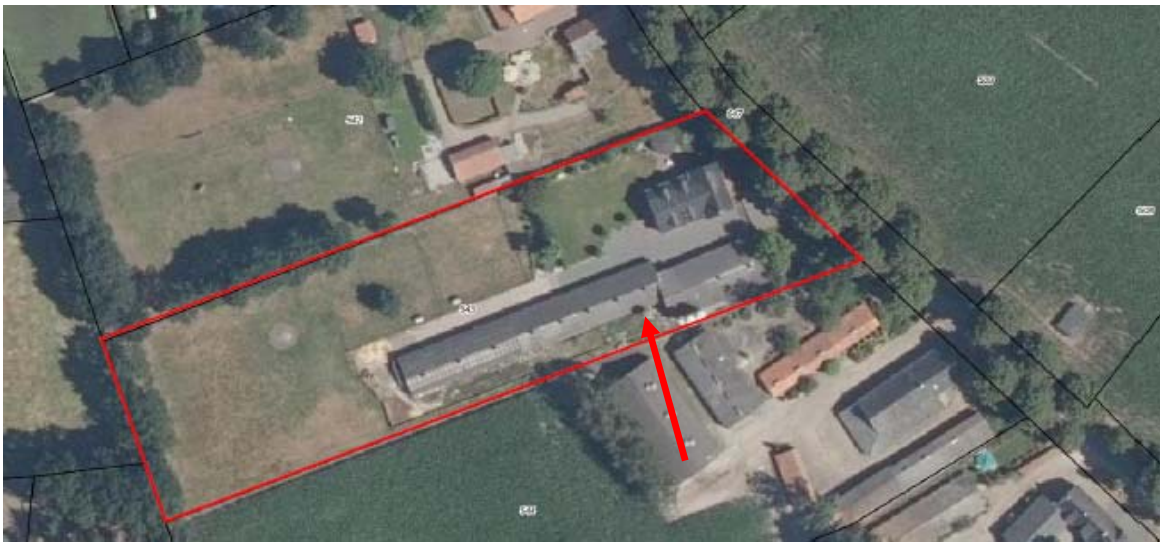
Hierbij ontvangt U de briefrapportage met betrekking tot het verkennend onderzoek asbest in bodem dat door BKK Bodemadvies bv te Meijel is uitgevoerd. Het bodemonderzoek is uitgevoerd ter plaatse van een vermeende druppelzone zuidelijk van de kalverenstal – binnen het kadastrale perceel F-543 – aan de Heihorst 16 te Meijel. De onderzoekslocatie is hieronder in de luchtfoto met een rode pijl nader aangeduid.

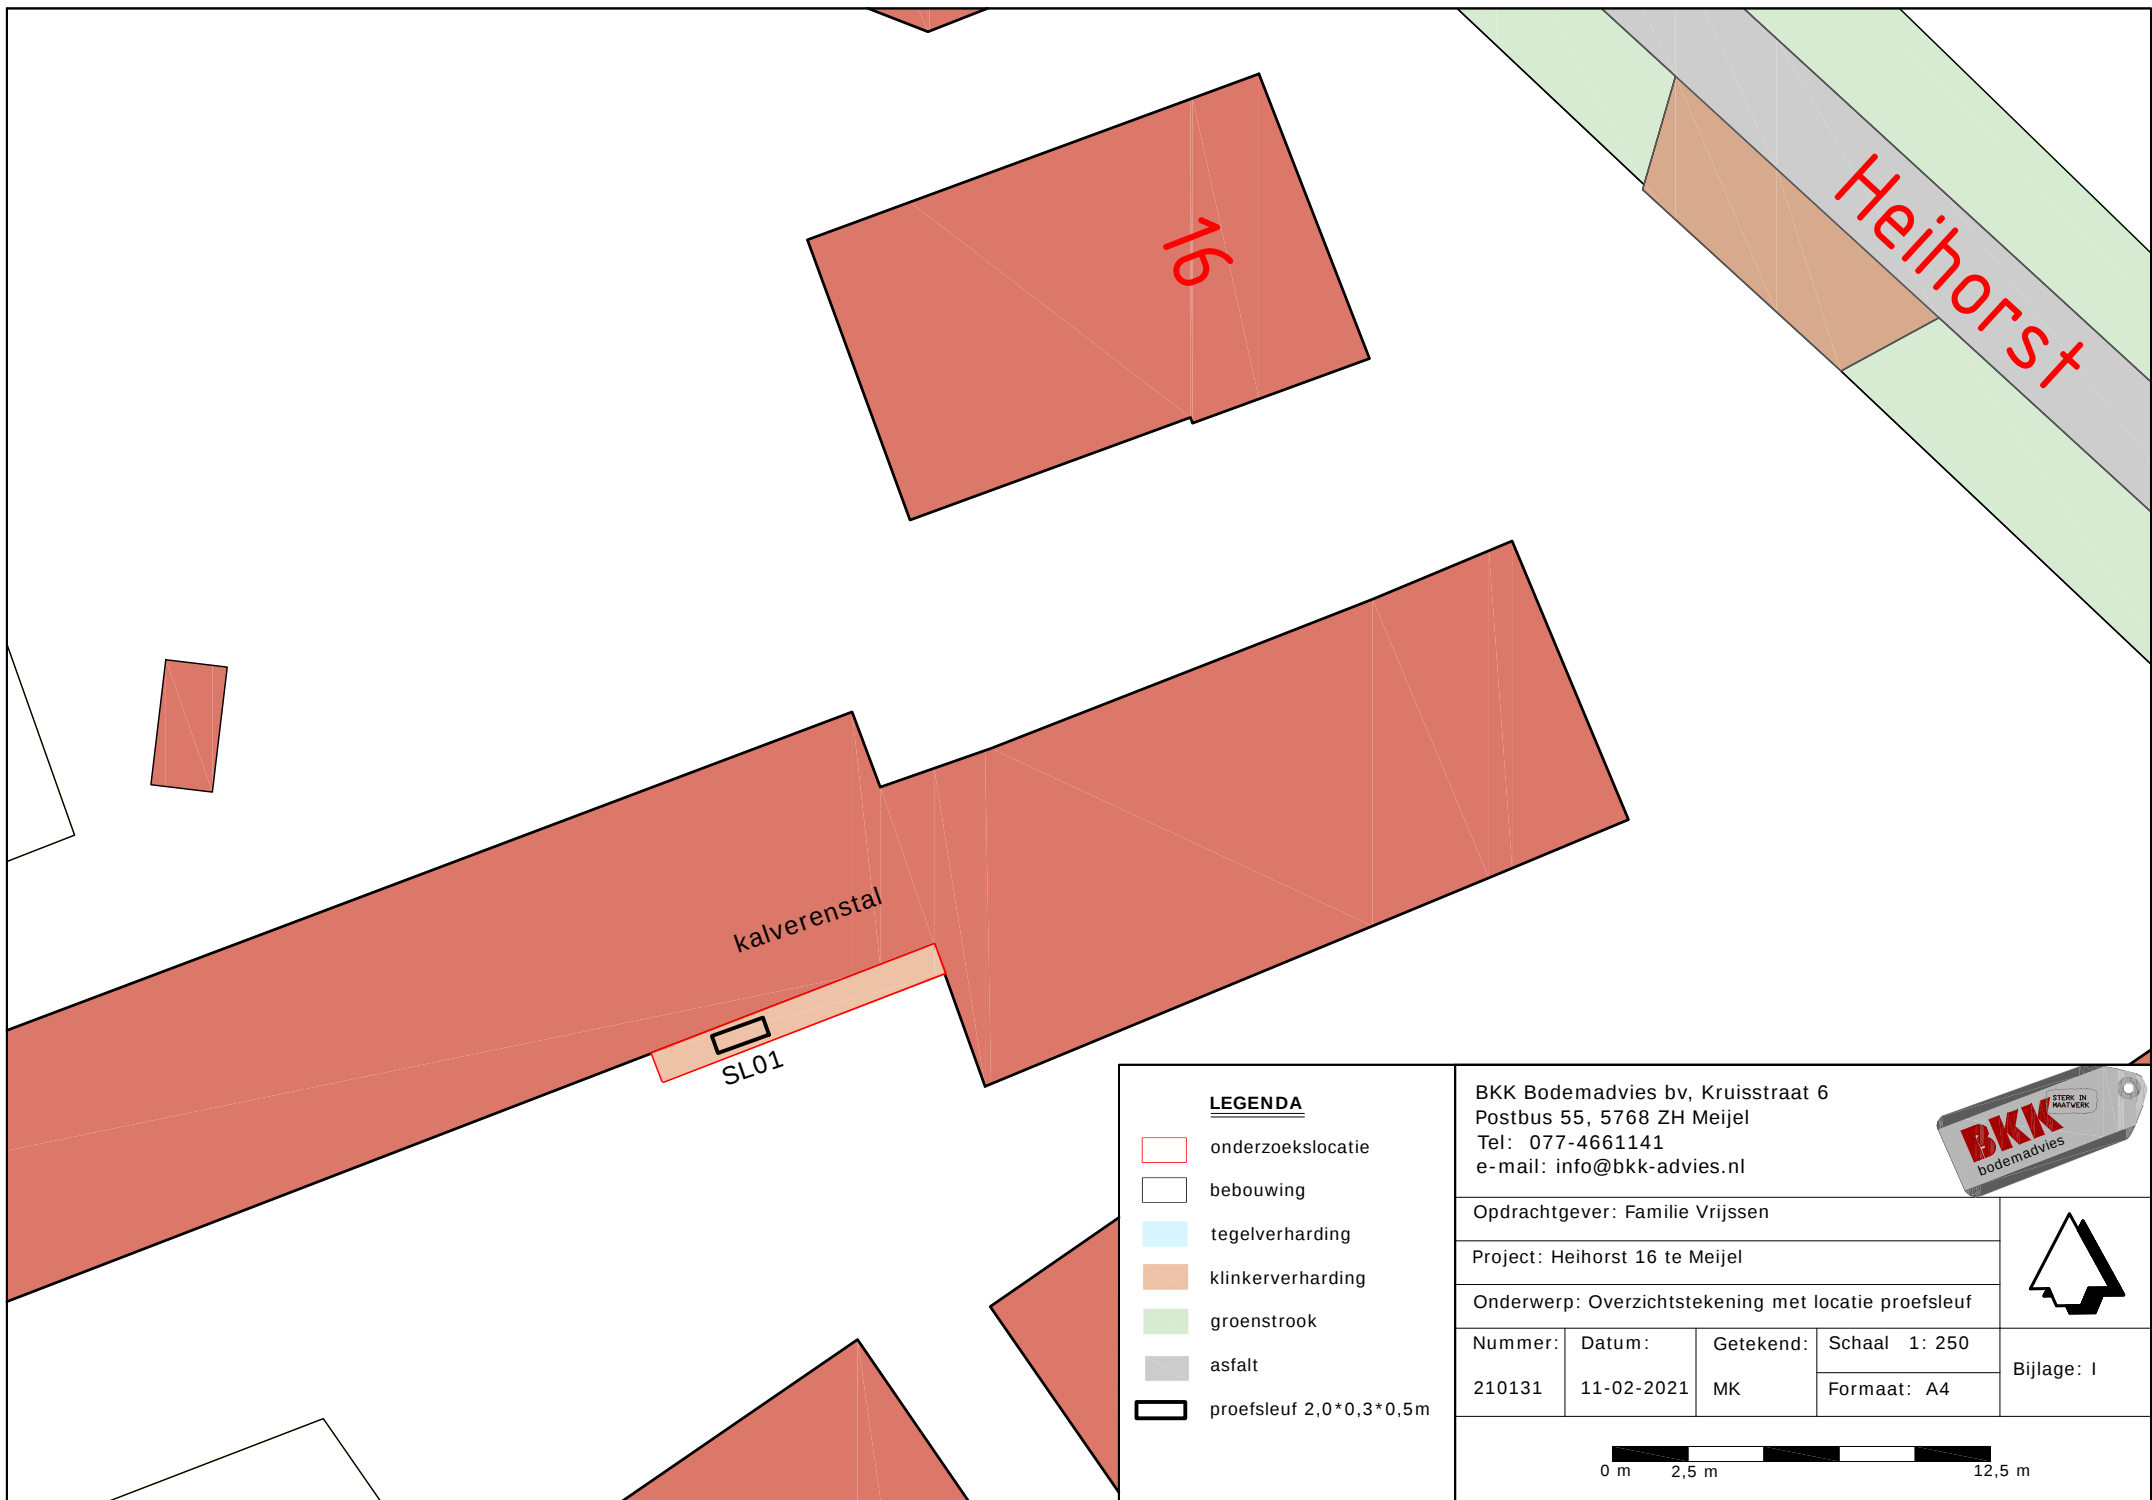
Proefsleuf SL01 is verricht ter plaatse van de druppelzone, ten zuiden van de kalverenstal. De bovenste 7 cm onder de klinkerverharding is separaat ontgraven en gezeefd. Vervolgens is de bodemlaag van 15 tot 50 cm-mv ontgraven en gezeefd.

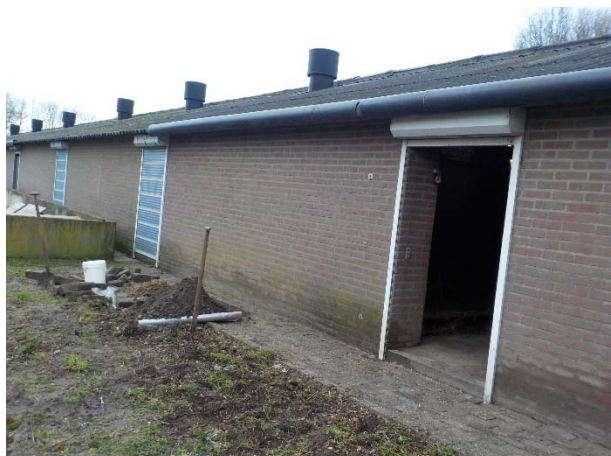
Foto 1.

Een aantal foto's van de werkzaamheden zijn opgenomen in bijlage III. Het boorprofiel is opgenomen in bijlage II.
