MILIEUHYGIËNISCH VOORONDERZOEK BODEM

VEERSEPAD 13

TE KESSEL

# Rapportage milieuhygiënisch vooronderzoek bodem

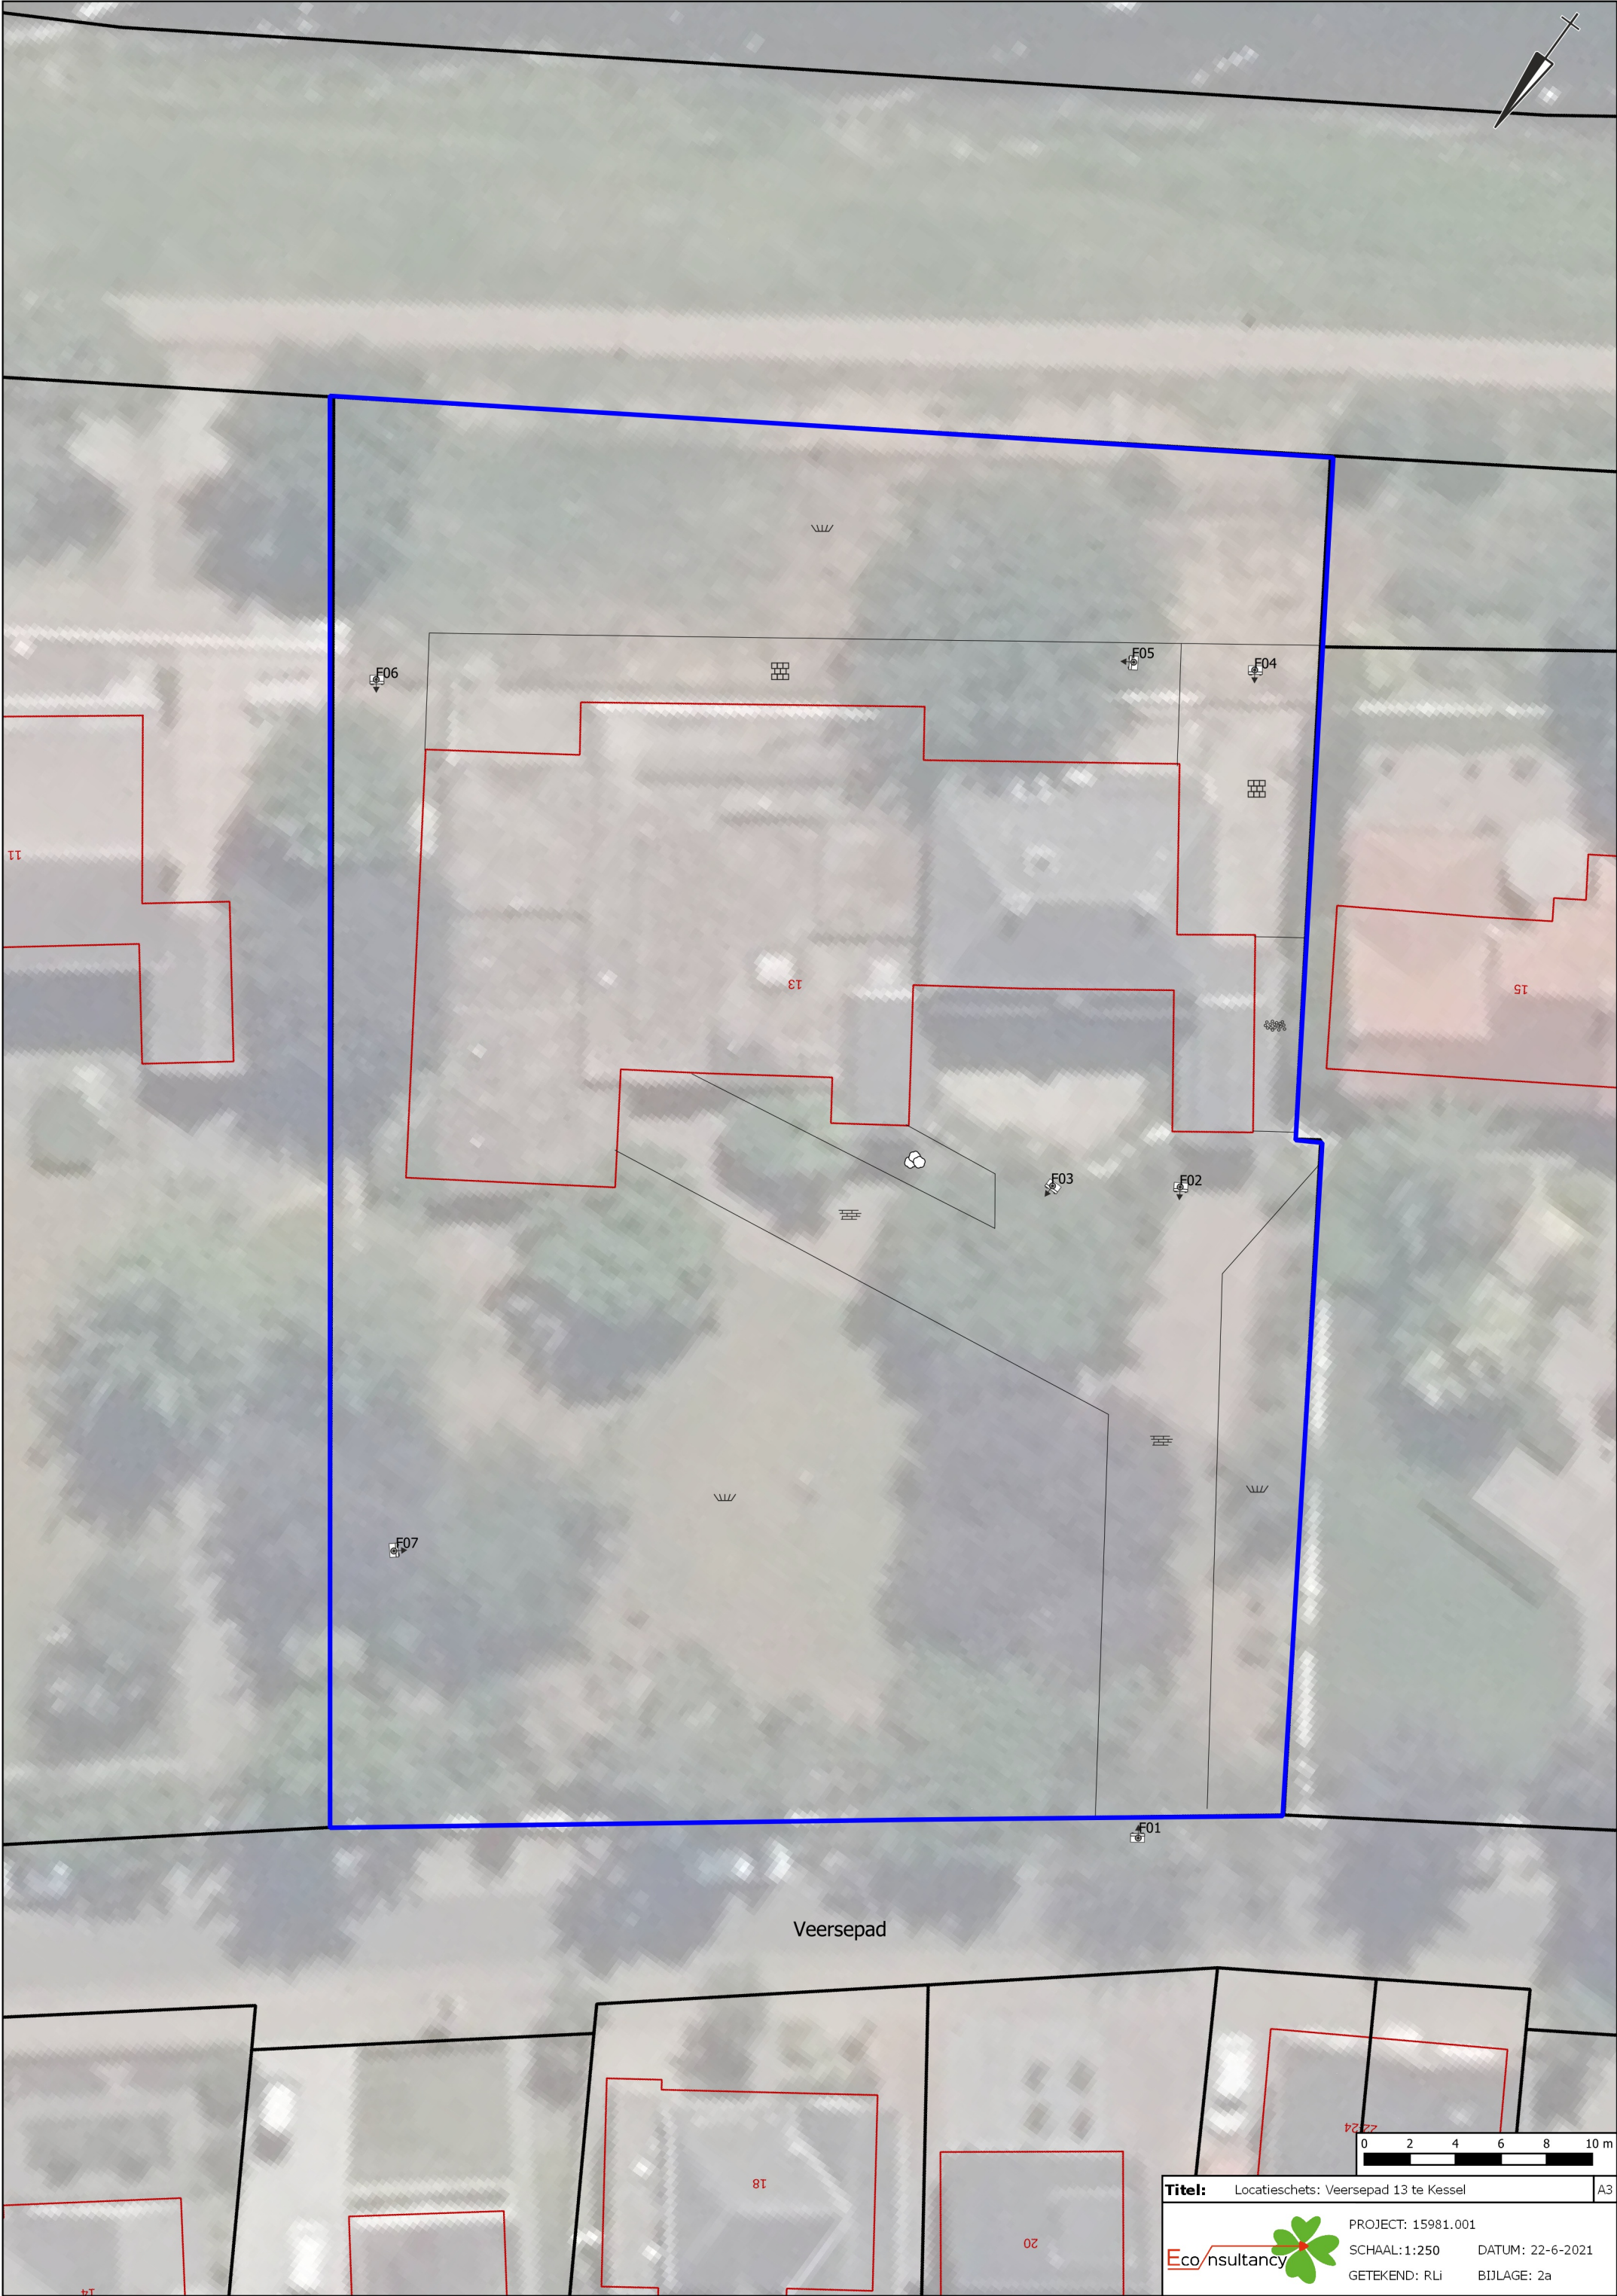
In bijlage 2a is de huidige situatie op een locatieschets weergegeven. Bijlage 2b bevat enkele foto's van de onderzoekslocatie.
