# **VOORONDERZOEK**

**conform NEN 5725**

**Houwenberg 5, Grashoek**

Rapportnummer : 221-GHo5-ho-v1

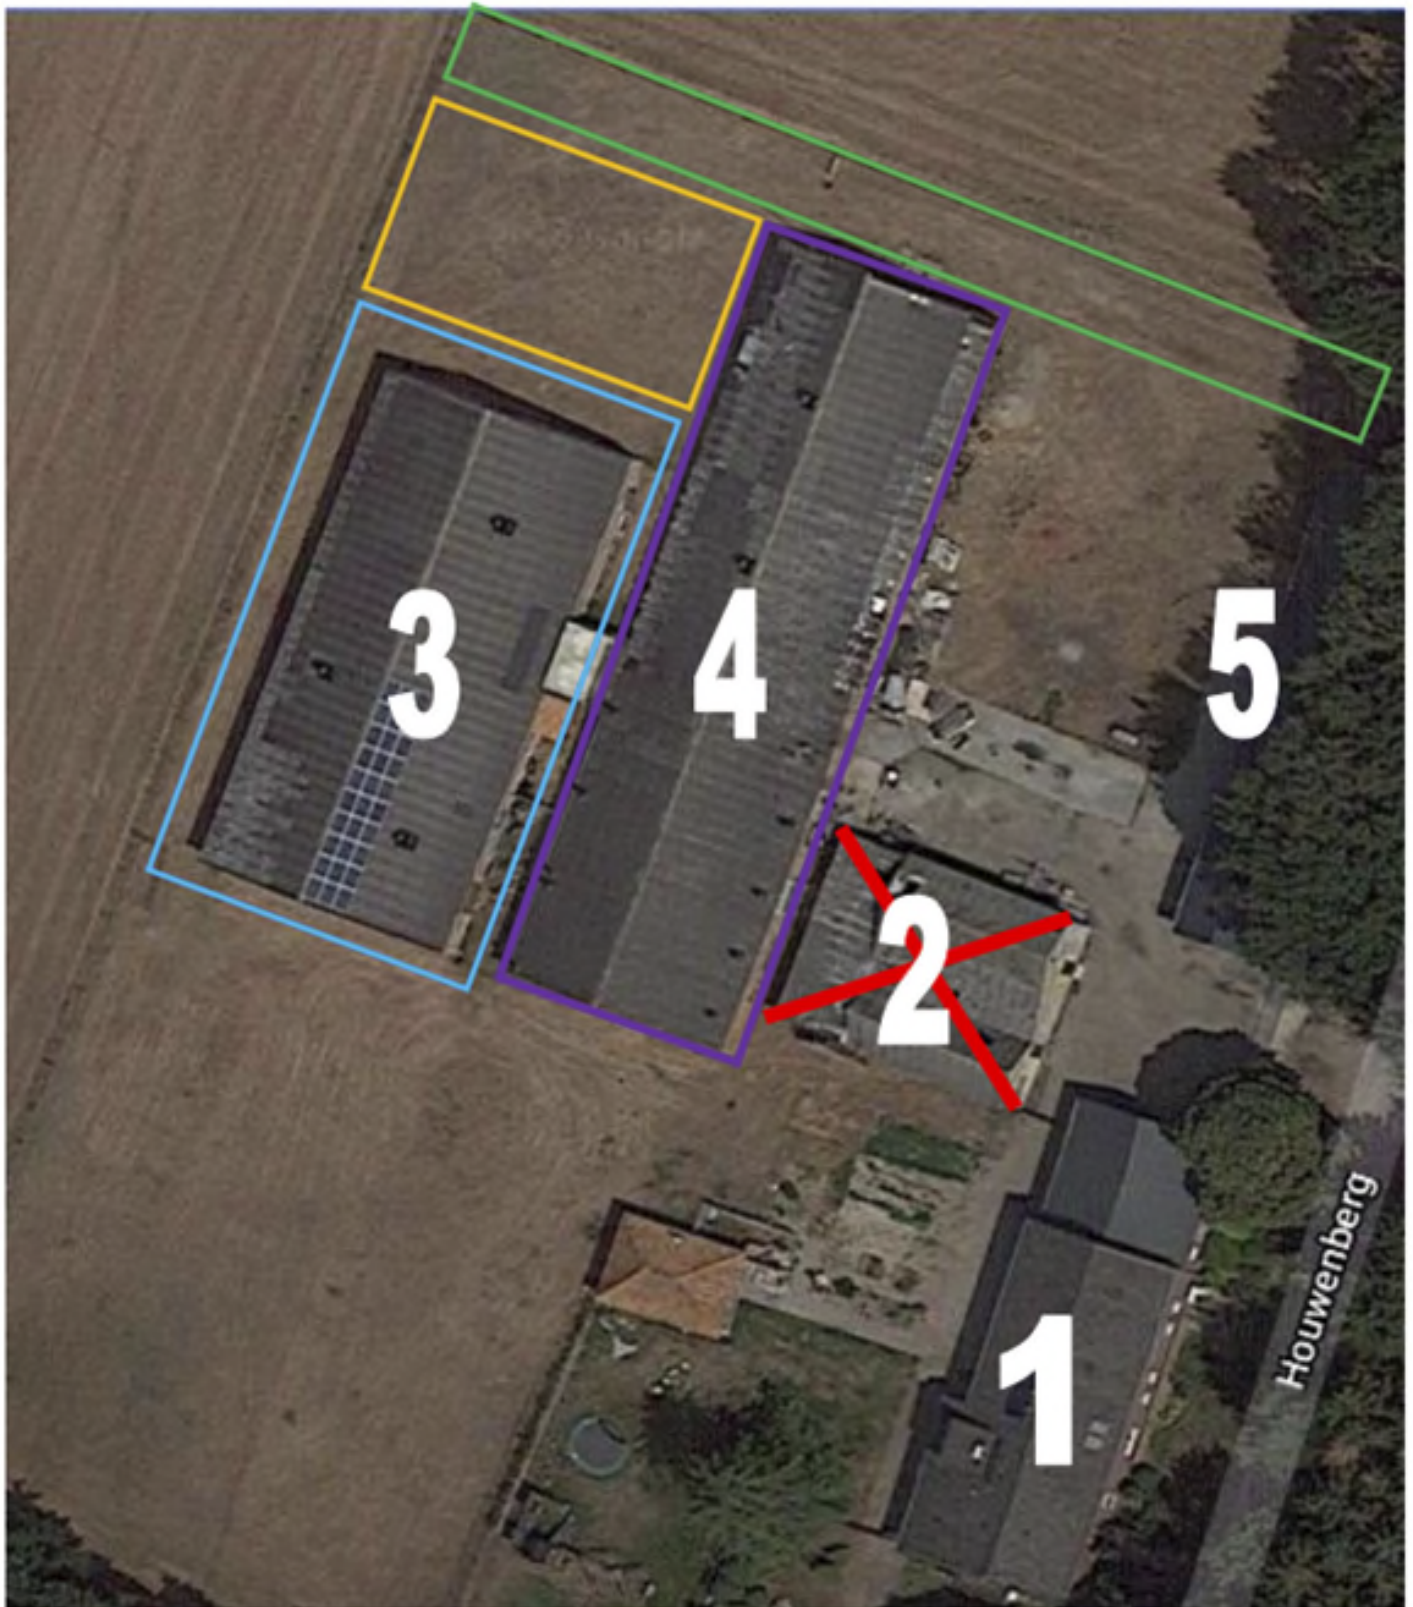
## **Bijlage 1: Topografische tekening + situatietekening**

= dieseltank / opslag olie / bestrijdingsmiddelenkast in 1993
-

= bestrijdingsmiddelenkast in 2002
-

= dieseltank (1200 liter) in 2002
-

= vml. spuitplaats / aanmaakplaats bestrijdingsmiddelen
-

= opslag olie in lekbak in 2013

1= Woonhuis ( prive )

2= Deze stal is afgebroken. Hier is een loods van 18x10 m voor in de plaats gekomen. Deze dient als opslag voor materialen/apparatuur voor de vakantie woningen.

3= In deze stal komen de 5 vakantie appartementen. Deze is al voorzien van een nieuw dak.

4= In deze stal willen we in de toekomst een groepsruimte realiseren. Deze is al voorzien van een nieuw dak.

5= Dit is een open schuur. Dit worden overdekte parkeervakken.

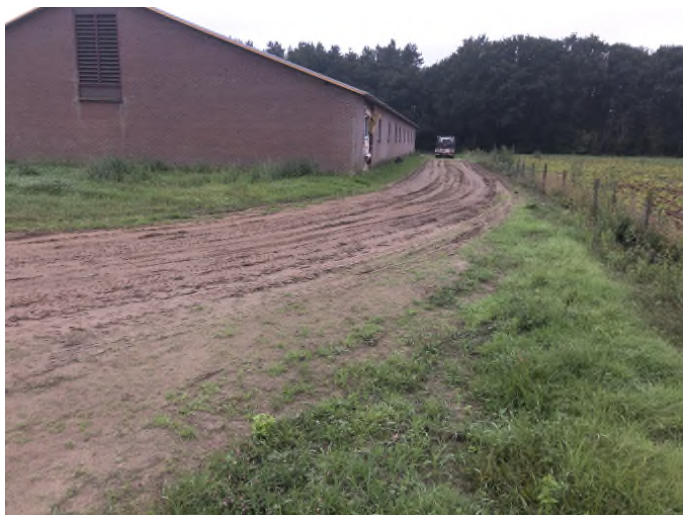
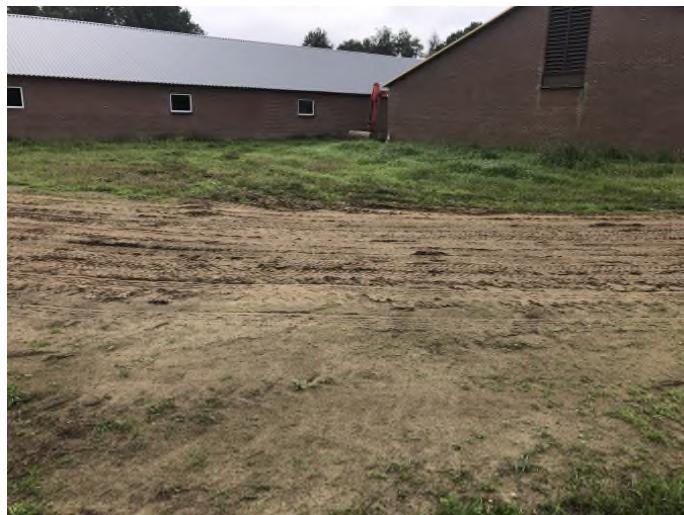
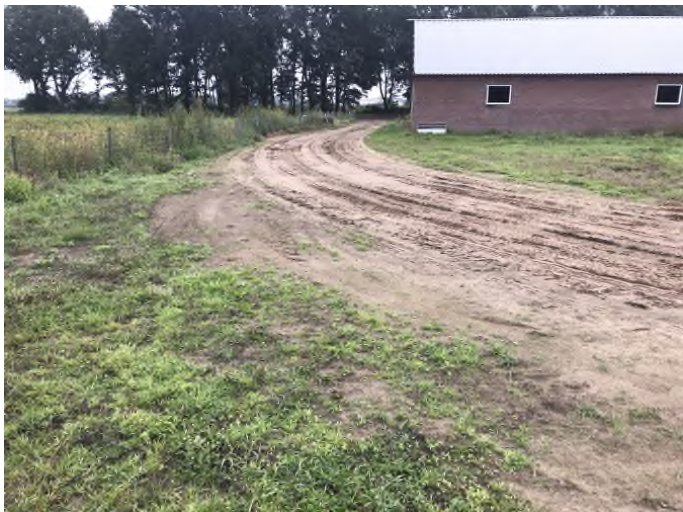
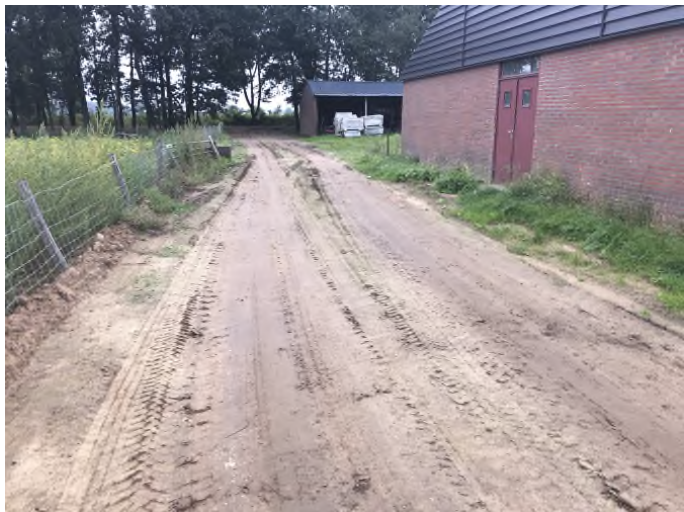
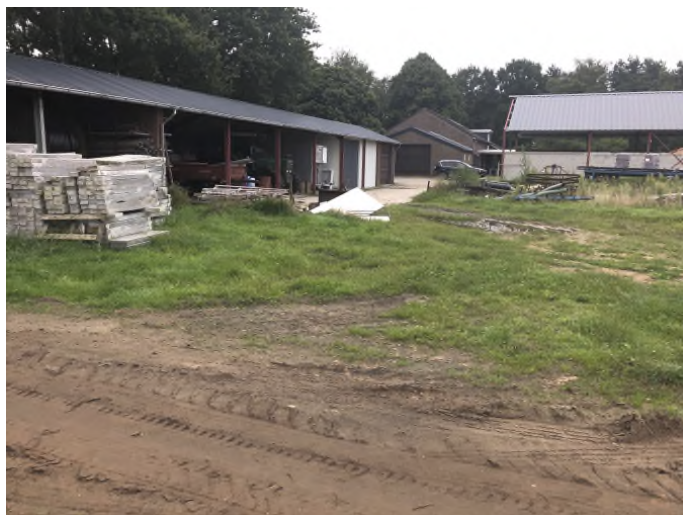
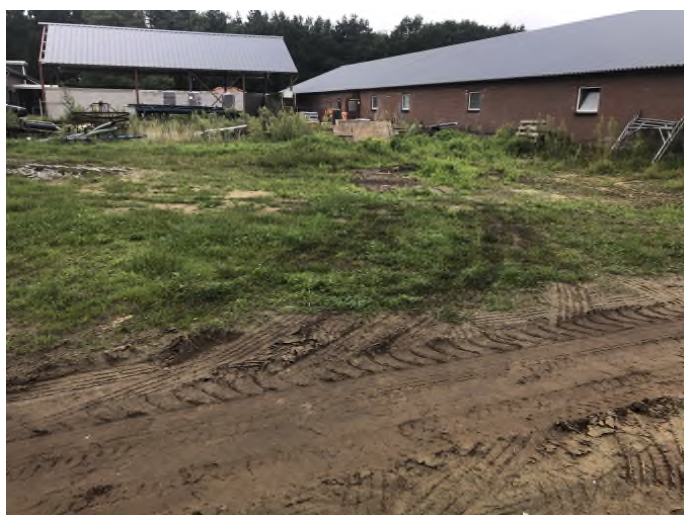
## **Bijlage 4 : Foto's onderzoekslocatie**

Op 31 augustus 2021 heeft een terreininspectie plaatsgevonden op het perceel. Uit deze inspectie zijn noch visueel noch zintuiglijk verontreinigingen c.q. bodembedreigende activiteiten geconstateerd. Er zijn geen aanwijzingen geconstateerd dat er verontreiniging op of in de bodem aanwezig is.

Asbest of andere visuele verontreinigingen zijn evenmin aangetroffen op de bodem van de onderzoekslocatie. Hiervoor is een veldinspectie uitgevoerd. Er zijn geen asbestverdachte drupzones bij de gebouwen aanwezig (geweest).
