VERKENNEND BODEMONDERZOEK

NABIJ MOLENHEG 21

TE HELDEN

# Rapportage verkennend bodemonderzoek

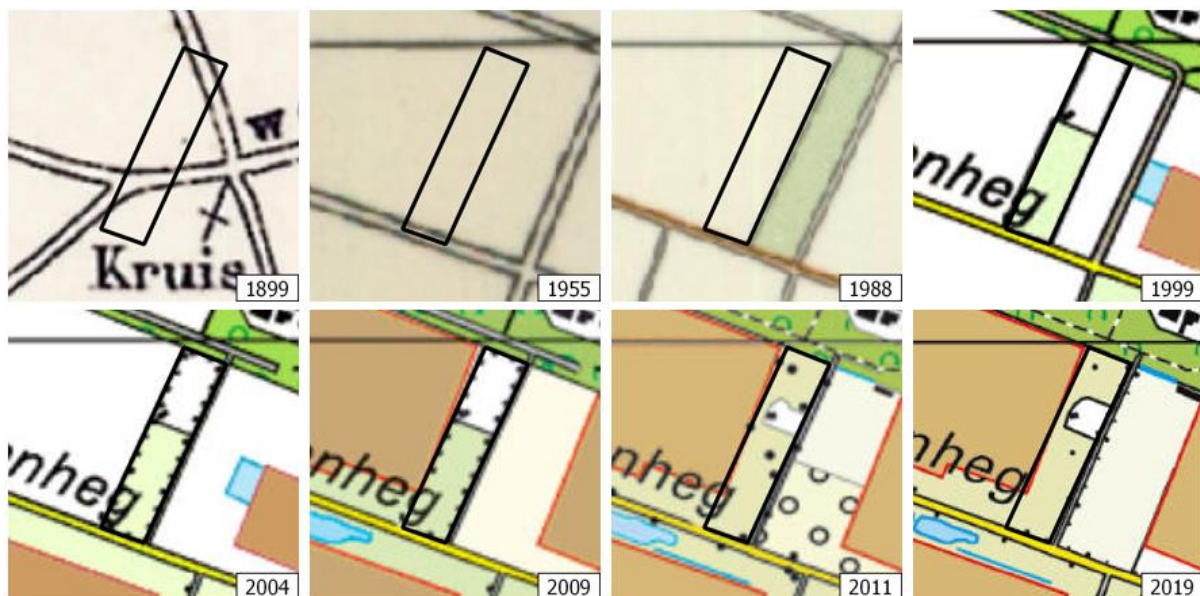
**Figuur 1 Historisch kaartmateriaal**

Uit historisch kaartmateriaal (zie figuur 1) uit de periode 1899 - 2019 blijkt, dat in het verleden tussen 1900 en 1953 er op de locatie een (onverharde) weg heeft gelegen (voormalige Molenweg). Het gedeelte van de voormalige (onverharde) weg dat op de locatie heeft gelegen had een lengte van  $\pm 50$  meter. Vanaf 1993 word er over de loop van de jaren rondom de onderzoekslocatie een aantal glas-tuinbouwbedrijven gebouwd. De locatie zelf is altijd onbebouwd geweest totdat in 2011 een klein gebouw/schuurtje wordt geplaatst in het noorden van de onderzoekslocatie. De locatie en het gebouw is gebruikt als een dierenverblijfplaats. Momenteel ligt het noordelijke deel van de onderzoekslocatie braak en het meest zuidelijk deel is in gebruik als parkeerplaats.

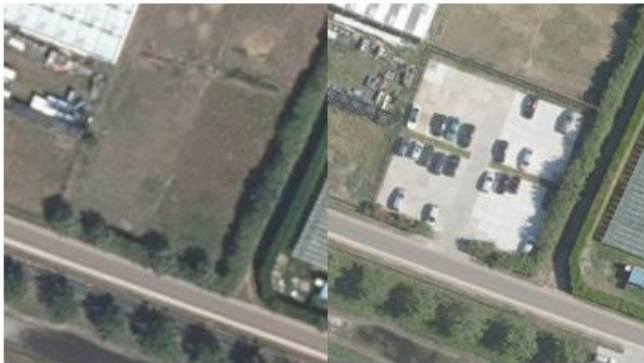
**Figuur 2** Luchtfoto's onderzoekslocatie in 2020 en 2021

Op de luchtfoto's van figuur 2 is te zien dat vanaf 2021 Stelcon betonplaten ( $\pm 810 \text{ m}^2$ ) op het zuiden van de onderzoekslocatie zijn geplaatst voor een tijdelijk parkeerplaats

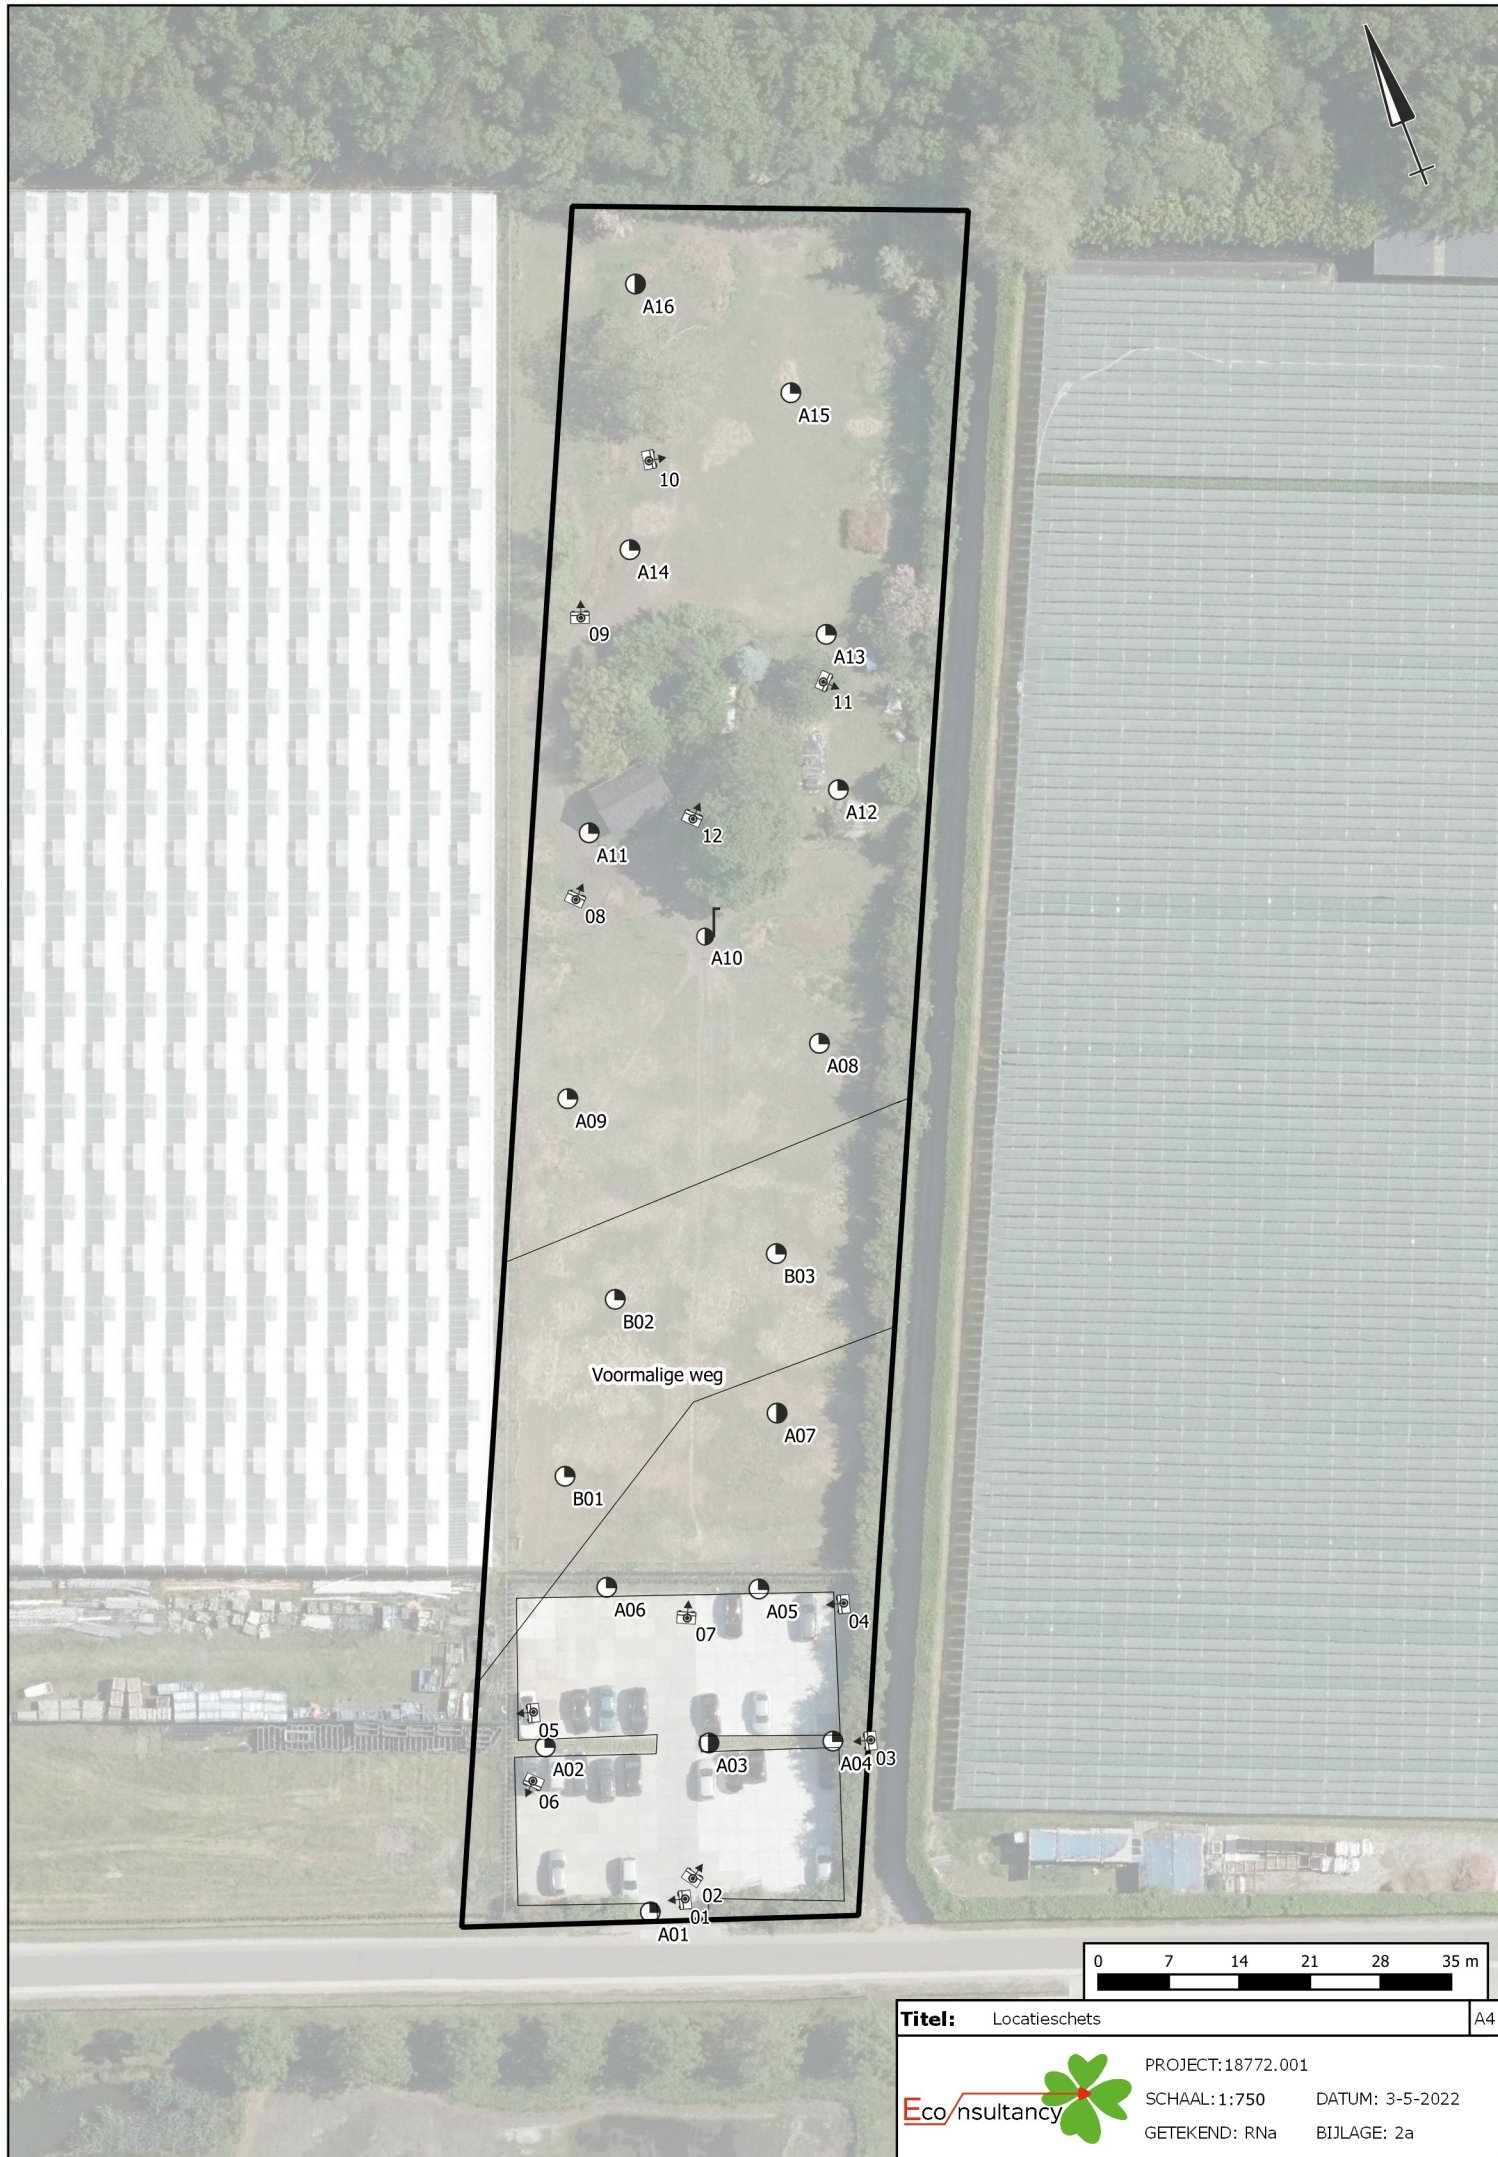
In bijlage 2a is de huidige situatie op een locatieschets weergegeven. Bijlage 2b bevat enkele foto's van de onderzoekslocatie.
