MILIEUHYGIËNISCH VOORONDERZOEK  
BODEM

J.F. KENNEDYLAAN 95

TE PANNINGEN

| <b>Rapportnummer</b> | 19257.001 |

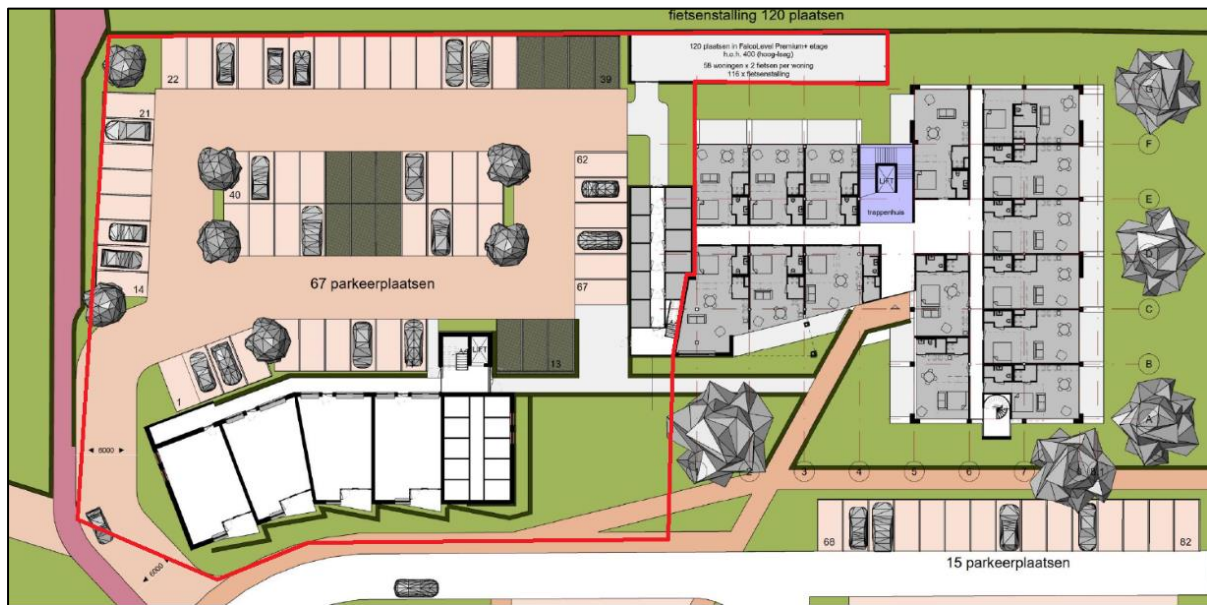
**Figuur 2.** Toekomstige situatie ter plaatse van de onderzoekslocatie.

Daarnaast zal de bestaande parkeerplaats worden aangepast. De bergingen en fietsenstallingen zullen tegen en achter het bestaande Rabobank-gebouw, dat direct grenst aan de planlocatie, worden gebouwd. Daarbij zal de wenteltrap aan deze zijde van het gebouw verplaatst worden.

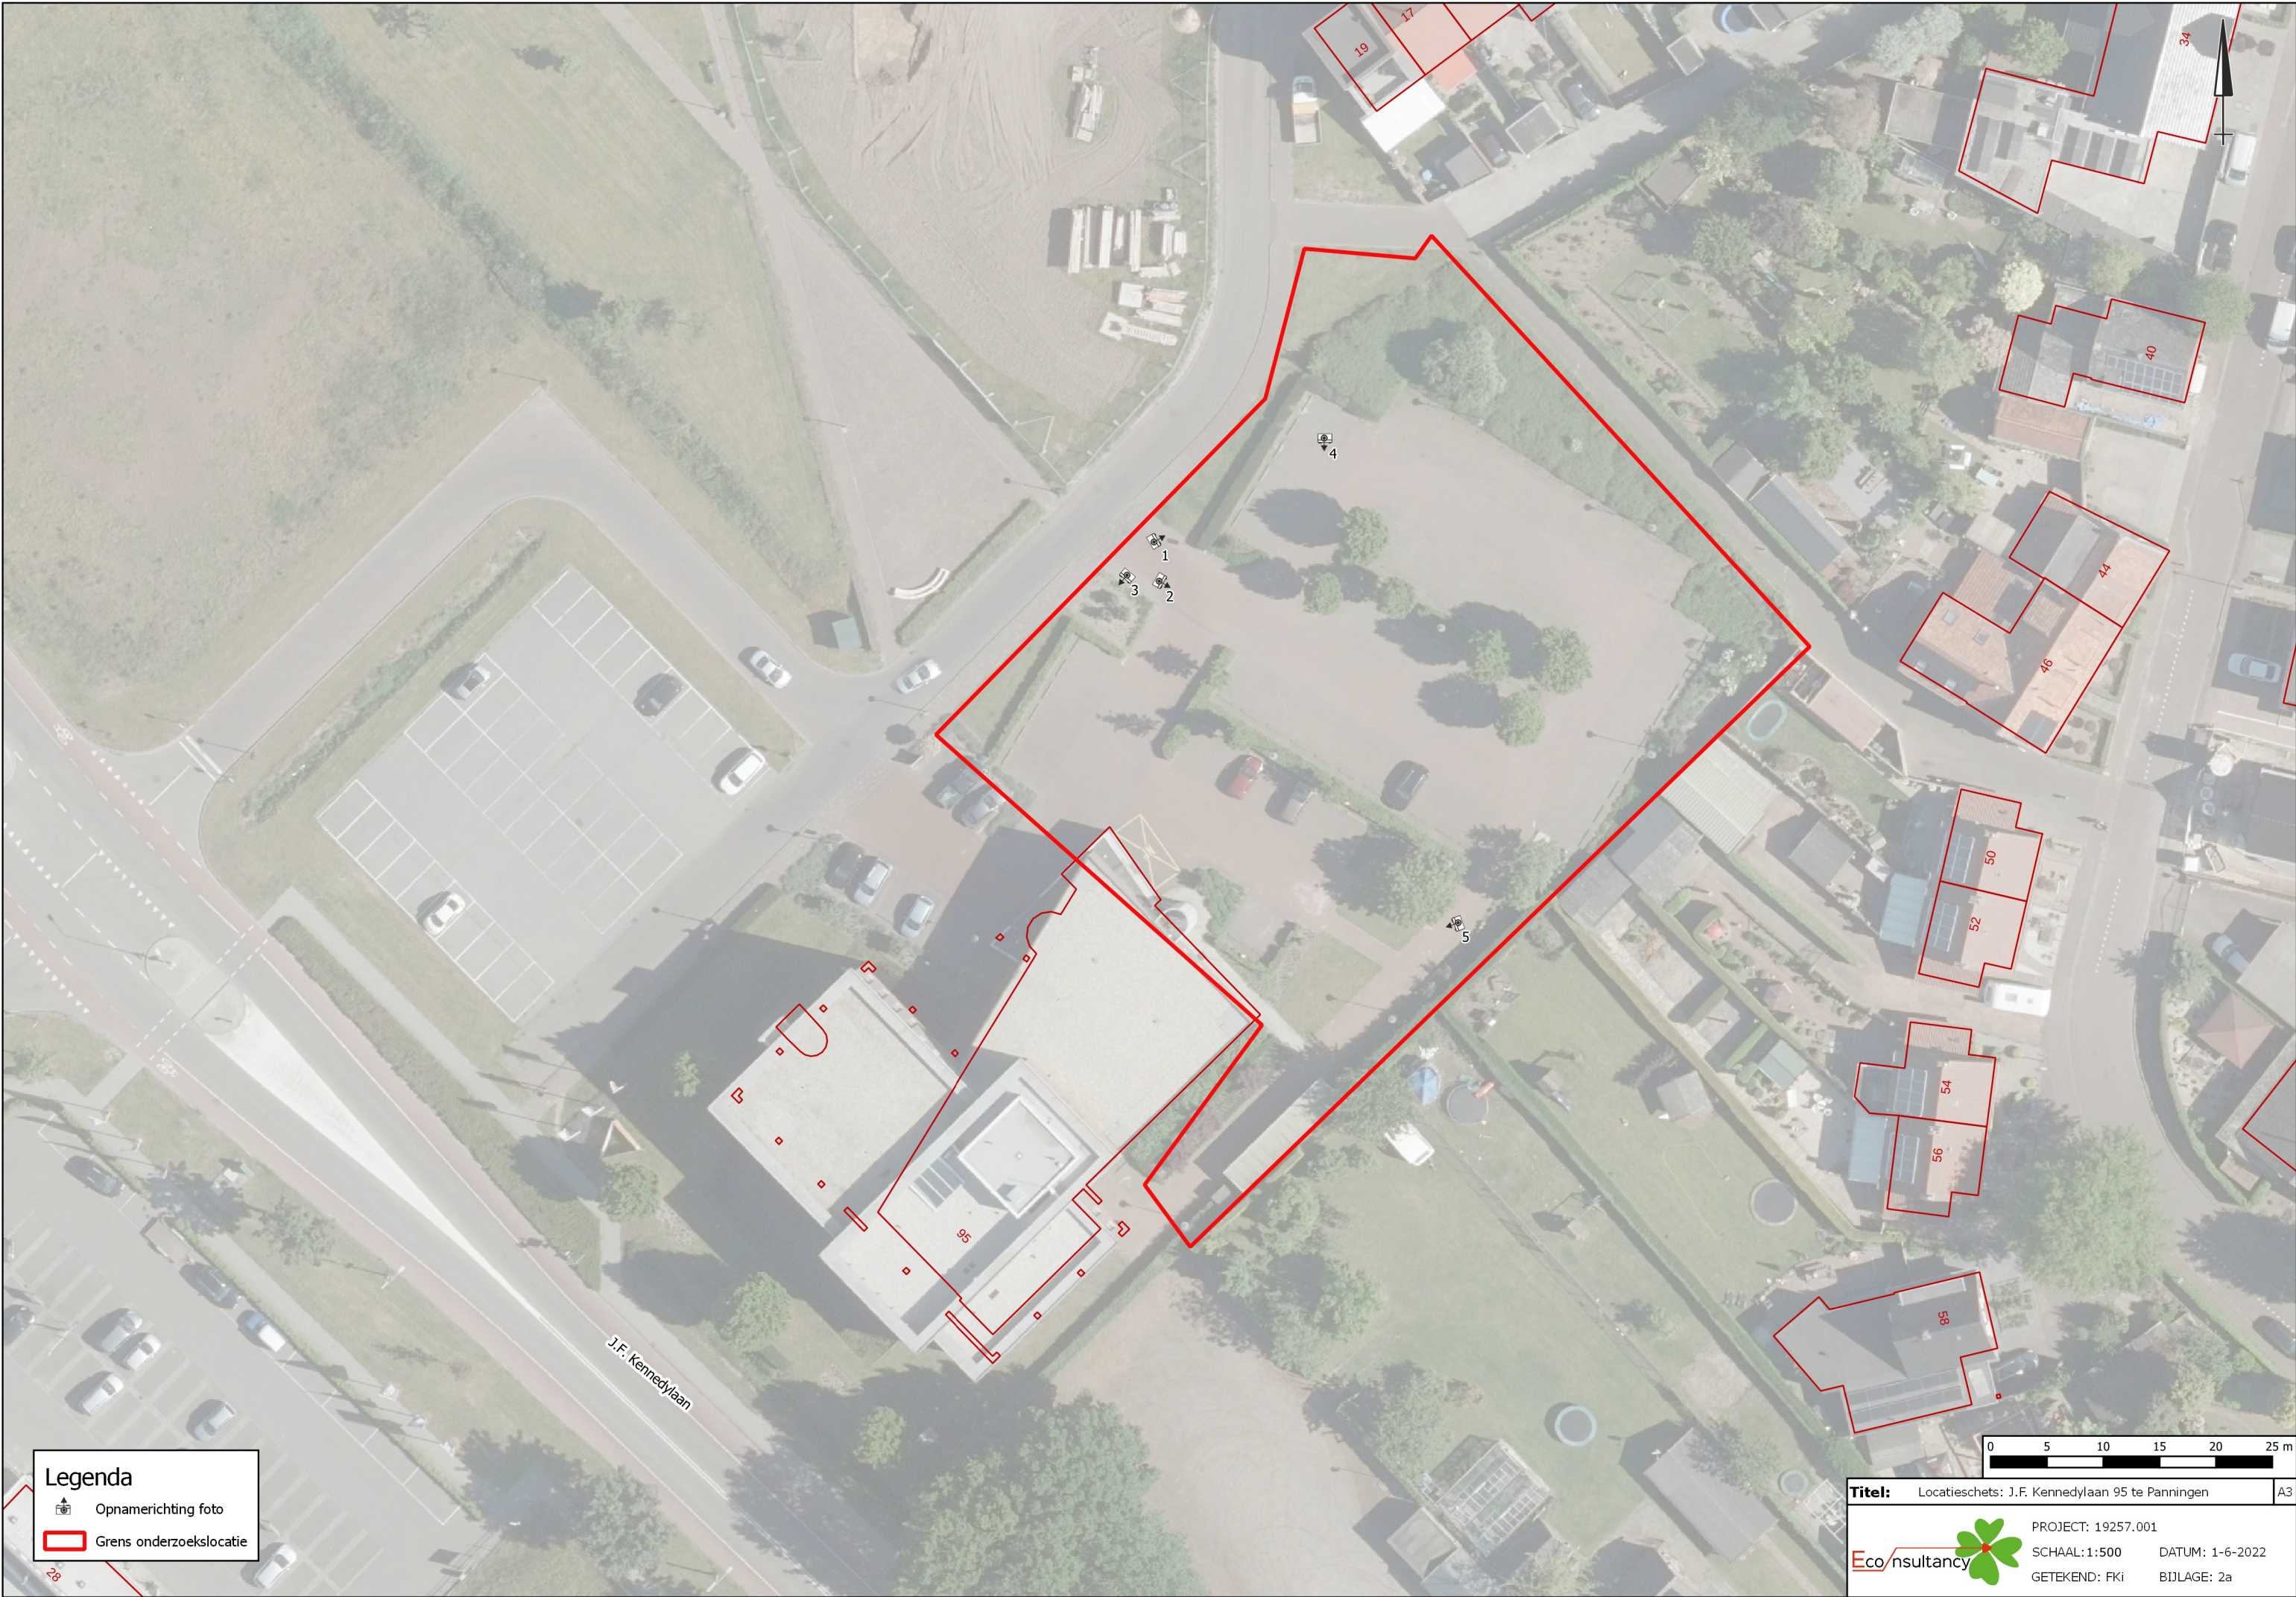
**Titel:** Locatieschets: J.F. Kennedylaan 95 te Panningen A3

In bijlage 2a is de huidige situatie op een locatieschets weergegeven. Bijlage 2b bevat enkele foto's van de onderzoekslocatie.
