# Verkennend bodem- en asbestonderzoek Dorpstraat ong. te Maasbree

Aeres Milieu Projectnummer : AM22179.2  
Status rapport : Definitief (versie 1)  
Datum : 10 oktober 2022

Opdrachtgever : BRO  
Industriestraat 94  
5931 PK Tegelen

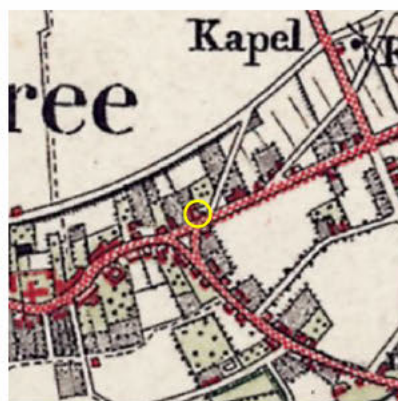
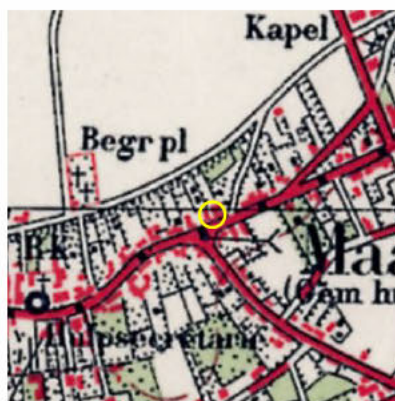
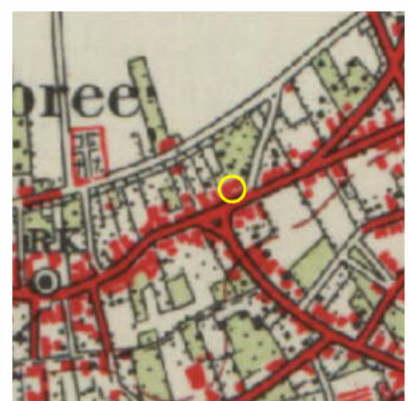
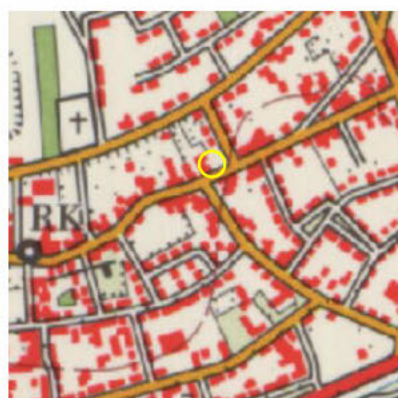
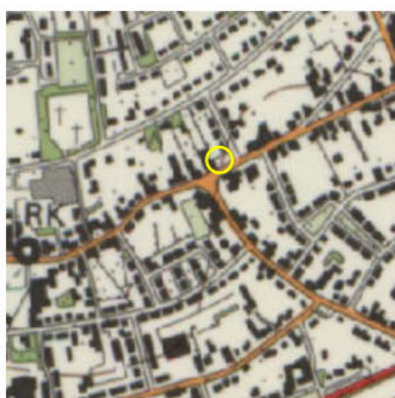
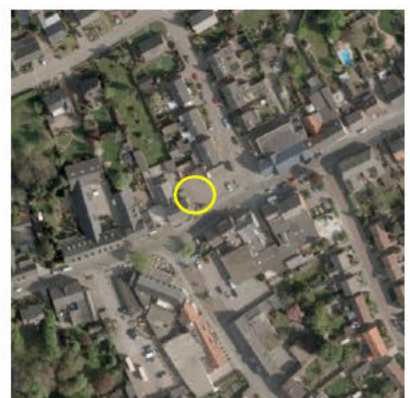
Afbeelding 2: geraadpleegde historische kaarten en foto's (bron kaarten en luchtfoto: topotijdreis.nl)

In het kader van het vooronderzoek is historisch kaart- en luchtfotomateriaal bestudeerd. Uit het kaart- en fotomateriaal is af te leiden dat de onderzoekslocatie reeds in 1900 bebouwd was. Ten oosten de locatie ligt een weg in noordoostelijke richting naar Achter de Hoven. Deze weg (Op de Raam) is in de periode 1960-1980 recht getrokken. In diezelfde periode is de bebouwing op de locatie gesloopt en is ter plaatse een parkeerplaats aangelegd. Nadien is het gebruik en de inrichting van de onderzoekslocatie niet gewijzigd.

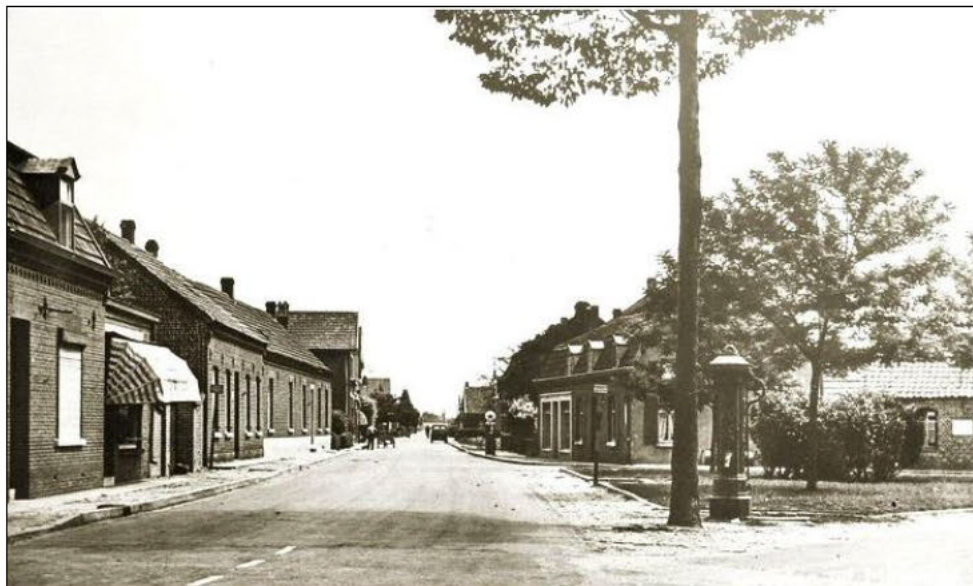
Afbeelding 3: beeld van de hoek Dorpstraat-Baarlosestraat in 1955 (bron foto: schumulder.nl)

Op afbeelding 3 uit 1955 is de voormalige aanwezige bebouwing waar te nemen. Het pand met het zonnescherm links op de foto is het huidige adres Dorpstraat 65. Daaraan grenzend ligt de bebouwing ter plaatse van het huidige café de Pool en de bestaande parkeerplaats. Rechts op de foto staat een oude waterpomp op de t-splitsing met de Baarlosestraat. Deze plek werd vroeger de "Pool" genoemd. Hier was voorheen een drenkplaats voor het vee, dat van de heide- en weidegebieden naar huis werd gebracht.

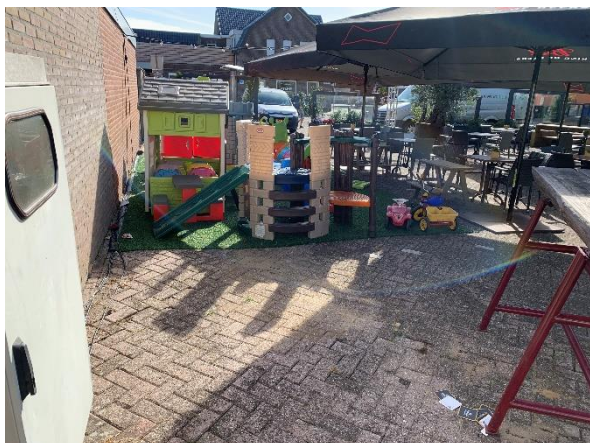
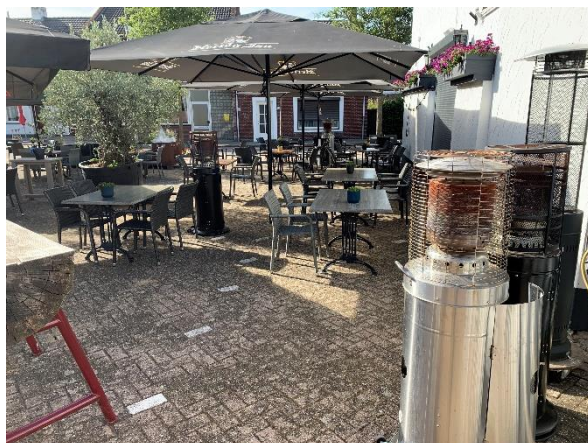
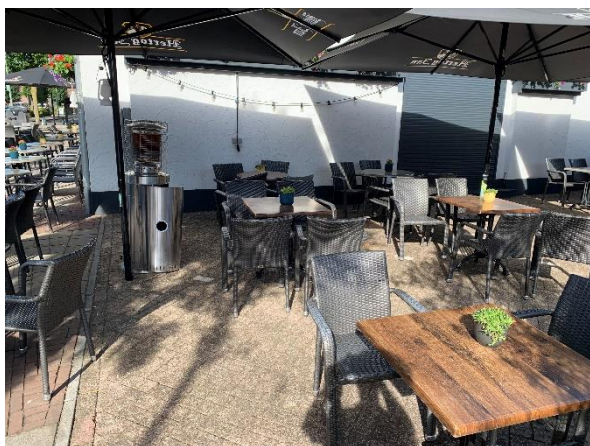
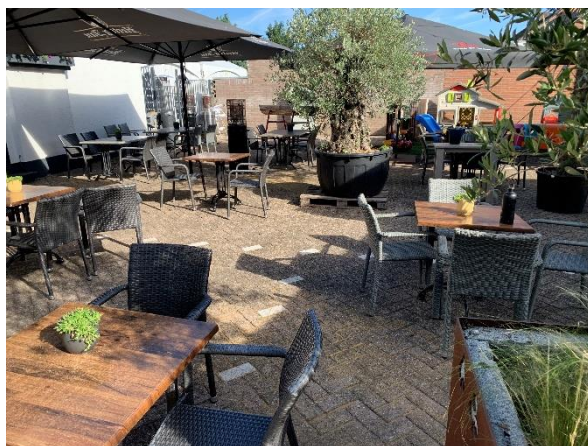
De onderzoekslocatie is in gebruik als terras van het naastgelegen café de Pool. De locatie is verhard met klinkers en maakt onderdeel uit van het naastgelegen parkeerterrein.

Er zijn geen waarnemingen gedaan die wijzen op de aanwezigheid van bodemverontreinigingen of bronnen voor verontreinigingen. Tijdens de veldinspectie is op het terrein geen asbestverdacht materiaal aangetroffen.

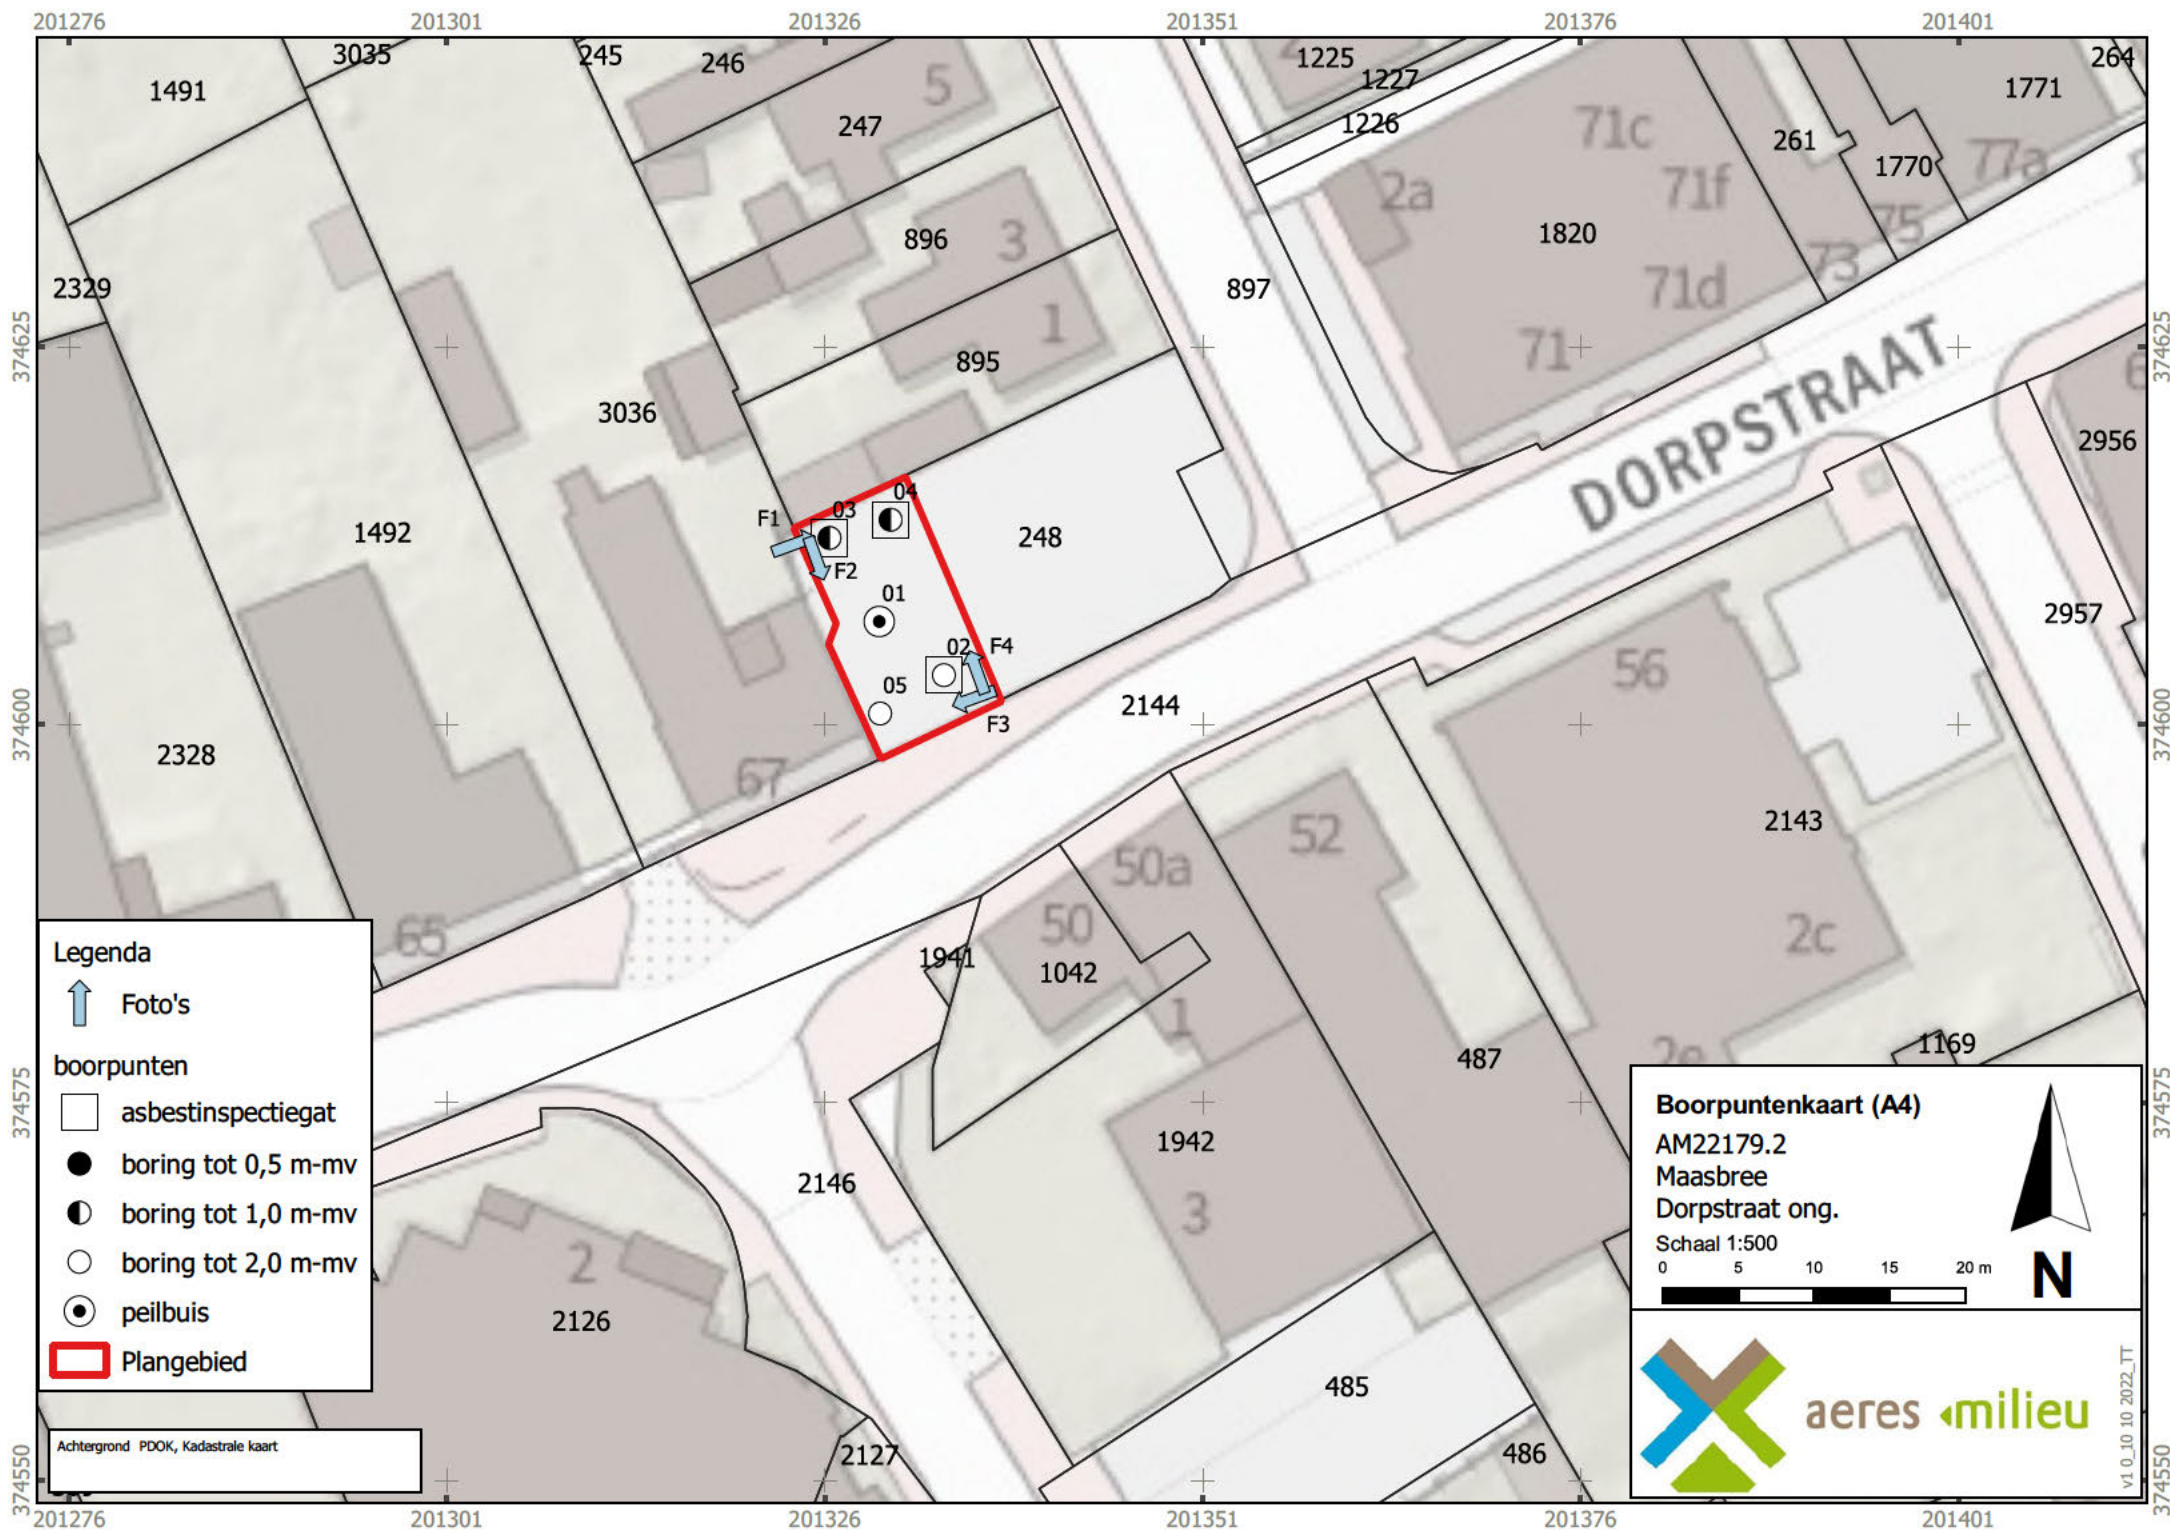
Situatietekening onderzoekslocatie met boorpunten en  
asbestinspectiegaten

De locatie van de boorpunten en asbestinspectiegaten zijn weergegeven in bijlage 3. De uitkomende grond en alle zintuiglijk waargenomen bijzonderheden zijn per boring beschreven in de profielbeschrijvingen (zie bijlage 4). Tevens zijn hierin foto's van de asbestinspectiegaten opgenomen.

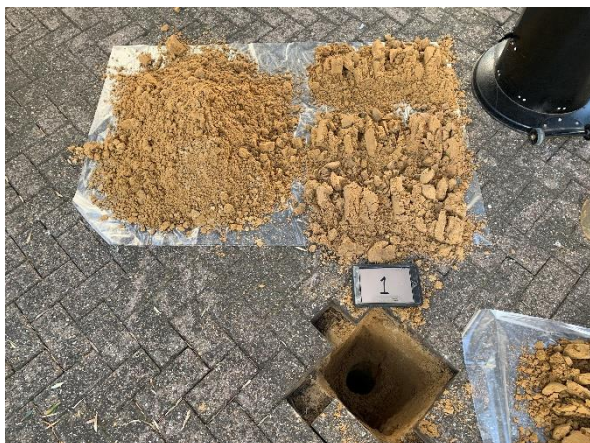
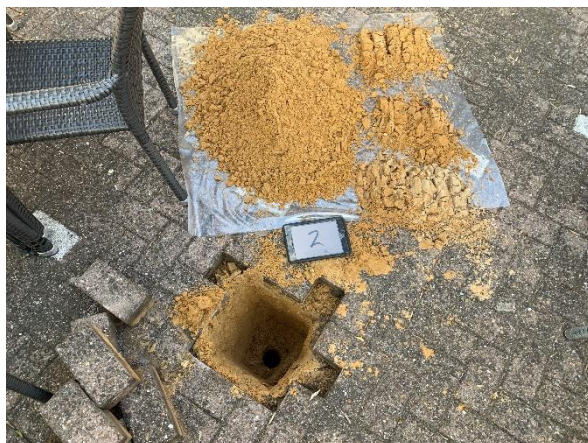
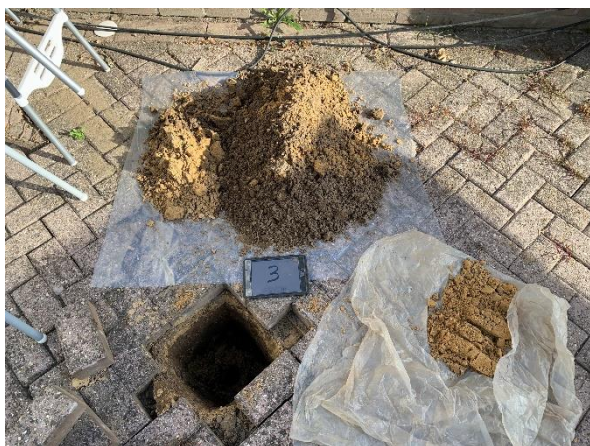
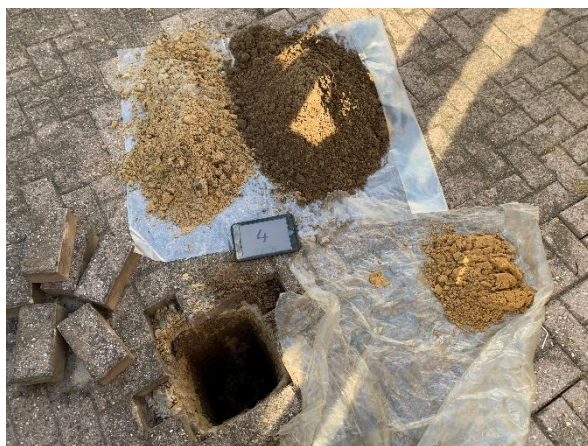
Verdeeld over de locatie zijn in totaal 4 asbestinspectiegaten gegraven van minimaal 30 x 30 cm tot 0,5 m-mv. (inspectiegaten 1 t/m 4). In asbestinspectiegat 2 is met behulp van de Edelmanboor (ø 12 cm) een boring verricht tot 2,0 m-mv.

Het uitkomende materiaal is voorbehandeld (gezeefd) en visueel geïnspecteerd op het voorkomen van asbestverdachte materialen. In het uitgegraven materiaal van alle asbestinspectiegaten zijn visueel geen asbestverdachte materialen waargenomen. Op basis van de visuele waarnemingen is in het veld 1 mengmonster samengesteld.

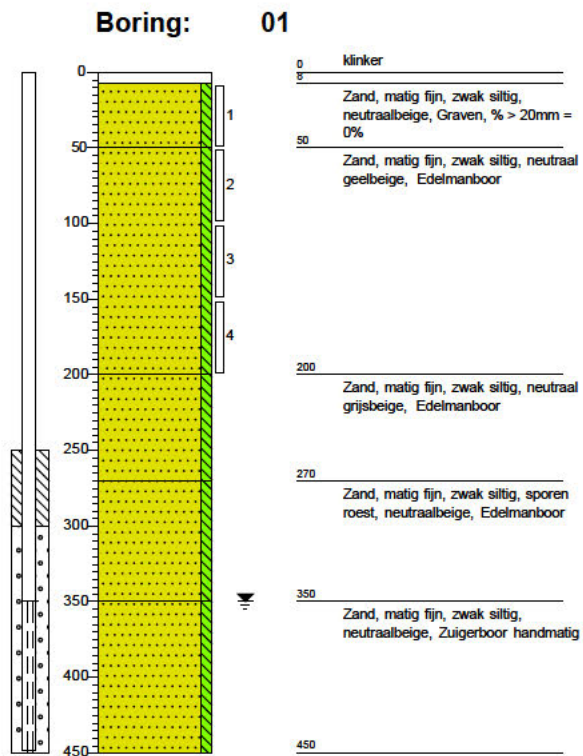
Boorprofielen en foto's asbestinspectiegaten

| Boring | Diepte boring (m -mv) | Traject (m -mv) | Grondsoort | Waargenomen bijzonderheden |
|---|---|---|---|---|
| 05 | 2,00 | 0,50 - 1,00 | Zand | sporen baksteen |
| | | 1,00 - 1,50 | Zand | zwak baksteenhoudend |

De aangetroffen baksteenresten in de ondergrond van boorpunt 5 worden niet als asbestverdacht beschouwd. Op basis van de zintuiglijke waarnemingen en de bodemopbouw heeft laagsgewijze bemonstering plaatsgevonden.
