## VERKENNEND BODEMONDERZOEK

**Heihorst 14**

**Meijel**

kenmerk HMB B.V.: 23202601A

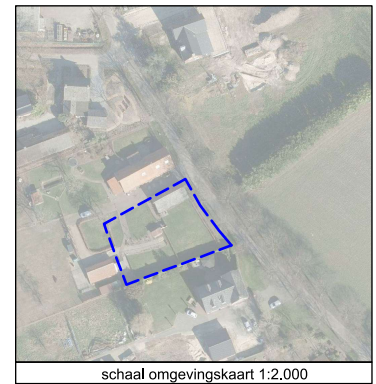
#### LEGENDA

- Boring tot 0,5 m-mv
- Boring tot 2,0 m-mv
- Peilbuis
- Huisnummer
- Onderzoekslocatie
- Bebouwing (buitenmuur)
- Perceelsgrens (Kadaster)
- Topografie
- Begrenzing water

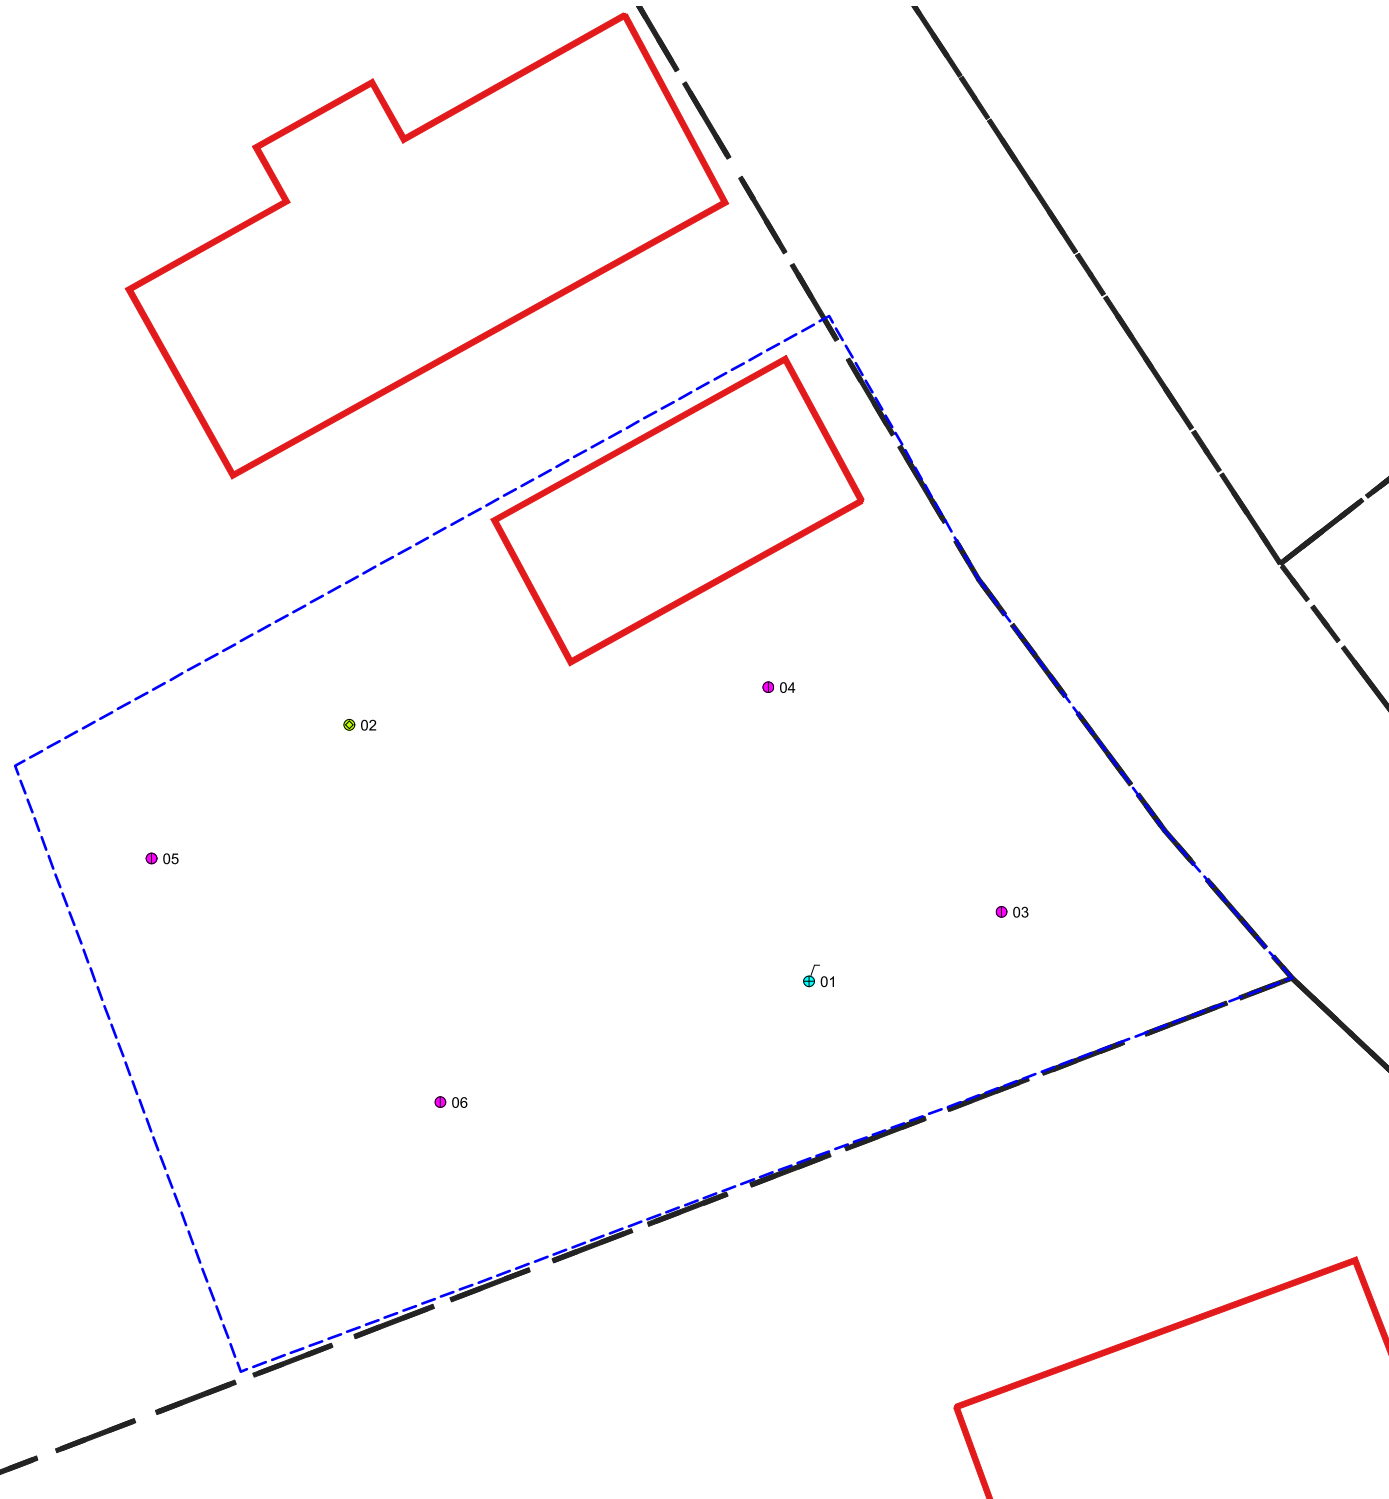
De situering van de boorpunten is aangegeven op de tekening (bijlage 6). Een uitgebreide omschrijving van de onderzoeksmethodiek is opgenomen in bijlage 5.
