**Impressies uitbreiding tunnelkas**

**Van den Beucken Boomteelt**

**Baarloseweg 53-A  
5988 NP Helden**

**14-10-2022**

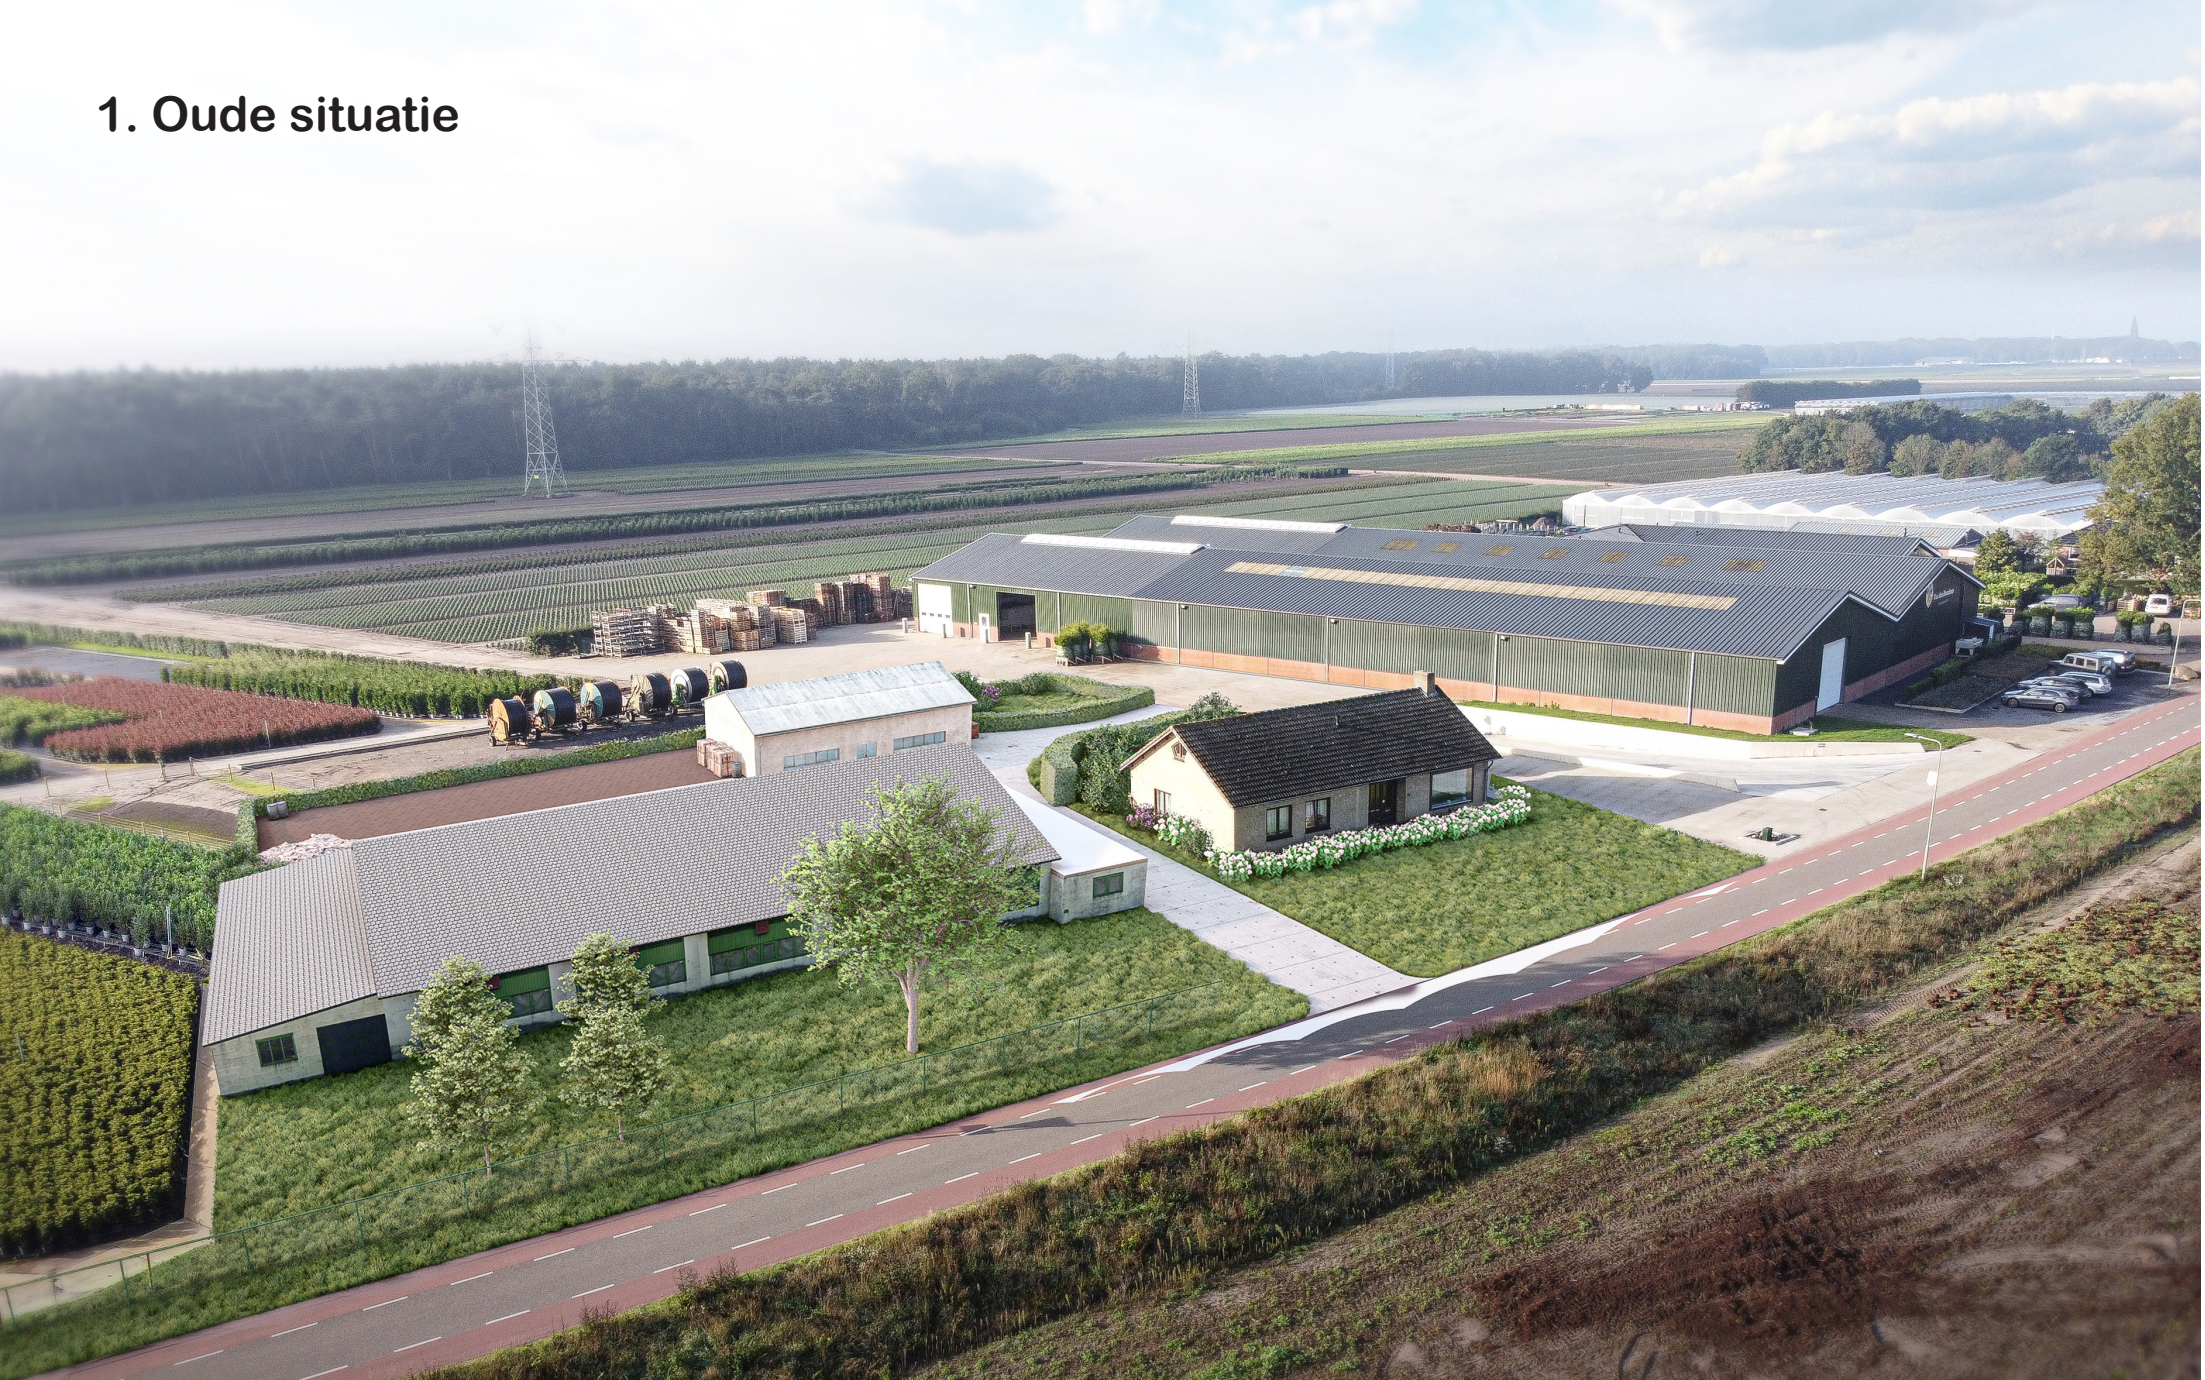
# 1. Oude situatie

Deze impressie geeft weer hoe de situatie was voor de reeds uitgevoerde sloopwerkzaamheden van de bouwwerken behorend bij de woning. Het gaashekwerk is nog niet aangeplant en ter plaatse van de uit te breiden tunnelkassen staan nu nog haagplanten in de volle grond voor de teelt.

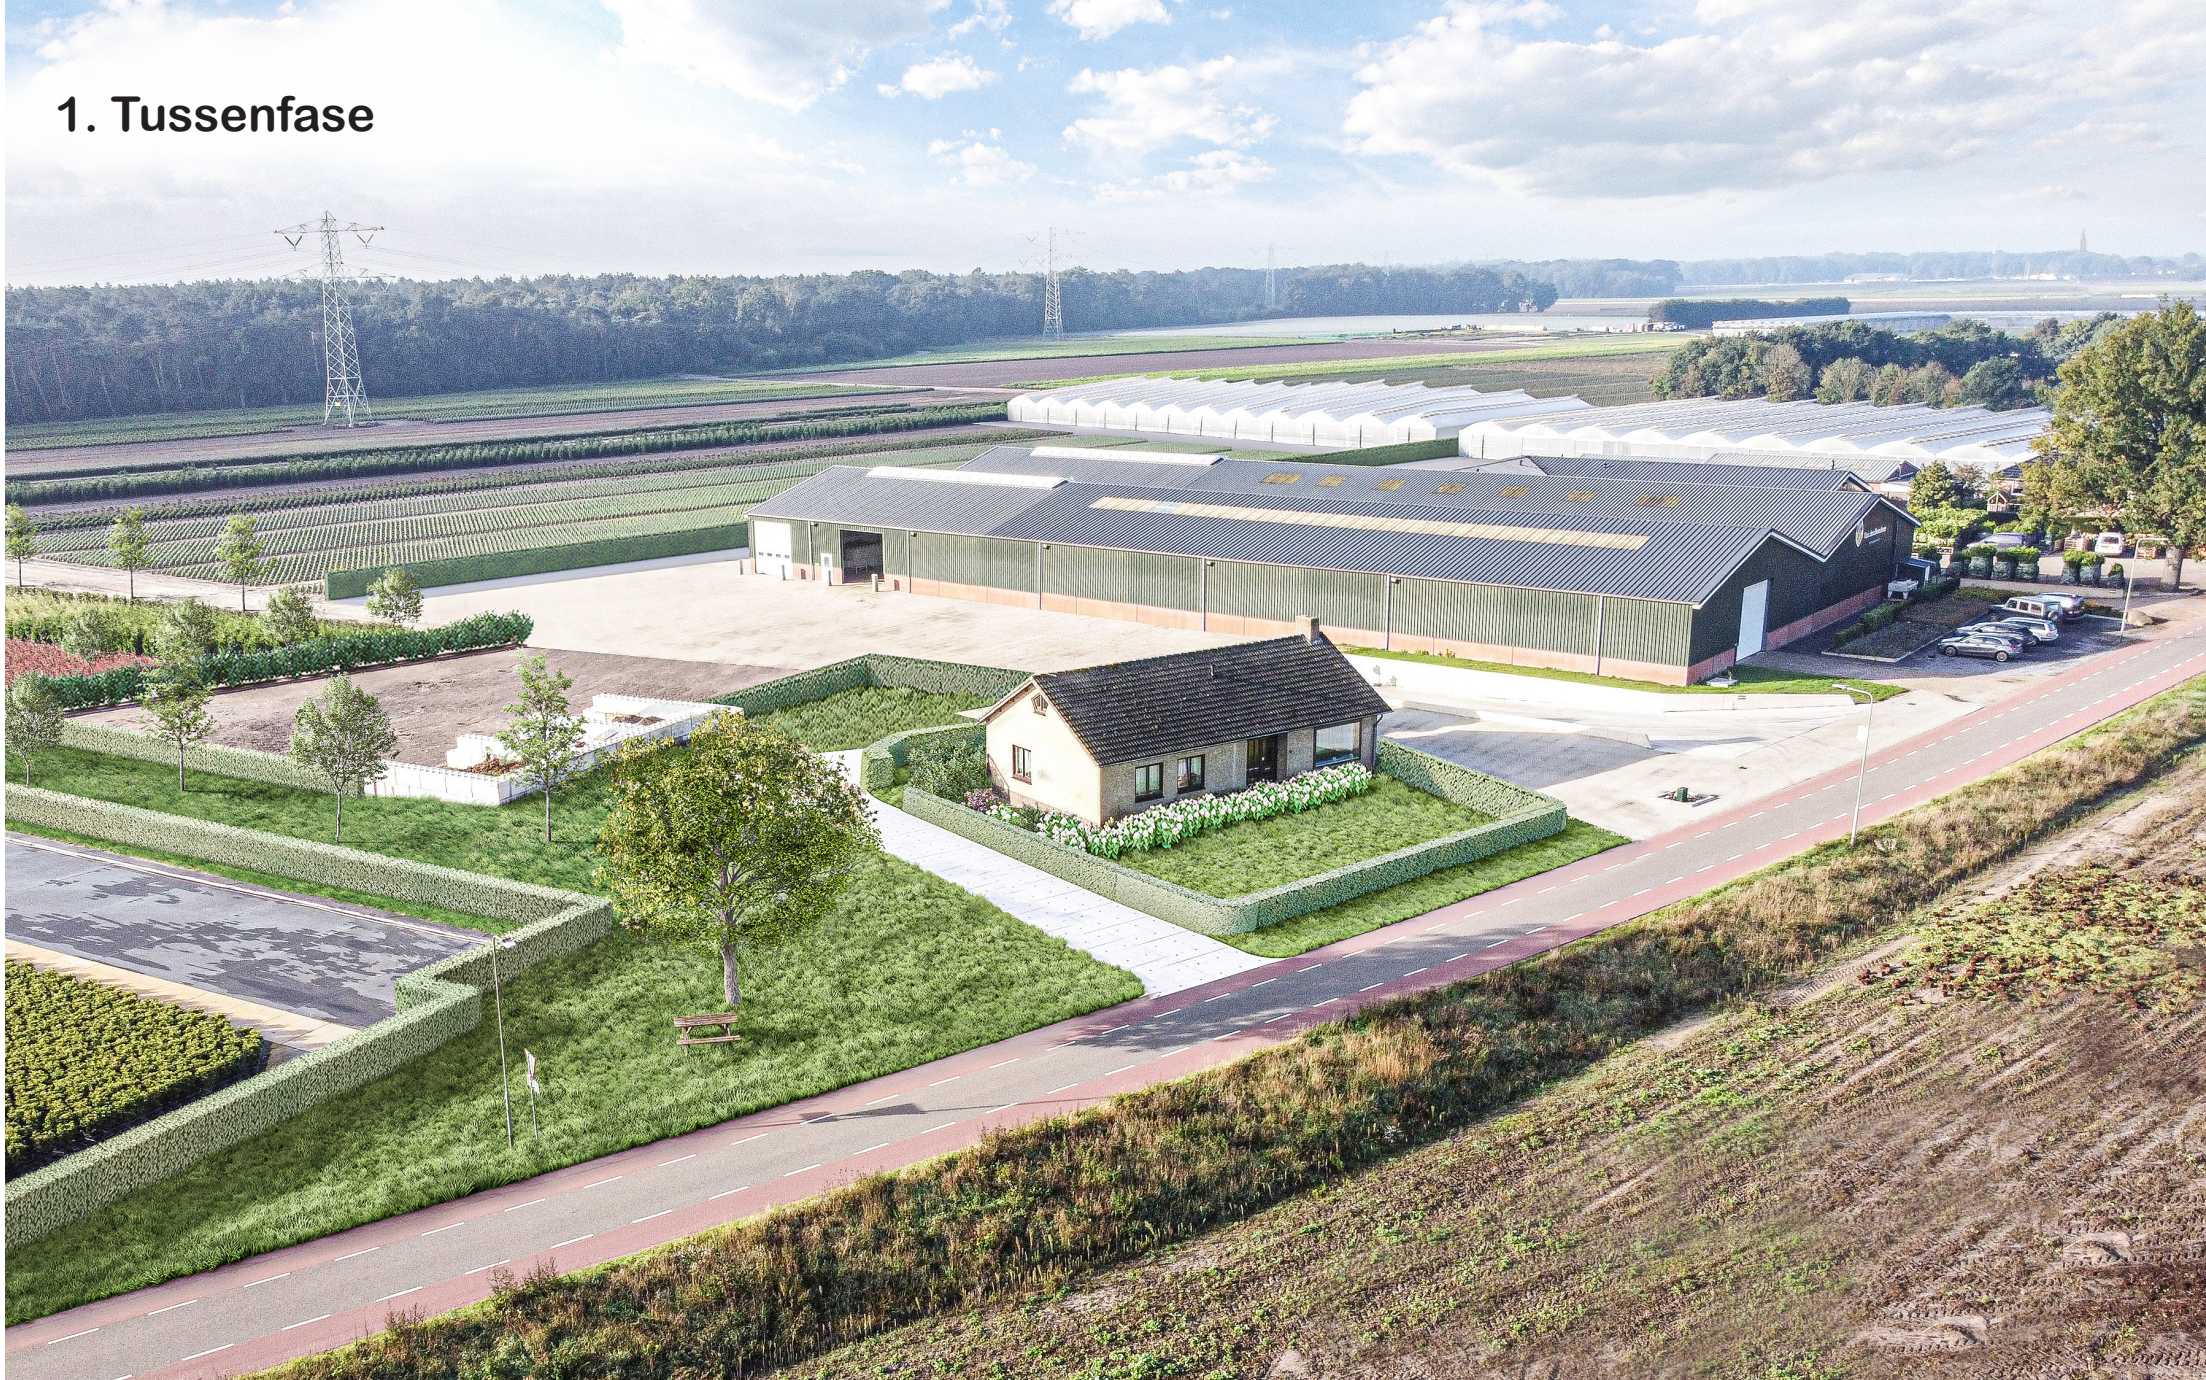
# 1. Tussenfase

Deze impressie geeft weer hoe de situatie er in de toekomst na het realiseren van de landschappelijke inpassing uit komt te zien. In deze tussefase is een gedeelte van de bebouwing gesloopt maar de woning is nog aanwezig.

De bouwwerken behorend bij de woning zijn reeds gesloopt en de picknickbank

in de weide bij de notenboom is reeds gerealiseerd. De beukenhagen rondom de containervelden en sleufsilos dienen nog uitgevoerd te worden.

De locatie van de uitbreiding van de tunnelkassen is tevens geprojecteerd in dit beeld om de (minimale) impact weer te geven.

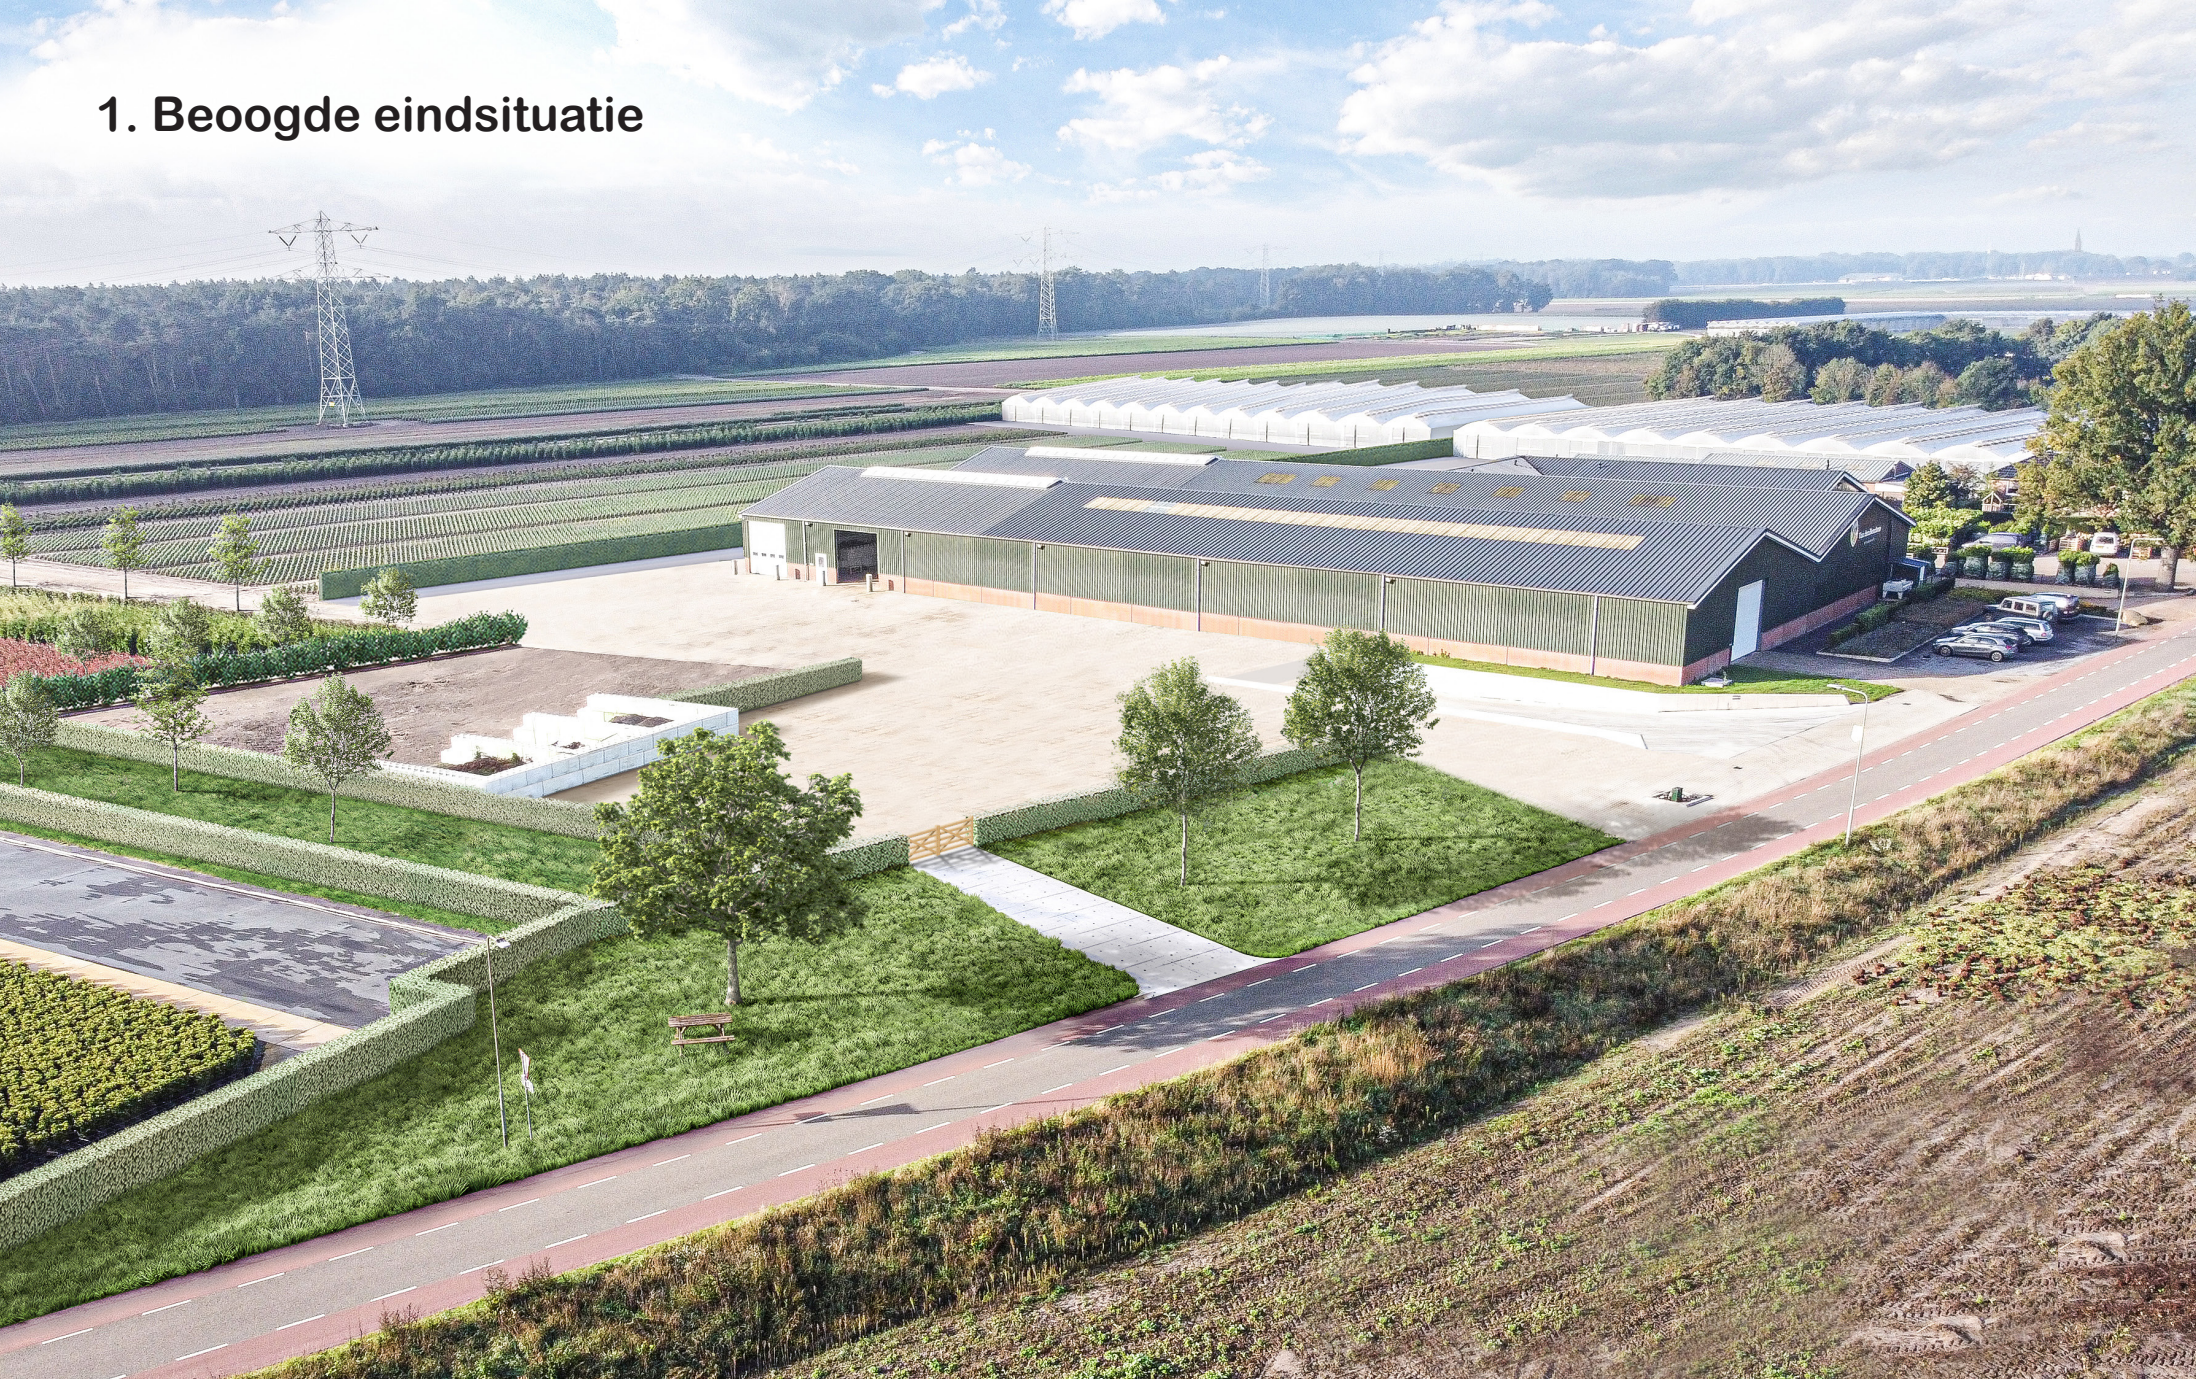
# 1. Beoogde eindsituatie

Deze impressie geeft weer hoe de situatie er in de toekomst na het realiseren van de landschappelijke inpassing uit komt te zien. In deze fase is alle bebouwing gesloopt inclusief de woning. Alle hagen rondom de weide/wadi zijn aangeplant en ter plaatse van de woning is een haag met een landschappelijke poort geplaatst. In het gazon voor de haag worden nog enkele inheemse bomen geplant.

De locatie van de uitbreiding van de tunnelkassen is tevens geprojecteerd in dit beeld om de (minimale) impact weer te geven.

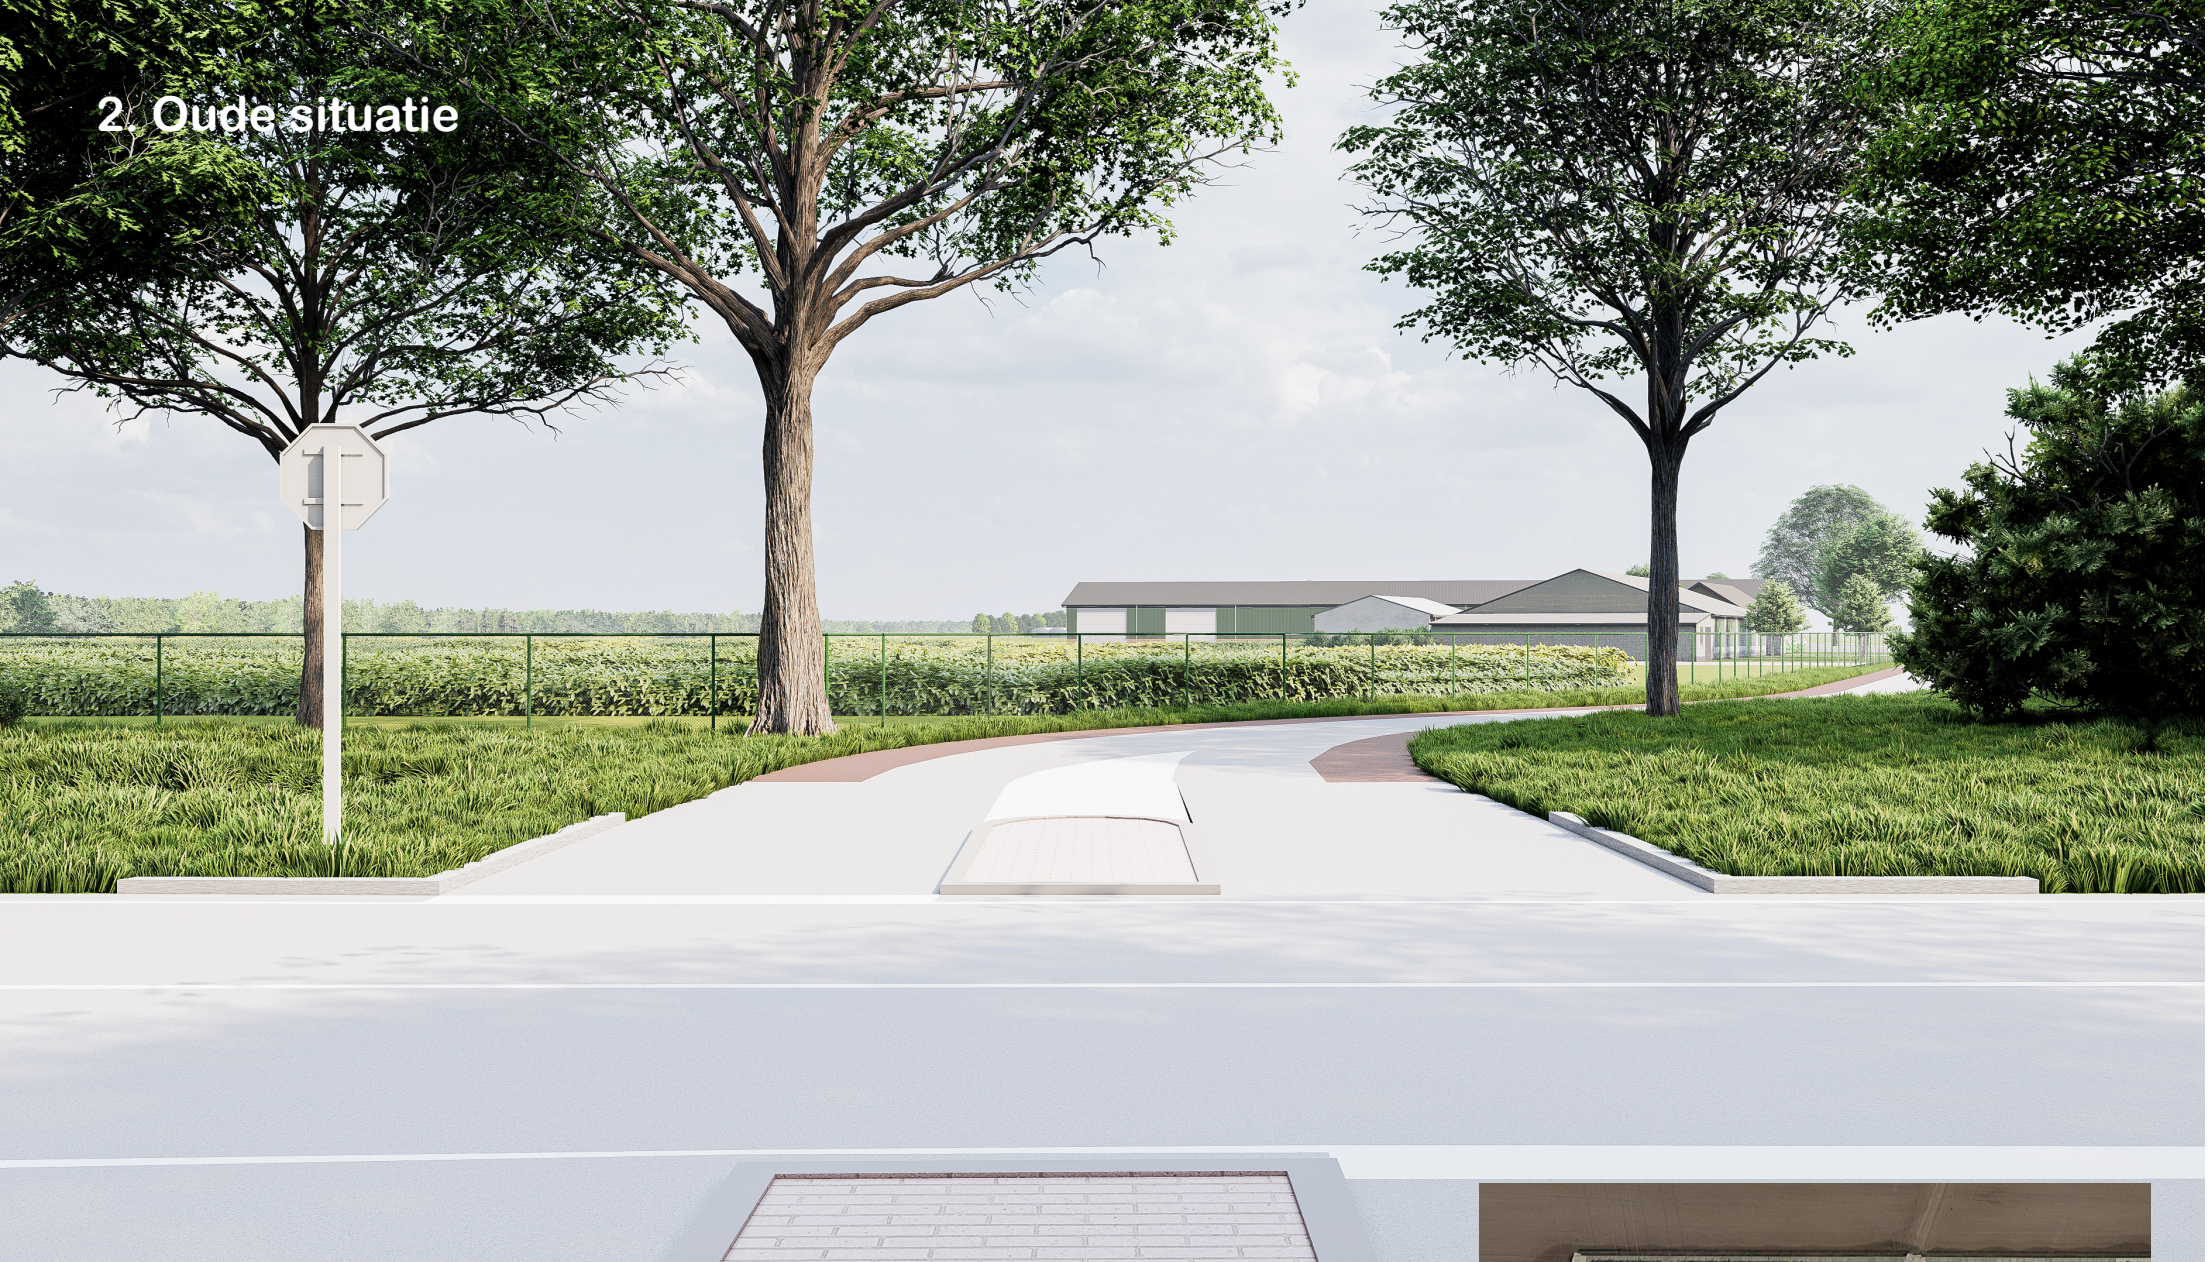
## 2. Oude situatie

Deze impressie van de oude situatie geeft weer in hoeverre de kerk van Helden zichtbaar is vanuit het kruispunt Middenpeelweg-Baarloseweg. Beeld is genomen op ooghoogte: 165 cm. Kerk is in deze huidige situatie niet zichtbaar omdat de huidige bebouwing dit zicht reeds blokkeert.

Letop: bovenstaande afbeelding is de oude situatie dus de kassen die zichtbaar zijn op deze afbeelding zijn de kassen van Leenders (Baarloseweg 45b), deze zijn reeds aanwezig.

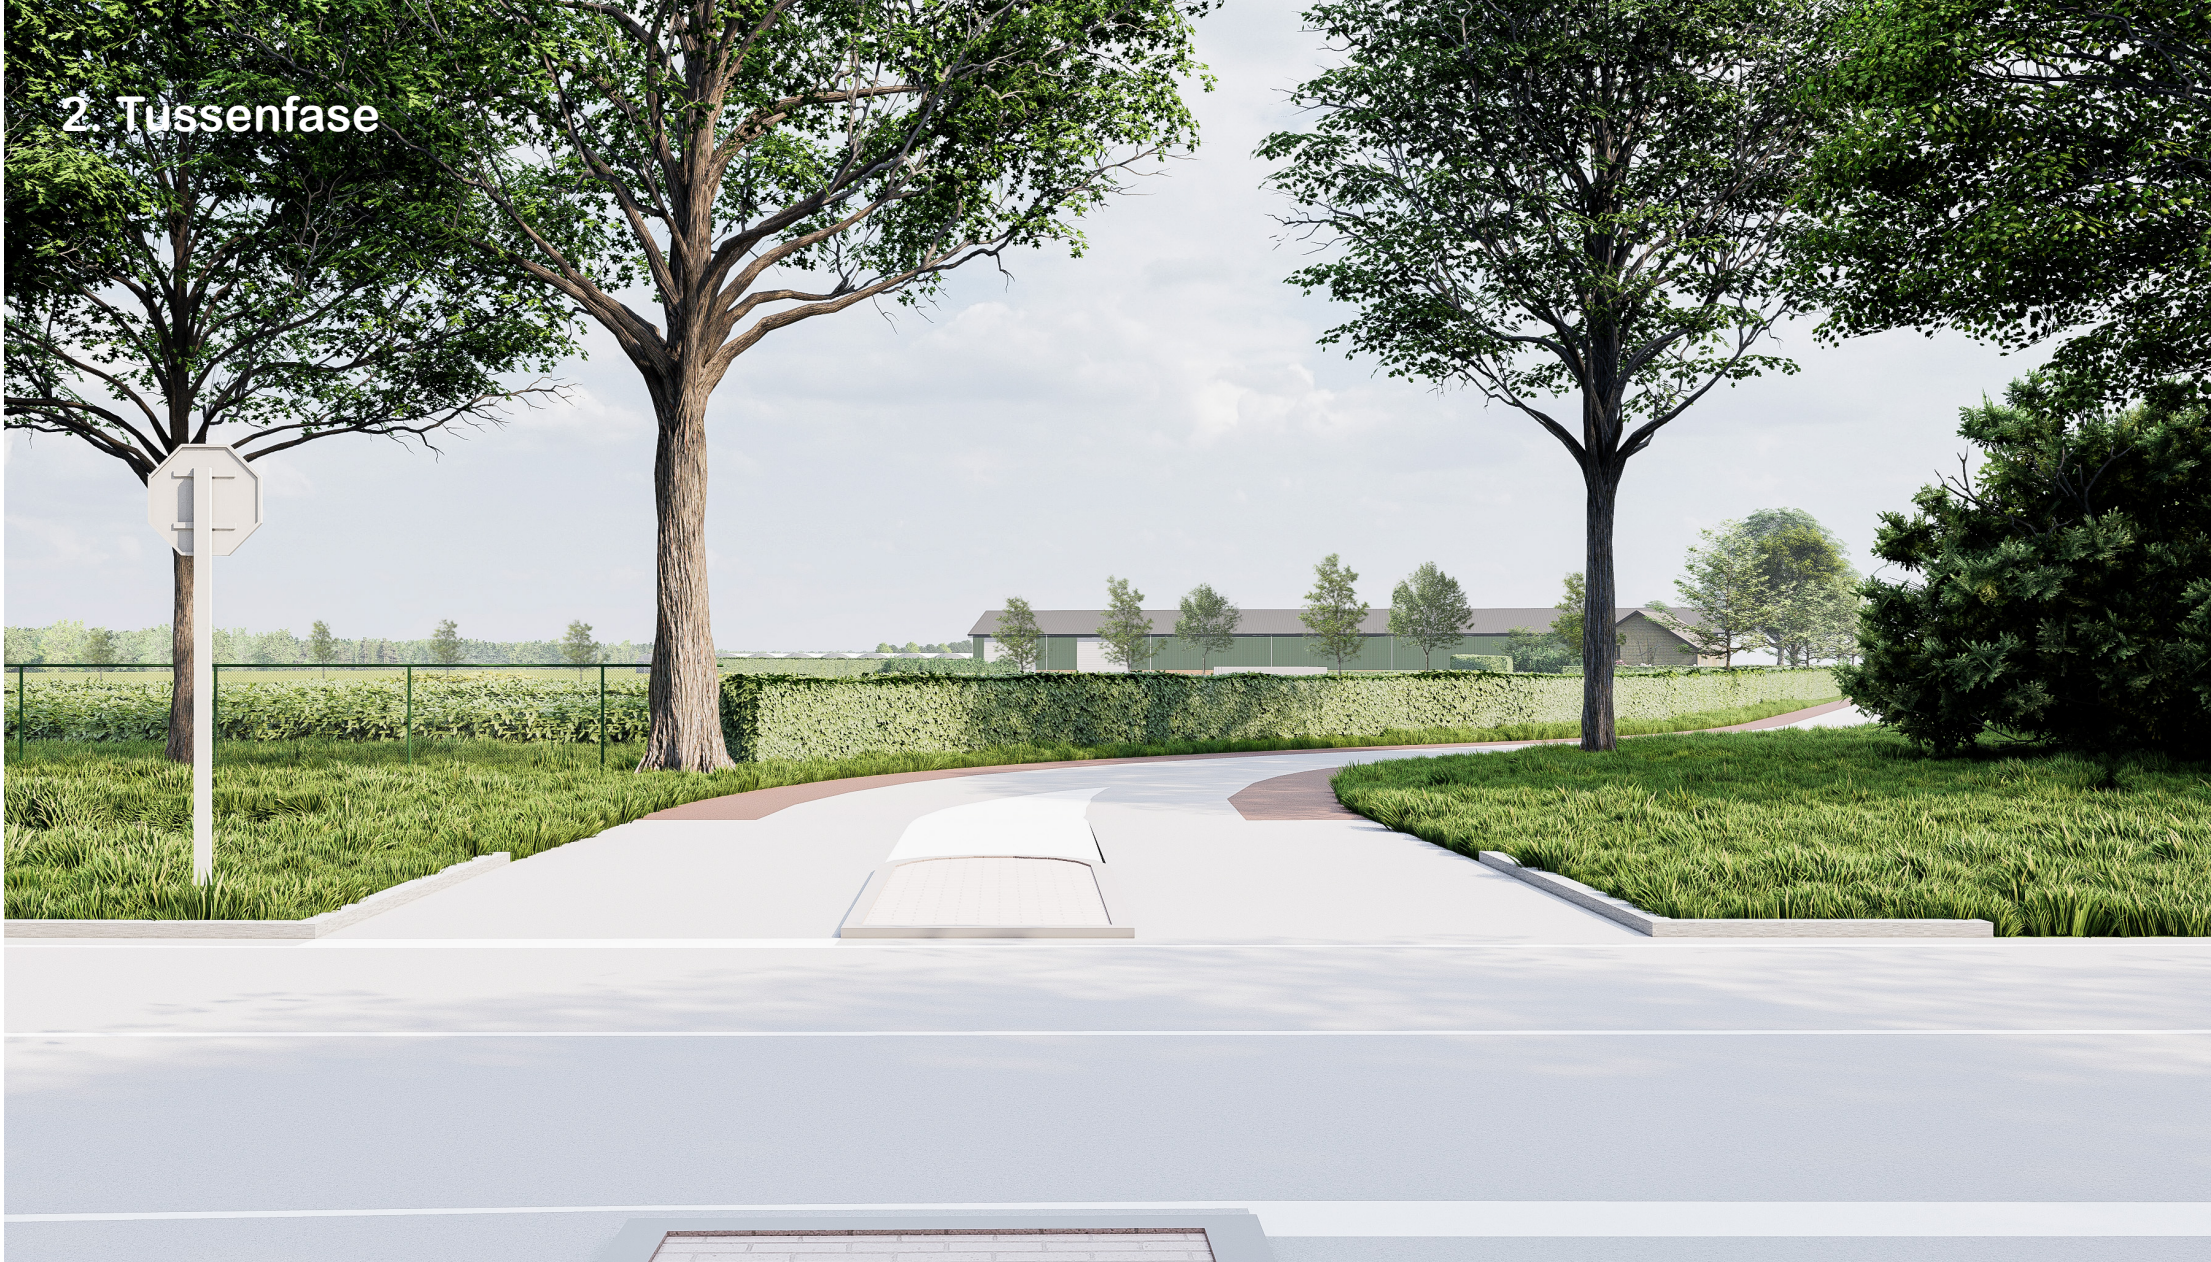
## 2. Tussenfase

Deze impressie van de tussenfase geeft weer in hoeverre de kerk van Helden zichtbaar is vanuit het kruispunt Middenpeelweg-Baarloseweg. Beeld is genomen op ooghoogte: 165 cm. Kerk is zowel in de huidige als in de boogde situatie niet zichtbaar omdat de huidige bebouwing dit zicht reeds blokkeert. De uitbreiding van de tunnelkas zou voor het zicht vanuit dit punt dus geen impact hebben op de zichtlijn naar de kerk.

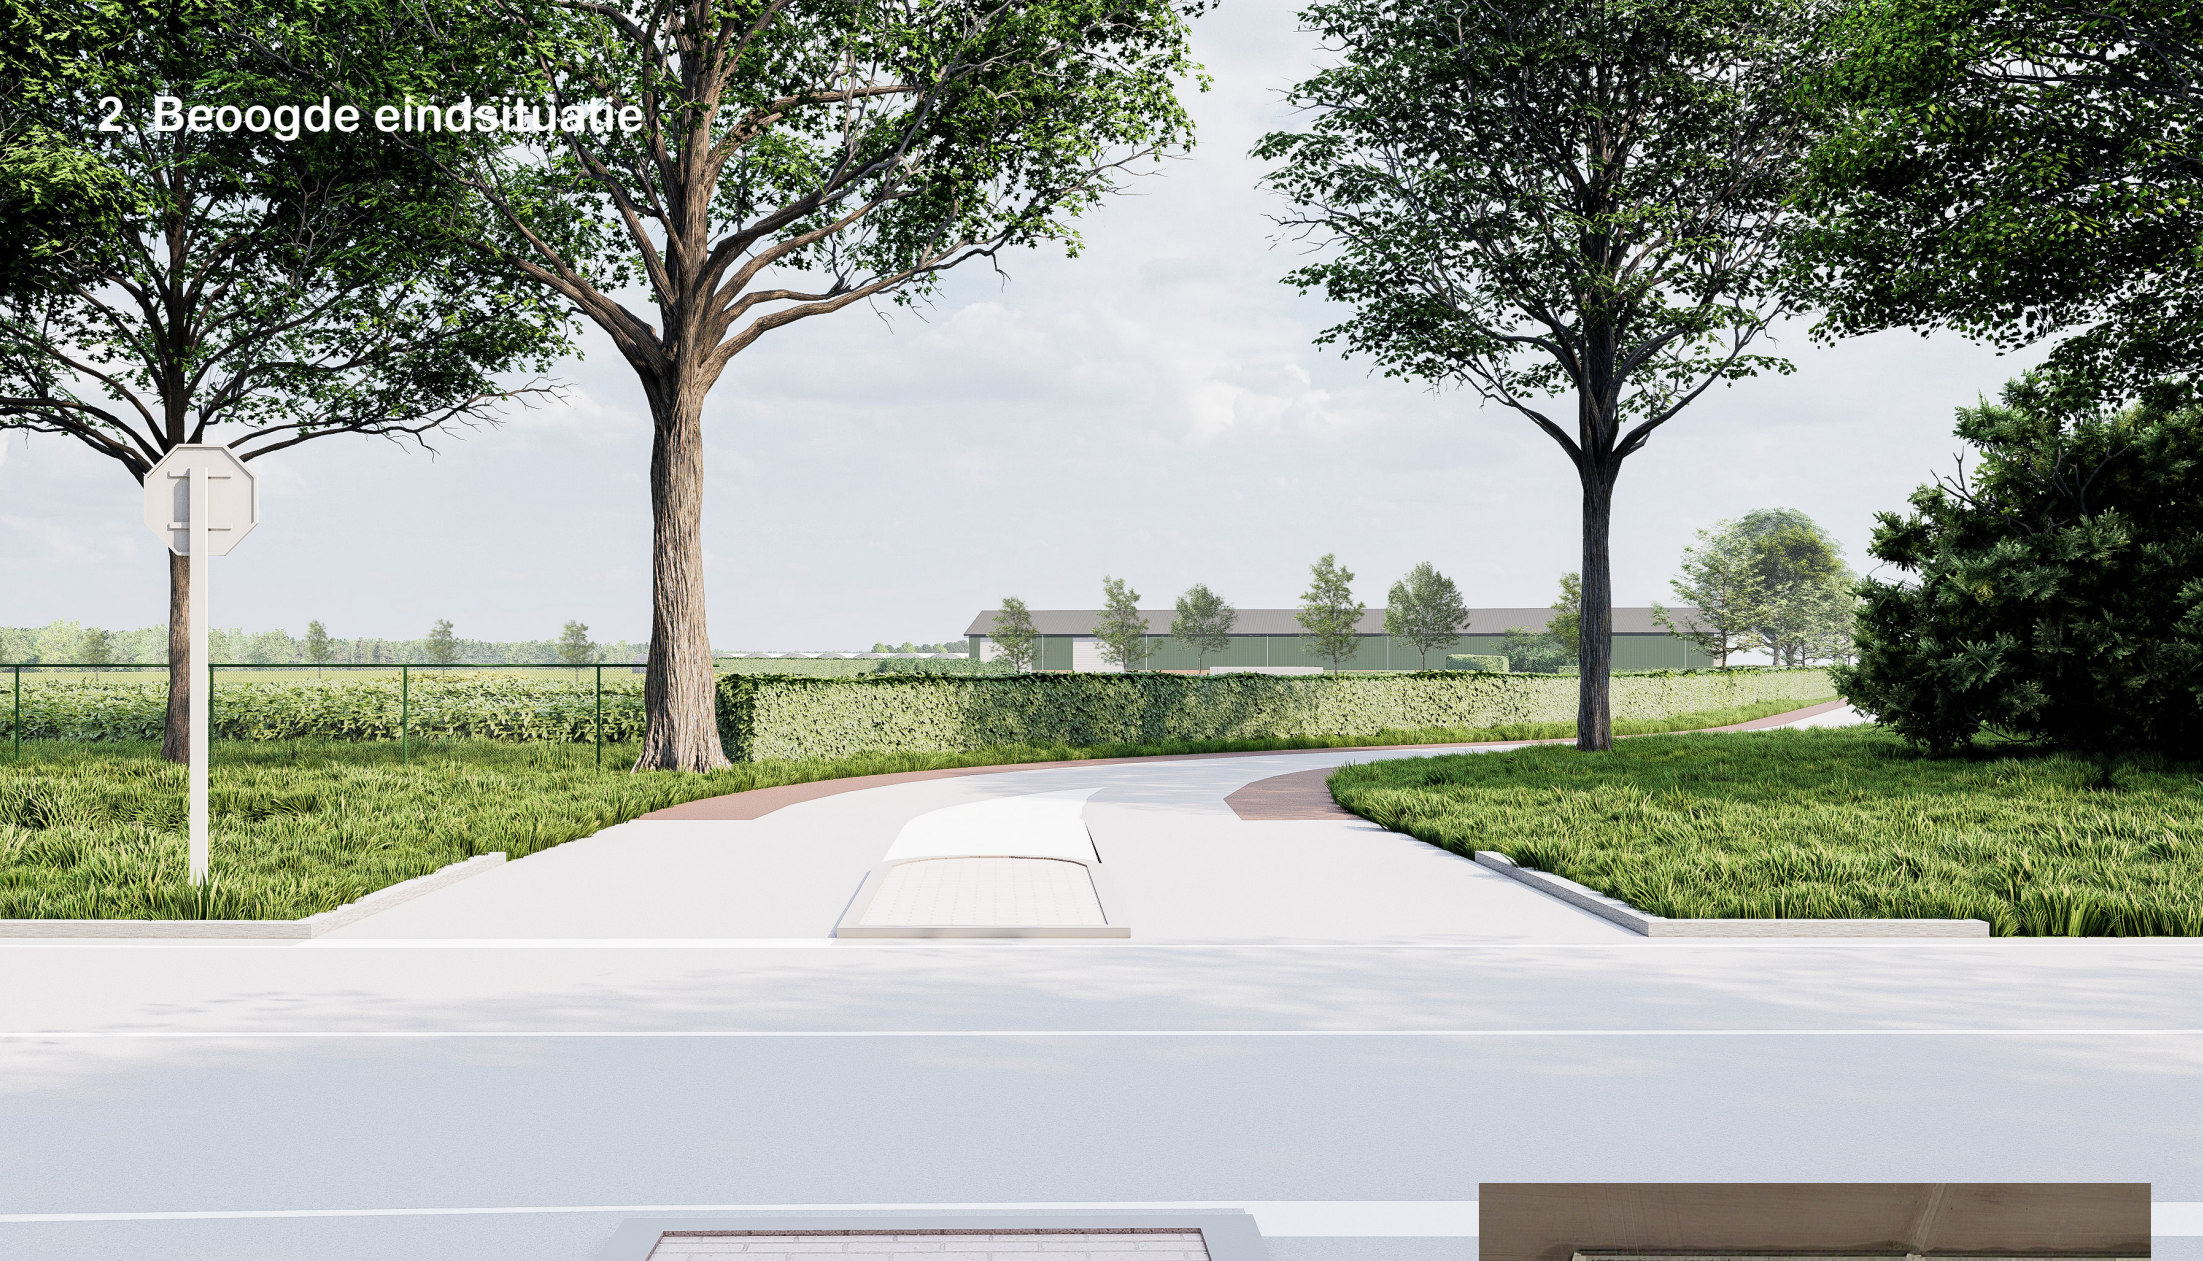
## 2 Beoogde eindsituatie

Deze impressie geeft enkel weer hoe de beoogde eindsituatie zou zijn wanneer de woning gesloopt is en de landschappelijke inpassing verder gerealiseerd is.

Dit heeft verder geen impact op het zicht op de kerk van Helden.

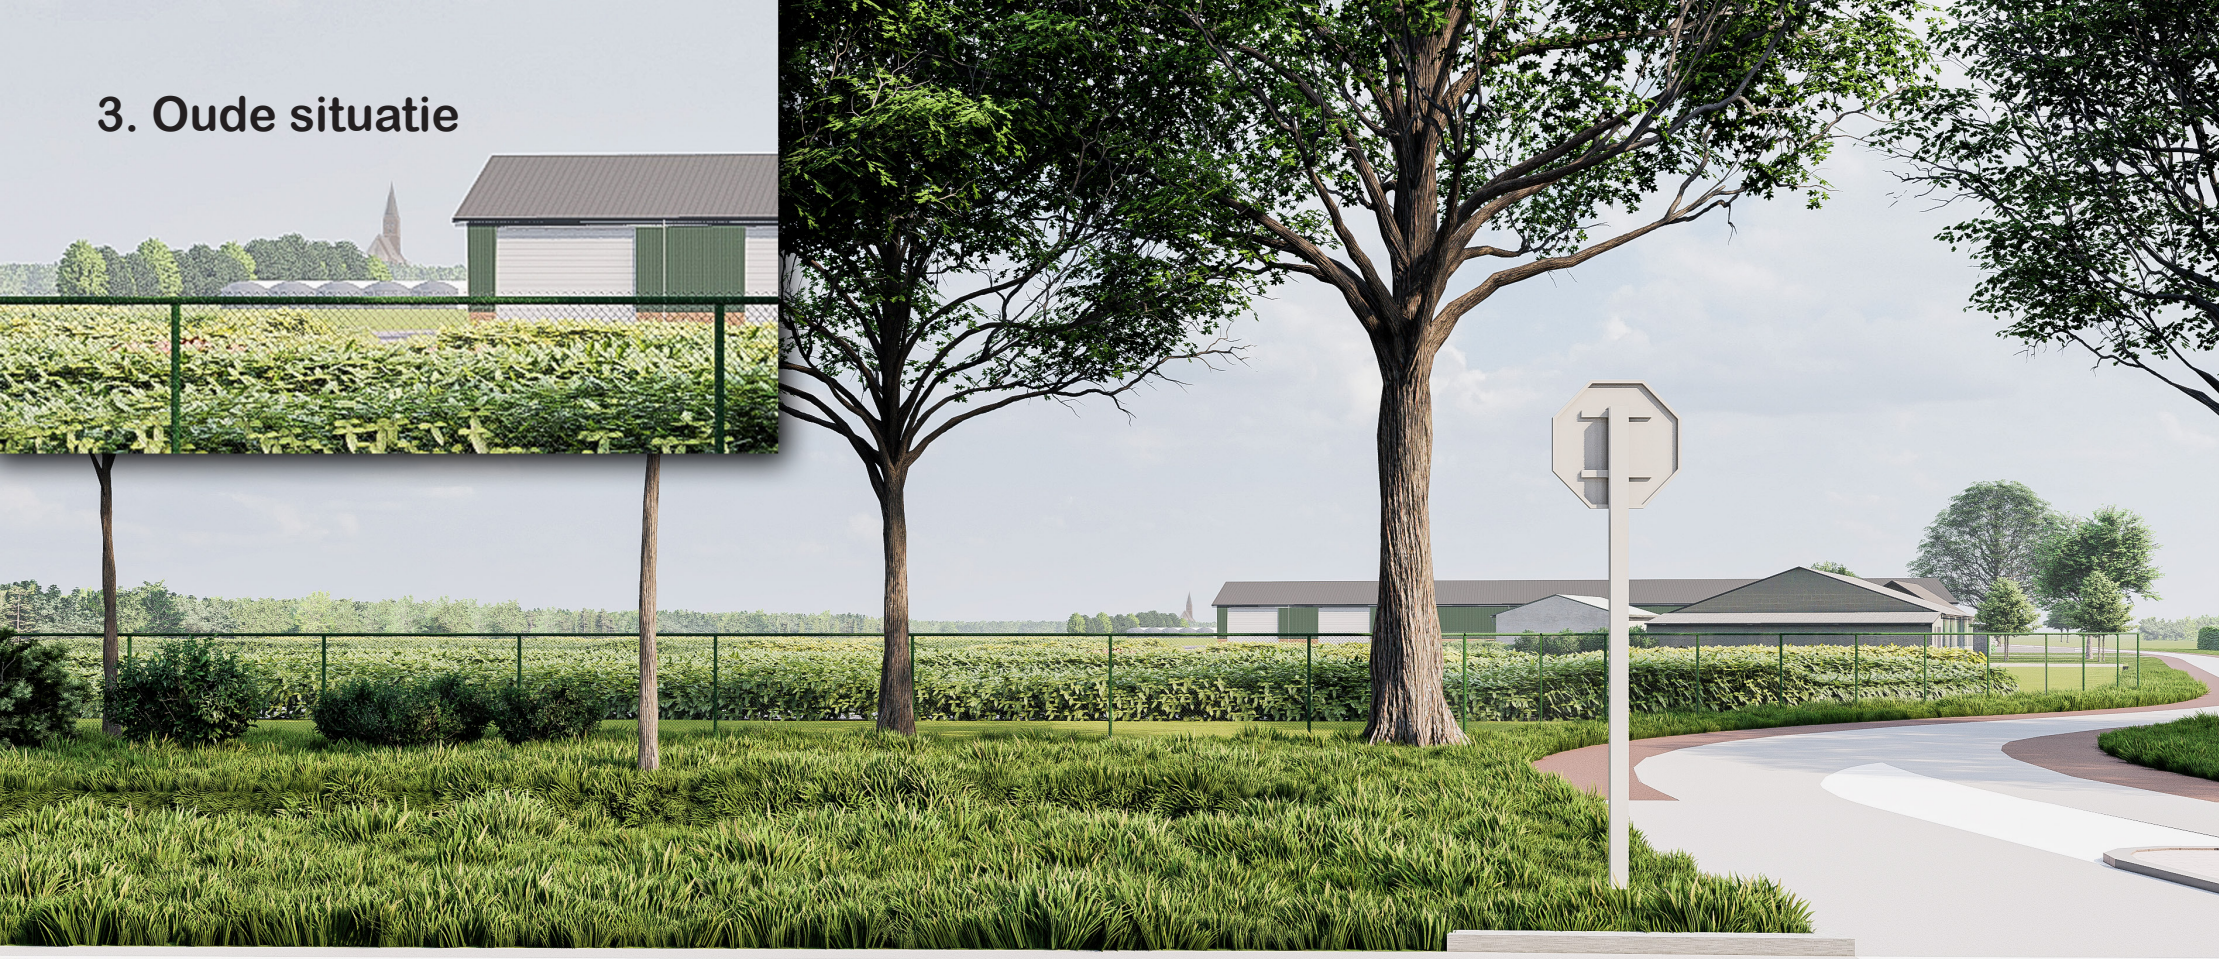
### 3. Oude situatie

Deze impressie van de oude situatie geeft weer in hoeverre de kerk van Helden zichtbaar is vanuit de Middenpeelweg net voorbij het kruispunt met de Baarloseweg. Beeld is genomen op ooghoogte: 165 cm.

Letop: bovenstaande afbeelding is de oude situatie dus de kassen die zichtbaar zijn op deze afbeelding zijn de kassen van Leenders (Baarloseweg 45b), deze zijn reeds aanwezig.
