**Impressies uitbreiding tunnelkas**

**Van den Beucken Boomteelt**

**Baarloseweg 53-A  
5988 NP Helden**

**14-10-2022**

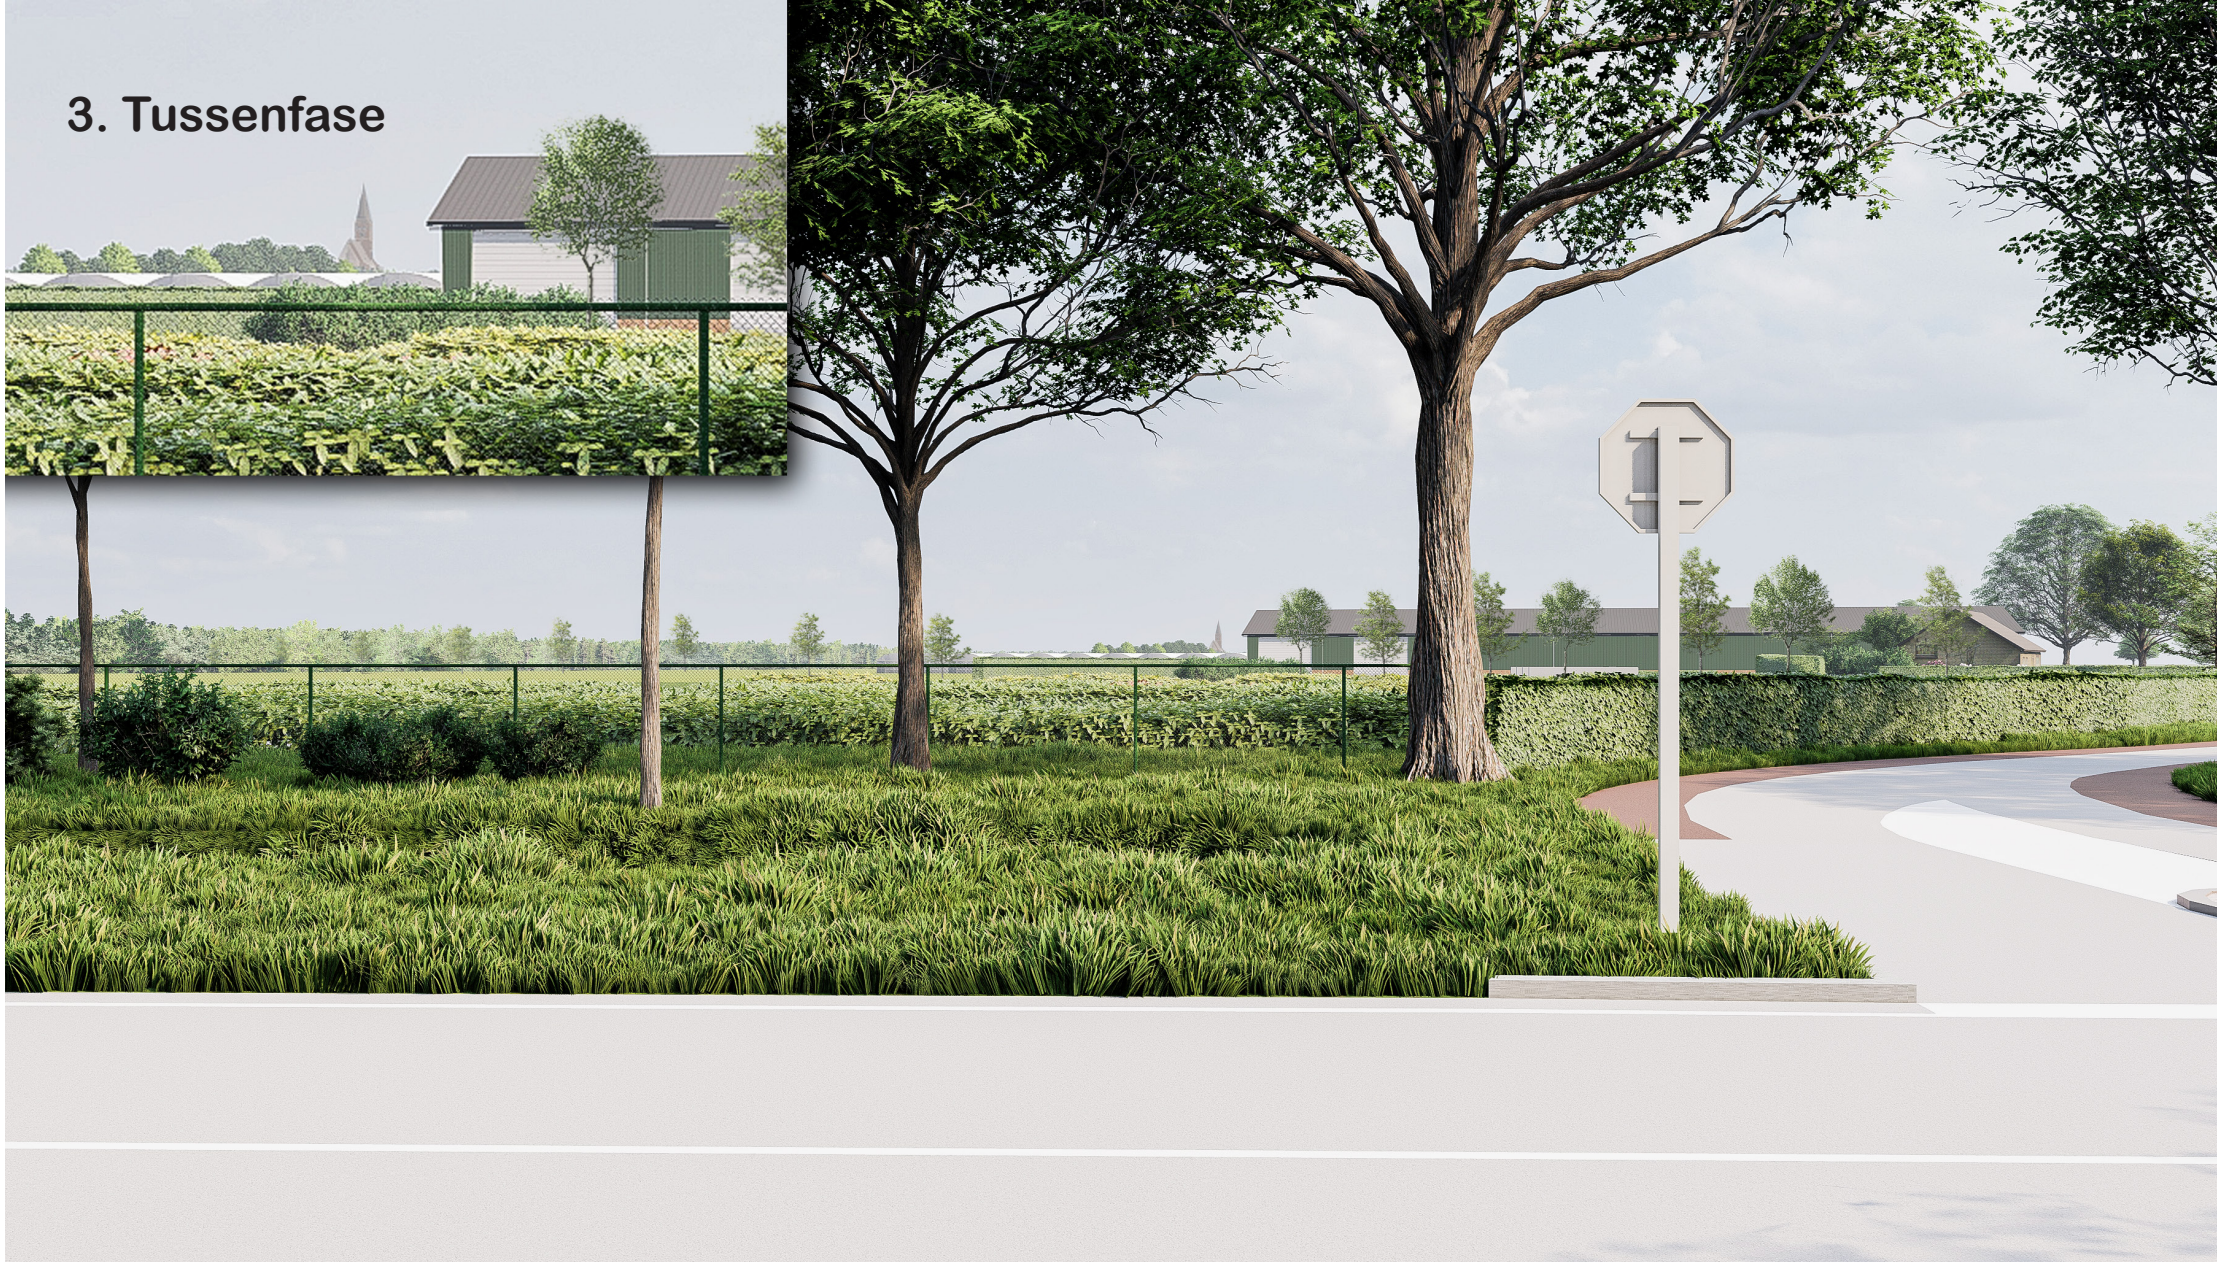
### 3. Tussenfase

Deze impressie van de tussenfase geeft weer in hoeverre de kerk van Helden zichtbaar is vanuit de Middenpeelweg net links van het kruispunt met de Baarloseweg na realisatie van de uitbreiding tunnelkas. Beeld is genomen op ooghoogte: 165 cm.

Op deze impressie is heel duidelijk zichtbaar dat de tunnelkassen vanuit deze locatie

geen impact hebben op het zicht op de kerk van Helden. De bomenrij/struweel naast de kassen van Leenders (Baarloseweg 45b) blijft zichtbaar wanneer de uitbreiding gerealiseerd is.

In deze tussenfase is de woning aan de Baarloseweg nog niet gesloopt.

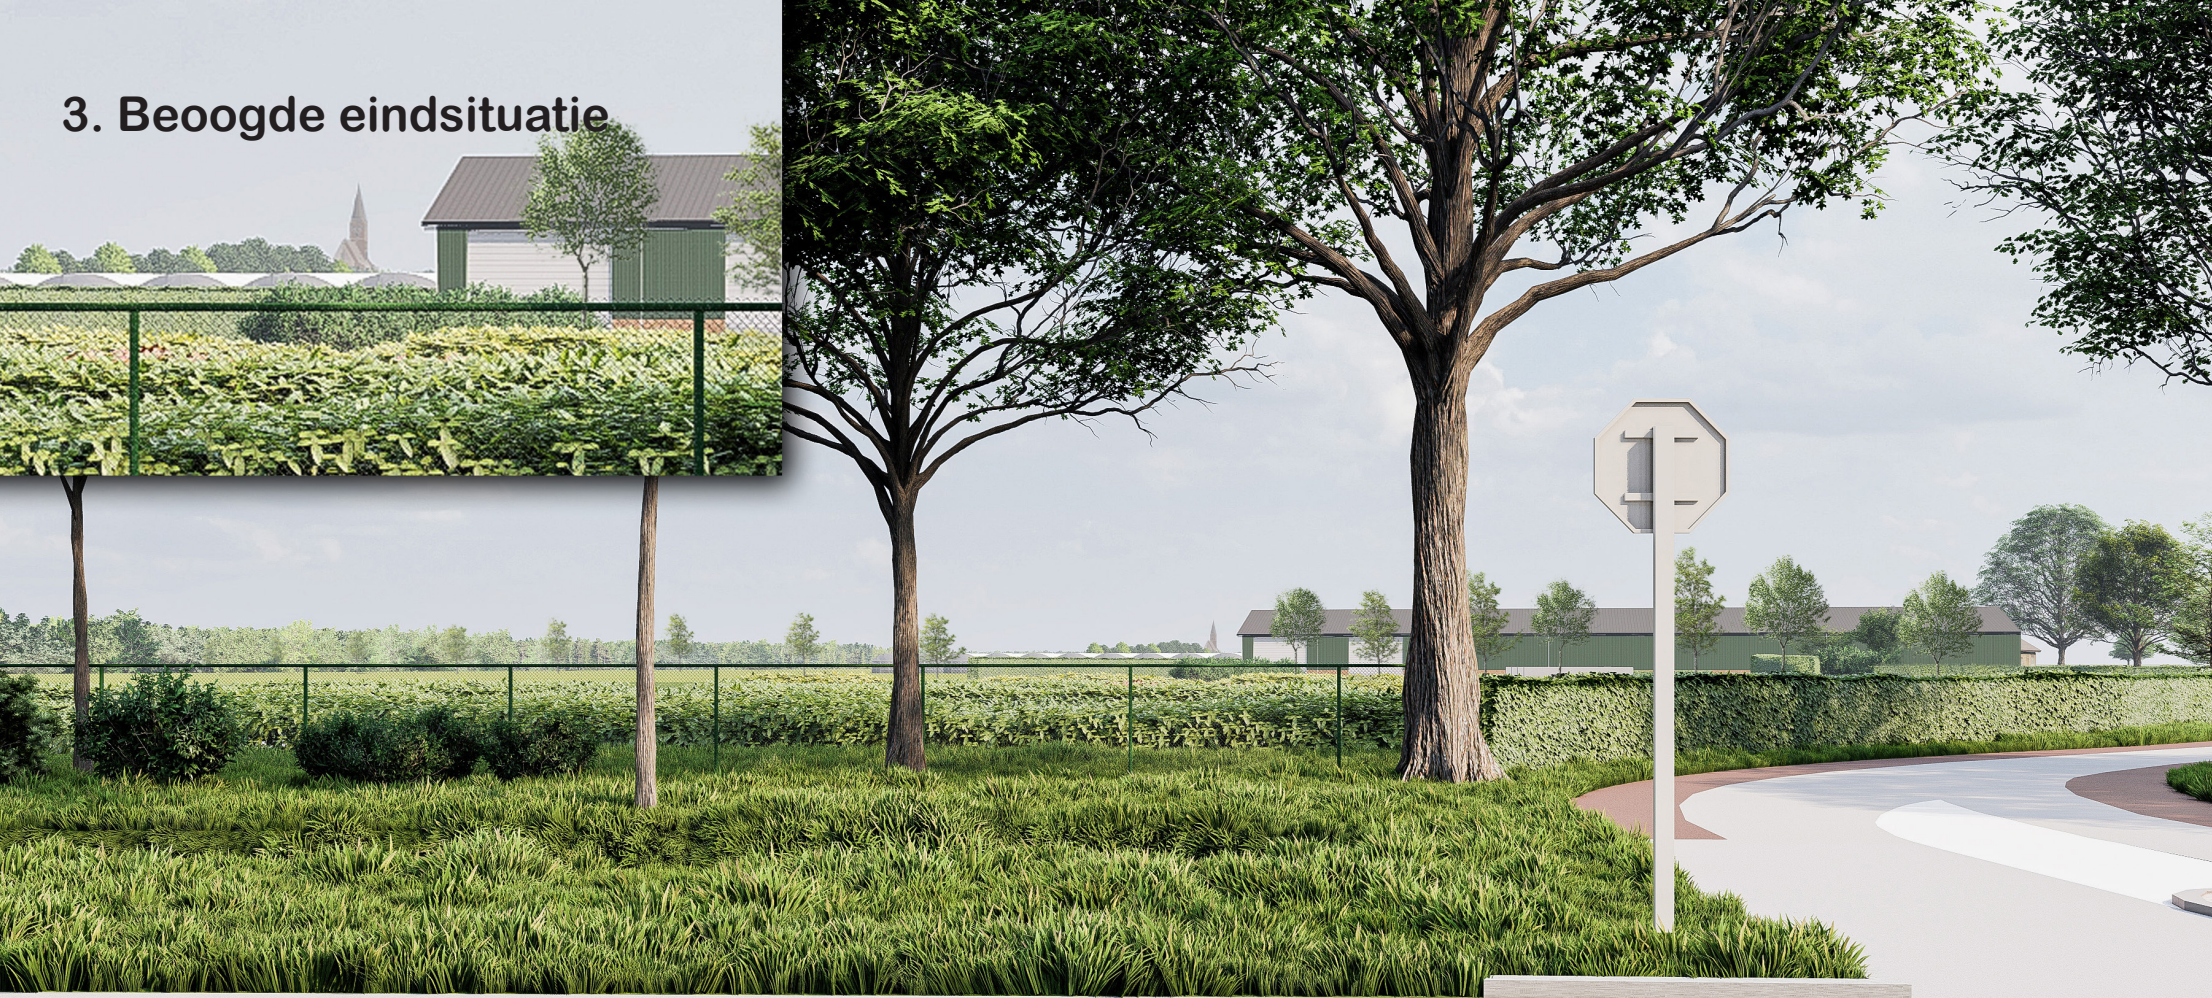
### 3. Beoogde eindsituatie

Deze impressie geeft enkel weer hoe de beoogde eindsituatie zou zijn wanneer de woning gesloopt is en de landschappelijke inpassing verder gerealiseerd is.

Dit heeft verder geen impact op het zicht op de kerk van Helden.

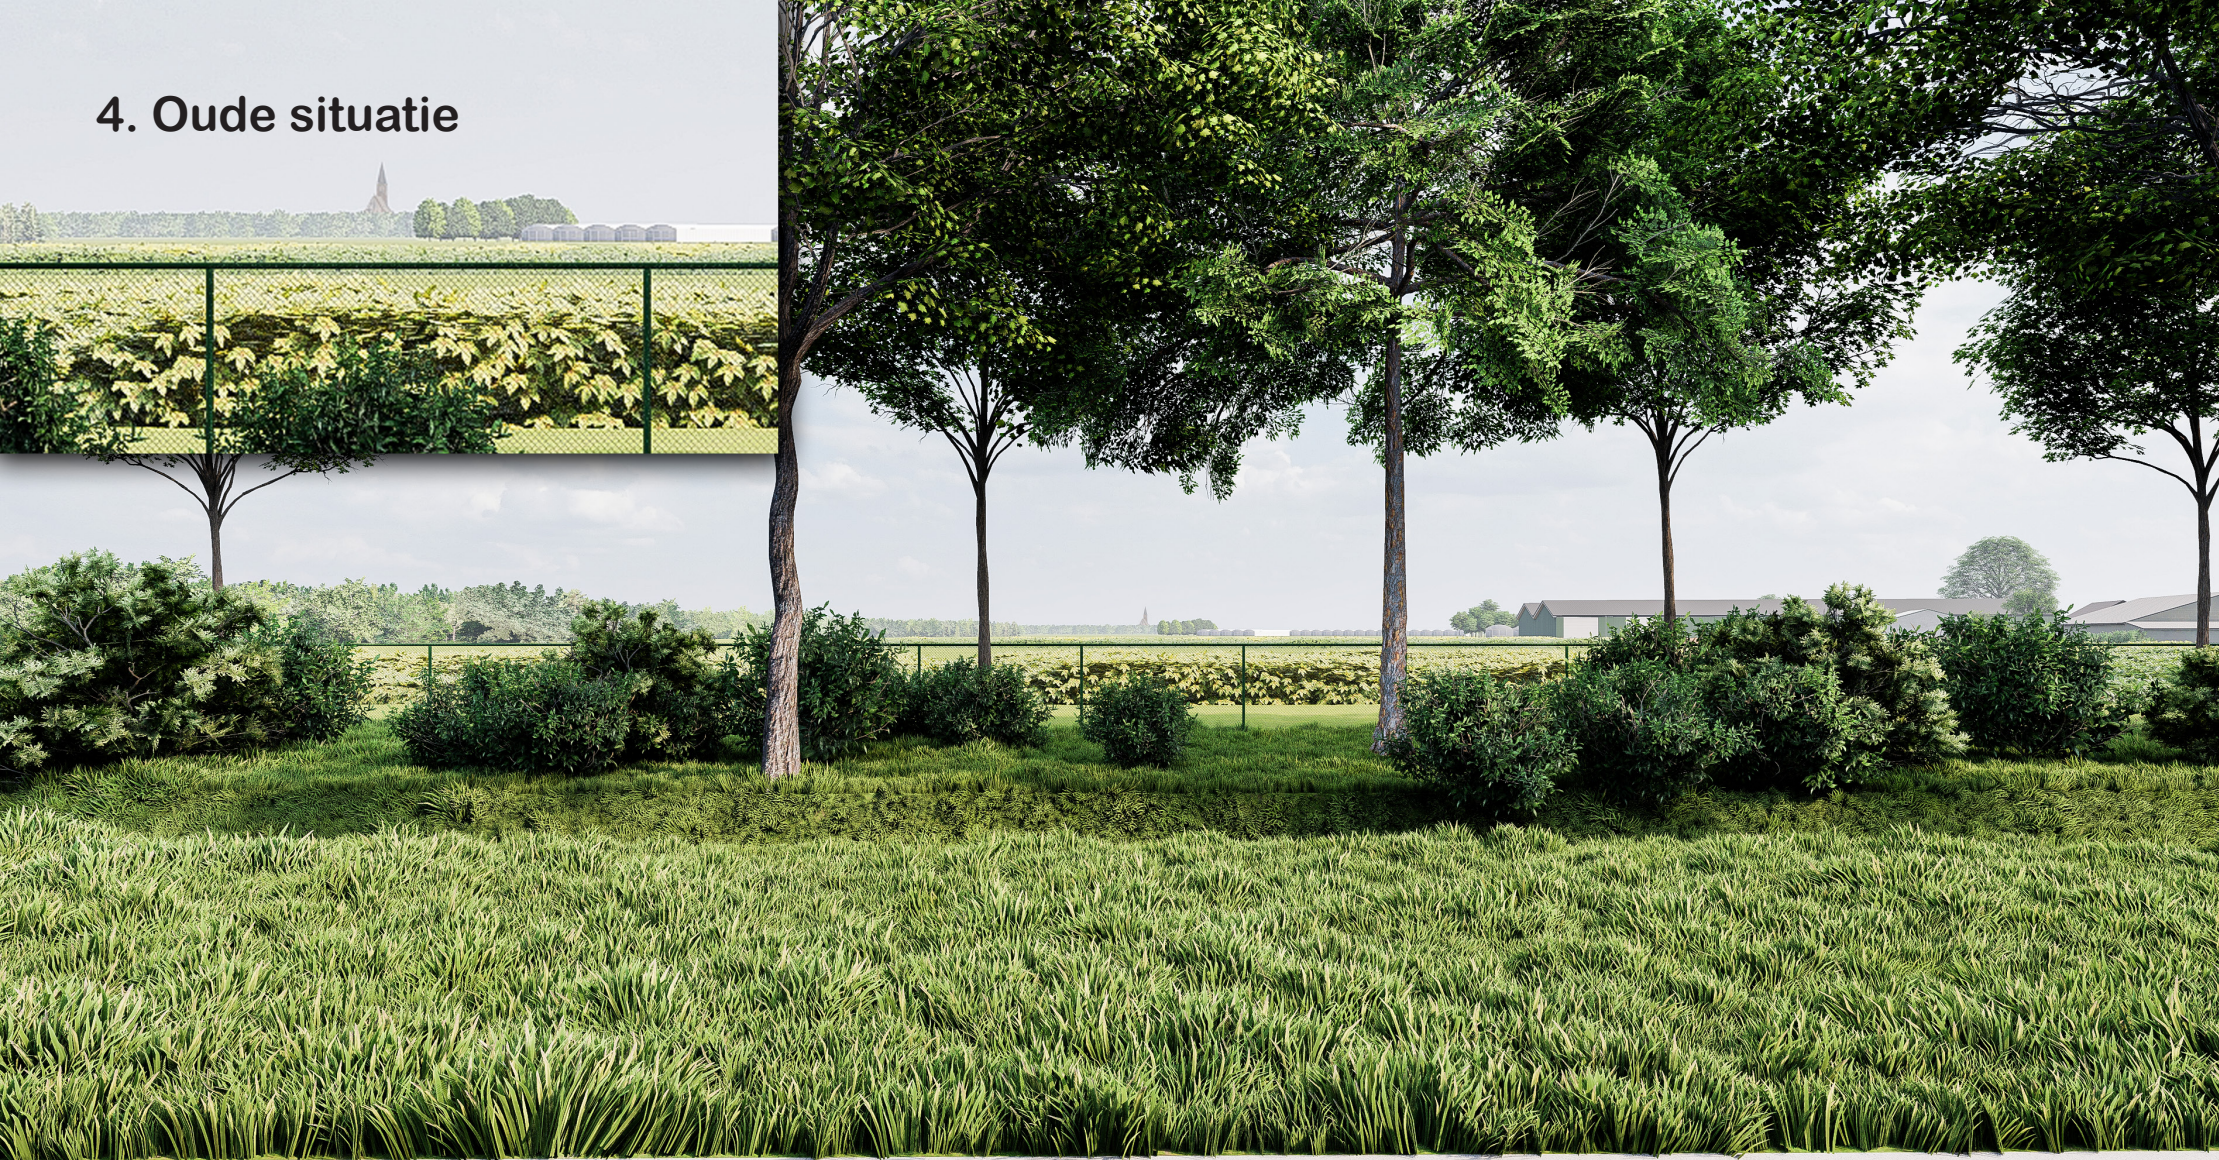
## 4. Oude situatie

Deze impressie van de oude situatie geeft weer in hoeverre de kerk van Helden zichtbaar is vanuit de Middenpeelweg. Beeld is genomen op ooghoogte: 165 cm.

Letop: bovenstaande afbeelding is de oude situatie dus de kassen die zichtbaar zijn op deze afbeelding zijn de kassen van Leenders, deze zijn reeds aanwezig.

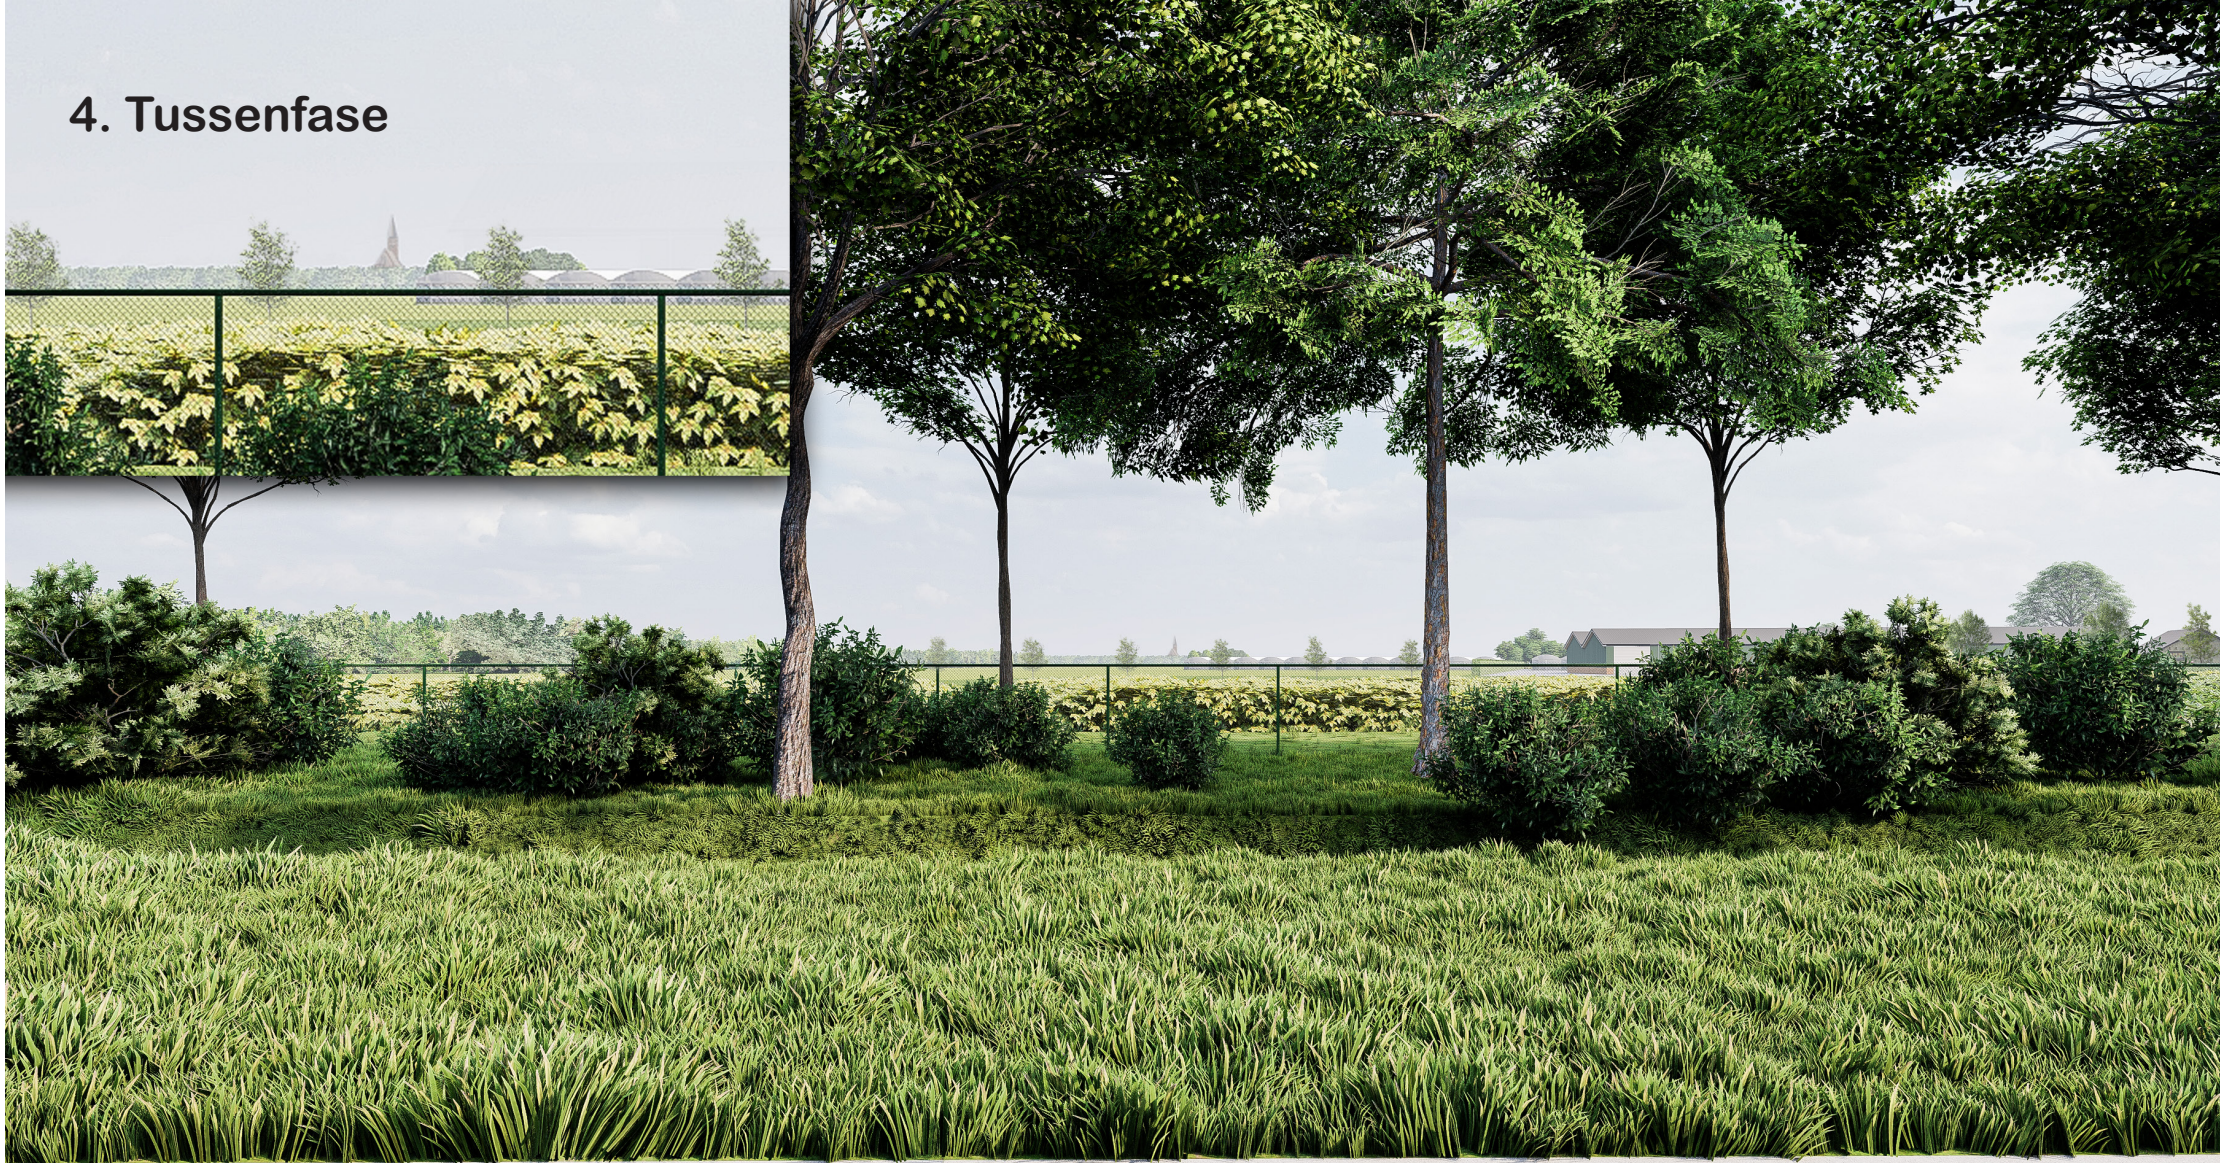
## 4. Tussenfase

Deze impressie van de tussenfase geeft weer in hoeverre de kerk van Helden zichtbaar is vanuit de Middenpeelweg na realisatie van de uitbreiding tunnelkas. Beeld is genomen op ooghoogte: 165 cm.

Op deze impressie is heel duidelijk zichtbaar dat de tunnelkassen vanuit deze locatie

geen impact hebben op de zichtlijn naar de kerk van Helden. De bomenrij/struweel naast de kassen van Leenders (Baarloseweg 45b) blijft zichtbaar wanneer de uitbreiding gerealiseerd is.

In deze tussenfase is de woning aan de Baarloseweg nog niet gesloopt.

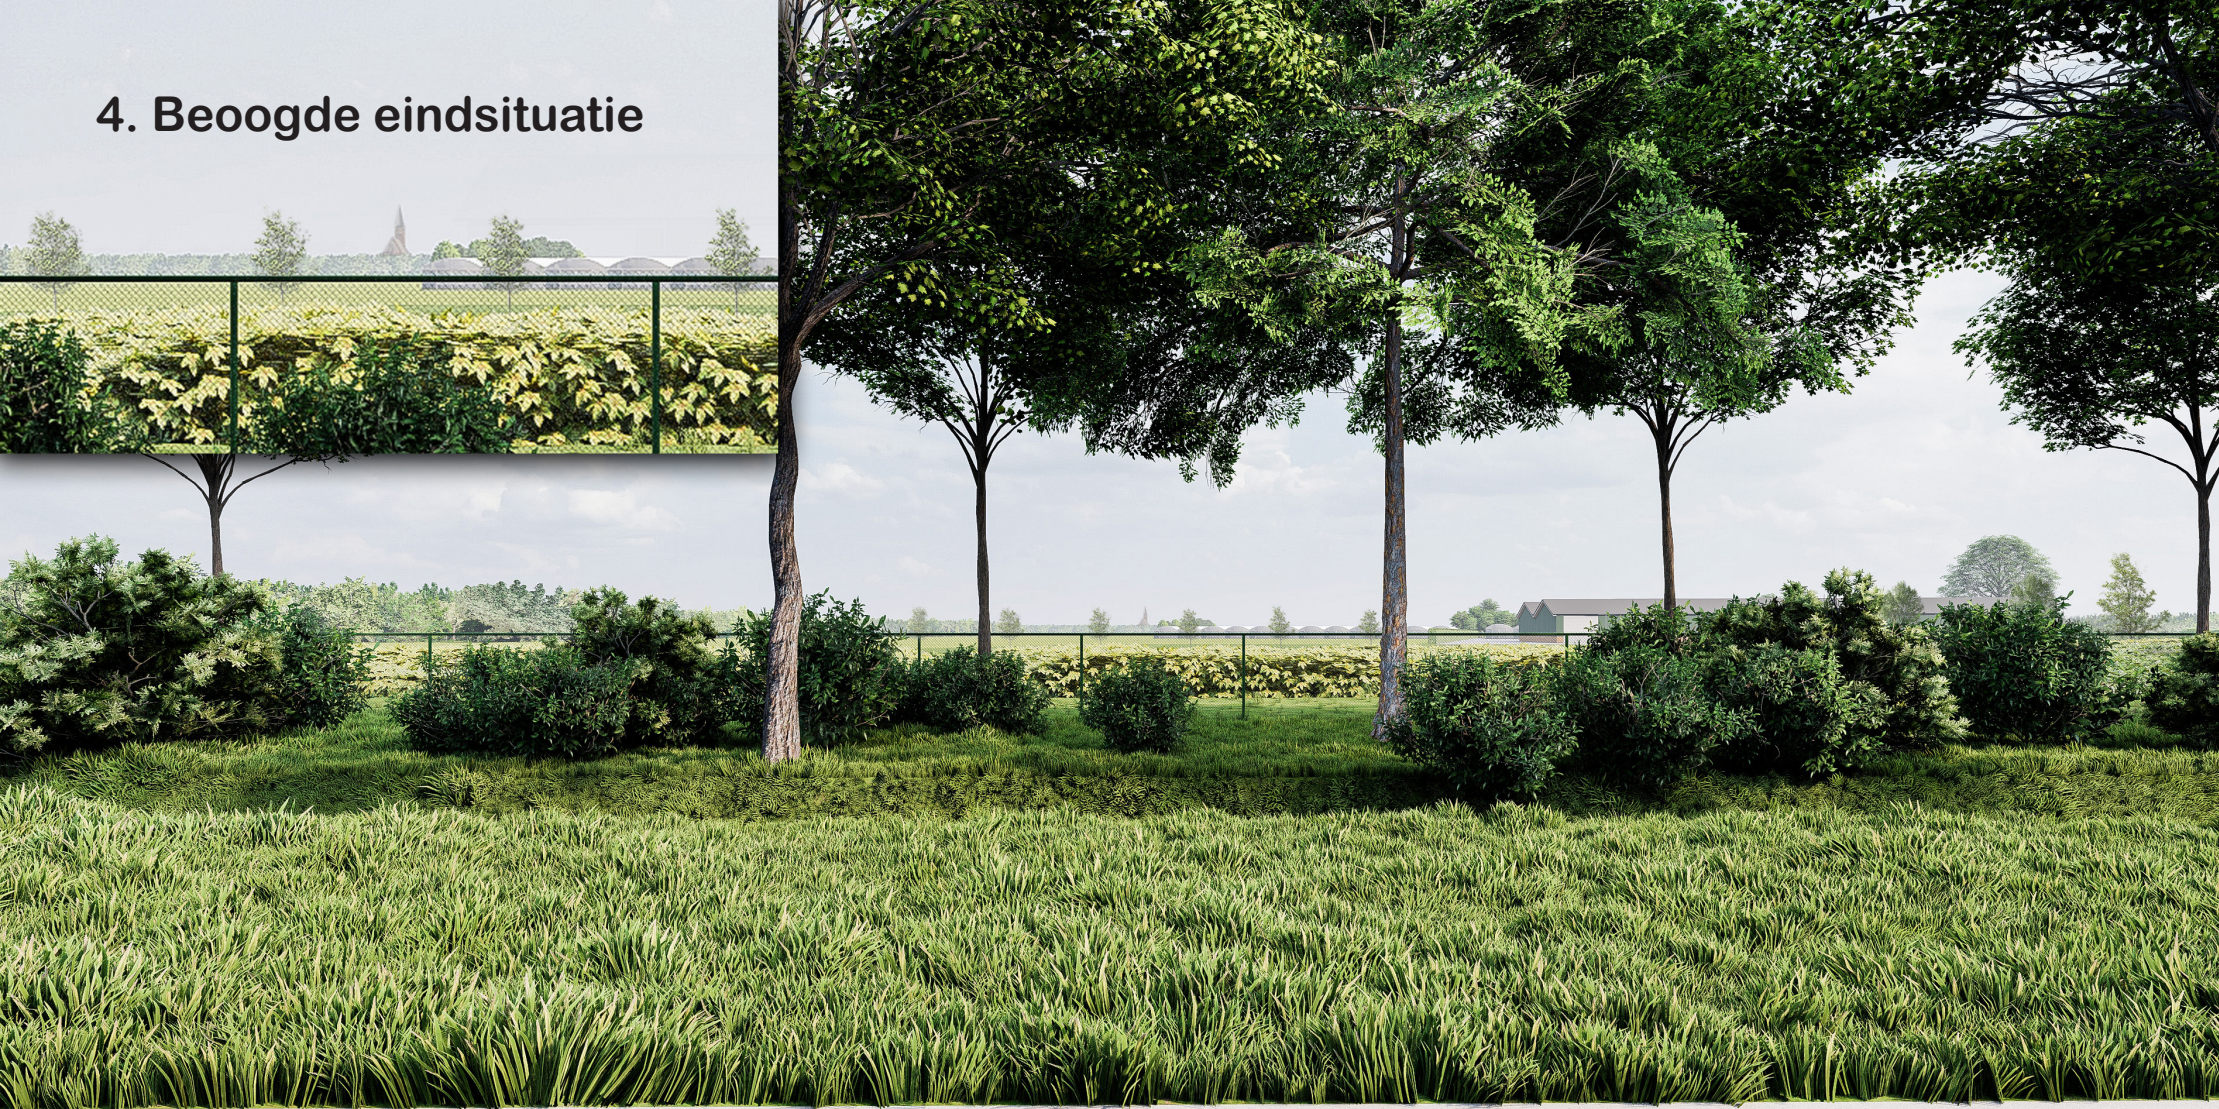
## 4. Beoogde eindsituatie

Deze impressie geeft enkel weer hoe de beoogde eindsituatie zou zijn wanneer de woning gesloopt is en de landschappelijke inpassing verder gerealiseerd is.

Dit heeft verder geen impact op het zicht op de kerk van Helden.
