**VOORONDERZOEK**

**Sevenumseweg 8a  
Maasbree**

kenmerk HMB B.V.: 23219201H

*datum rapport:* 26 juni 2023

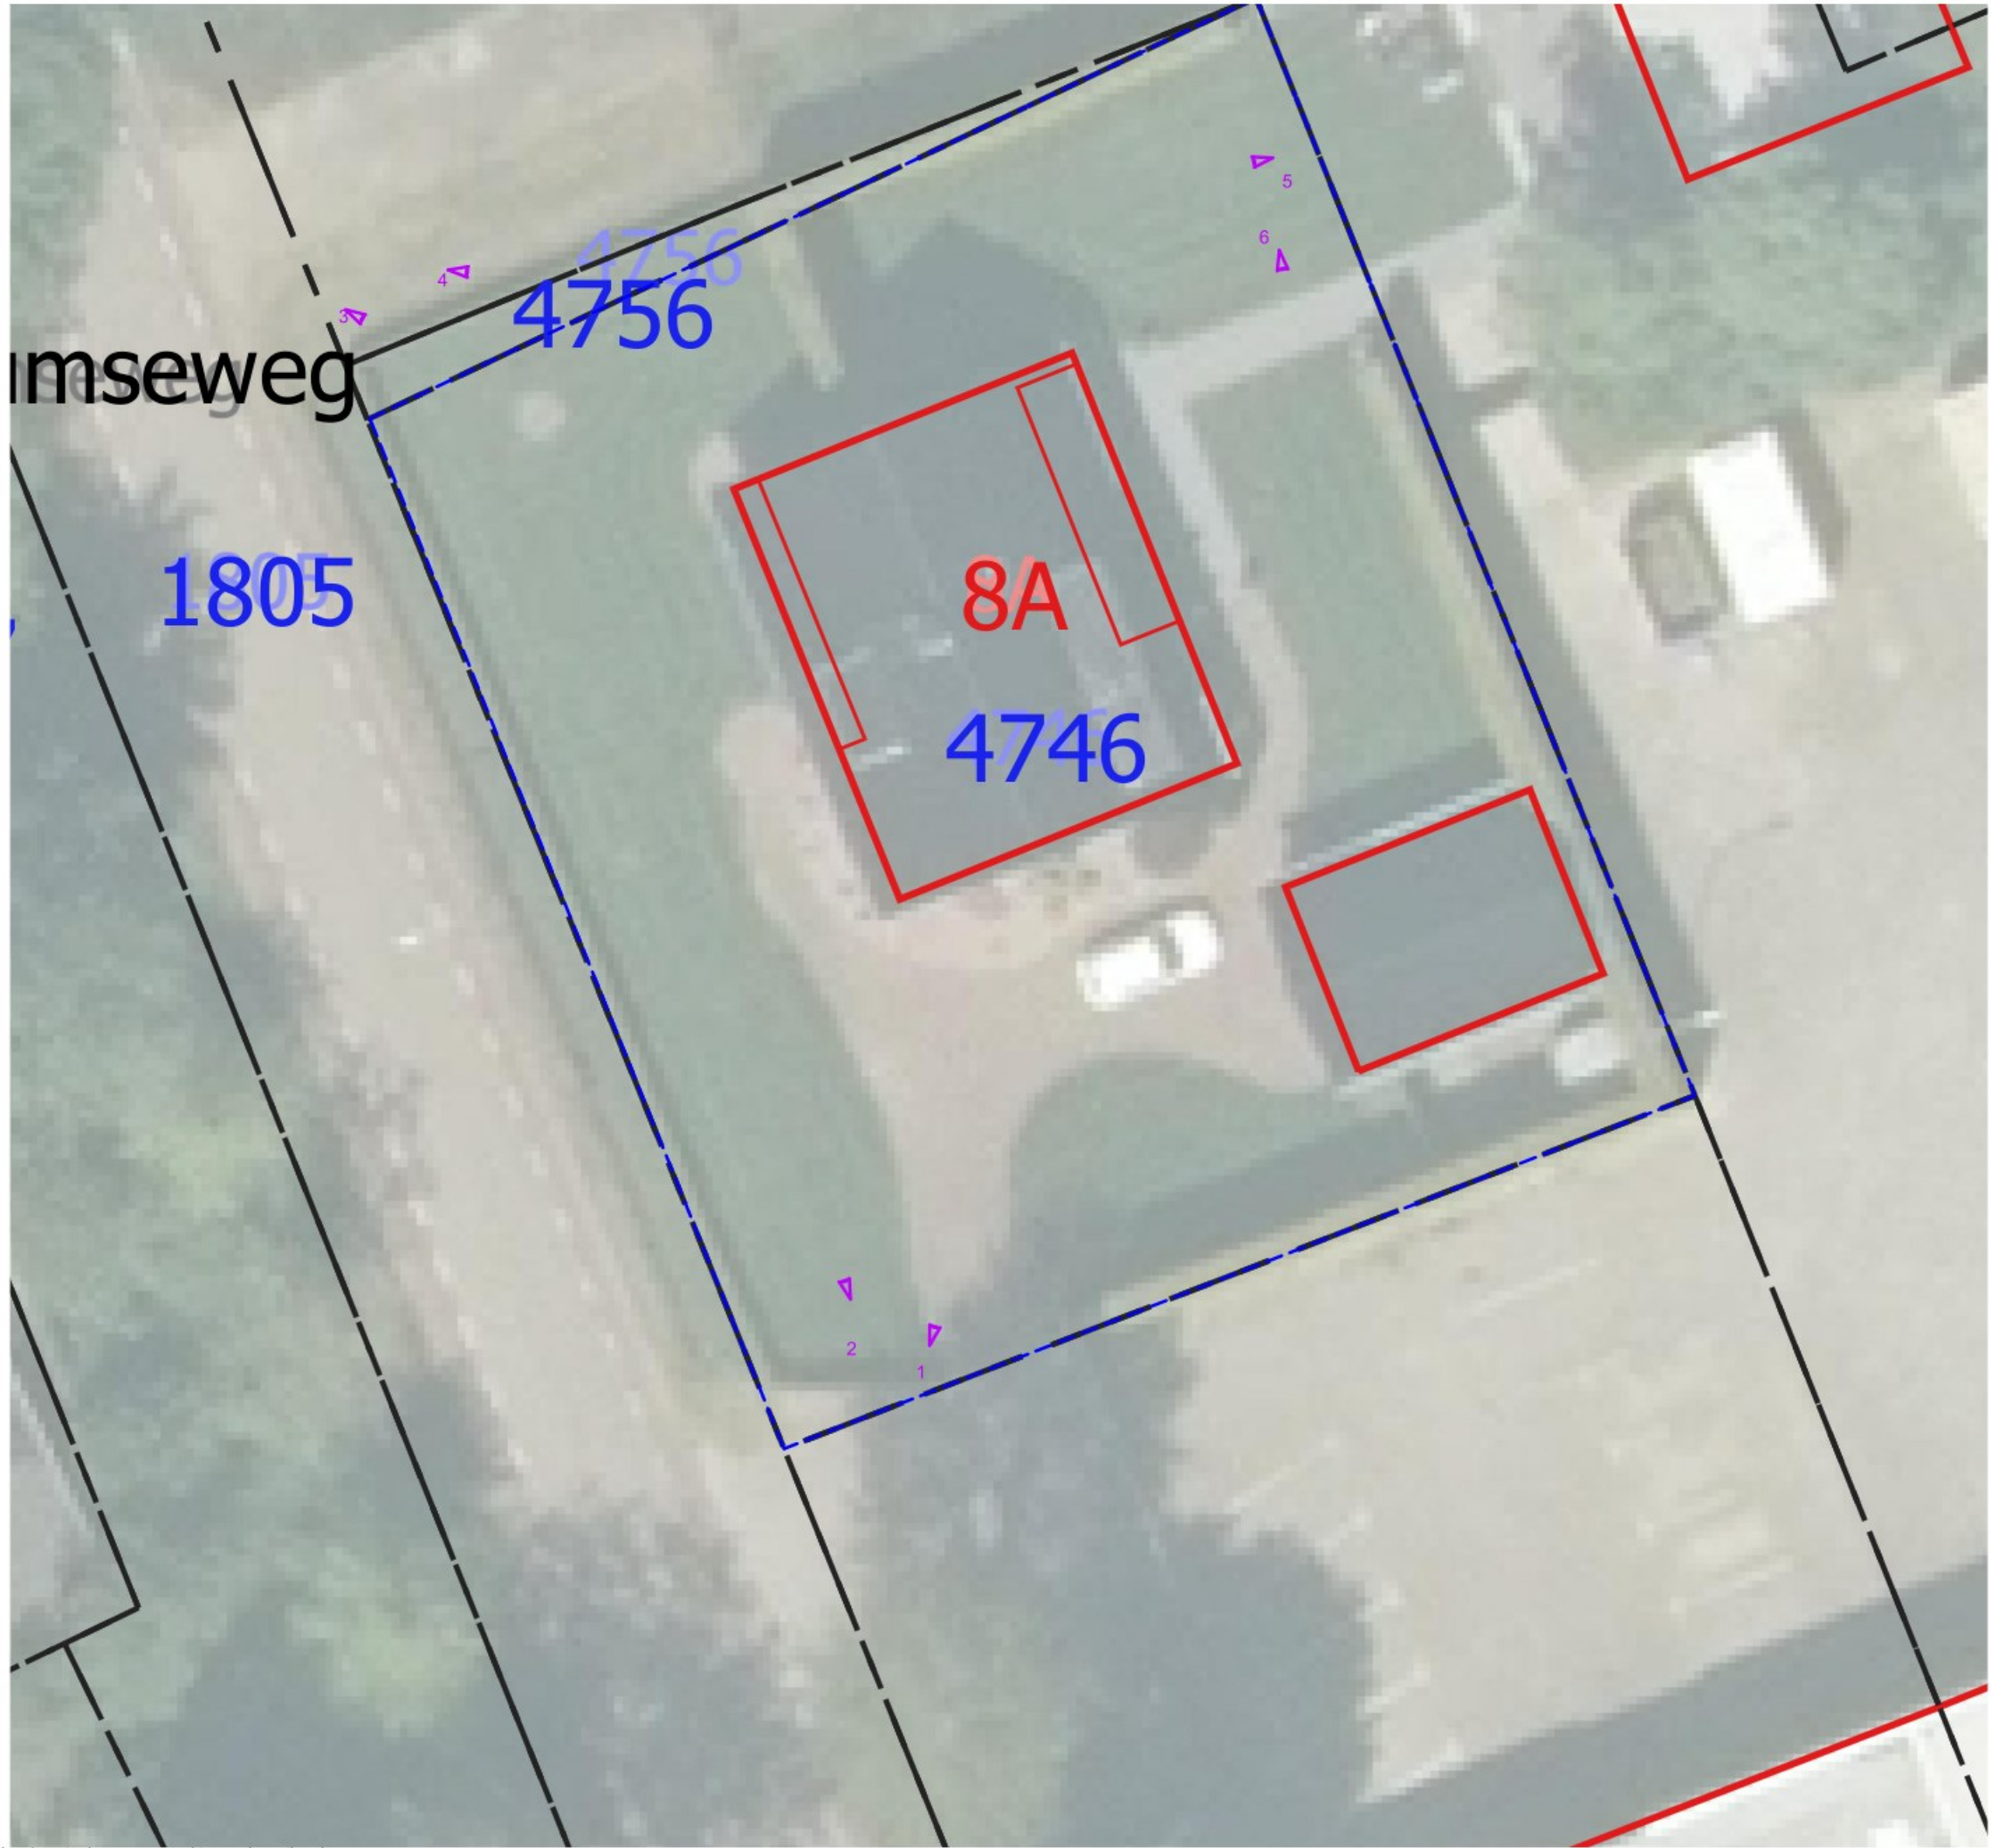
Voor de lokale ligging wordt verwezen naar bijlage 4, uittreksel kadastrale kaart. Hier is tevens een situatietekening met fotopunten opgenomen.
