HISTORISCH BODEMONDERZOEK

BLAUWVERVERSTRAAT 5A

TE HELDEN

| <b>Rapportnummer</b> | 3260.001 |

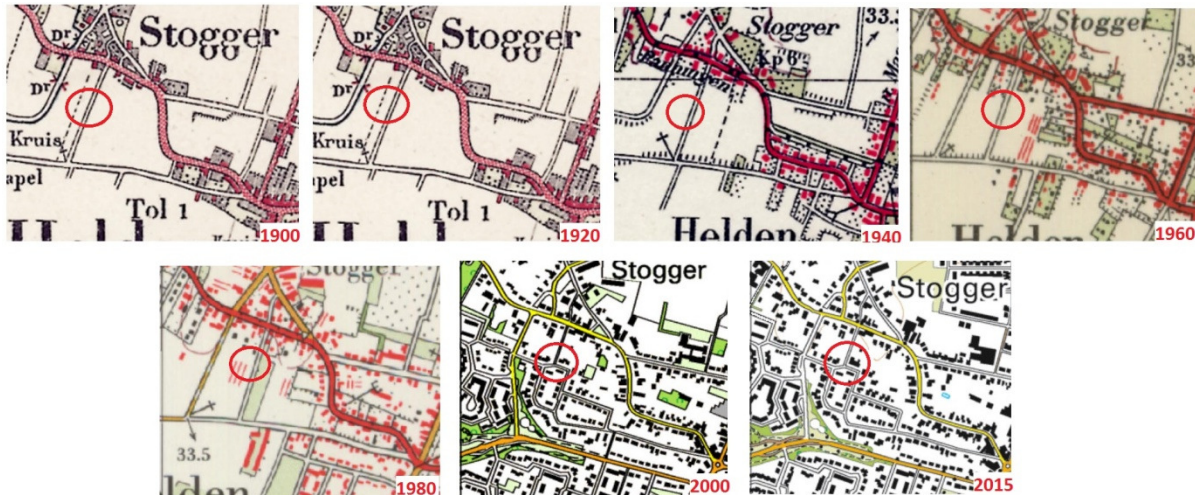
**Figuur 1.** Uitsnede historisch kaartmateriaal

Volgens historisch kaartmateriaal uit de periode 1900-1980 was de locatie, alsmede de omgeving ervan, destijds in agrarisch gebruik en werd extensief bewoond. In de periode 1980-2000 is de onderzoekslocatie, alsmede de omgeving ervan, ontwikkeld naar woonwijk. Tot op heden is dit gebruik van de onderzoekslocatie niet wezenlijk veranderd.

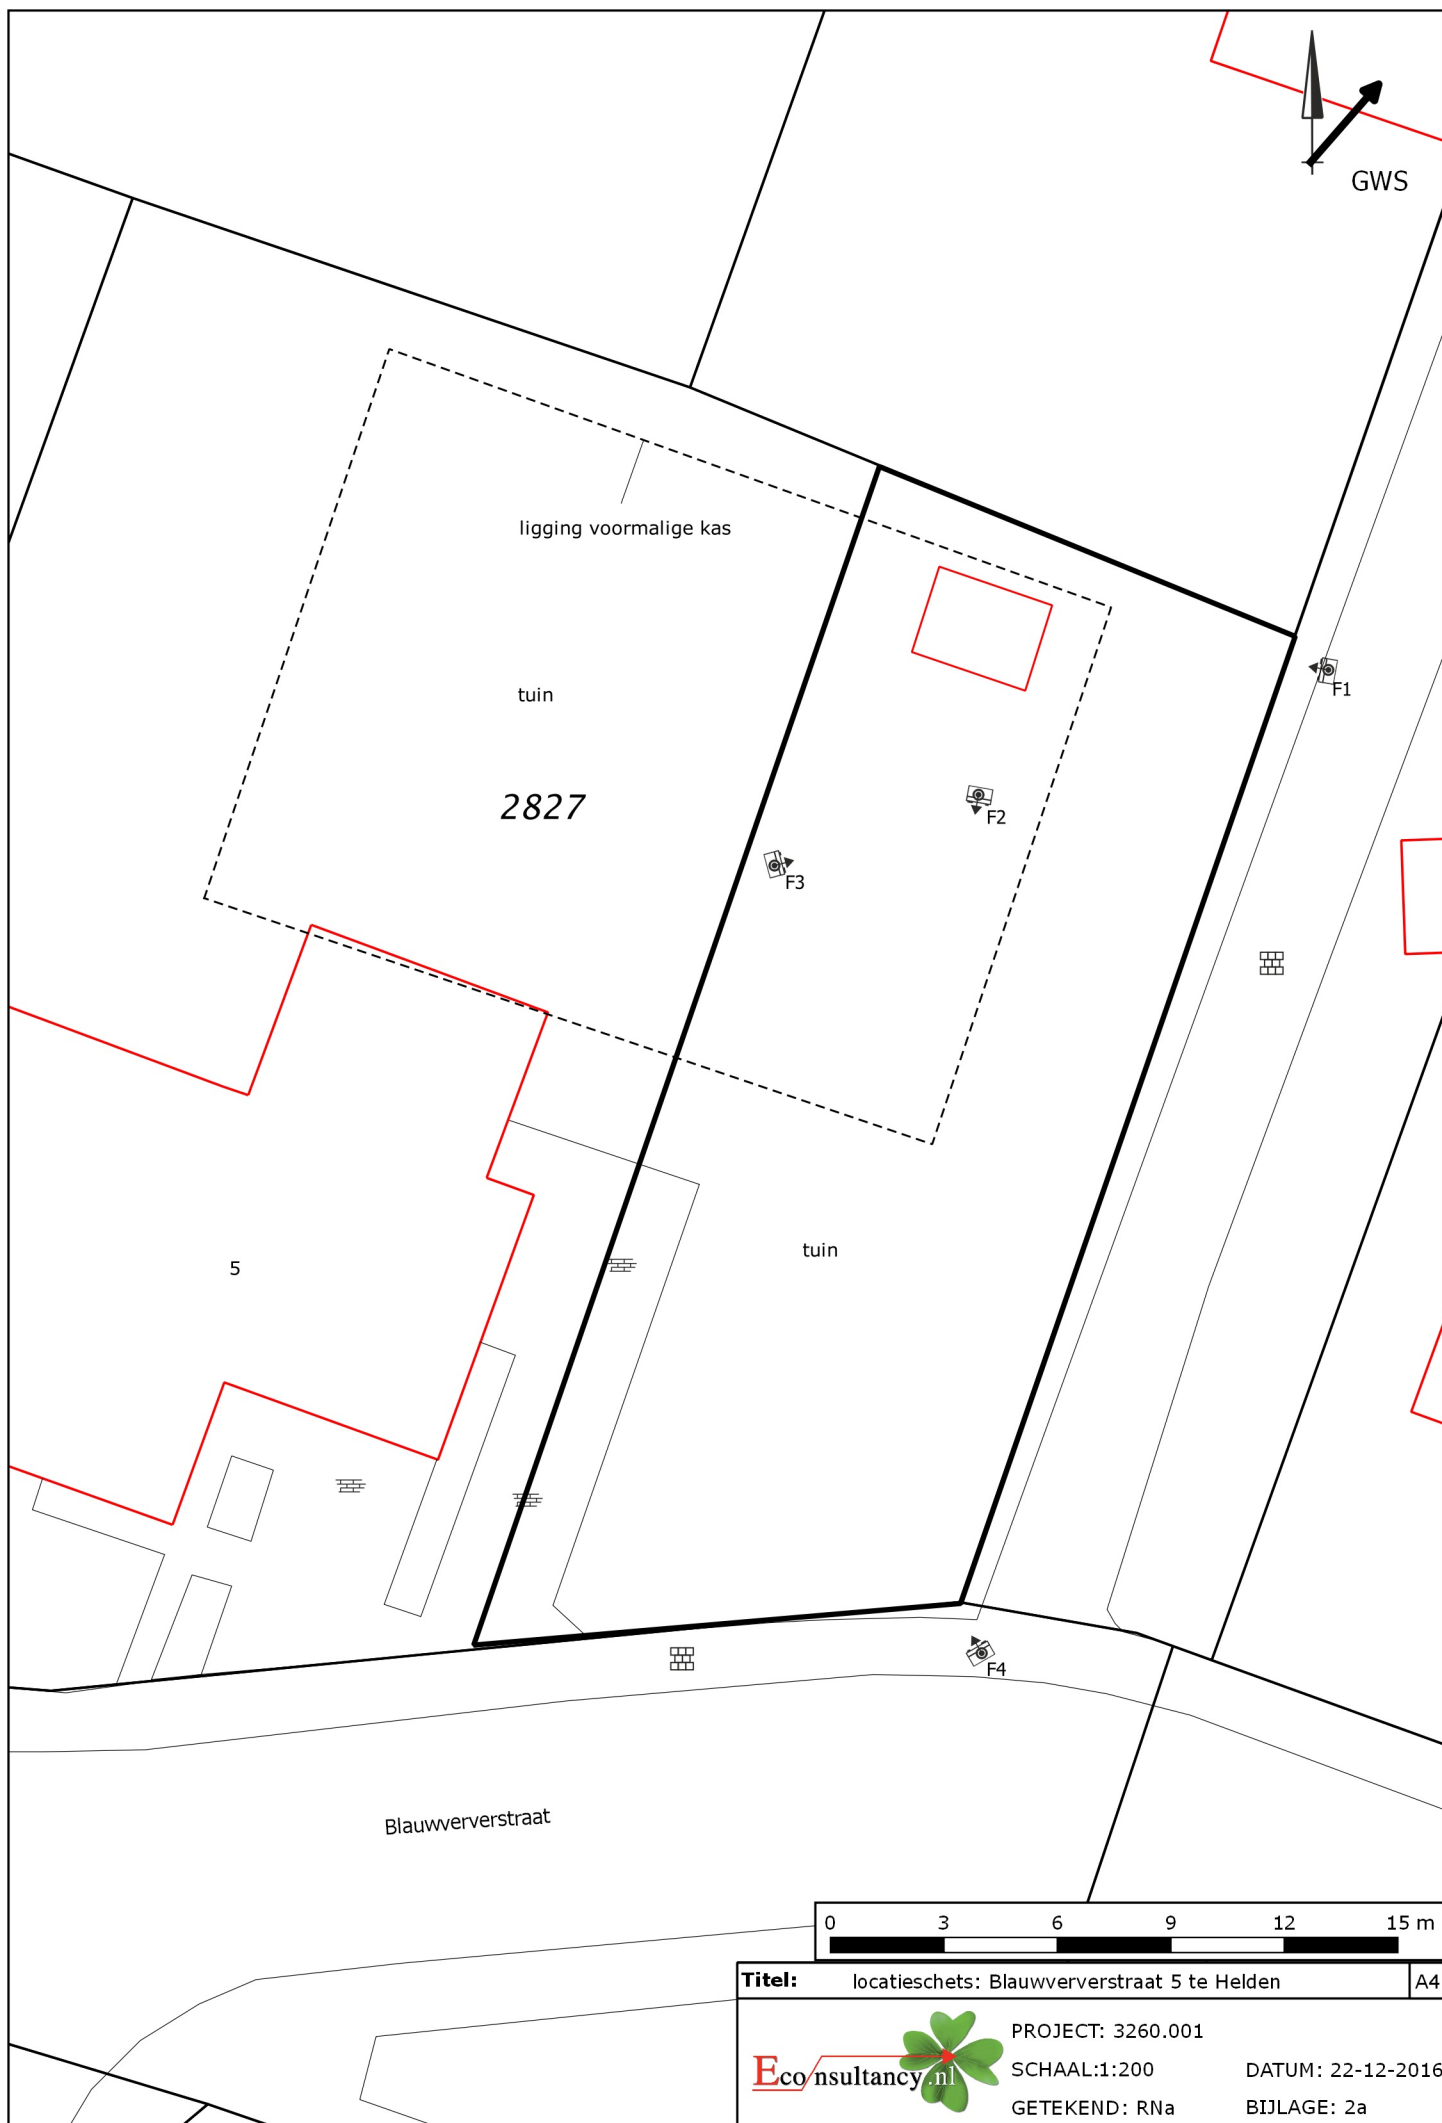
**Titel:** locatieschets: Blauwverstraat 5 te Helden

In 1978 is aan de heer C.J. Engelen een bouwvergunning verleend voor het oprichten van een woonhuis met garage en een kas. De kas is, volgens de huidige eigenaar, circa 33 jaar geleden afgebroken. In deze kas zouden kamer- en potplanten gekweekt zijn. Momenteel is de onderzoekslocatie in gebruik als siertuin behorende bij het nabij gelegen woonhuis (Blauweververstraat 5). In bijlage 2a is de huidige situatie op een locatieschets weergegeven. Bijlage 2b bevat enkele foto's van de onderzoekslocatie.

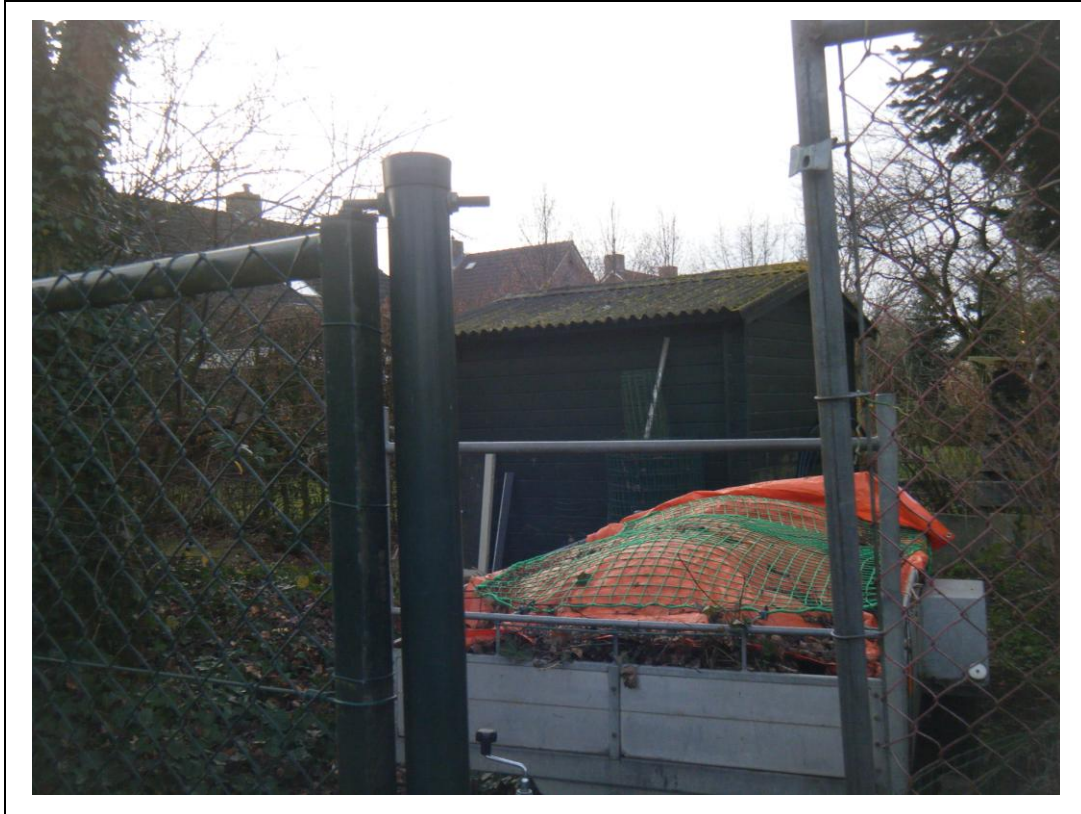
Foto 1.

De tijdens de terreininspectie aangetroffen situatie komt overeen met de locatiegegevens, zoals deze zijn opgenomen in hoofdstuk 4. Op de onderzoekslocatie zijn geen mogelijke bronnen voor een grond- en/of grondwaterverontreiniging aangetroffen.

Op het maaiveld zijn geen asbestverdachte materialen waargenomen.
