**verkennend bodemonderzoek  
Egchelseweg ong. te Egchel**

*Projectnaam* Egchelseweg ong. te Egchel  
*Projectnummer* B2189

*Aantal pagina's* 10 (exclusief bijlagen)  
*Datum* 15 januari 2019

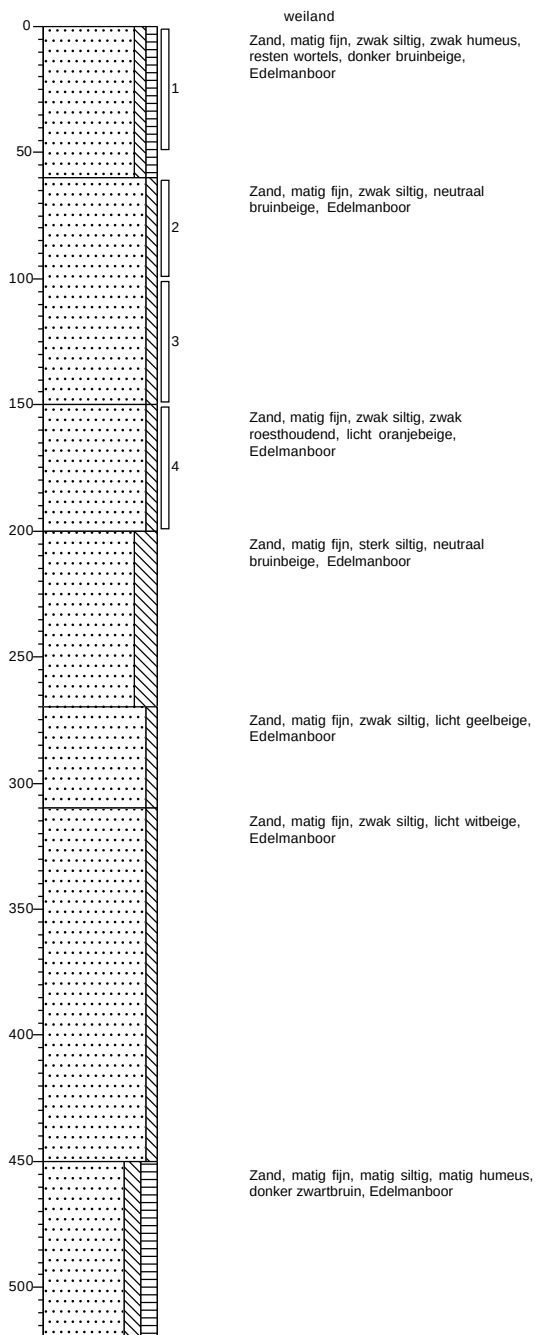
Boring: 01

Tijdens de veldwerkzaamheden zijn geen bodemvreemde bijmengingen aangetroffen. Grondwater is niet aangetroffen in boring 1 tot 5,5 m-mv.

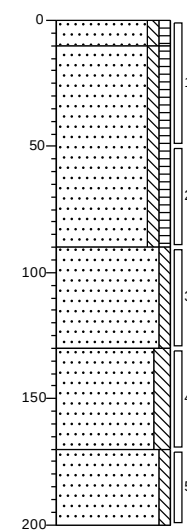
### Boring: 04

weiland  
Zand, matig fijn, zwak siltig, zwak humeus,  
matig wortelhoudend, donker bruinbeige,  
Graven, mm1  
Zand, matig fijn, zwak siltig, zwak humeus,  
donker bruinbeige, Edelmanboor  
Zand, matig fijn, zwak siltig, licht geelbeige,  
Edelmanboor  
Zand, matig fijn, matig siltig, zwak  
roesthoudend, licht oranjebeige,  
Edelmanboor  
Zand, matig fijn, zwak siltig, licht  
bruinbeige, Edelmanboor

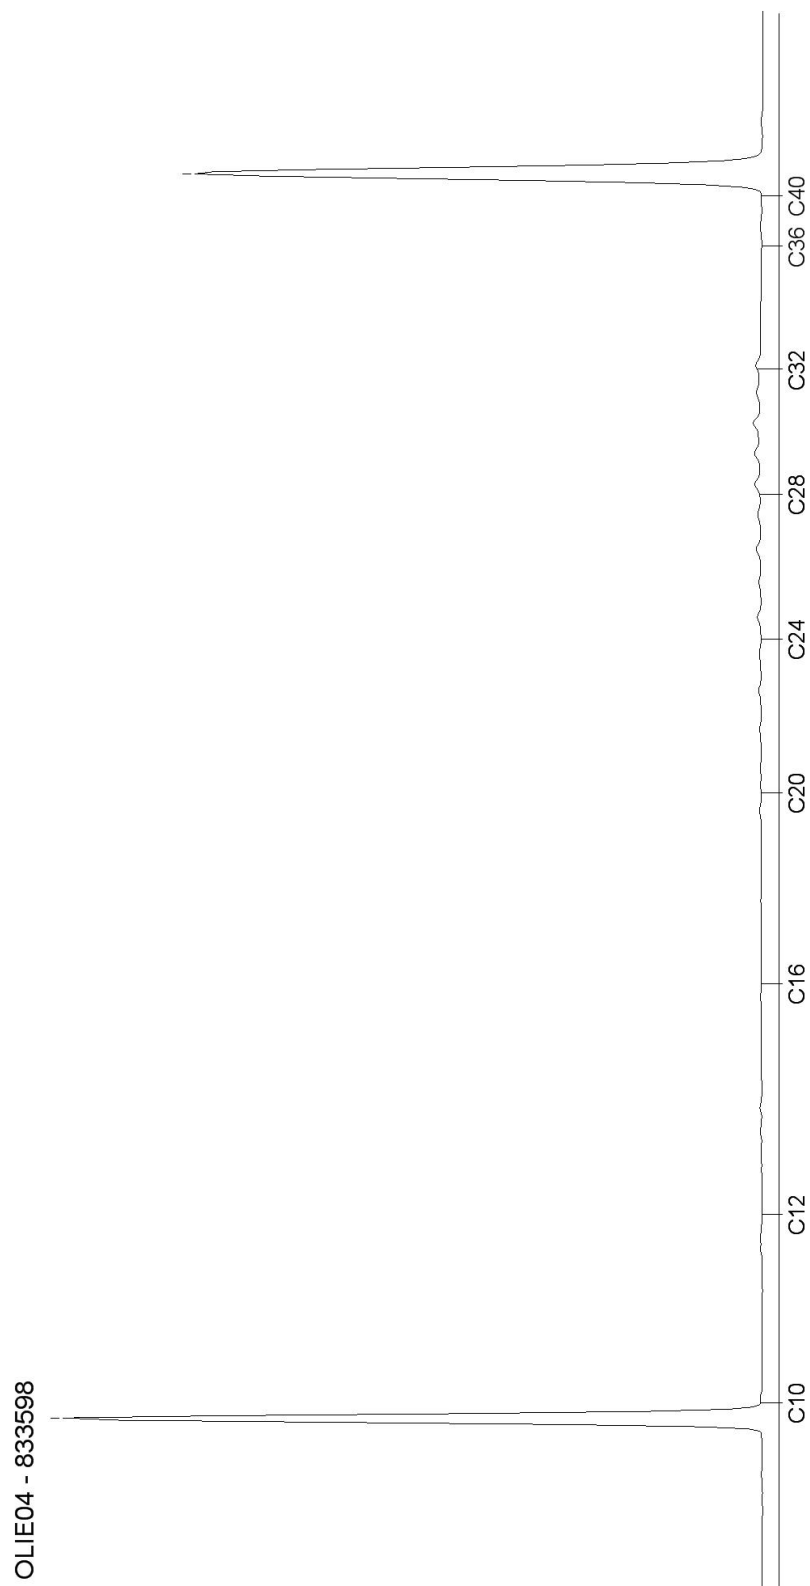
**Monsteromschrijving: BG1 (0-50)**

In de visueel schone boven- en ondergrond van de vaste bodem (BG1 en OG1) zijn geen gehalten aan onderzochte stoffen gemeten boven de achtergrondwaarden.

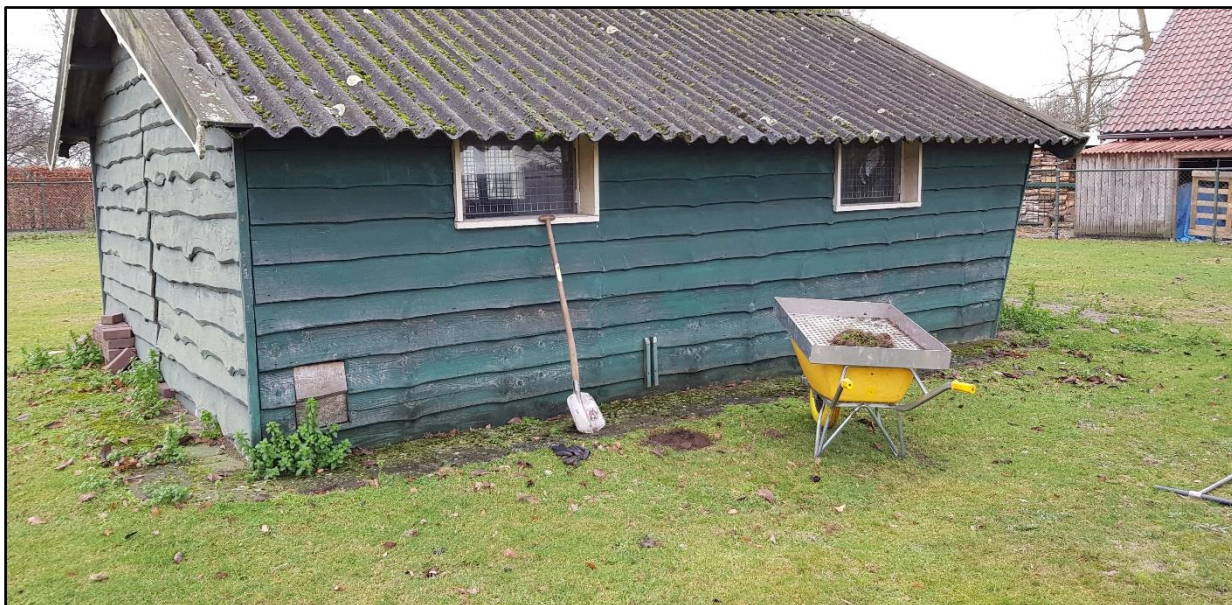
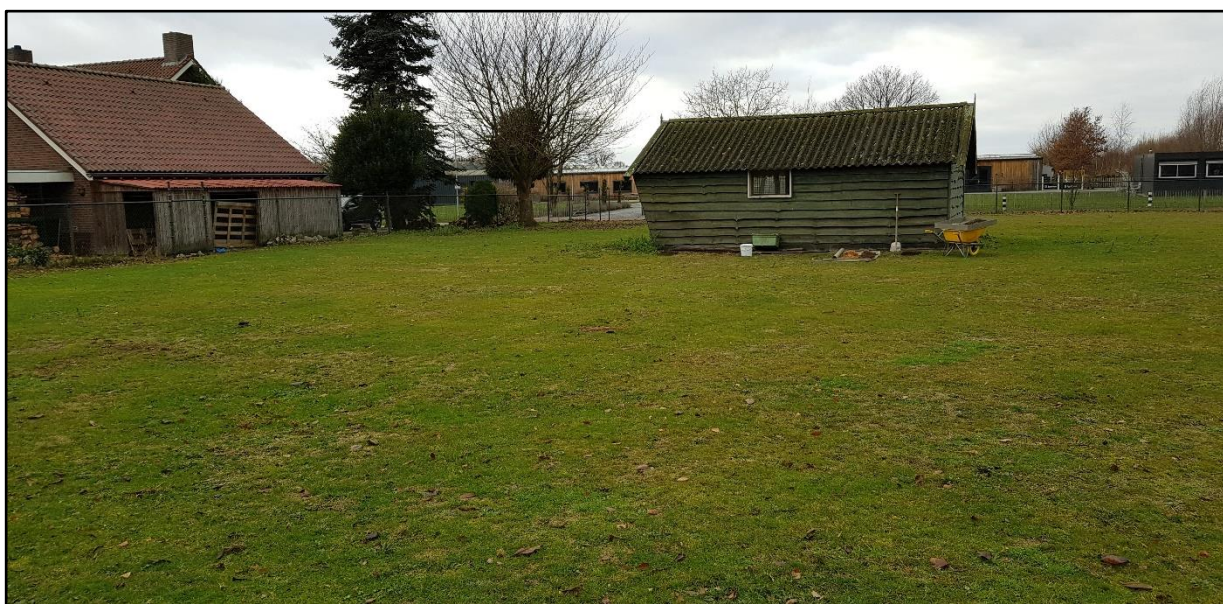
**Foto's onderzoekslocatie**

| | | bron | bijlage |
|---|---|---|---|
| <i>beschrijving<br/>bebouwing/inrichting</i> | op het perceel is een schuurtje aanwezig met een oppervlakte van ca. 15 m <sup>2</sup> opgetrokken uit houten wanden en voorzien van asbesthoudende golfplaten. | G | 2 |
| <i>beschrijving maaiveld</i> | het maaiveld is, op smalle stroken tegels na, onverhard en begroeid met gras. | G | 2 |

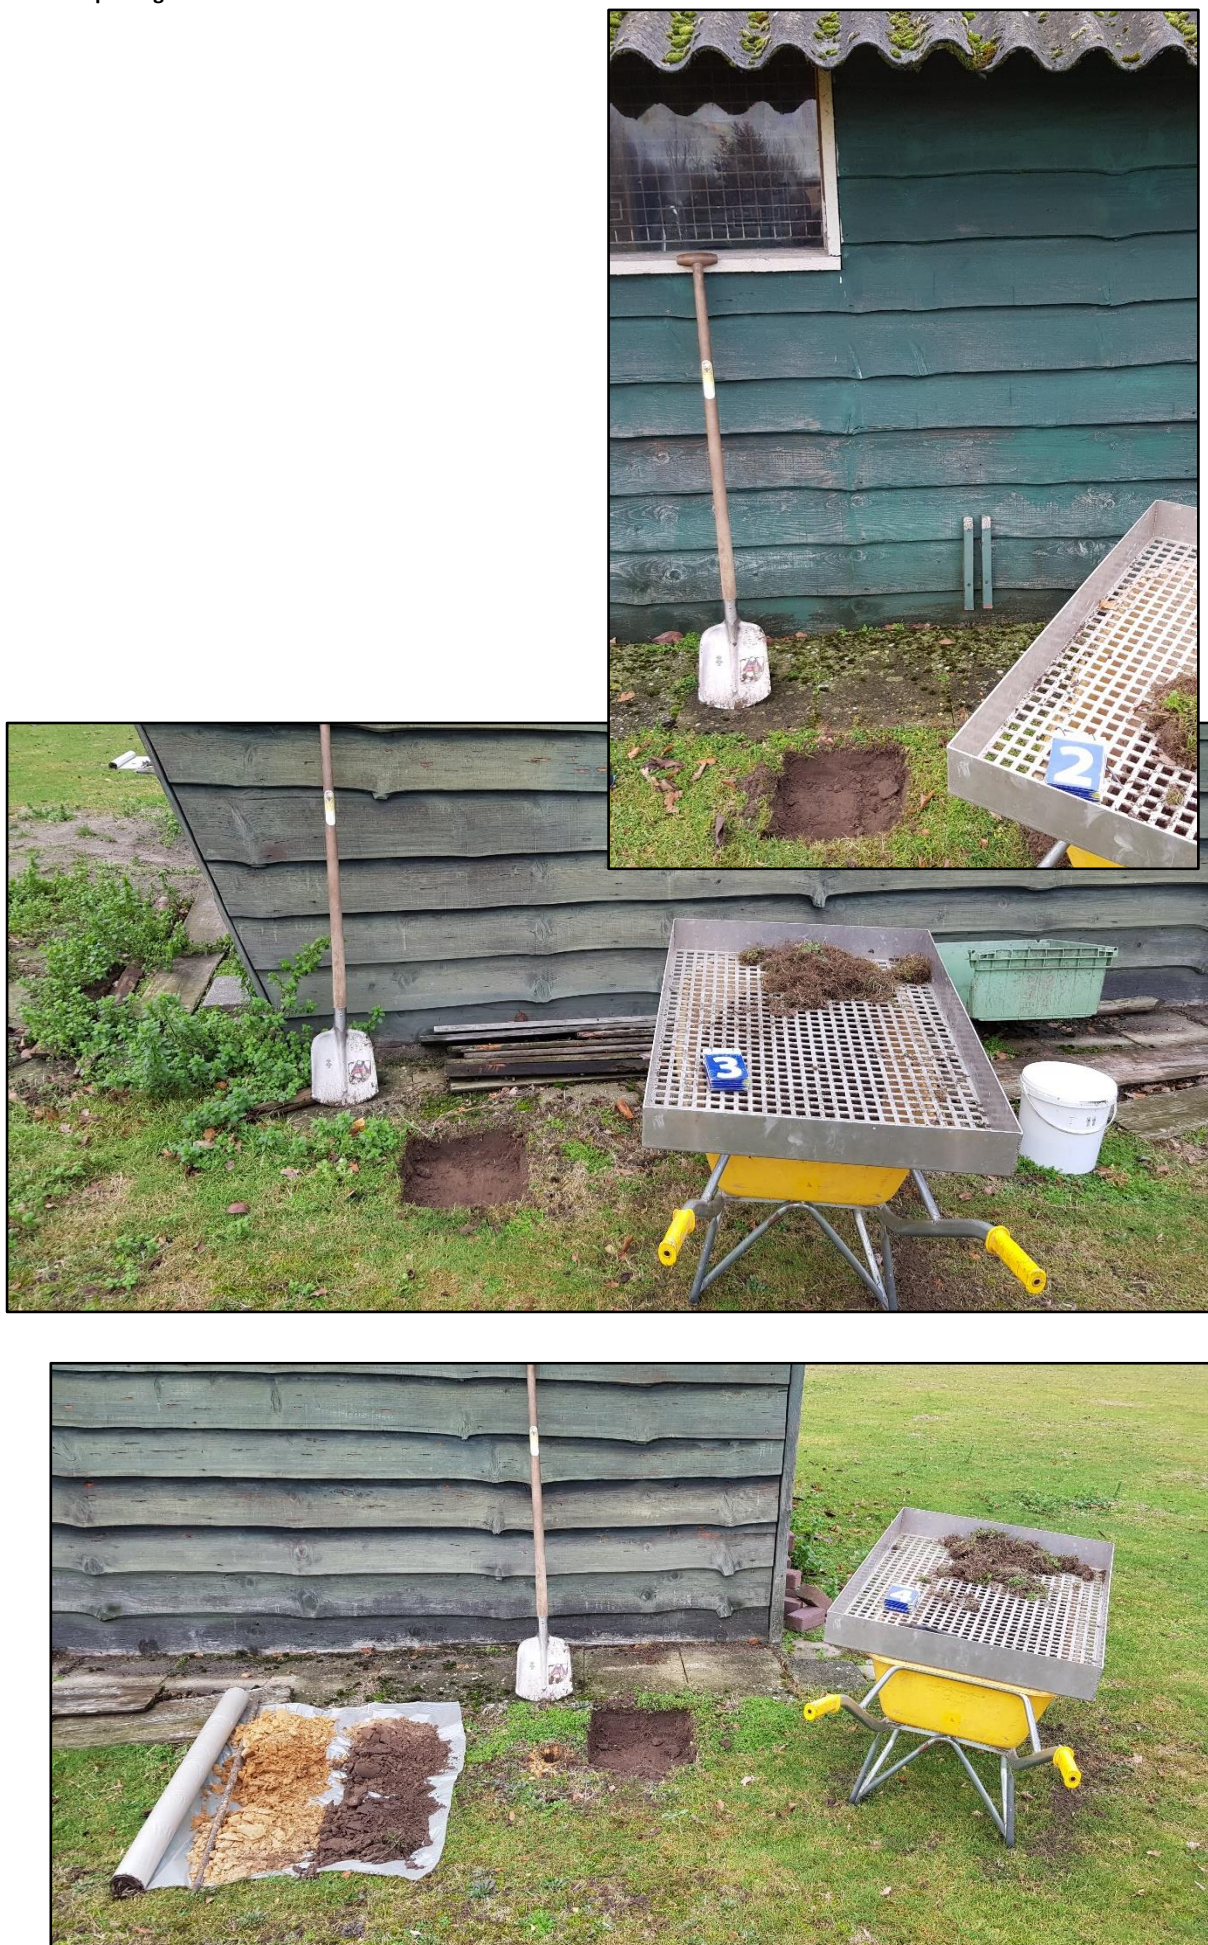
**Foto's inspectiegaten en sleuven**

Tijdens het graven en zeven/harken van grond uit de inspectiegaten zijn geen asbestverdachte fragmenten aangetroffen.

In het geanalyseerde grondmengmonster mm1 is niet-hechtgebonden asbest aangetroffen. De concentratie bedraagt 25 mg/kgds en vormt daarmee geen aanleiding voor nader asbestonderzoek.
