**RAPPORT**  
**Vooronderzoek NEN 5725**  
**Roggelsedijk 24 te Meijel**

Aeres Milieu projectnummer AM19279

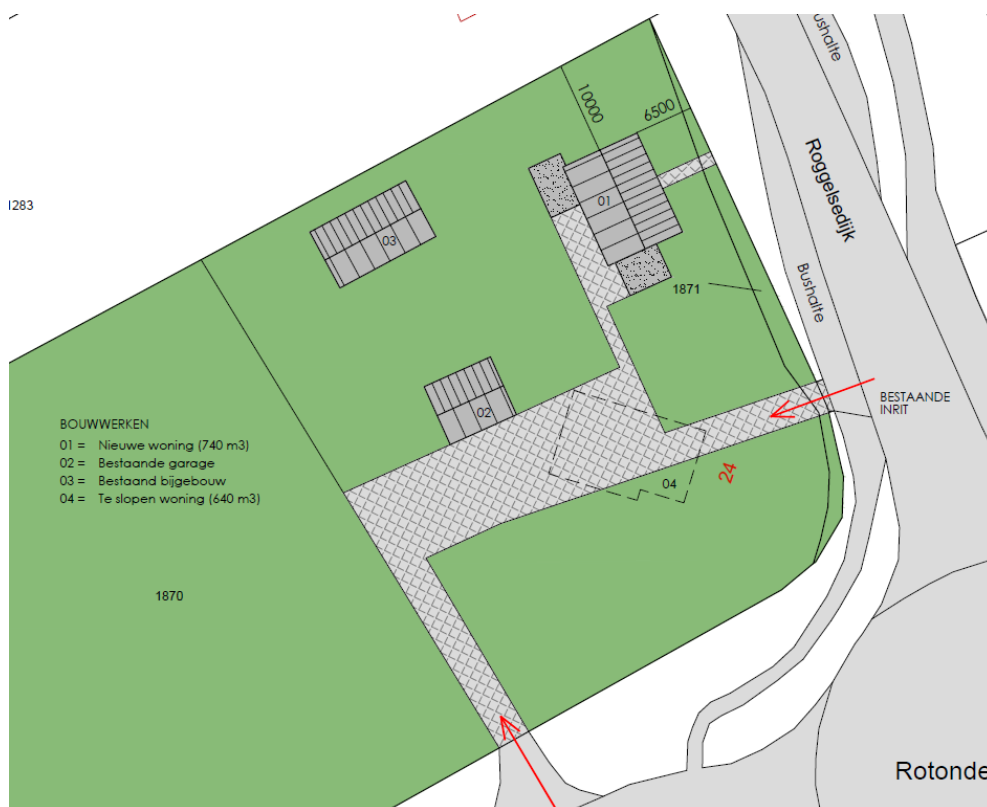
Afbeelding 2: schetsontwerp van de onderzoekslocatie [bron: opdrachtgever]

De aanleiding voor het laten uitvoeren van dit bodemonderzoek is de geplande nieuwbouw van een woning in het noordwestelijk deel van de locatie, zie afbeelding 2, dit terreindeel is nu in gebruik als tuin. De bestaande woning zal worden gesloopt.

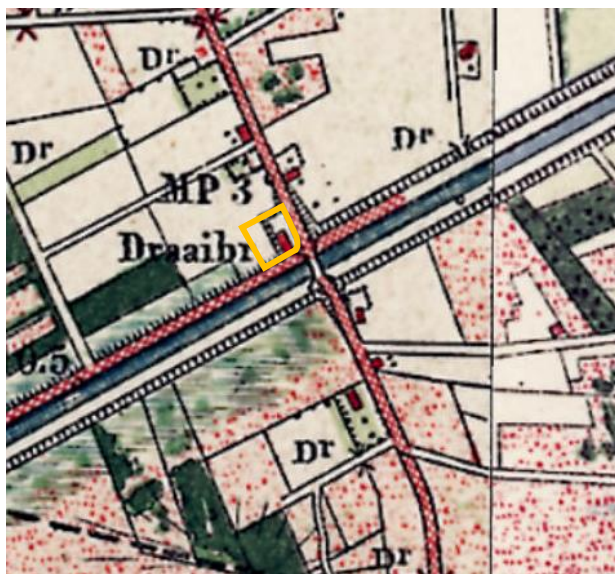
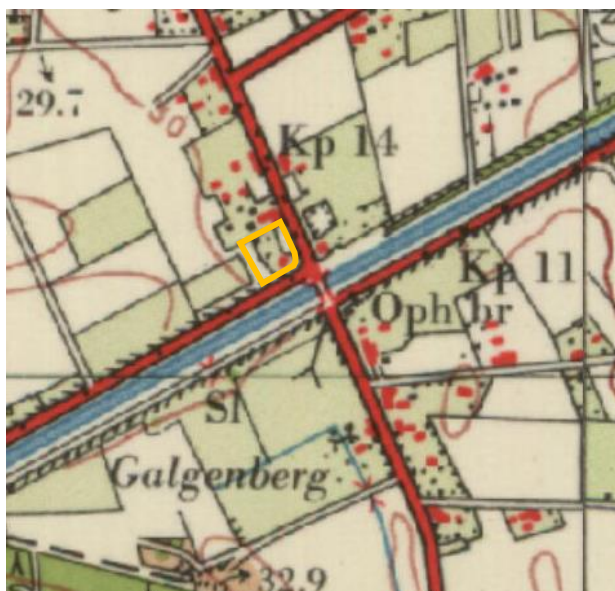
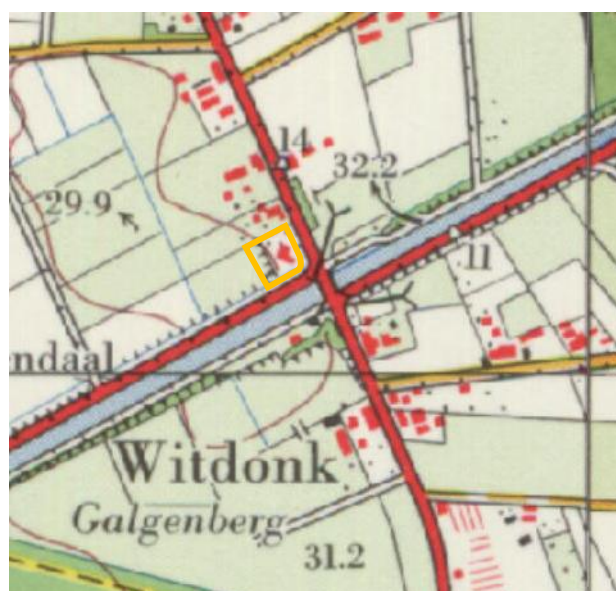
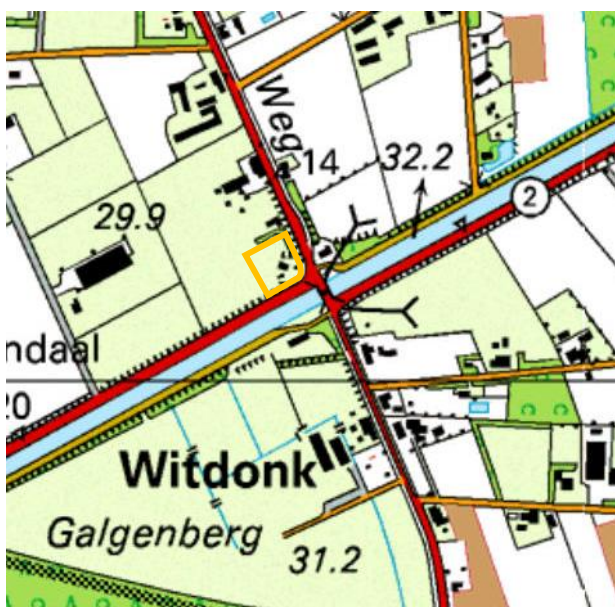
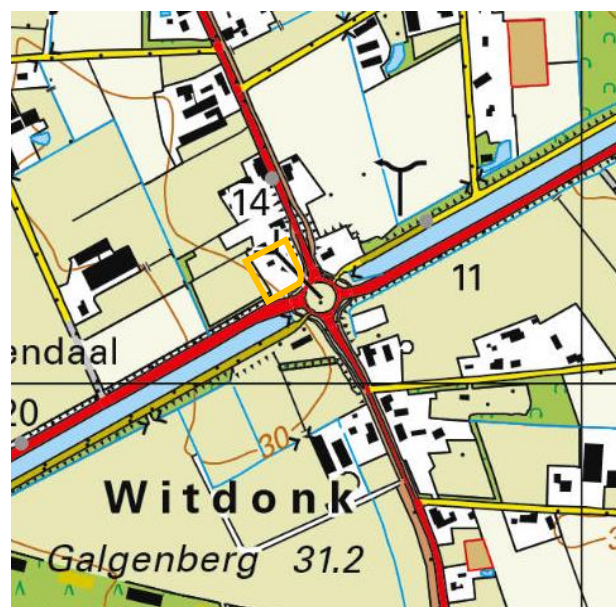
Afbeelding 2: geraadpleegde historische kaarten (Bron kaarten: topotijdreis.nl)

Uit kaartmateriaal van de geraadpleegde historische kaarten is af te leiden dat de onderzoekslocatie reeds in 1900 bebouwd was. Op de kaart uit 1958 is te zien dat er een gebouw op de onderzoekslocatie is gesloopt en dat op de plaats hiervan een brugwachterswoning is gebouwd. Op de kaart uit 2003 is af te leiden dat er uitbreiding van de gebouwen op de onderzoekslocatie heeft plaatsgevonden. In 2003 is zuidelijk van de onderzoekslocatie begonnen met de aanleg van een rotonde die de N275 en de N279 met elkaar verbindt. De kaart uit 2018 geeft de huidige situatie weer.

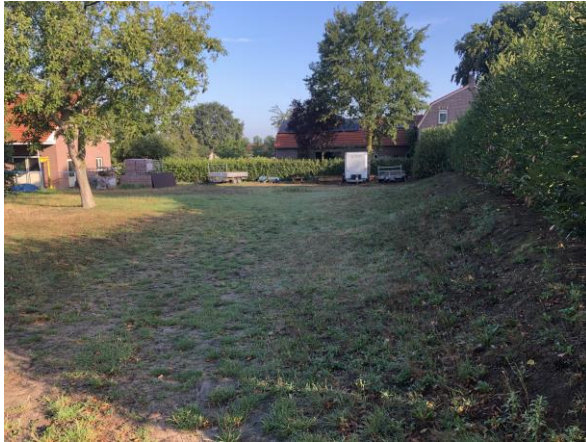
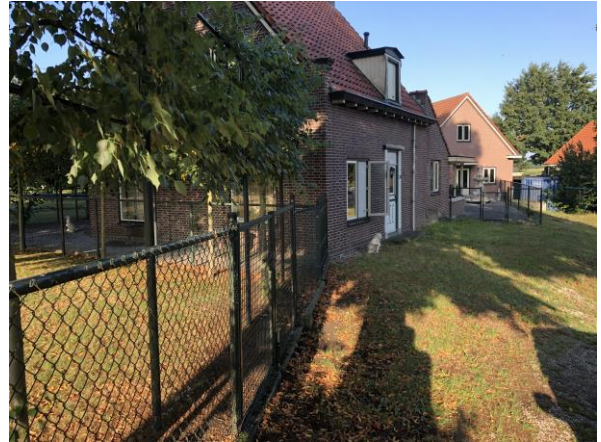
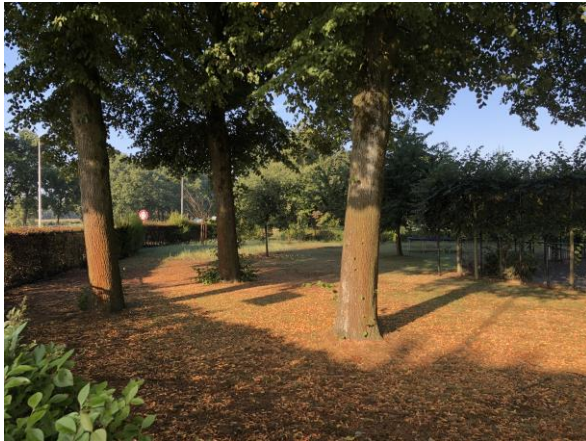
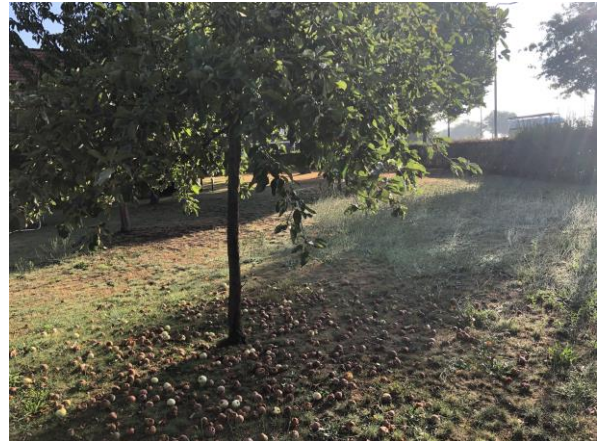
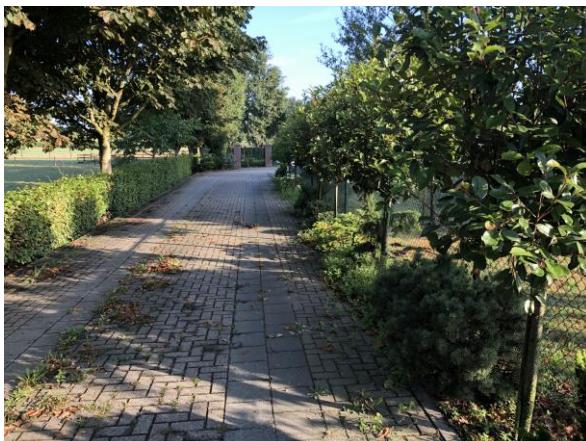
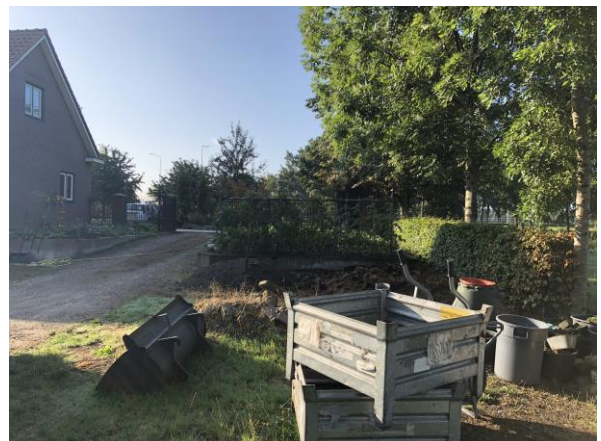
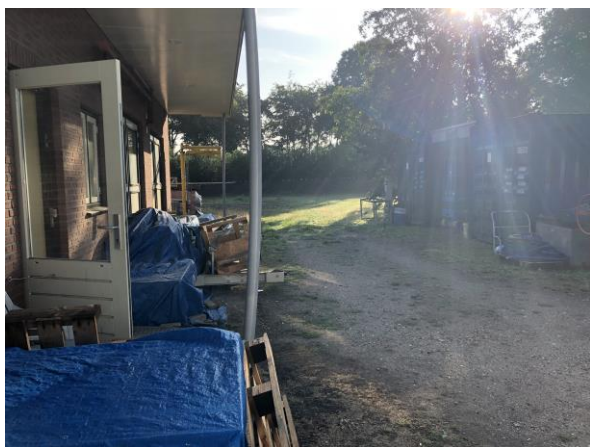
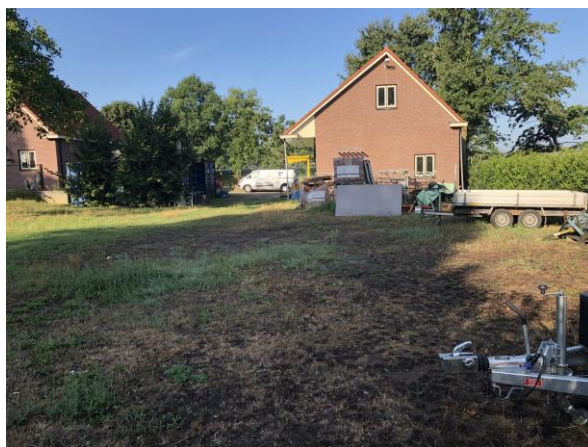
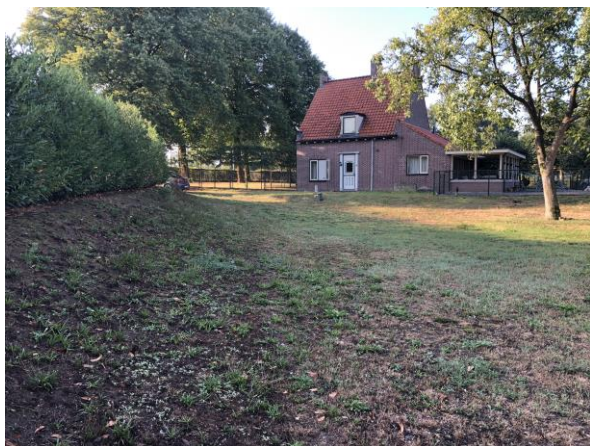
Foto's onderzoekslocatie

Tijdens de terreininspectie zijn er geen waarnemingen gedaan die wijzen op de aanwezigheid van bodemverontreinigingen of bronnen van verontreinigingen. Op het terrein zijn geen asbestverdachte materialen aangetroffen.
