**VERKENNEND BODEMONDERZOEK**

**HEIERVELDLAAN 3A**

**te MAASBREE**

**19459.BKK**

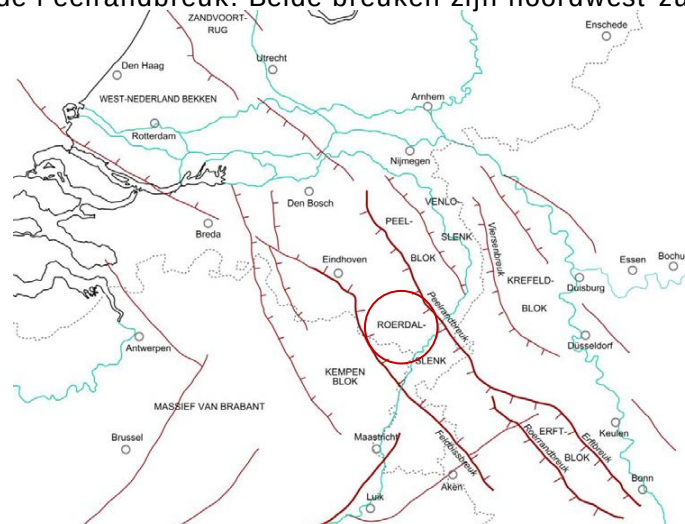
Figuur 5: Bodemkaart van Nederland

Uit beoordeling van de bodemkaart van Nederland is gebleken dat tektonisch gezien de onderzoekslocatie in de Roerdalslenk ligt. Deze slenk (zie figuur op de volgende pagina) wordt aan de zuidwestzijde begrensd door de Feldbiss en aan de noordoostzijde door de Peelrandbreuk. Beide breuken zijn noordwest-zuidoost gericht.

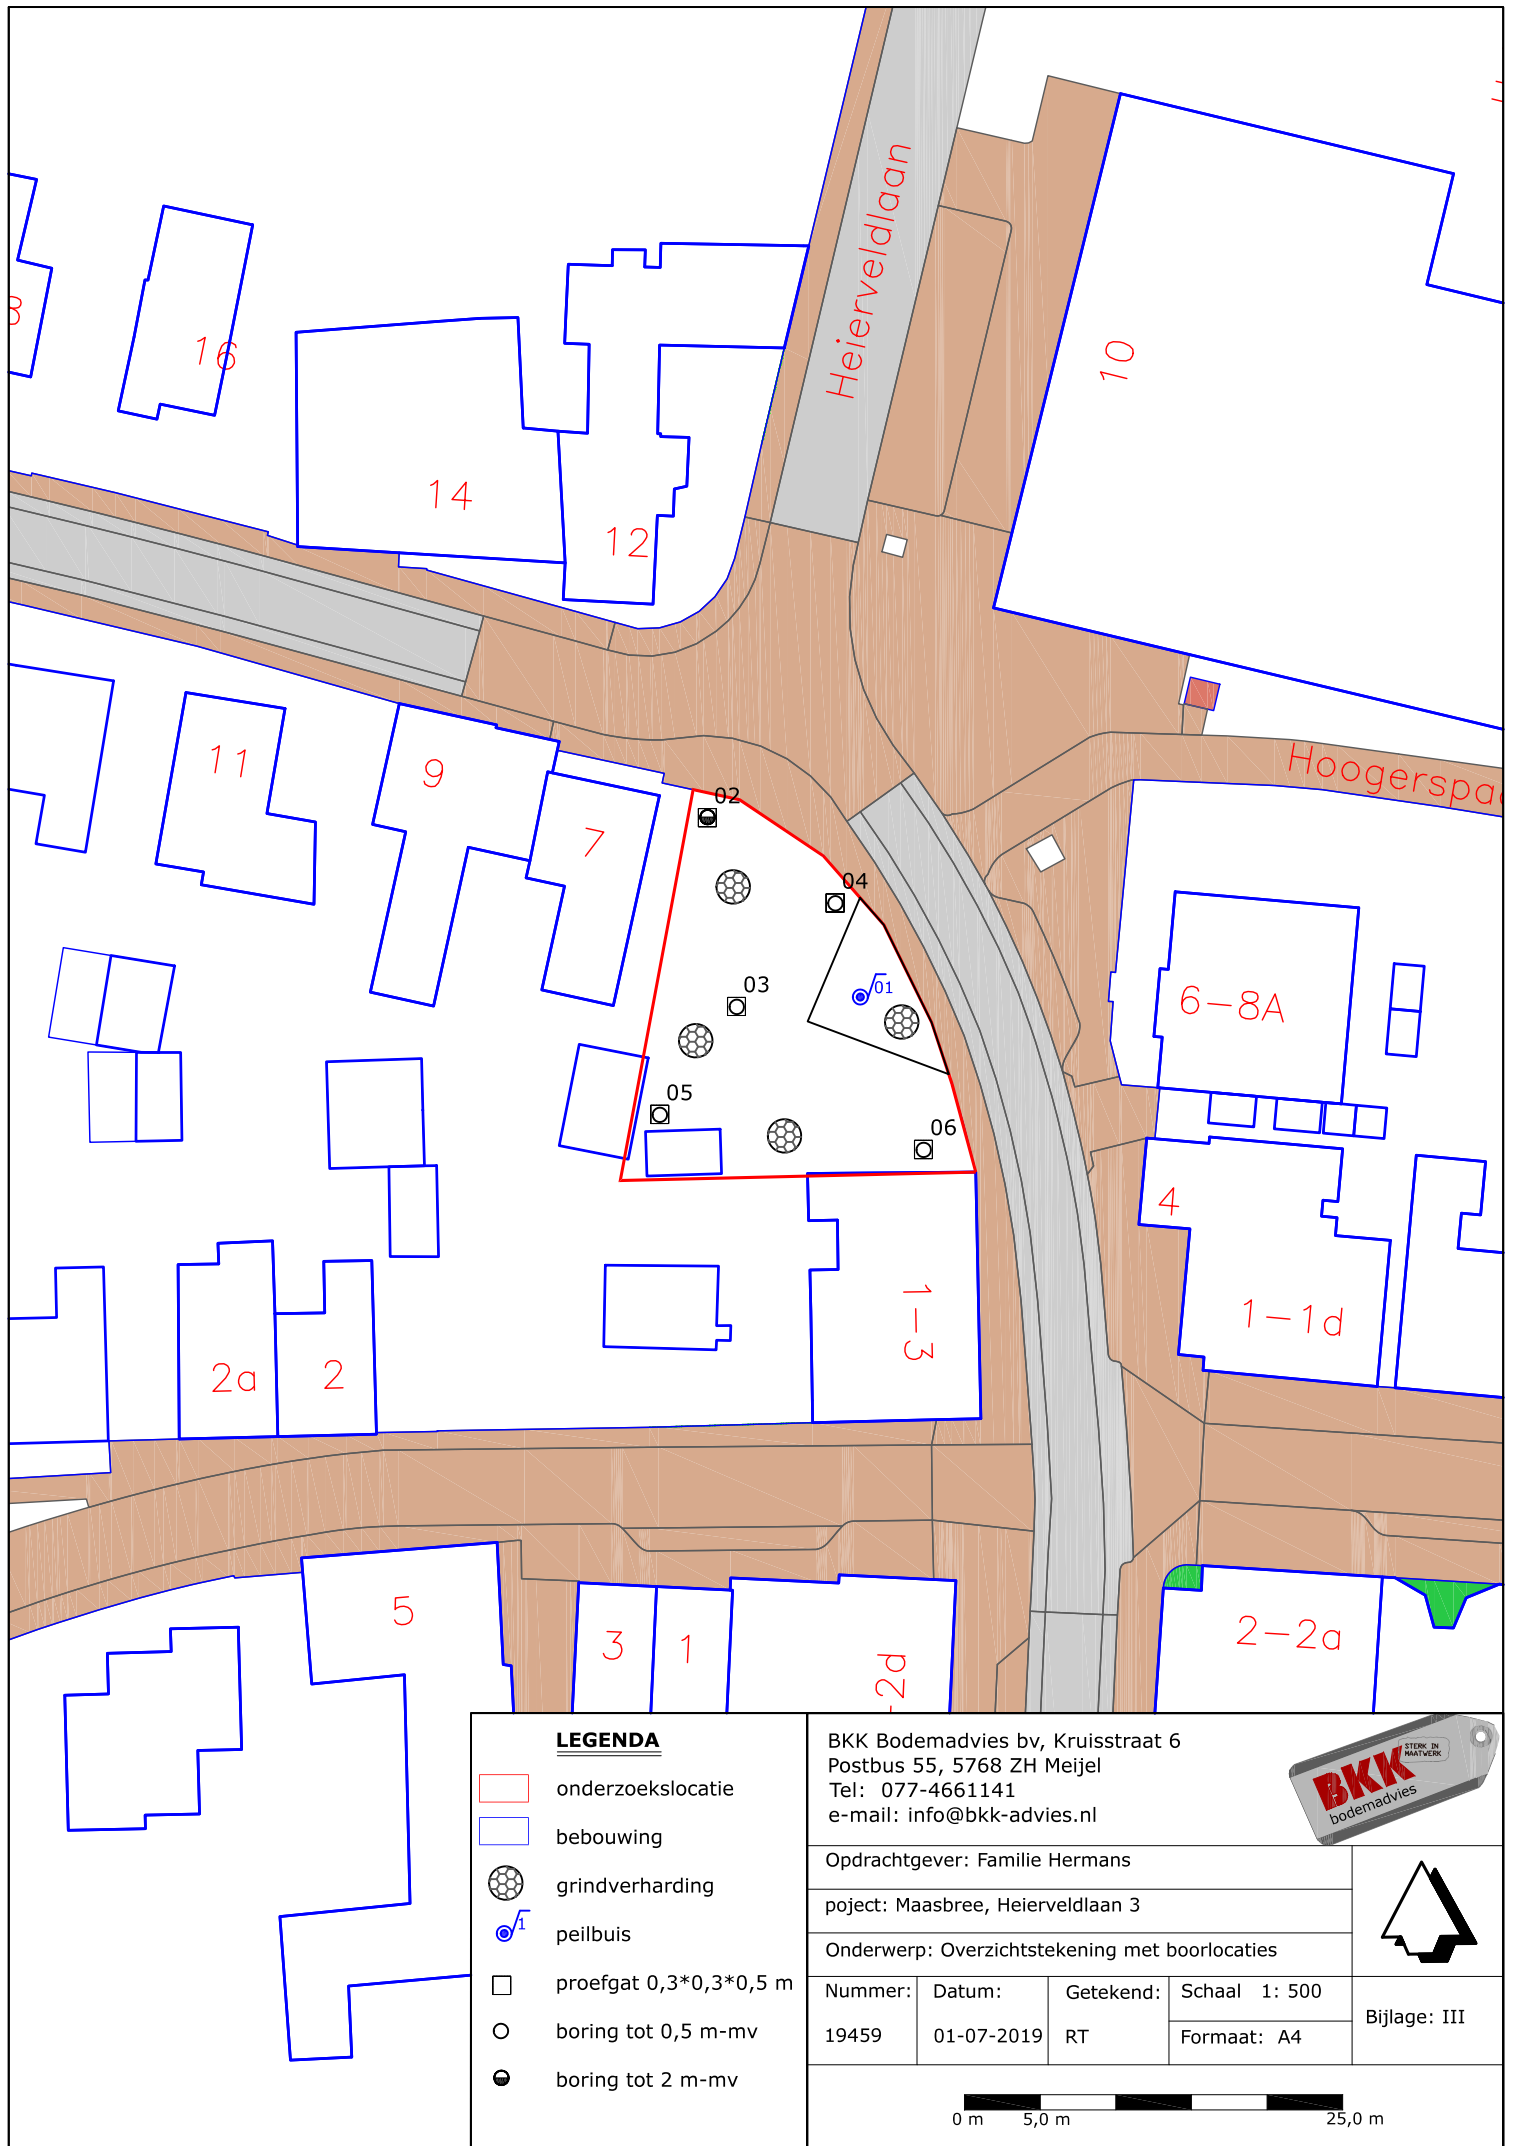
### **Overzichtstekening**

Alle boorlocaties (inclusief peilbuis) zijn weergegeven op de overzichtstekening in bijlage III.

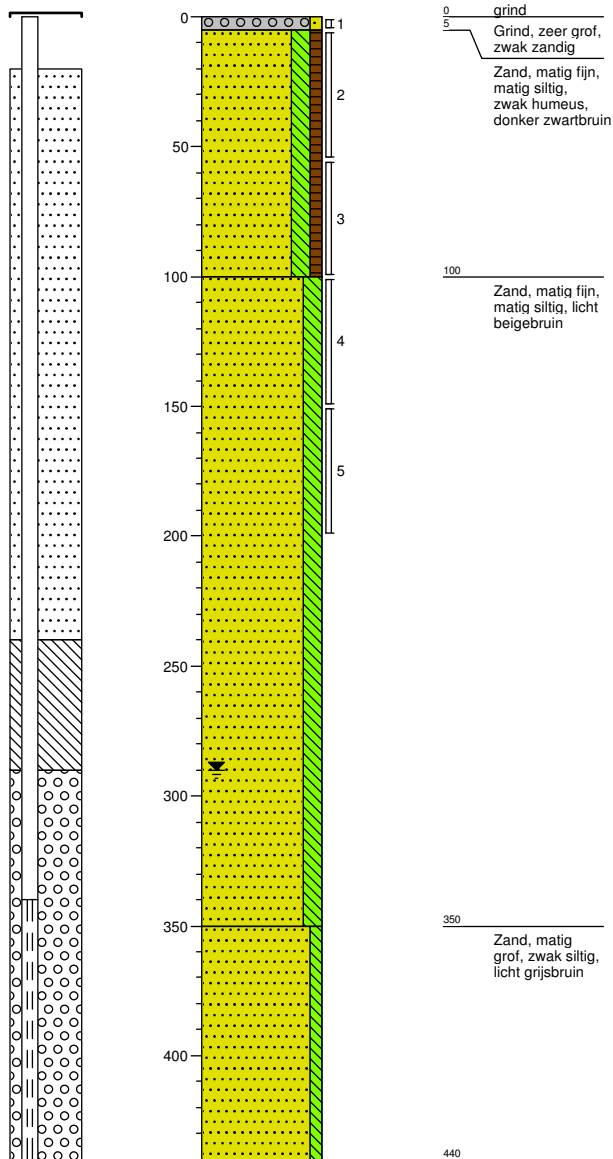
**Boring: -01**

De bodemopbouw van de bovengrond bestaat uit zeer tot matig fijn, zwak tot matig siltig zand. De ondergrond bestaat uit matig fijn tot matig grof, zwak tot matig siltig zand. Er zijn zowel in de boven- als in de ondergrond geen bodemvreemde bijmengingen aangetroffen.

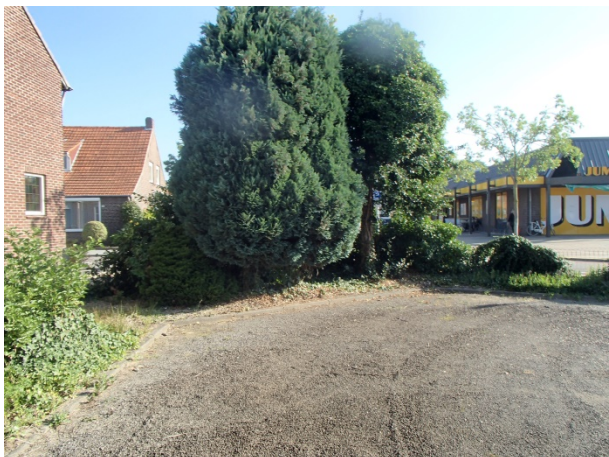
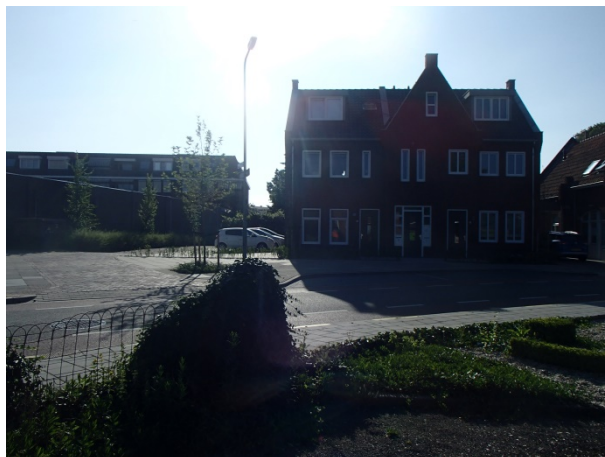
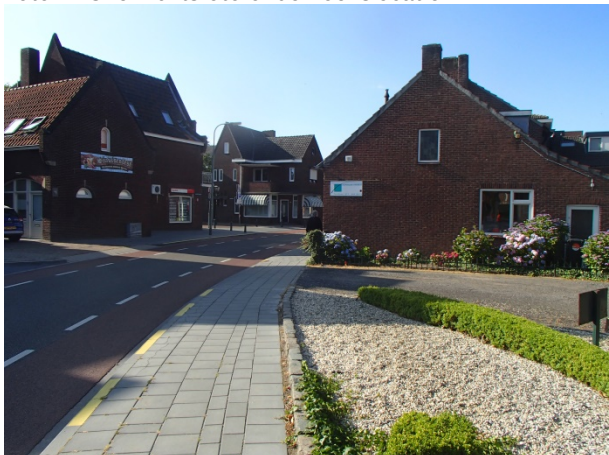
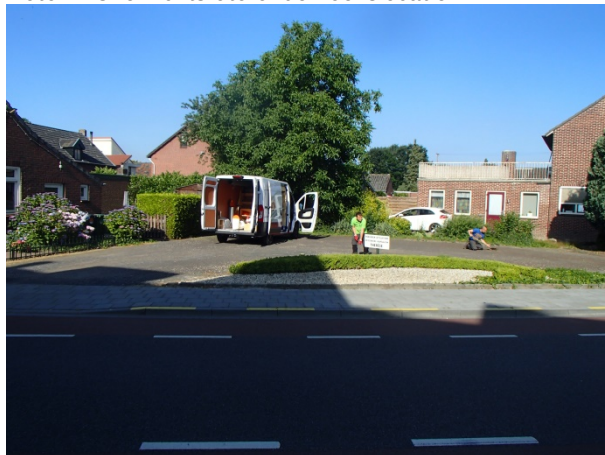
De onderzoekslocatie is in gebruik als parkeerterrein. Het parkeerterrein is voorzien van een grindverharding en is omheind met struiken. Ten noordoosten is een grindperkje gemaakt met een haag.

Foto 1. Overzichtsfoto onderzoekslocatie

Foto 2. Overzichtsfoto onderzoekslocatie

Foto 3. Overzichtsfoto onderzoekslocatie

Foto 4. Overzichtsfoto onderzoekslocatie

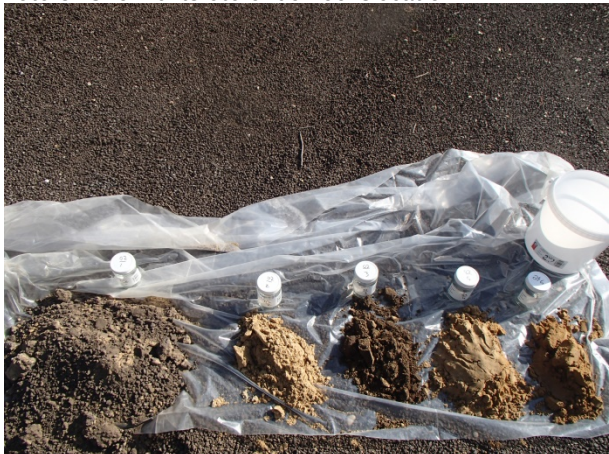
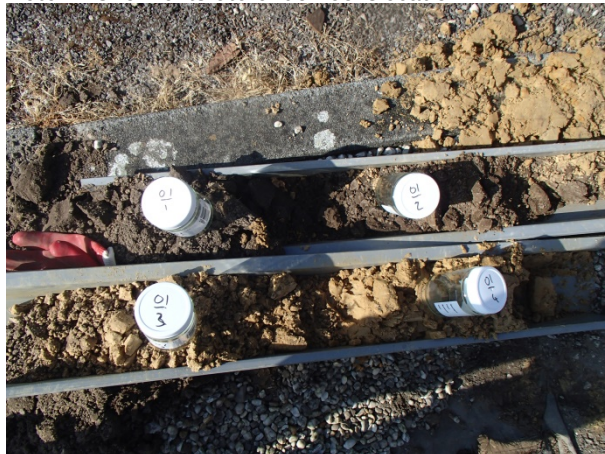
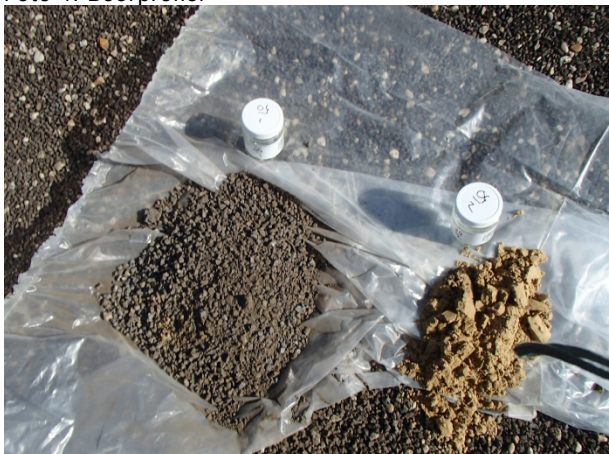
Foto 4. Boorprofiel

Foto 5 Boorprofiel

Foto 6. Boorprofiel

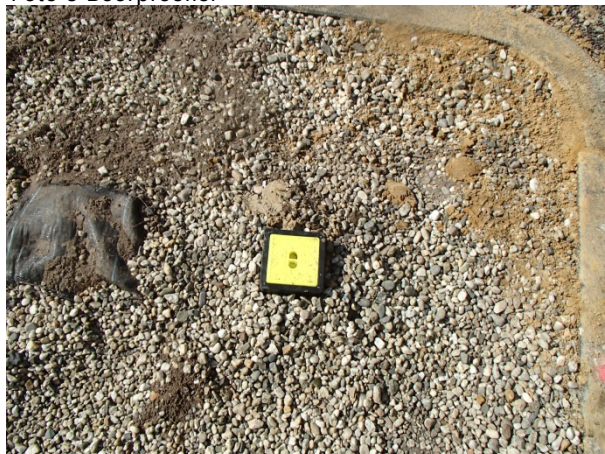
Foto 7. Peilbuis

Boringen 01 en 02 zijn voor de bemonstering van de ondergrond doorgezet tot 2 m-mv. Voor het grondwateronderzoek is boring 01 handmatig verder doorgezet tot 4,4 m-mv en afgewerkt als peilbuis. Er is freatisch grondwater aangetroffen op 2,9 m-mv.
