## VERKENNEND ONDERZOEK ASBEST

**Maasbree**  
**Onderste Horst 1a**  
kenmerk HMB B.V.: 19329301H

*datum rapport:* 6 januari 2020

*kenmerk:* 19329301H

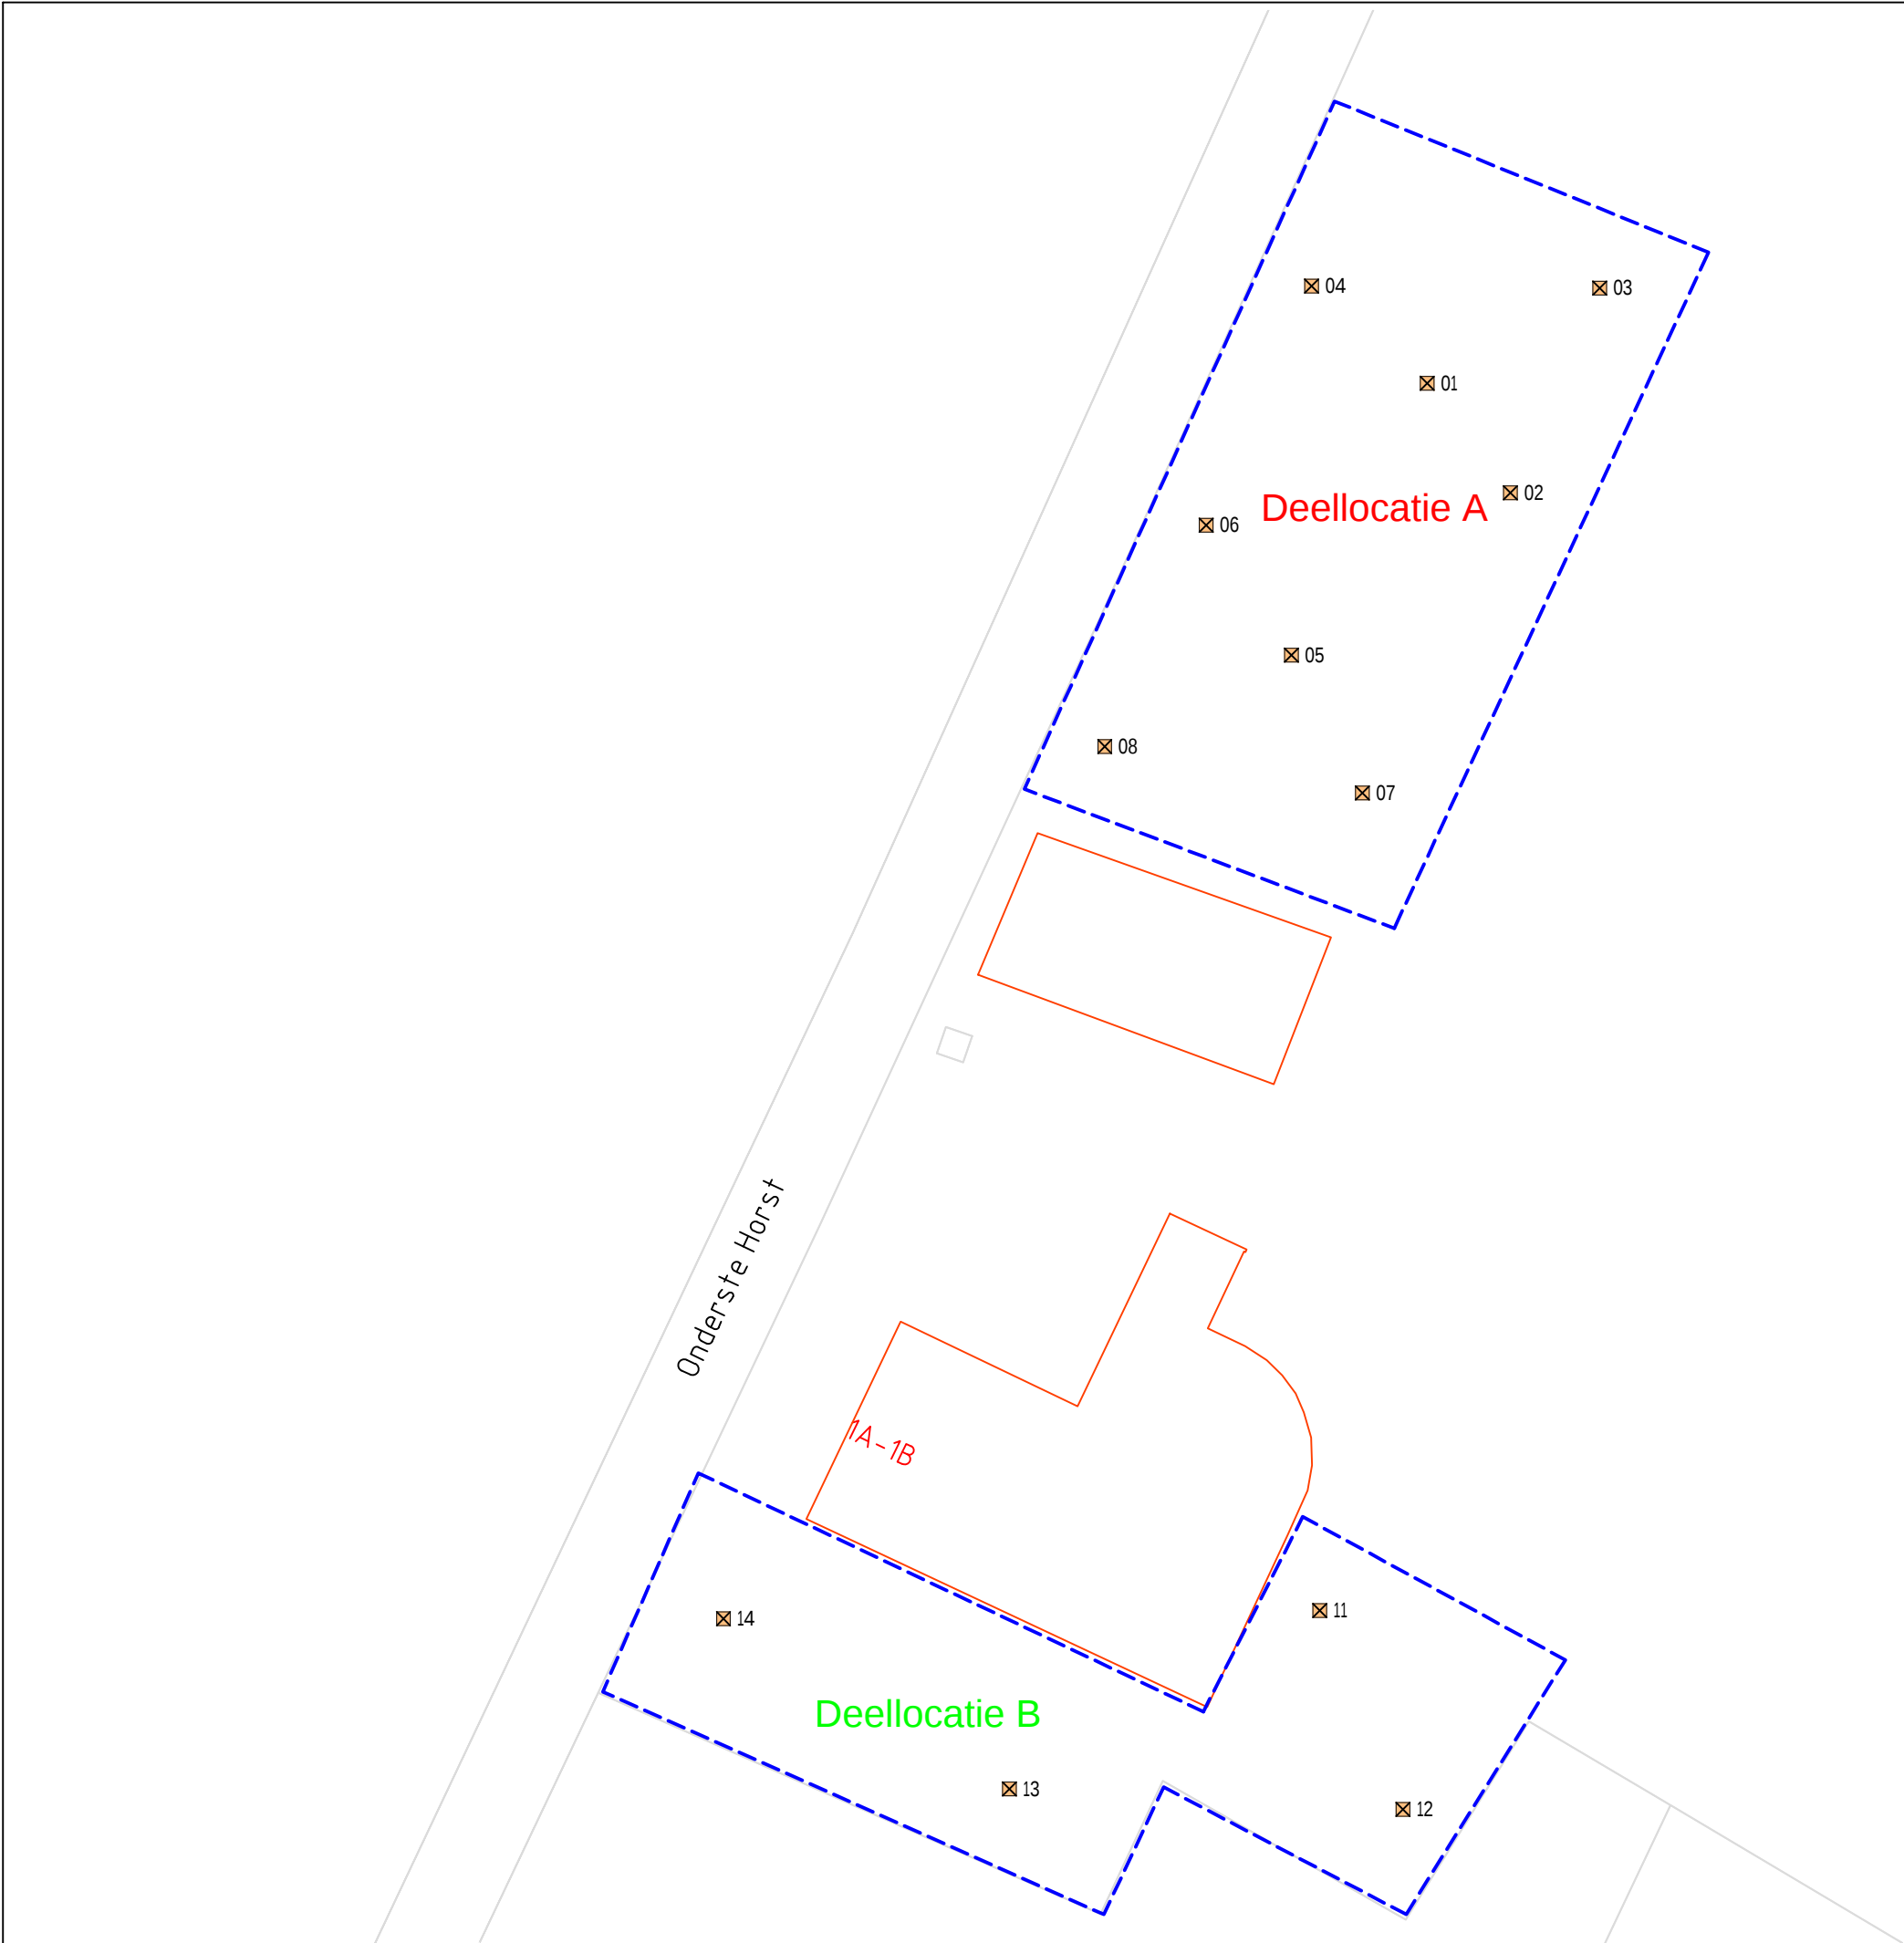
De gegraven proefgaten ter plaatse van deellocatie A zijn gecodeerd vanaf nummer 1 en de gegraven proefgaten ter plaatse van deellocatie B zijn gecodeerd vanaf nummer 11.

De situering van de proefgaten is aangegeven op de situatietekening in bijlage 4. Een uitgebreide omschrijving van de onderzoeksmethodiek is opgenomen in bijlage 3.
