## VOORONDERZOEK

**Kaumeshoek 24**

**Beringe**

kenmerk HMB B.V.: 22279401H

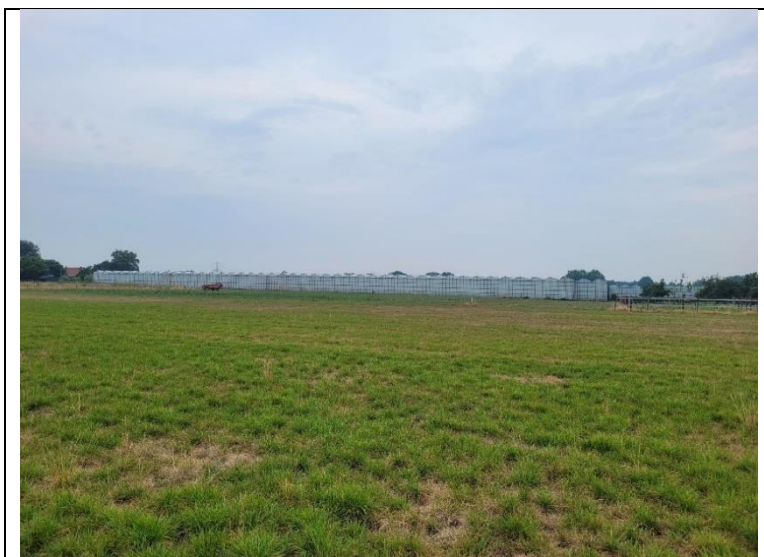
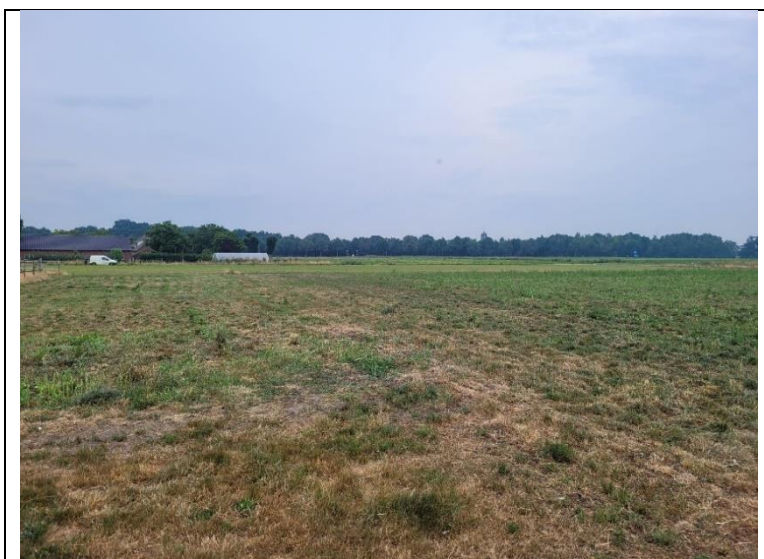
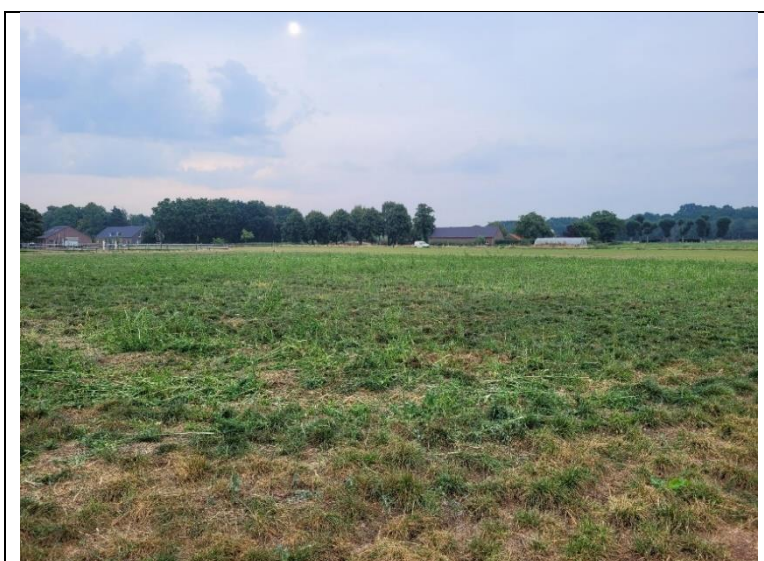
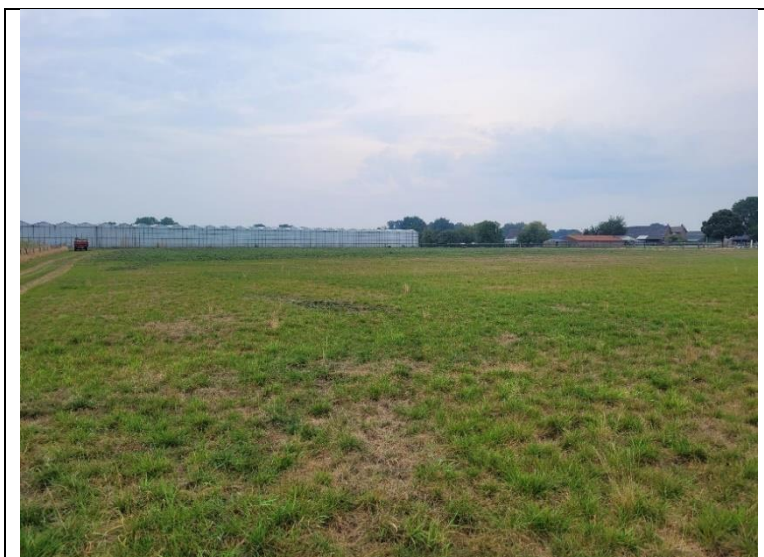
Ter plaatse van de onderzoekslocatie is momenteel een braakliggend terrein aanwezig. De locatie was momenteel begroeid met gras en onkruid. Het maaiveld is geheel onverhard (er ligt bijvoorbeeld geen asfalt, beton of puin) en de bodem zelf bevat, voor zover bekend, geen puin. Tijdens de visuele inspectie van de locatie zijn geen bodembedreigende activiteiten aangetroffen.

Op het maaiveld zijn geen asbestverdachte materialen en/of puin waargenomen.

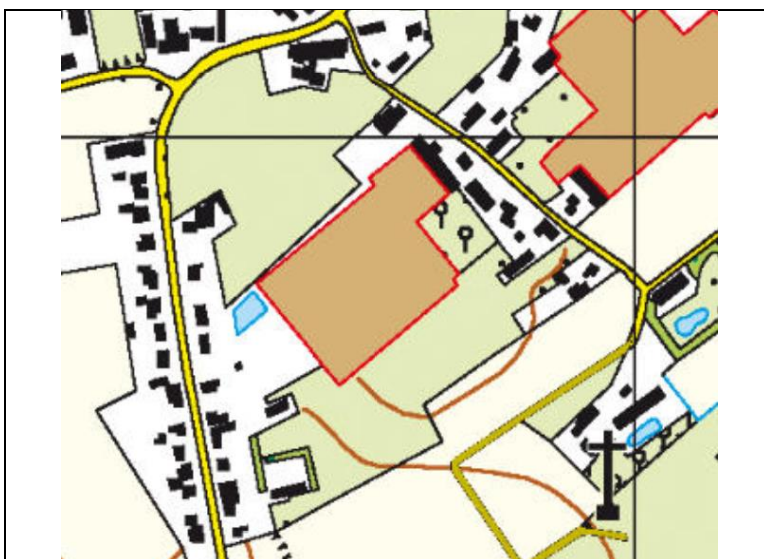
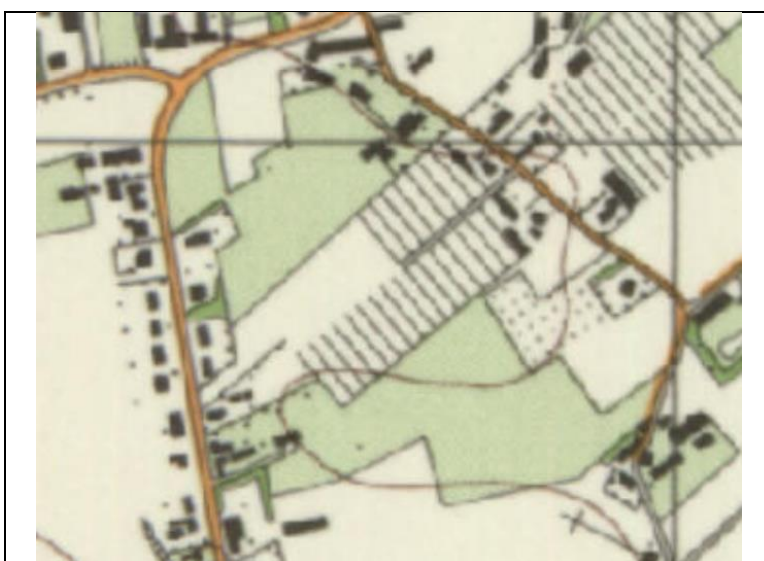
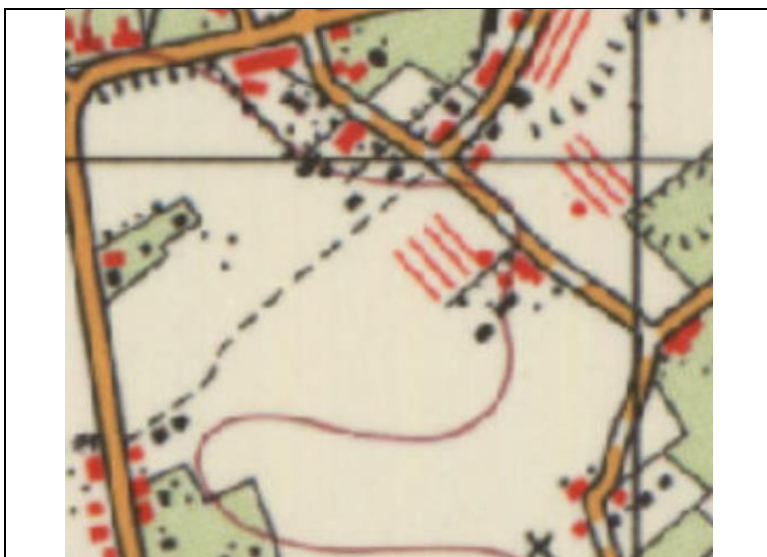
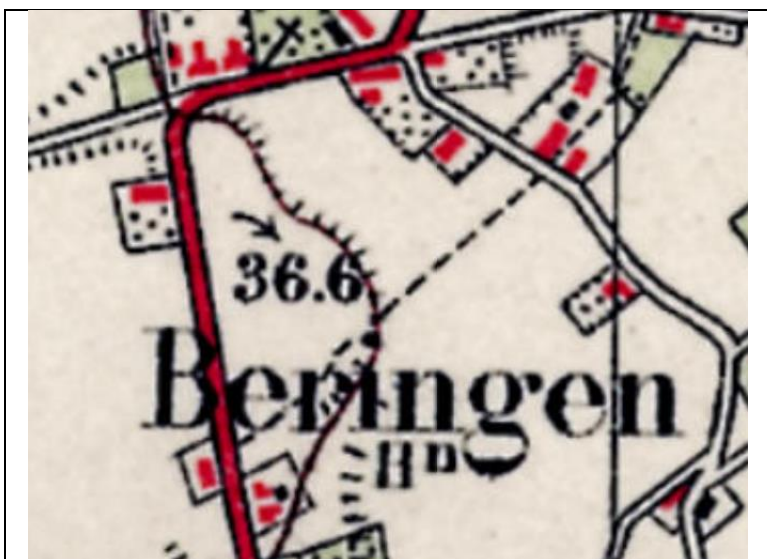
Uit oude topografische kaarten blijkt dat de onderzoekslocatie al vanaf 1900 in gebruik is voor agrarische doeleinden. Ter plaatse van het westelijke deel van het terrein heeft in de periode van 1990 tot 2005 een dennenkwekerij gelegen. Gelet op het feit dat de dennen particulier werden gekweekt en pas na 15 jaar zijn gerooid (Streetview) wordt niet verwacht dat op de locatie bestrijdingsmiddelen zijn gebruikt.

Voor zover bekend heeft ter plaatse van de onderzoekslocatie nooit bebouwing gestaan.

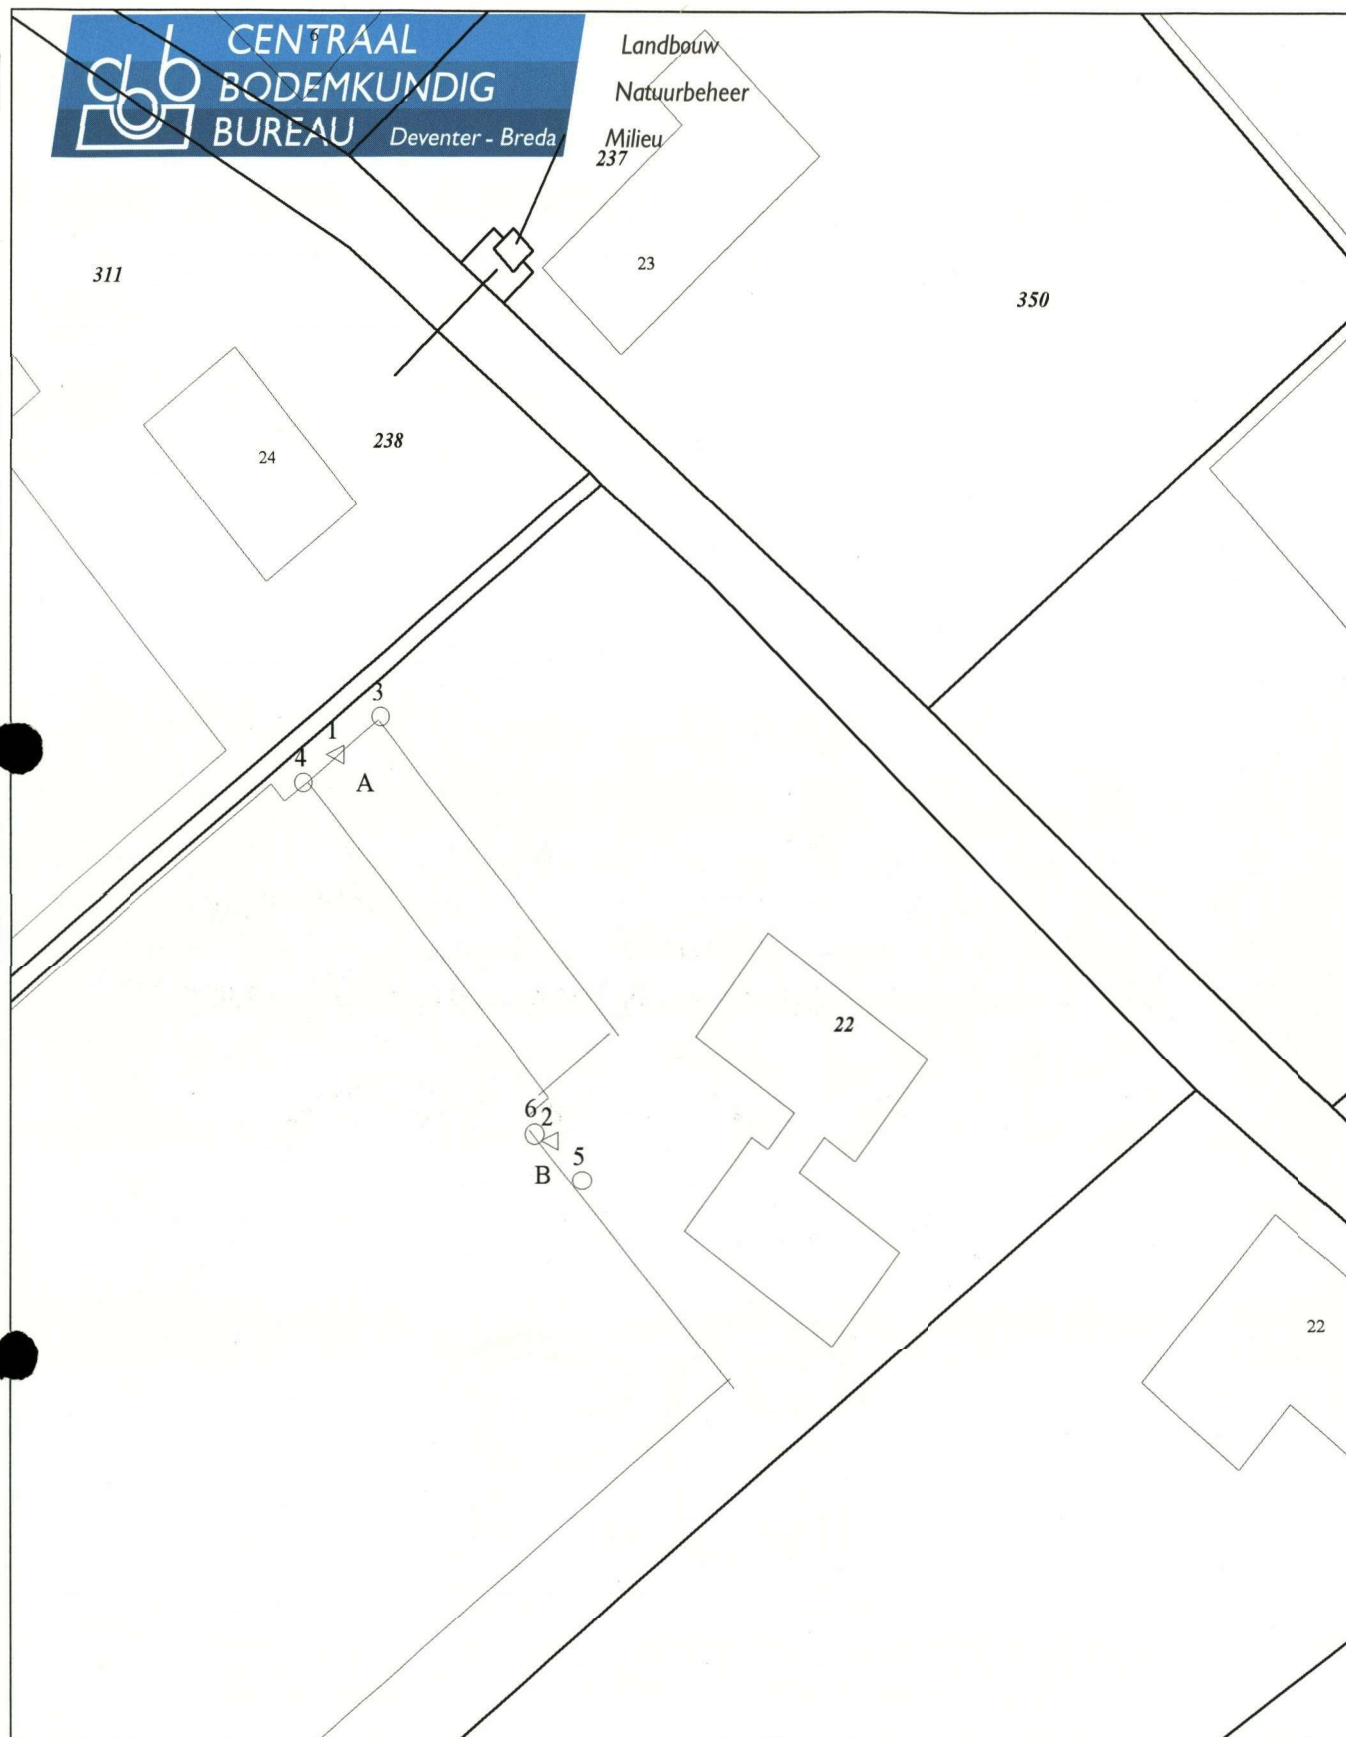
Tek. 206325-1 Maart 1998

A=opsl. bestr. midd.

B=sproeibank

verkennend onderzoek  
Lokatie Kaumeshoek 22A  
te Helden-Beringe

Situatietekening Schaal 1:500\*

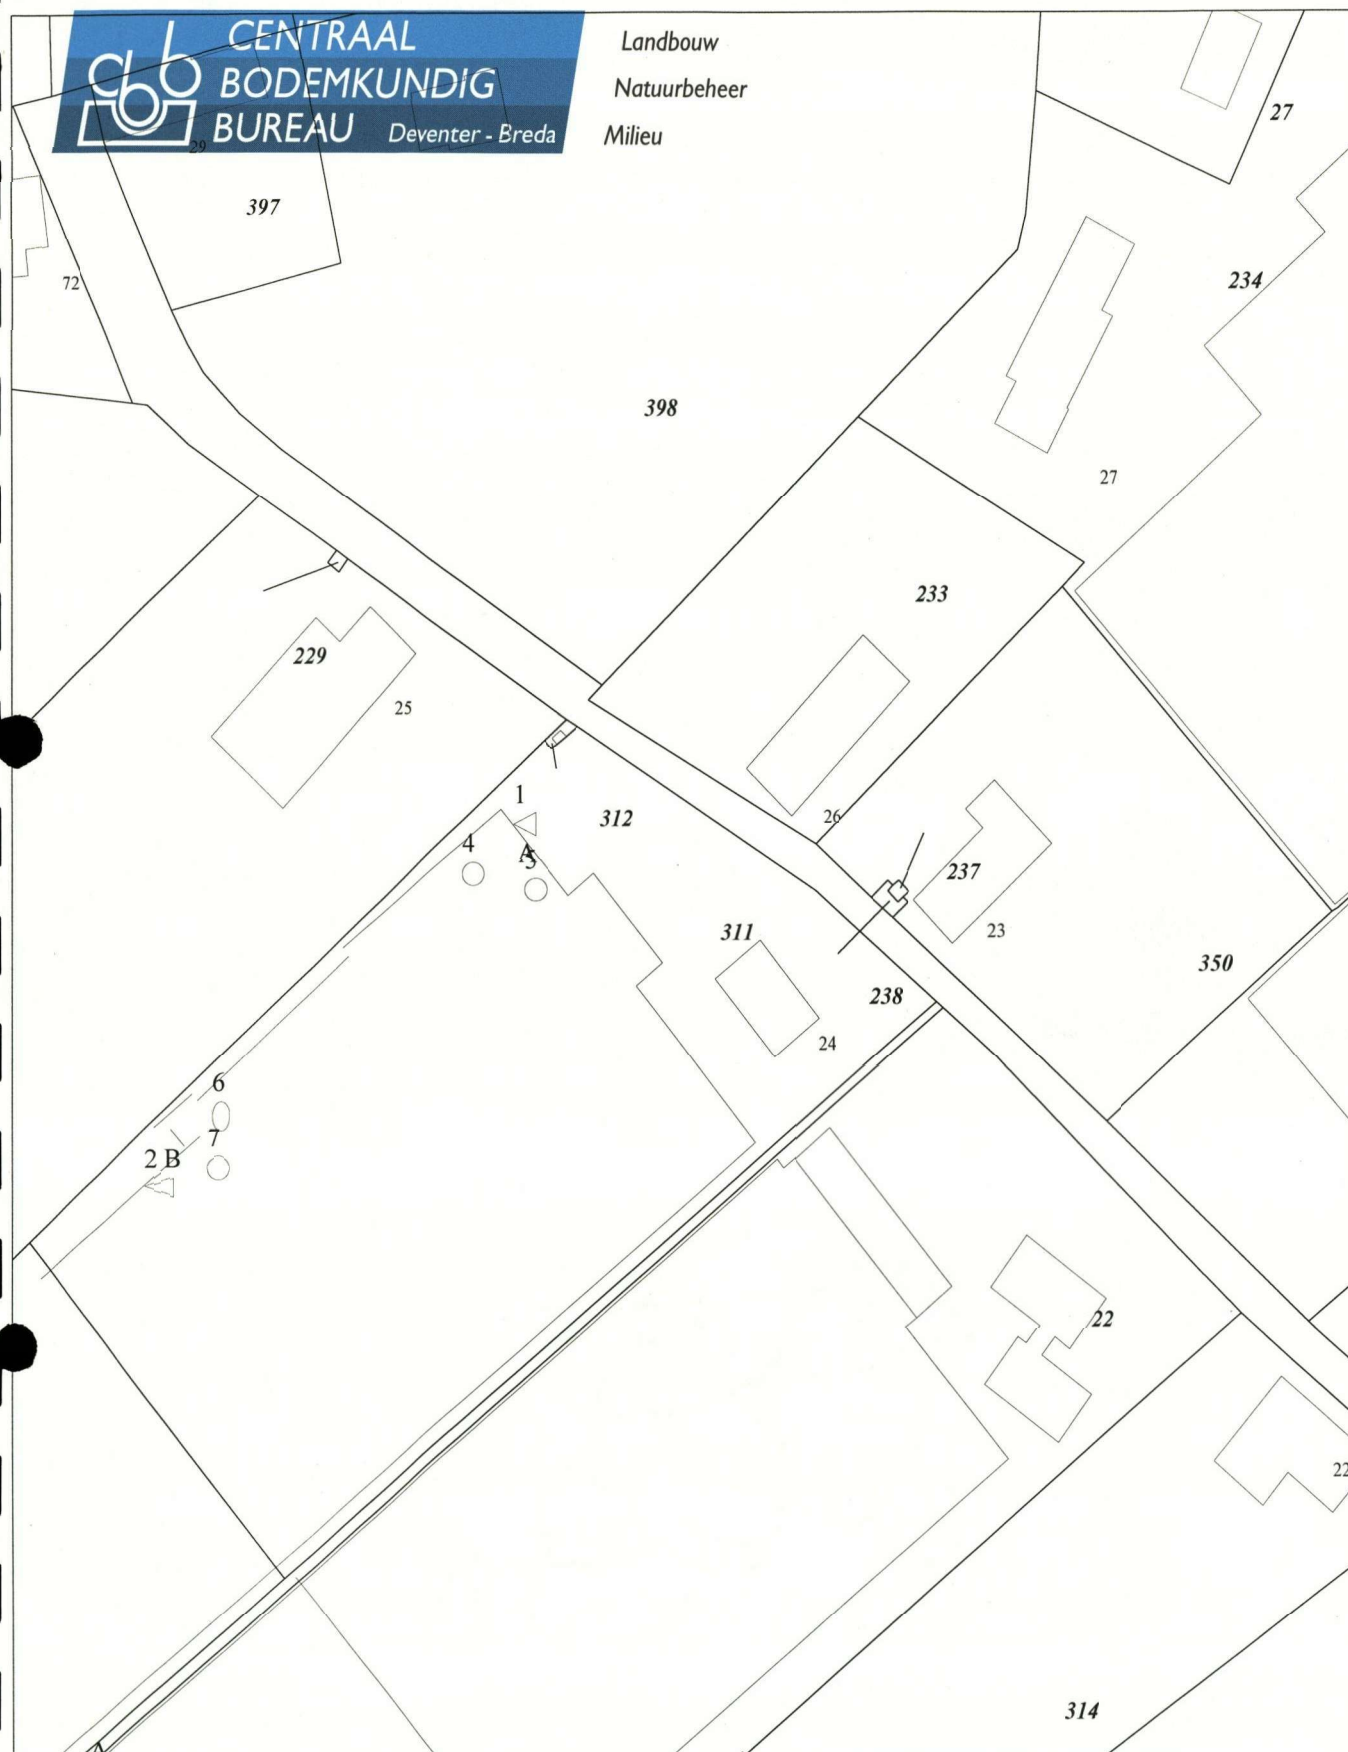
Tek. 206380-1      Februari 1998

- Legenda
- ◁ Lokatie peilbuis
  - Lokatie bovengrondboring
  - ▲ Noordpijl
  - A=opsl.bestr.midd.
  - B=aanm.bestr.midd.
  - C=olietank
  - C=olietank

verkennd onderzoek  
Lokatie Kaumeshoek 24  
te Beringe

Situatietekening      Schaal 1:1000\*
