## VOORONDERZOEK

**Kaumeshoek 24**

**Beringe**

kenmerk HMB B.V.: 22279401H

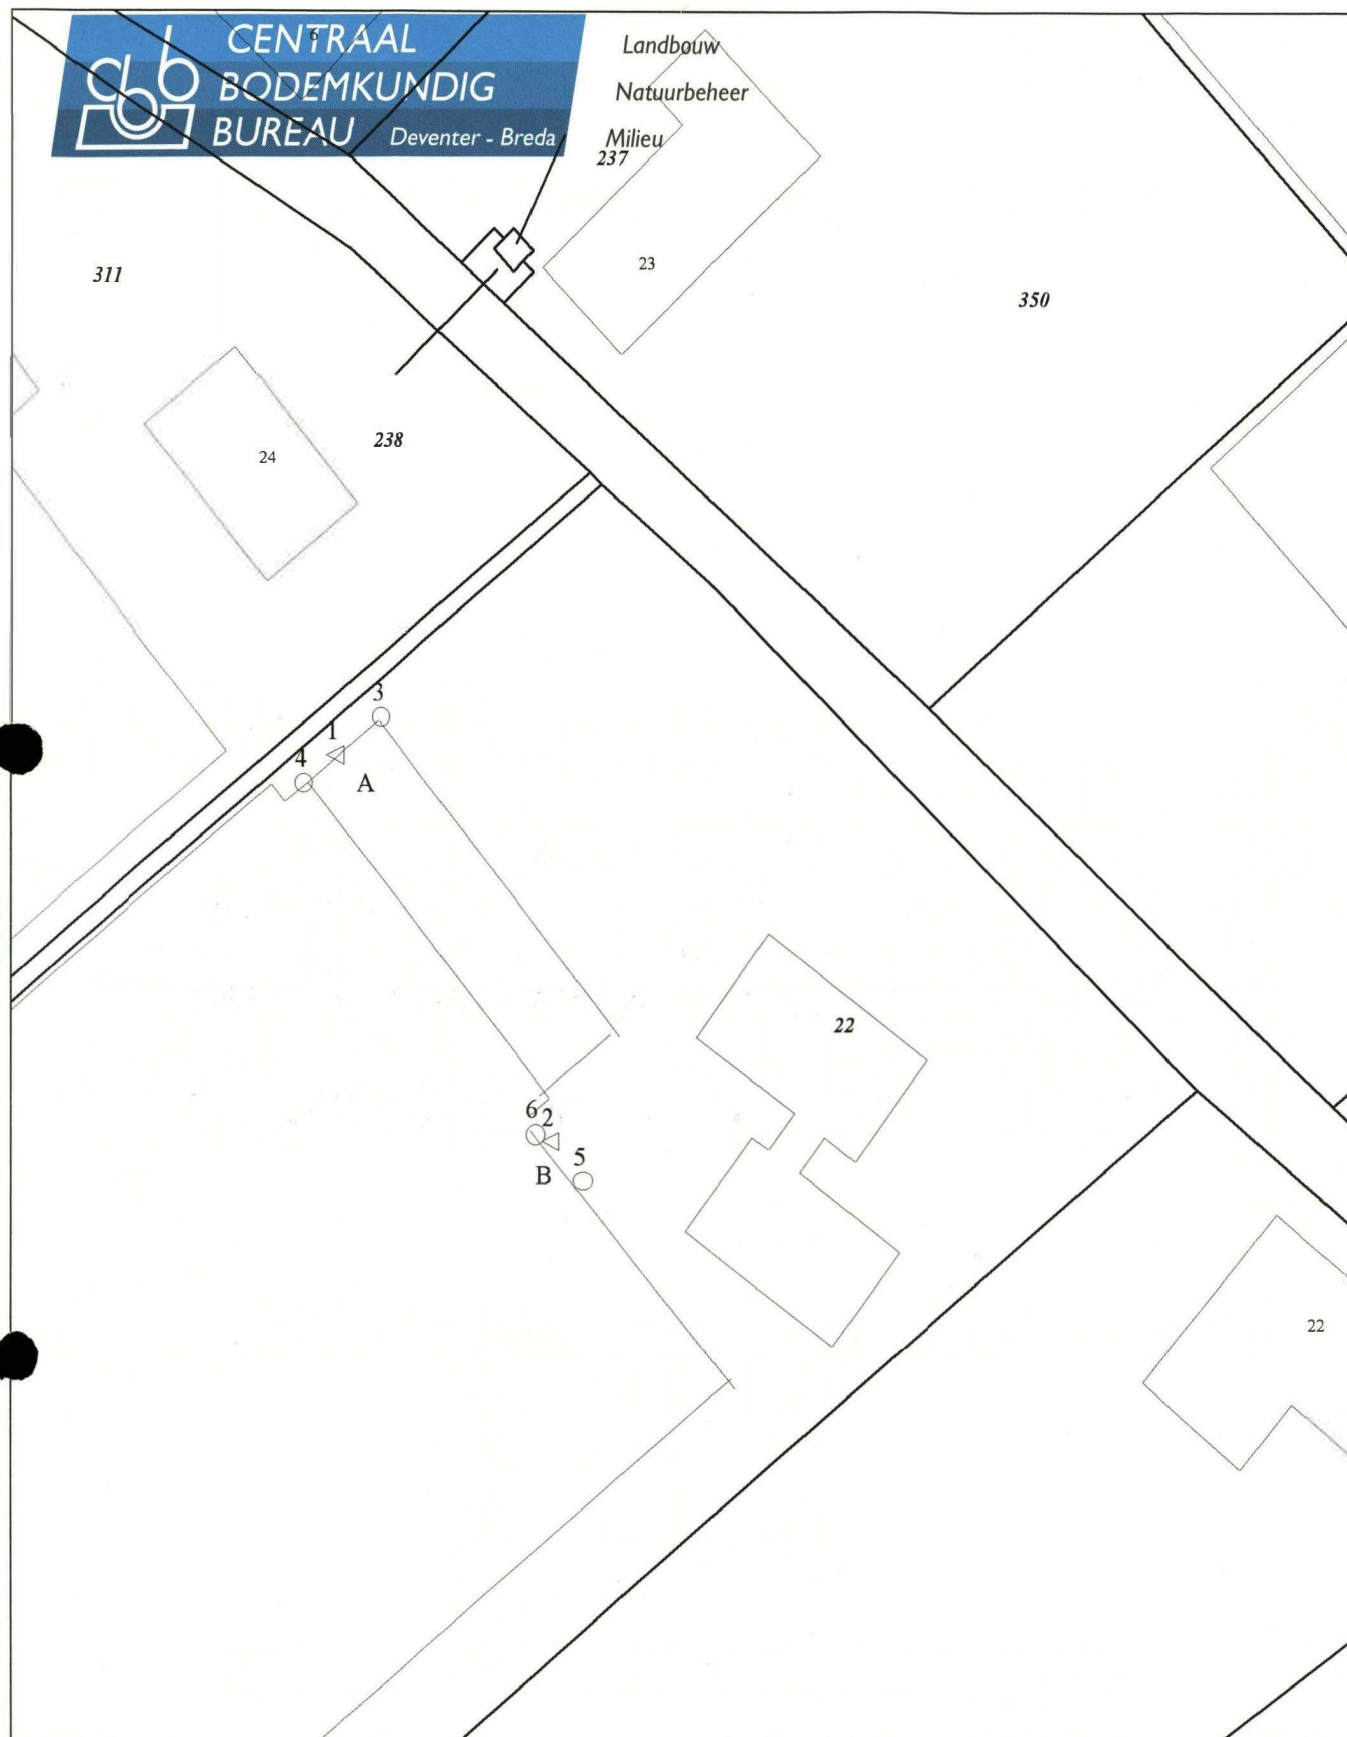
Tek. 206325-1 Maart 1998

A=opsl. bestr. midd.

B=sproeibank

verkennd onderzoek  
Lokatie Kaumeshoek 22A  
te Helden-Beringe

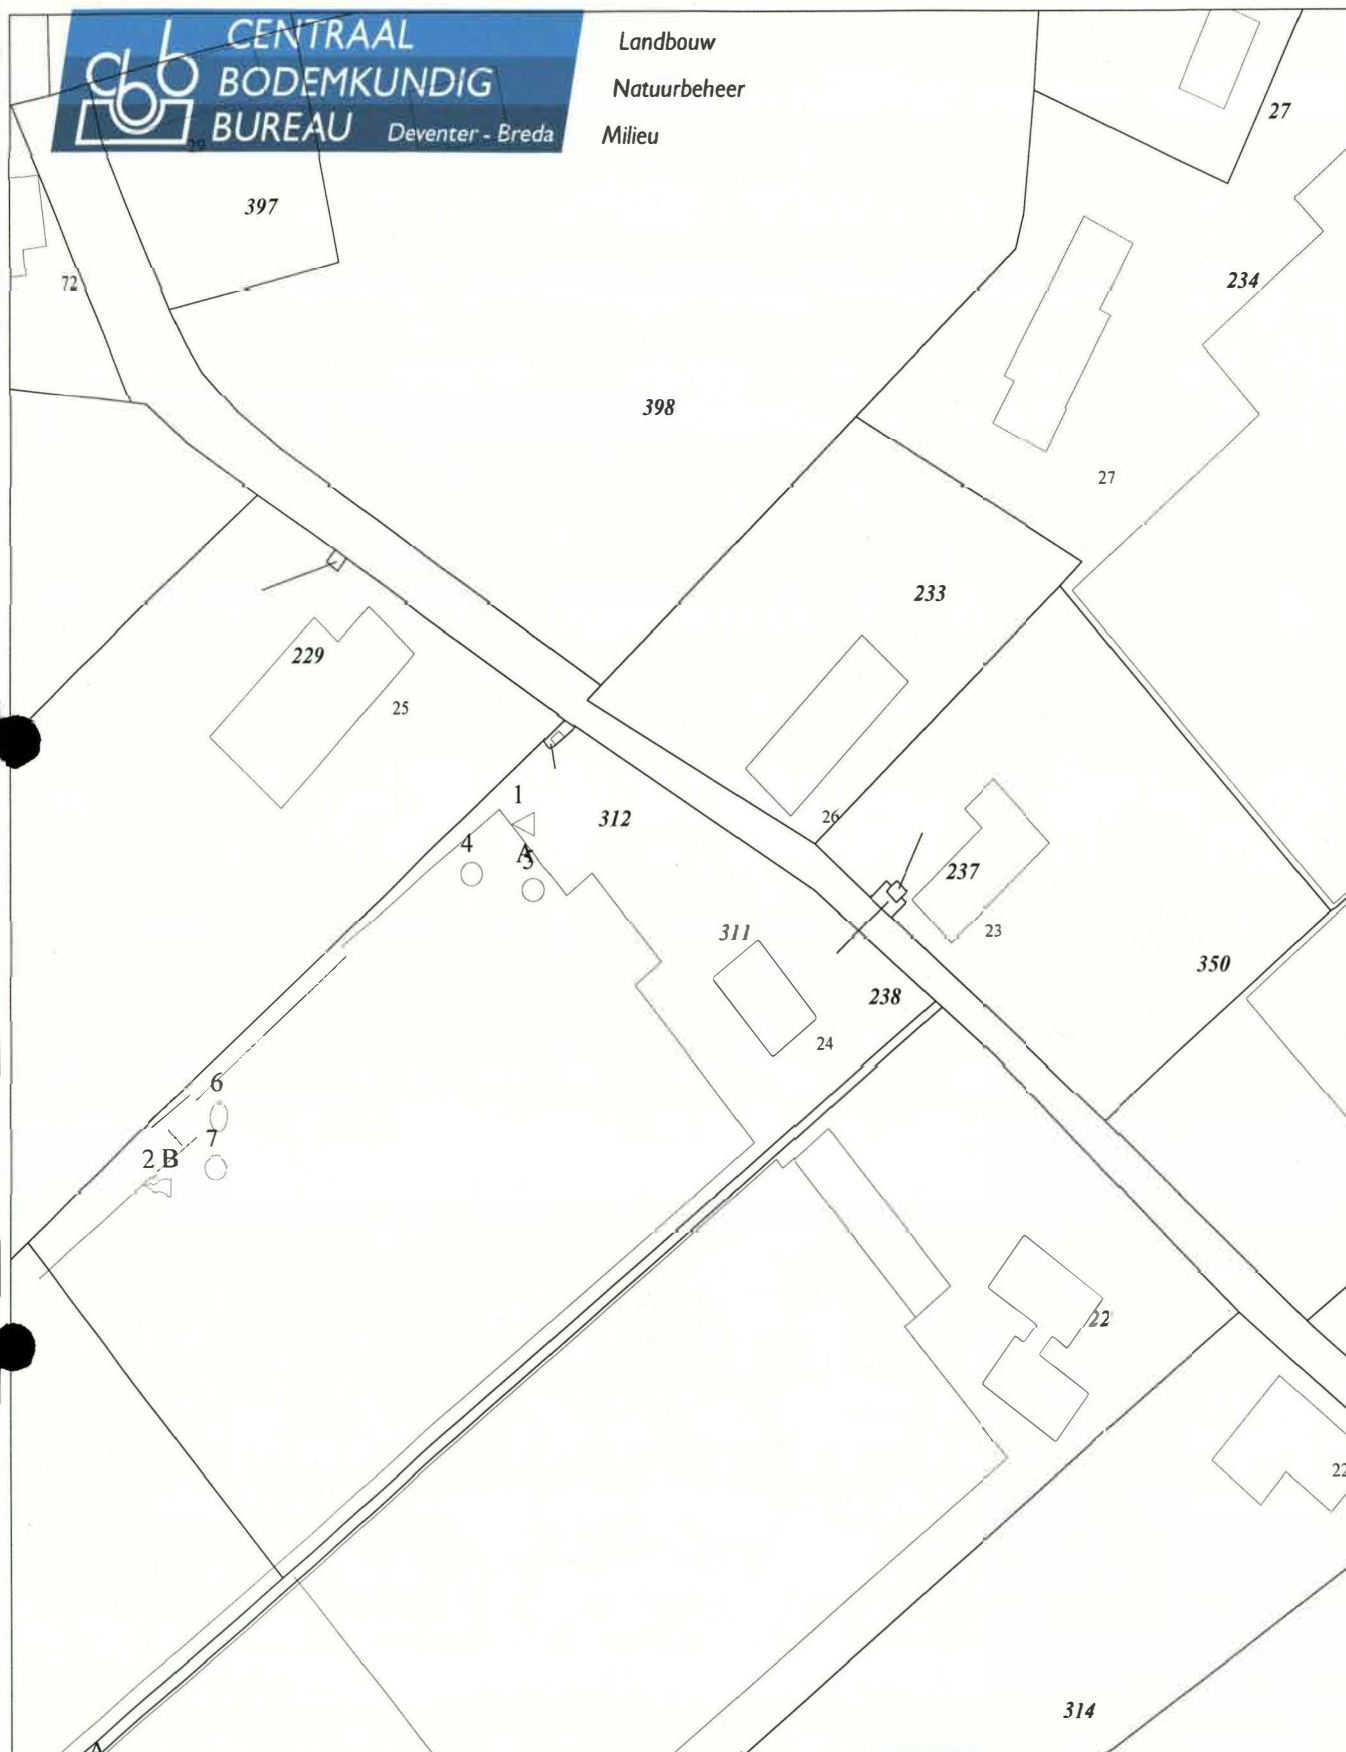
Tek. 206380-1      Februari 1998

verkennd onderzoek  
Lokatie Kaumeshoek 24  
te Beringe
