Rapportnummer 11/05550/V/E/SE  
Projectcode E19939.02  
Datum 23 december 2011

## **Historisch bodemonderzoek Kerkstraat 25b te Meijel gemeente Peel en Maas**

Aelmans Eco B.V. te Ubachsberg heeft van de heer G. Verkoelen het verzoek gekregen een historisch bodemonderzoek uit te voeren ter hoogte van een terrein gelegen aan de weg Kerkstraat 25b te Meijel (gemeente Peel en Maas).

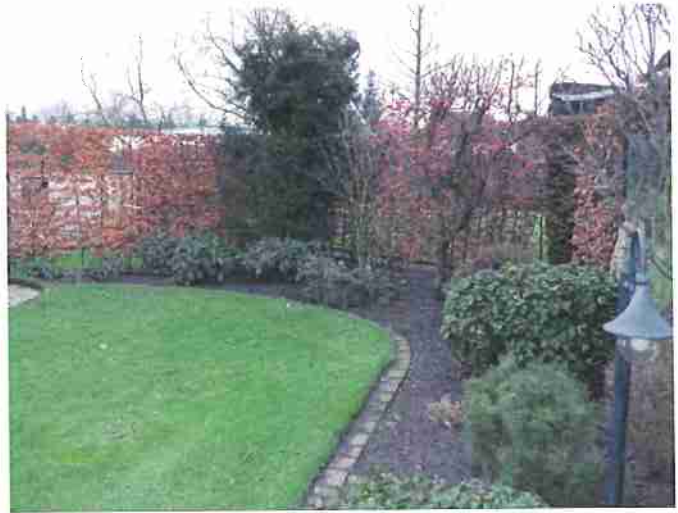
tuin

Tijdens de terreininspectie zijn ter hoogte van het gebouw aan het aardoppervlak geen verontreinigingen danwel bodemvreemde materialen aangetroffen. Hetzelfde geldt voor het omliggend terrein dat deels in gebruik is als tuin.

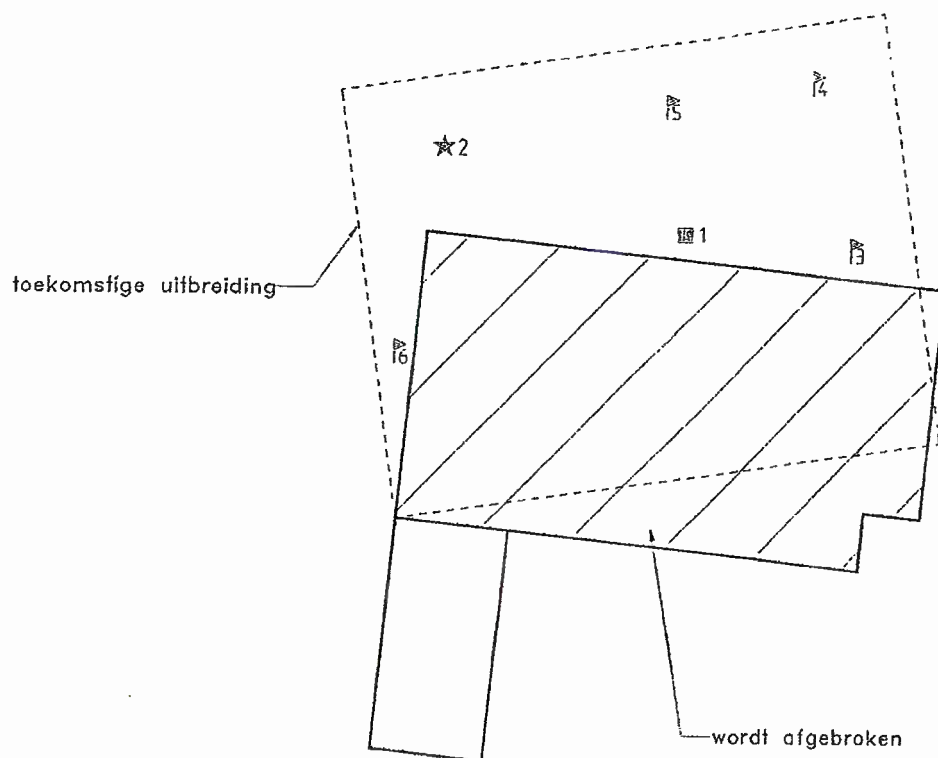
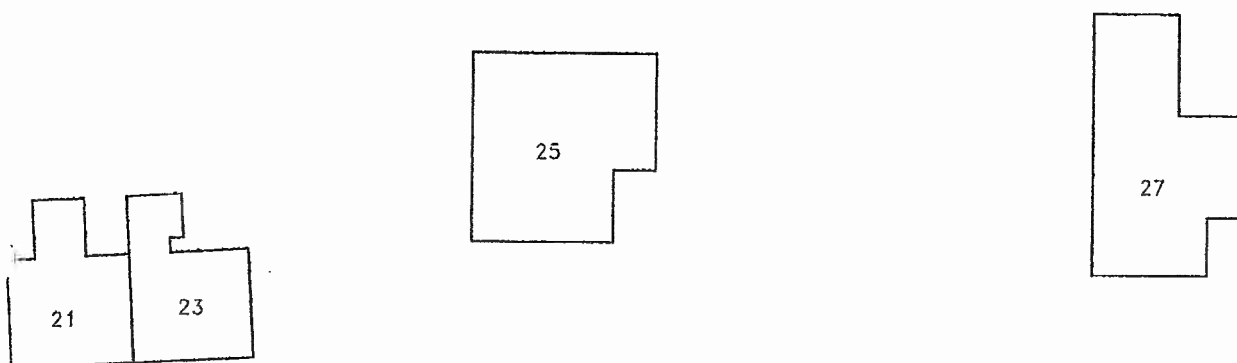
| <b>Situatietekening<br/>met boorpunten</b> | Noord<br> | Grondwaterstrating<br> |

- bodemonderzoek Kerkstraat 25 te Meijel, rapportnr. 99-0100-08 d.d., 22 februari 1999, uitgevoerd door het Milieuburo: aangetroffen verontreinigingen in de bovengrond zijn cadmium en EOX (overschrijding van streefwaarde) en in het grondwater overschrijden toluen, cadmium en zink de streefwaarde.

| | Peilbuis t.b.v. grondwateronderzoek en<br>profileringsboring t.b.v. grondmonsters (0-2 m-mv) |
| | Profileringsboring t.b.v. grondmonsters (0-2 m-mv) |
| | Profileringsboring t.b.v. grondmonsters (0-0.5 m-mv) |

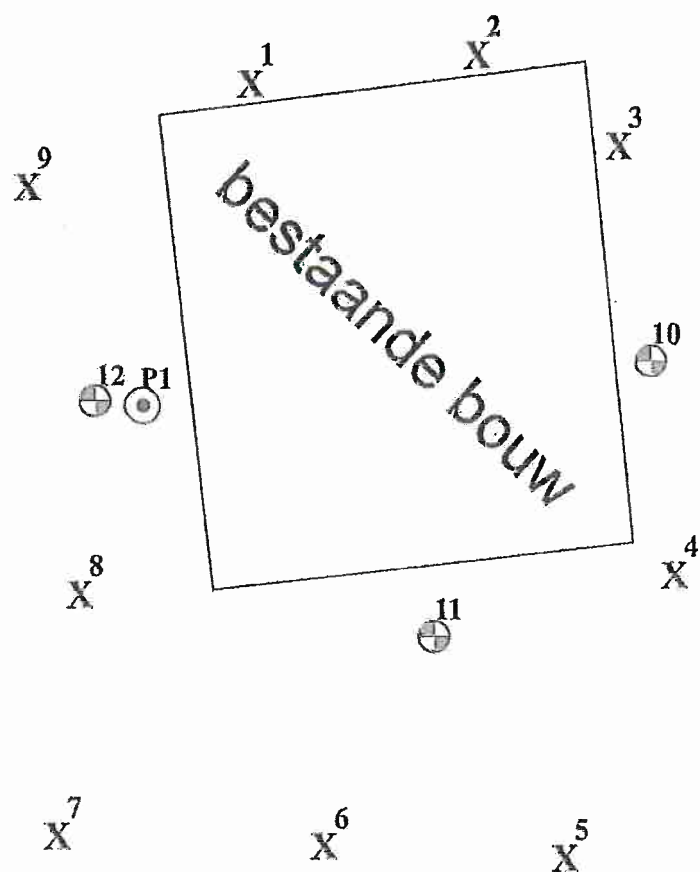
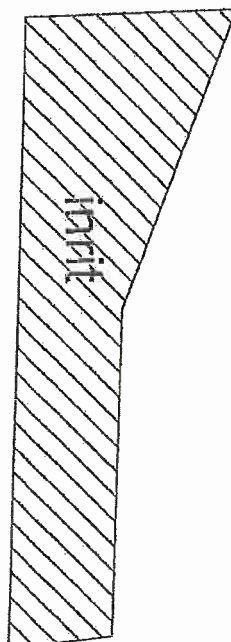
| | Schaal 1: .....<br><br>Get: M.G. | <b>Onderzoekslocatie met<br/>situering boringen</b><br>Grondwaterstroming: Westelijk<br>Strategie: 9-2-1--2-1-1<br><b>Bijlage 1</b> |

- verkennend bodemonderzoek Kerkstraat 21a te Meijel, rapportnr. 29-MKe21-vo-v2 d.d., 24 juni 2009, uitgevoerd door M&A Milieuadviesbureau B.V.: de aangetroffen verontreinigingen (koper, lood en PAK) zijn regionaal van karakter en voldoen aan de functieklassen wonen. Met uitzondering van PCB's en zink maar deze overschrijdingen blijven beneden de interventiewaarde.

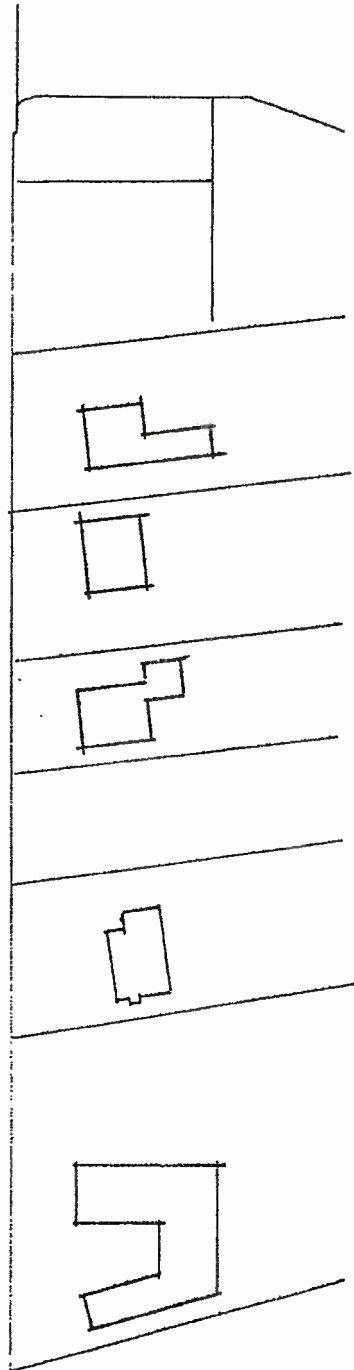
PROJECT :  
Verkoulen  
Kerkstraat 37  
Meyel  
Schaal 1:1000  
TRITUM NR: 33-02-104

- bodemonderzoek Kerkstraat 25 te Meijel, rapportnr. 9302.104 d.d., 11 maart 1993, uitgevoerd door Tritium B.V.: aangetroffen verontreinigingen zijn PAK in de grond en vluchtige aromaten in het grondwater. Beide waarden overschrijden de streefwaarde;

x 2 @ Pb
