## NADER BODEMONDERZOEK

### **Roland 1 Kessel**

kenmerk HMB B.V.: 24244702B

*datum rapport:* 19 augustus 2024

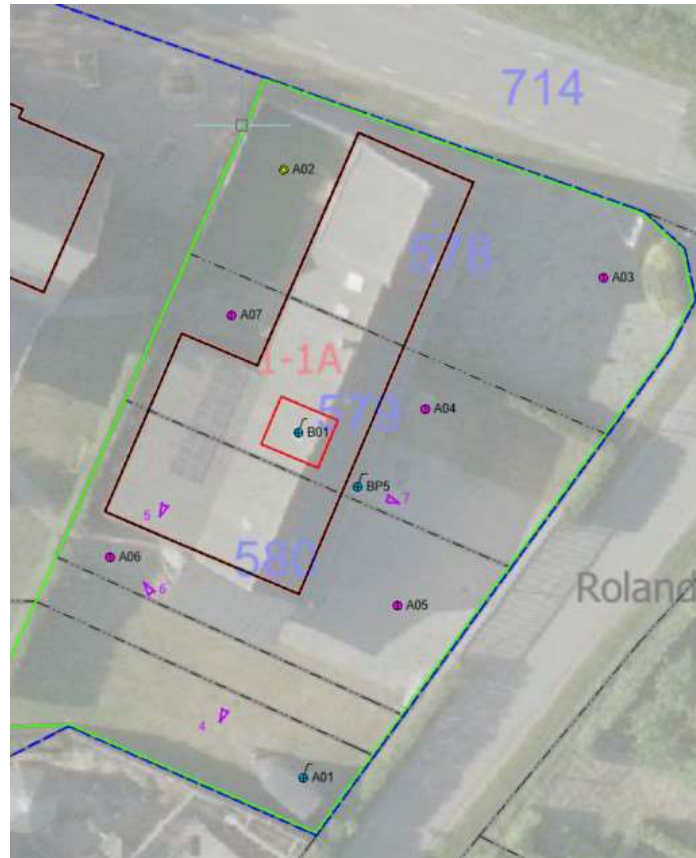
- In noordoostelijke richting bevindt zich boring **A03**, op 12,5 meter afstand van boring A04 (de boring waarin de interventiewaarden overschrijdingen werden geconstateerd).
- In zuidwestelijke richting bevindt zich boring A06, op 17,5 meter afstand direct van boring **A06** tot boring A04 en op 23 meter afstand met inachtnaam van de bebouwing en onderliggende fundering.
- In zuidelijke richting bevinden zich boringen **A05**, op 10 meter afstand van boring A04, en **A01** op 20 meter afstand van boring A04.

- Mogelijk minder dan 12,5 meter in noordoostelijke richting (boring A03).
- Minder dan 17,5 of 23 meter afhankelijk van de invloed en diepte van de fundering van de smederij in zuidwestelijke richting (boring A06).
- Minder dan 20 meter (boring A01) en mogelijk minder dan 10 meter (boring A05) in zuidelijke richting op basis van bovenstaande resultaten.

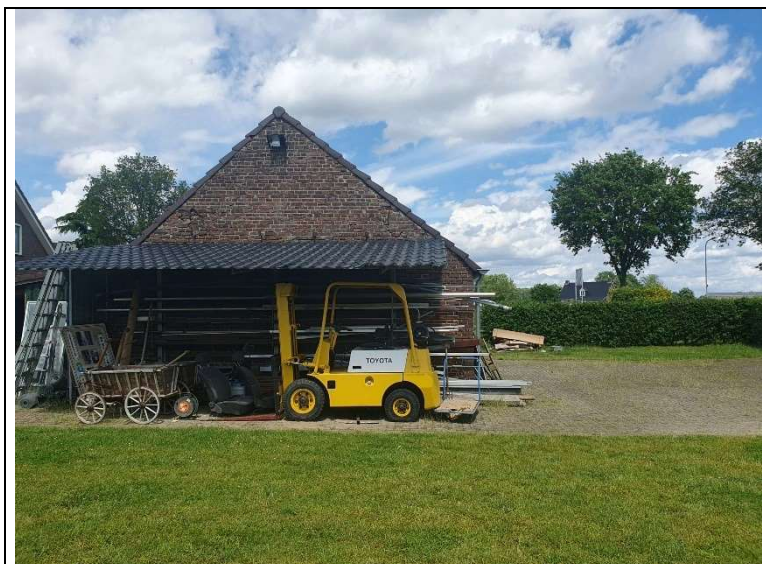
Foto 01

*Het oorspronkelijke boorpunt (A04) werd geplaatst waar aan de rechterzijde op het onverharde gedeelte op bovenstaande foto (restanten van) houten containers te zien zijn.*

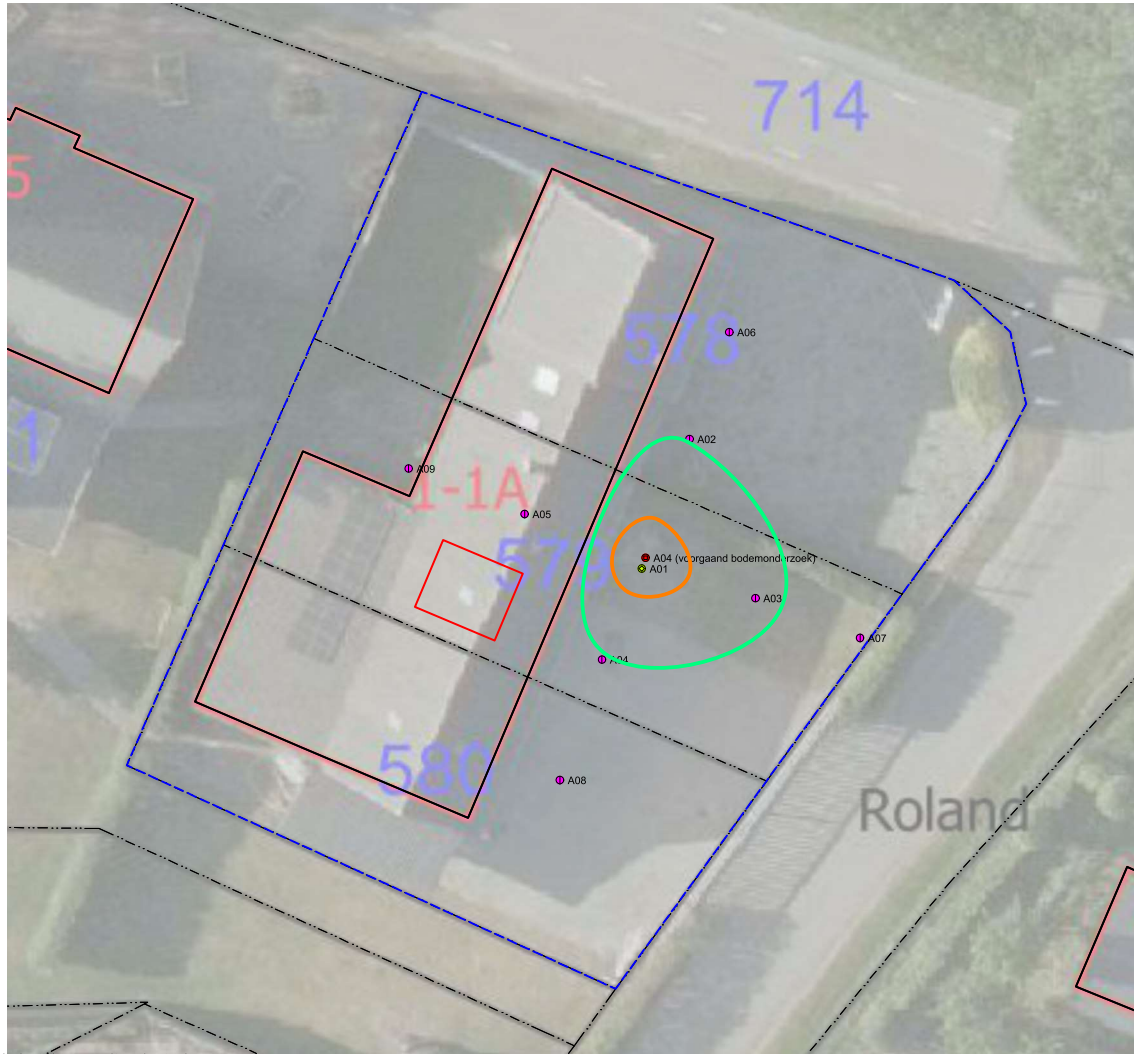
Situatietekening

- LEGENDA
- Boring tot 1,5 m-mv
  - Boring tot 2,0 m-mv
  - Boring voorgaand bodemonderzoek
  - 25 Huisnummer
  - Onderzoeklocatie
  - Bebouwing (buitenmuur)
  - - - - Perceelsgrens (Kadaster)
  - Interventiewaardencontour
  - Normwaarde wonen-contour
