Vestiging, datum : Nuenen, 7 maart 2017  
Ons kenmerk : 1701/102/ML-01  
Uw kenmerk : -  
Behandeld door : Maarten Lunenburg  
Telefoonnummer : 06.51 90 33 46  
Gecontroleerd door : Robert van de Voort

**Betreft** : **resultaten doorlatendheidsonderzoek Hazenakkerweg 4 te Kessel**

## **BIJLAGE 1: SITUATIETEKENING**

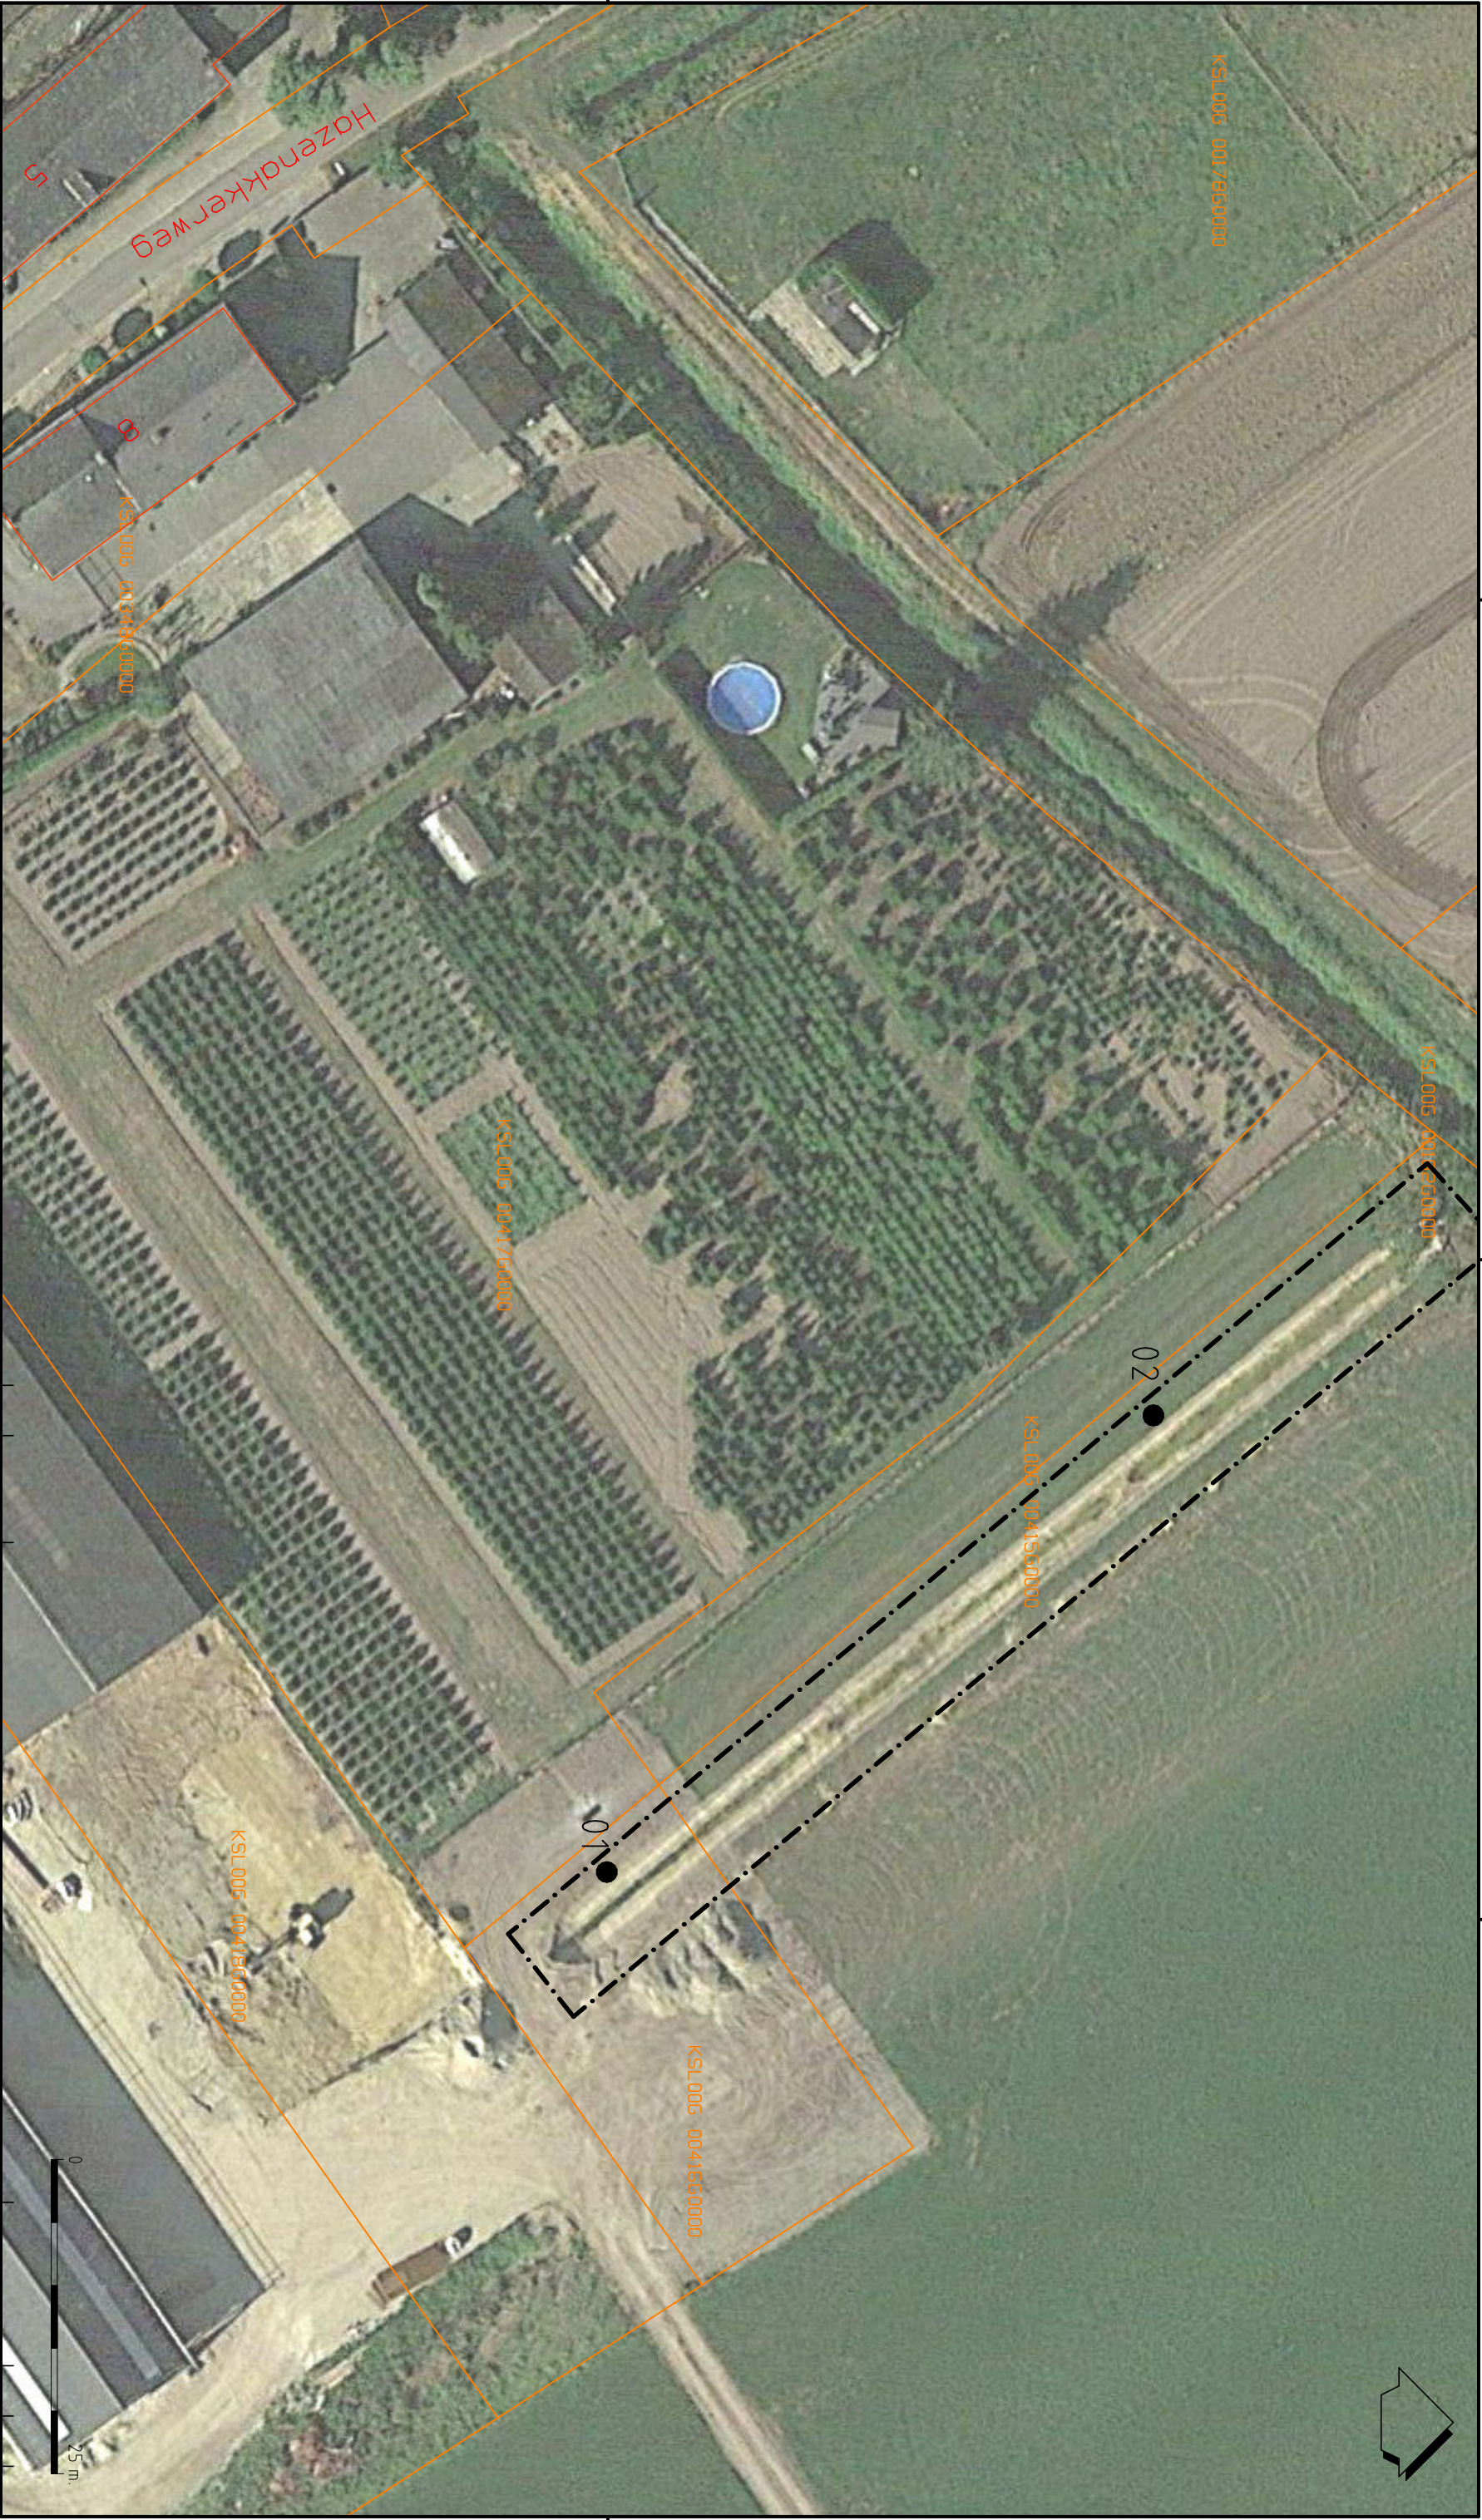
De plaats van de boringen en uitgevoerde metingen is weergegeven in bijlage 1. Foto's van de onderzoekslocatie zijn weergegeven in bijlage 4.
