HISTORISCH VOORONDERZOEK

ROOTSDIJK 5

TE PANNINGEN

# Rapportage historisch vooronderzoek

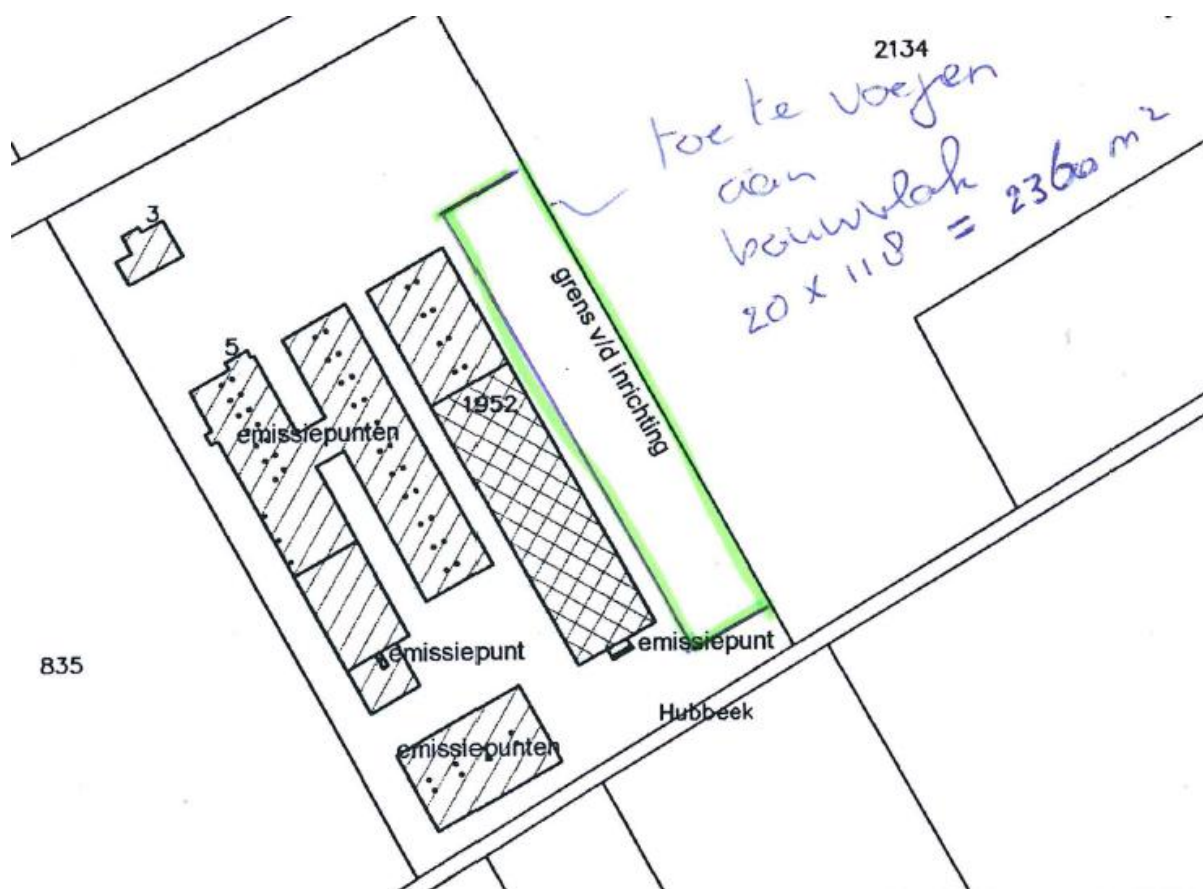
De onderzoekslocatie maakt deel uit van de varkenshouderij van de familie Vermeulen. De eerste stallen van deze varkenshouderij zijn omstreeks 1989 gerealiseerd. De bijbehorende bedrijfswoning is in 1991 gebouwd. In de onderstaande figuur is de bestaande situatie weergegeven.

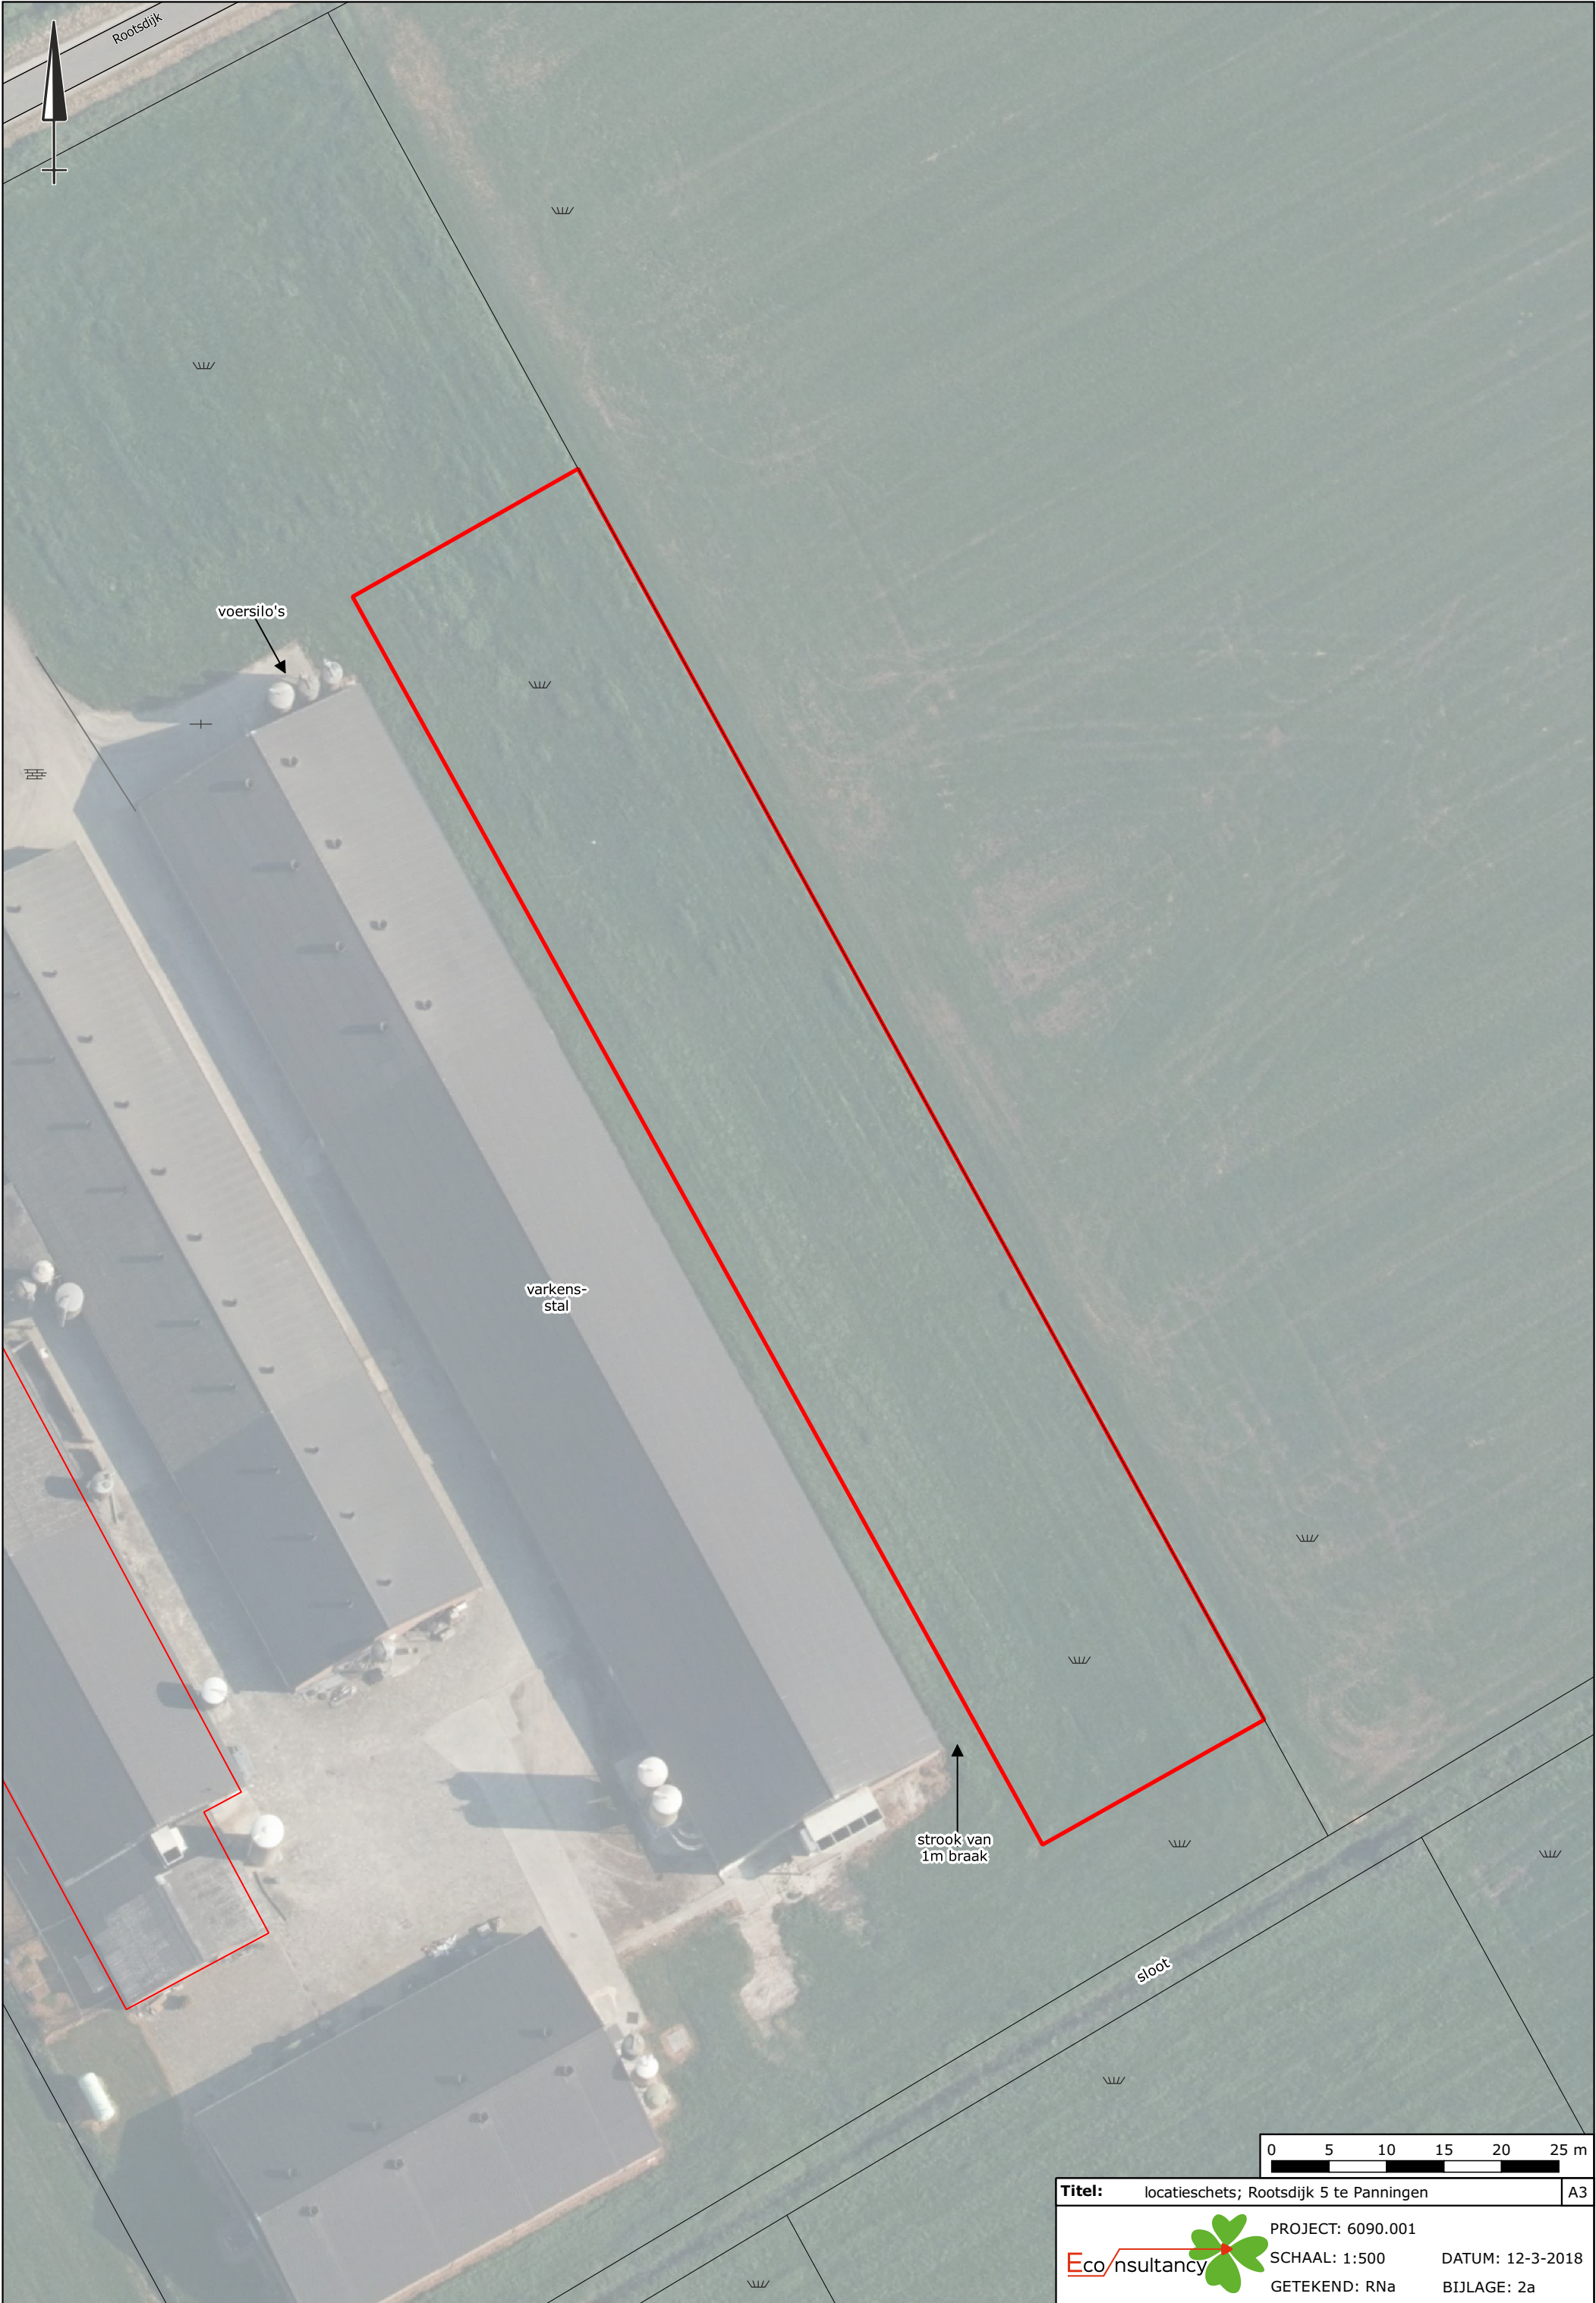
| Titel: locatieschets; Rootsdijk 5 te Panningen | | A3 |

De onderzoekslocatie is op dit moment in zijn geheel onbebouwd, onverhard en in gebruik als weiland. Voor zover bekend is de onderzoekslocatie in het verleden nimmer bebouwd of verhard geweest. Volgens de heer P. Vermeulen van Vermeulen Panningen is de onderzoekslocatie in het verleden immer in agrarisch gebruik geweest (akkerland en/of weiland). In bijlage 2a is de huidige situatie op een locatieschets weergegeven. Bijlage 2b bevat enkele foto's van de onderzoekslocatie.
